**17268 Templin - Herzfelde, Mittenwalder Straße 10**

Entwicklung Gutshaus und Gutspark

**Beurteilung des Baugrundes**  
**Orientierende Erkundungen**

Hannover, 29. Januar 2026 / Ro - So

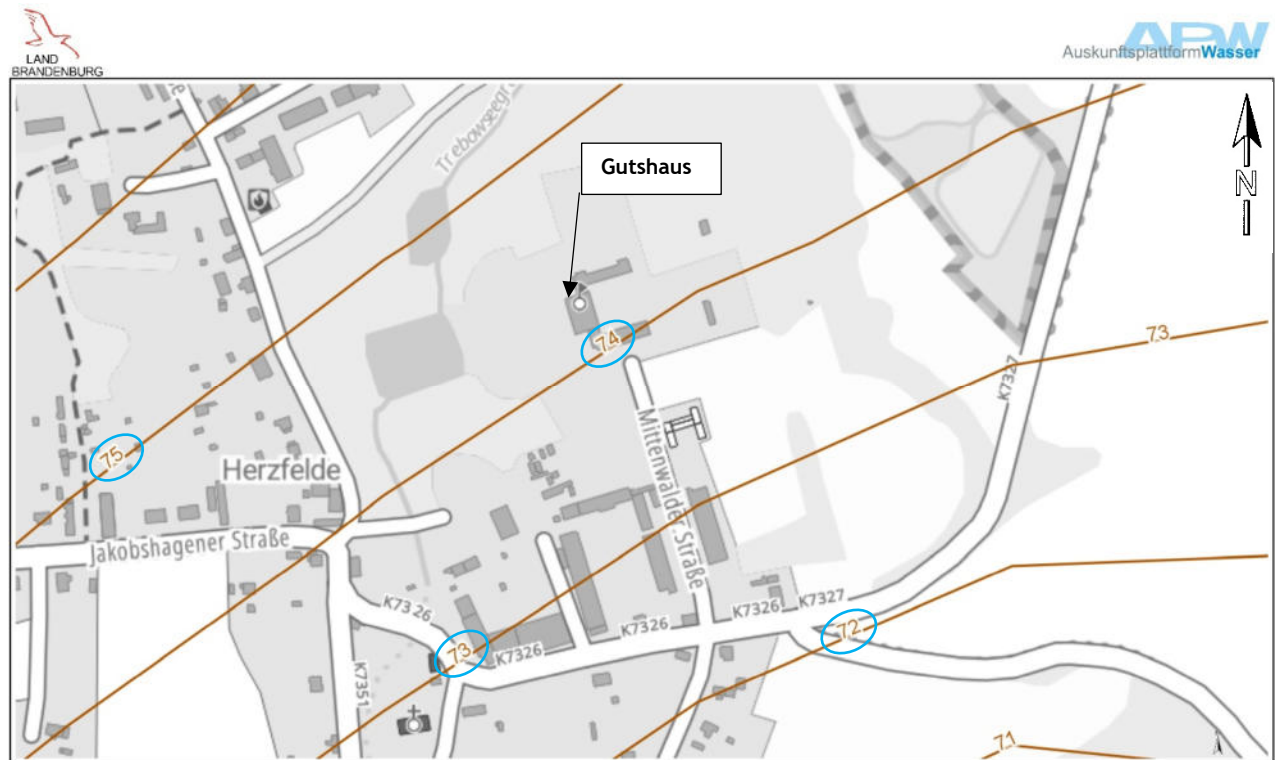
**Abb.2.: Ausschnitt aus der Grundwasserkarte - hohe, gemessene Grundwasserstände im Frühjahr 2011 - Angaben LfU Brandenburg, Auskunftplattform Wasser**

Grundwasser ist somit in einer Tiefe von  $> 10 \text{ m}$  bzw.  $> 15 \text{ m}$  zu erwarten.

Es ist jedoch zu beachten, dass es im Geschiebelehm und -mergel sowie in überlagernden Sandschichten zu **Stau- und Schichtenwasseranfall** kommt und dieses Stau- und Schichtenwasser witterungsbedingt auch bereits **knapp unter der Geländeoberkante** angetroffen werden kann.

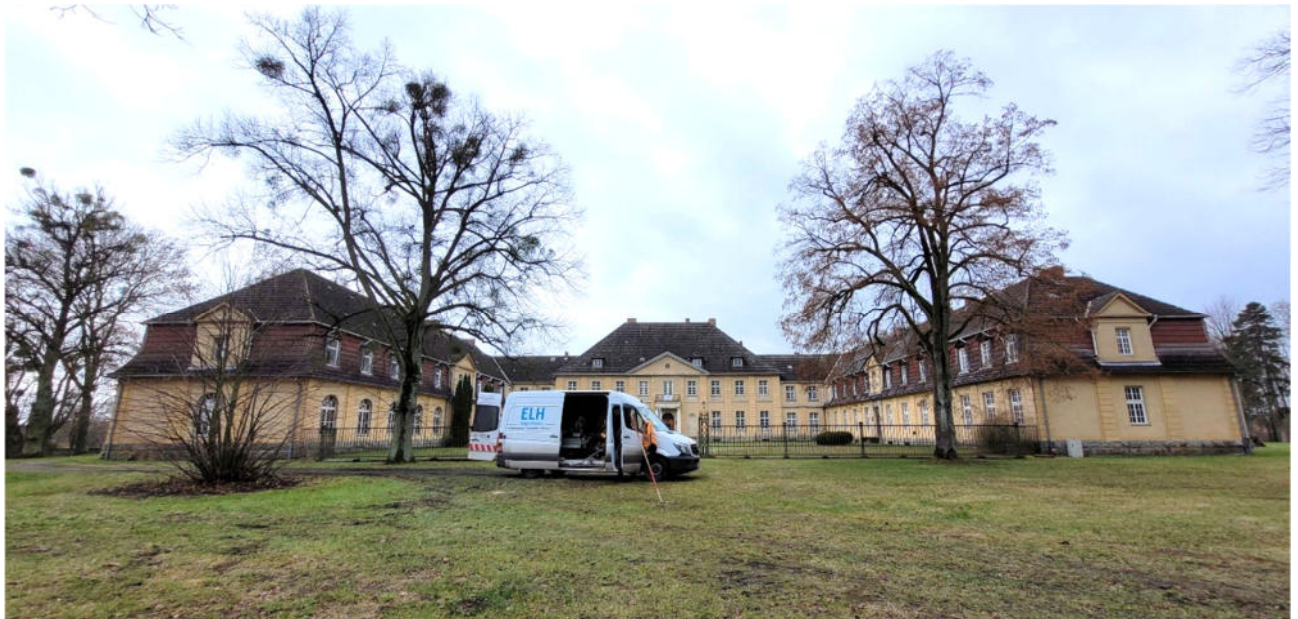
**Abb. 3.: Blick auf das Gutshaus von Osten, Bohrstandort B 5, Situation 10. Dezember 2025**

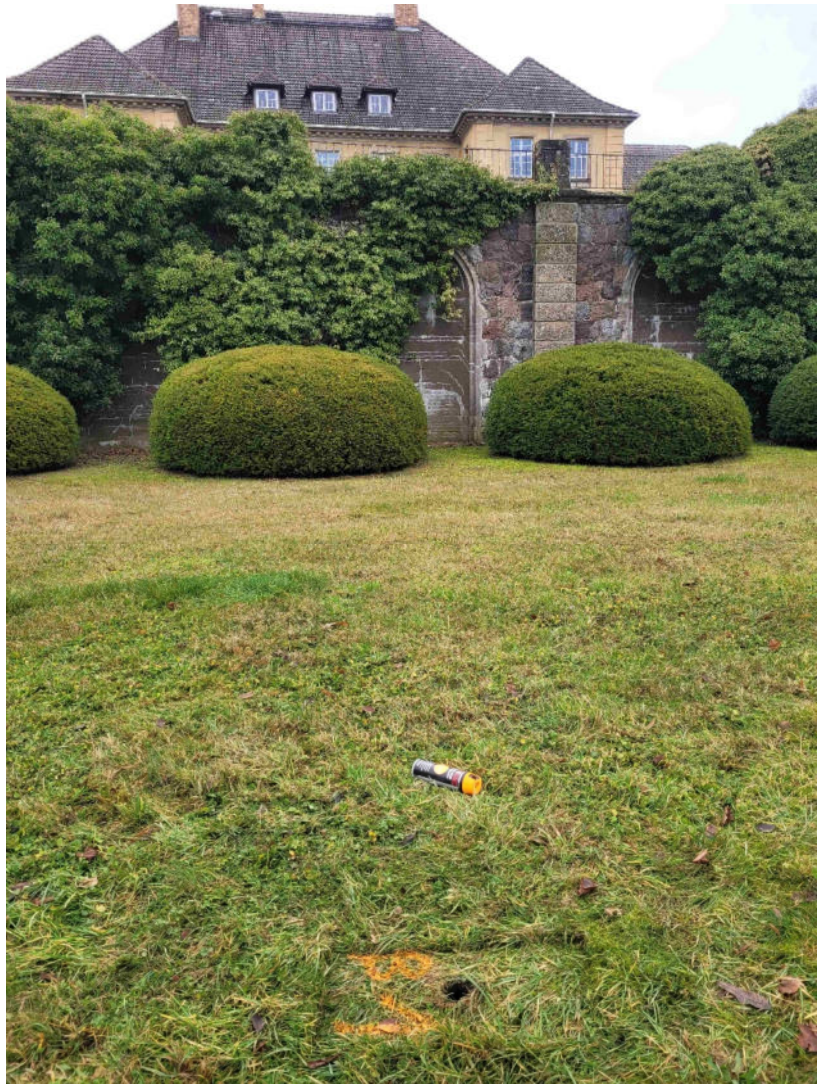
**Abb. 4.: Blick auf das Gutshaus  
von Westen, Bohrstandort B 1, Si-  
tuation 10. Dezember 2025**

Der anstehende **Sandboden** (mit geringen bindigen Anteilen) ist **grundsätzlich dazu geeignet Niederschlagswasser zu versickern**. Oberflächennah steht dieser Boden westlich des Gutshauses in der tieferliegenden Ebene (vgl. B 1) an. Über den mittleren, höchsten Grundwasserstand (MHGW) liegen keine statistisch auswertbaren Angaben vor. Nach den Angaben zum Grundwasserstand ist davon auszugehen, dass bei den zu erwartenden Grundwasserflurabständen von > 10 m der Sickerraum mit einem **Abstand von  $\geq 1$  m zum MHGW jedenfalls eingehalten werden kann**.

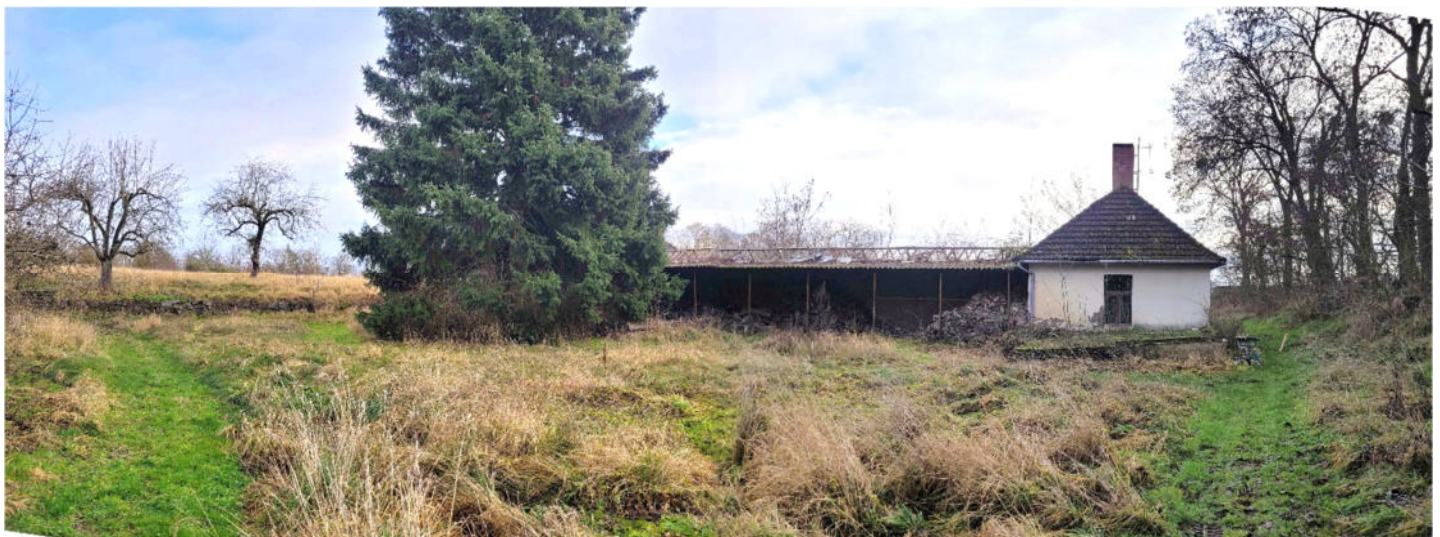
**Abb. 5.: Blick auf den südlichen Bereich, rechts neben dem Bestandsgebäude Bohrstandort B 11,  
Situation 10. Dezember 2025**

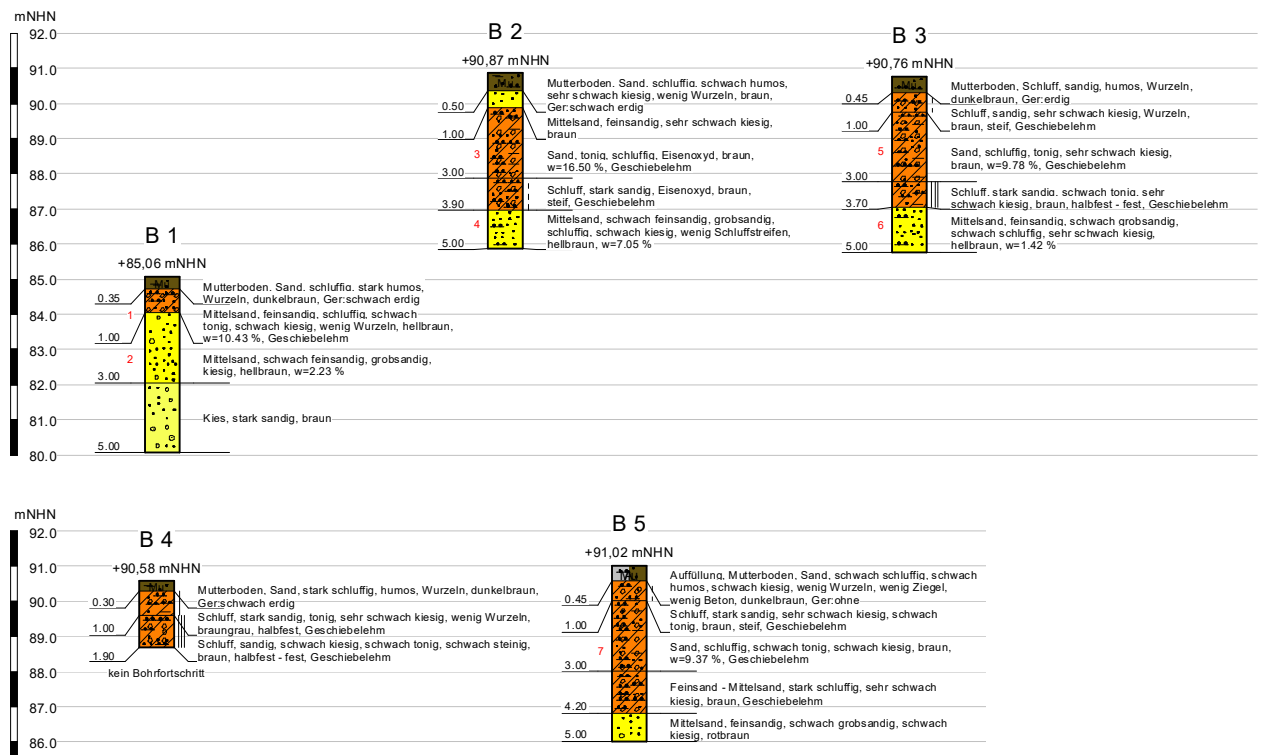
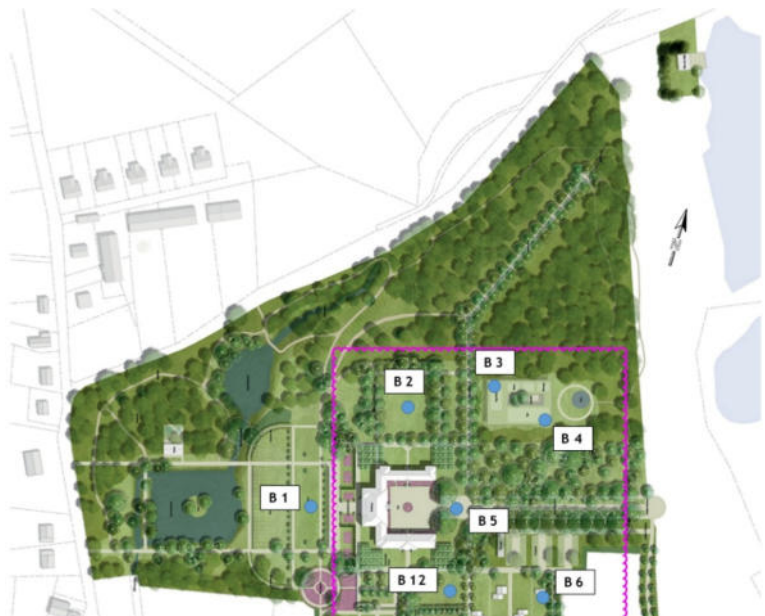
Abb. 6.: Bohrprofile und Lageplan der Erkundungsstandorte

Wie aus den Bohrprofilen zu erkennen ist, wurde der folgende Bodenaufbau angetroffen:

Die Konsistenz des anstehenden Geschiebelehms ist mit steif, steif bis halbfest, halbfest und halbfest bis fest anzusprechen.

Der Boden war zum Zeitpunkt der Erkundungen sehr trocken und hatte einen hohen Reibungswiderstand bei den ausgeführten Kleinrammbohrungen. Die Bohrungen B 4 und B 9 mussten in den angegebenen Tiefen abgebrochen werden, da der Eindringwiderstand so hoch war, dass kein Bohrfortschritt mehr erzielt werden konnte.

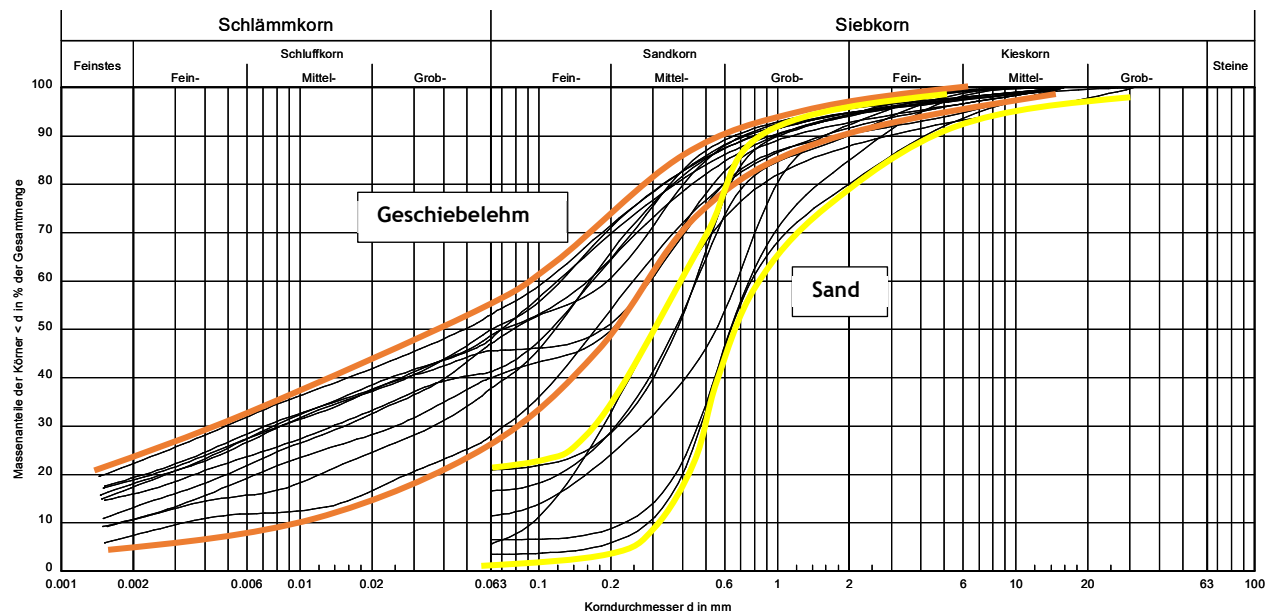
**Abb. 9.: Korngrößenverteilung des Bodens**

Nach den Korngrößenanalysen ist der anstehende **Geschiebelehm** bodenmechanisch als toniger, stark sandiger Schluff bis schwach toniger, schluffiger Sand und der anstehende **Sand** als schluffiger, schwach kiesiger, schwach grobsandiger, feinsandiger Mittelsand bis kiesiger Mittel- bis Grobsand zu bezeichnen.

Die im Labor bestimmten **Wassergehalte** der ausgewählten Bodenproben des **Sandes** (Werte an den einzelnen Schichten an den Bohrprofilen und in der tabellarischen Darstellung der Anlagen 2 gegeben) liegen zwischen  $w_n = 1,4$  Gew.-% und 7,1 Gew.-% (sehr trocken), und die des **Geschiebelehms** liegen zwischen  $w_n = 8,8$  Gew.-% und 16,5 Gew.-%, bezogen auf das Trockengewicht der Probe.

Die **Abschätzung des Wasserdurchlässigkeitsbeiwertes** des Bodens nach HAZEN / BEYER durch Auswertung der Kornanalysen ergibt für den

- B 1, 1,0 - 3,0 m:  $k_f = 9,6 \cdot 10^{-4}$  m/s
- B 3, 3,7 - 5,0 m:  $k_f = 1 \cdot 10^{-4}$  m/s
- B 10, 3,0 - 5,0 m:  $k_f = 1,9 \cdot 10^{-5}$  m/s
- B 12, 3,6 - 5,0 m:  $k_f = 6,1 \cdot 10^{-4}$  m/s

für den **schluffigen Sand** Werte von  $k_f < 10^{-6}$  m/s

und den **Geschiebelehm** Werte von  $k_f < 10^{-7}$  m/s.
