## **Gutachten**

### **Begutachtung von drei Eichenbäumen im Zuge des B-Planverfahrens B-Plan 143 "Westliche Insel Neu Fahrland"**

**Projektnummer: BM 301\_1**

Glienicke/Nordbahn, den 15.02.2018

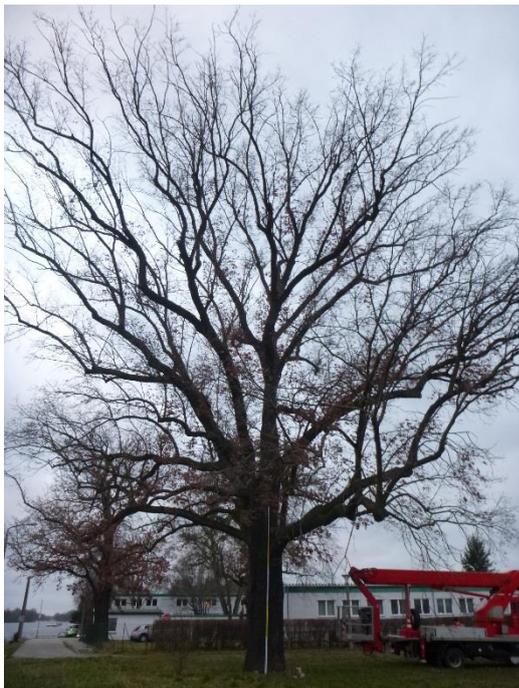
Abbildung 2: Ansicht Baum 1, Blickrichtung West

Der Baum steht solitär auf einer Grünfläche im südöstlichen Bereich des Bebauungsplanes.

Die Krone hat sich entsprechend weit ausladend ausgebildet. Auffälliges Merkmal in der Krone sind die leichten Einschränkungen in der Vitalität, die sich durch Vereinzelungen von Kronenteilen und spießartigen Ausbildungen von Aststrukturen in der Kronenperipherie kennzeichnen (vgl. Abb. 3)

Dem erkennbaren altersbedingten Rückzug sollte mit Schnittmaßnahmen in der Krone begegnet werden. Hierbei handelt es sich um eine Maßnahme, in der die absterbenden Baumteile entnommen werden und die verbleibenden vitalen Äste in der Kronenperipherie auf Zugast so geschnitten werden, dass eine Kronenreduzierung von ca. 1 m erreicht wird. Die Maßnahmen orientieren sich an dem Leistungsbild zu Pkt. 0.2.3.1 / 3.3.1 ZTV Baumpflege (FLL 2017).

Die Maßnahme ist an den vitalen Mehrfachaustrieben nach ca. 3 Jahren zu wiederholen, wobei ein Trieb als jeweiliger „Leittrieb“ herausgestellt werden sollte.

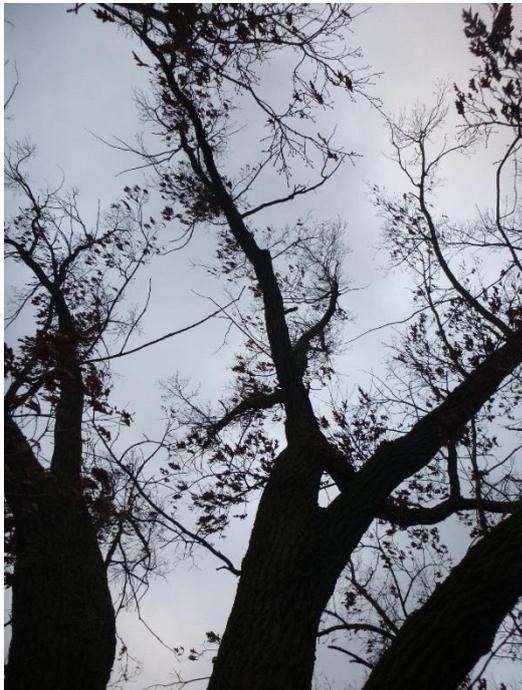
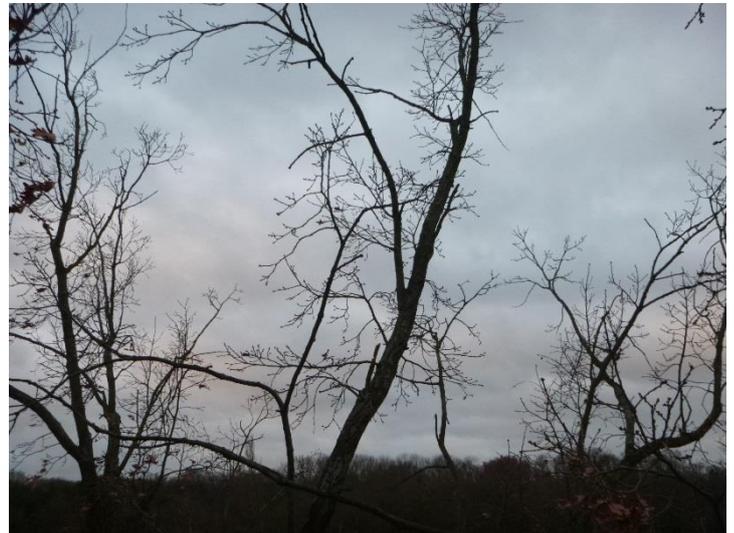
Abbildung 3: Spießartige, vereinzelt Triebe in der Kronenperipherie

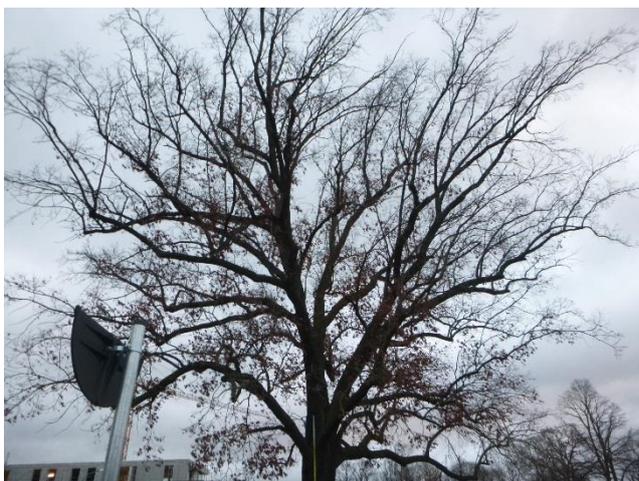
Deutlich erkennbar ist bei dem Baum die Rückbildung der Krone auf den Kronenmittelbereich in Verbindung mit den o.g. Einschränkungen der Feinstgarnierung in der Kronenperipherie.

Abbildung 4: Ansicht  
Kronenmittelteil / spießartige  
Kronenperipherie

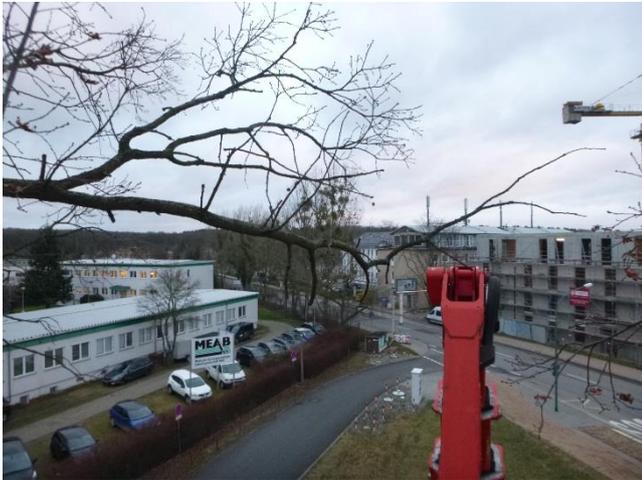
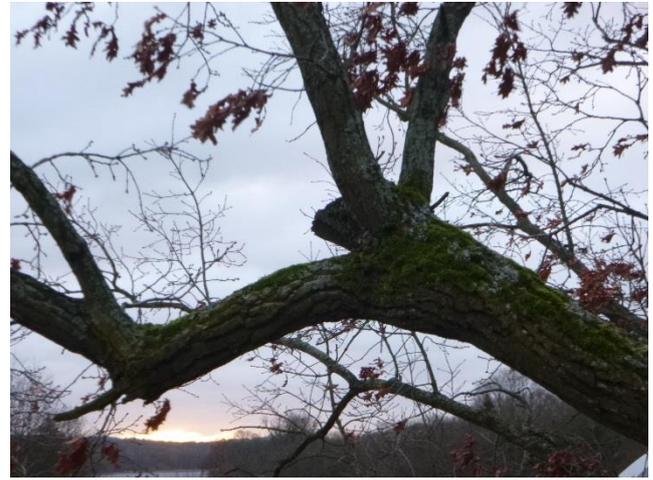
Neben diesen genannten Merkmalen sind in der Krone Bereiche mit Totholz sowie eine Schädigung nach Astabbruch an einem Starkast feststellbar.

Abbildung 5: Totholz, Schädigung nach Astabbruch

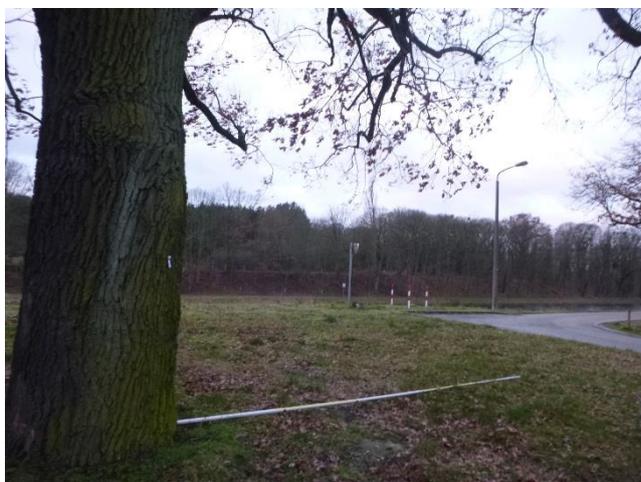
Abbildung 6: Ansicht Wurzelbereich

Das Wurzelumfeld des Baumes ist unauffällig. Der Baum steht als Solitär innerhalb der Grünfläche. Baulichkeiten, die den Wurzelaustrieb wesentlich beeinträchtigen oder sonstige Bodenstrukturen, deren Einbau einen Wurzelverlust vermuten lassen, sind nicht erkennbar.

Es kann von intakten statisch wirksamen Wurzeln ausgegangen werden. Die Standsicherheit ist zum Untersuchungszeitpunkt gegeben.

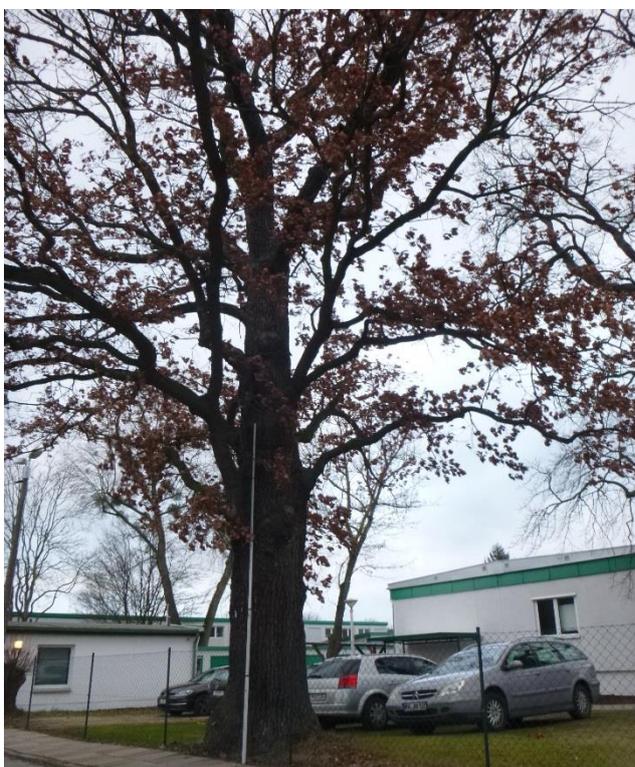
Abbildung 7: Ansicht Baum Nr. 2, Blickrichtung West

Ähnlich wie der Baum Nr. 1 hat auch dieser Baum erkennbare Einschränkungen der Vitalität durch spießartige und eine z.T. fragmentierte Kronenausbildungen in der Kronenperipherie.

Dem erkennbaren altersbedingten Rückzug sollte ebenfalls mit Schnittmaßnahmen in der Krone begegnet werden. Hierbei handelt es sich um eine Maßnahme, in der die absterbenden Baumteile entnommen werden und die verbleibenden vitalen Äste in der Kronenperipherie auf Zugast so schnitten werden, dass eine Kronenreduzierung von ca. 1 m erreicht wird. Die Maßnahmen orientieren sich an dem Leistungsbild zu Pkt. 0.2.3.1 / 3.3.1 ZTV Baumpflege (FLL 2017).

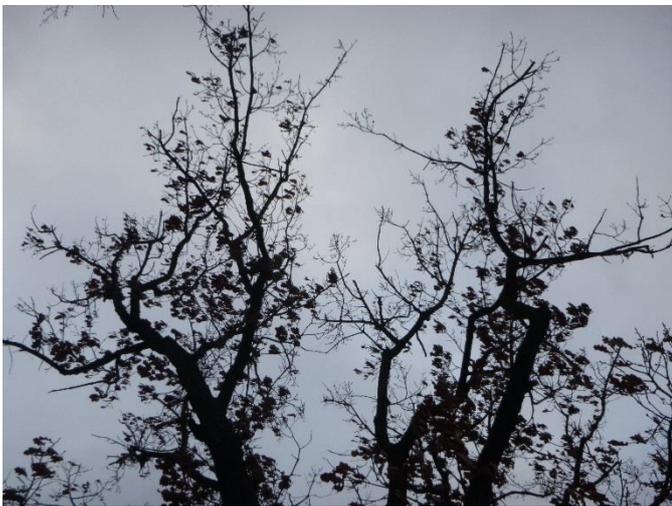
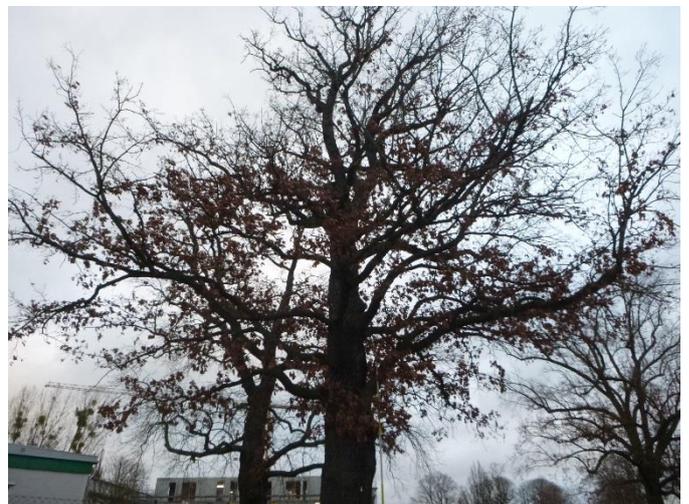
Sehr deutlich ist dementsprechend auch bei diesem Baum der Rückzug der Kronenausbildung auf den Mittelteil der Krone.

Abbildung 8: Erkennbarer Rückzug der Krone.  
Hohe Dichte im Kronenmittelteil

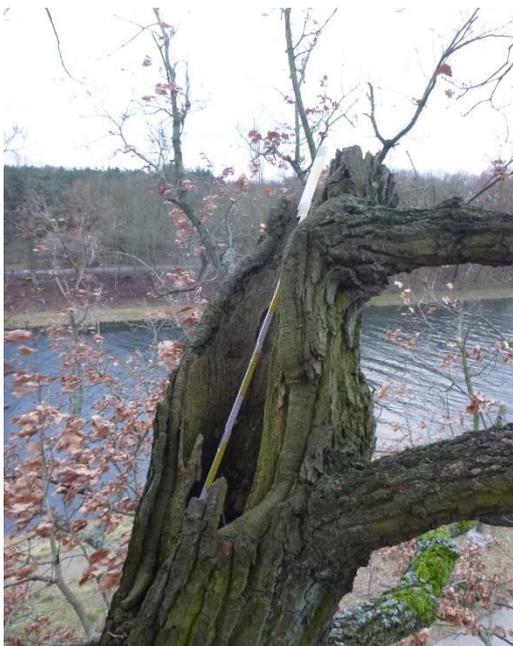
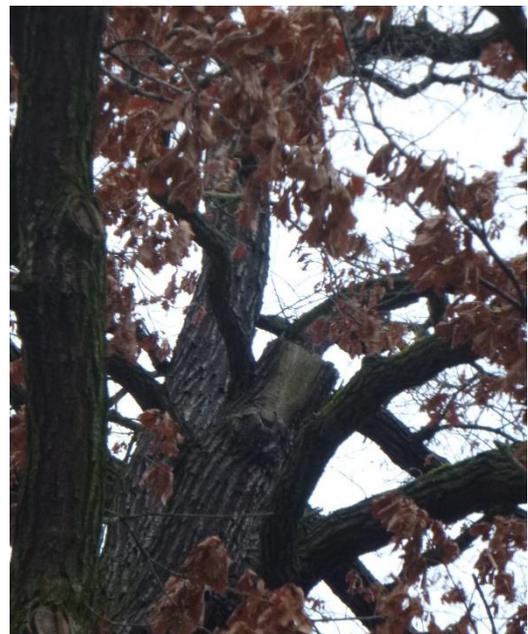
Anders als an dem Baum Nr. 1 sind an diesem Baum mehrfache Schädigungen in der Krone durch Ausbrüche von Starkästen, die unversorgt geblieben sind oder Fäuleentwicklungen an alten Schnittstellen festzustellen.

Abbildung 9:  
Schädigungen in  
der Krone nach  
Abbrüchen und  
Schnitten

Die Schädigungen des Baumes durch den Astabbruch sind fachgerecht zu versorgen. Es wird eine Entnahme des geschädigten Baumteiles empfohlen.

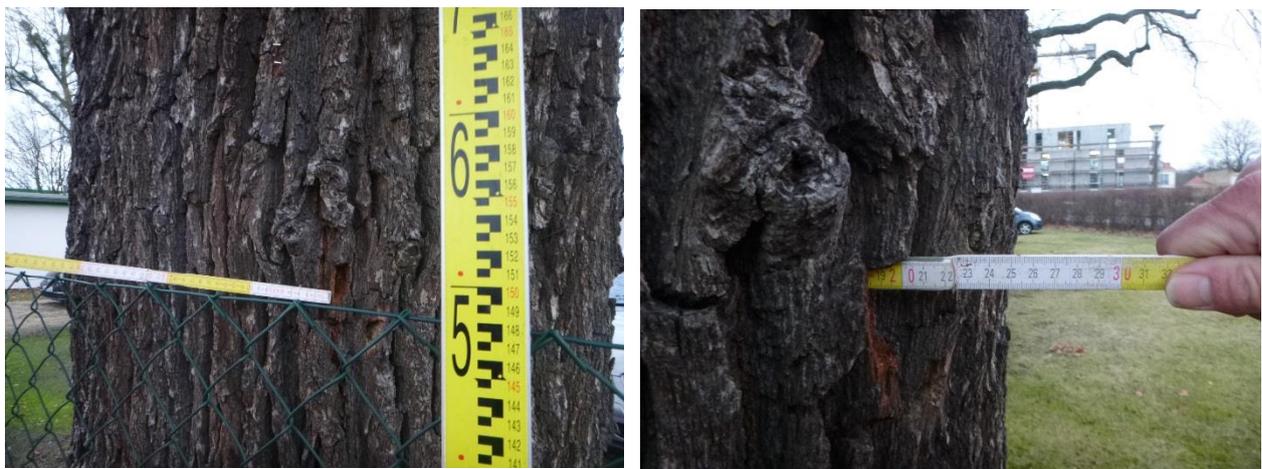
An dem Stamm des Baumes ist an der südlichen Seite eine sehr kleine Einfaulung mit Ausfluss. Die Untersuchung mit dem Zollstock ergibt eine Eindringtiefe von 20 cm. Die seitlich eingebrachte Bohrung 2-4 gibt keine Hinweise auf eine räumliche Ausdehnung dieser Fäule in dem Stamm.

Abbildung 10: Fäule Stammseite, südlich

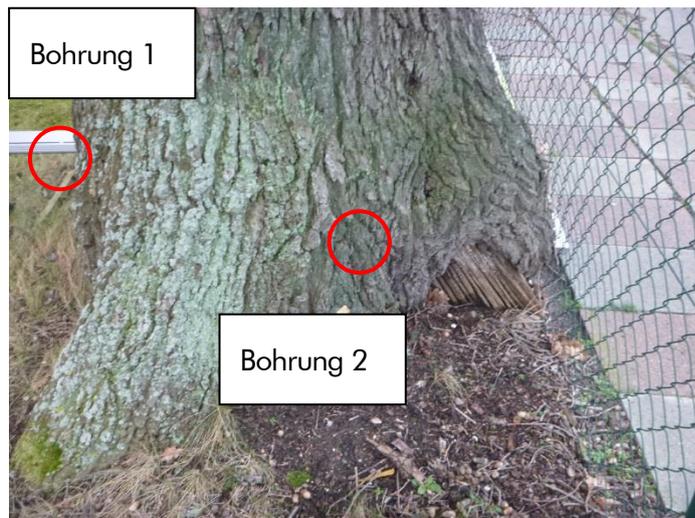
Auffällig ist eine nach Südwest exponierte Schädigung des Baumes. Die bereits ältere, jedoch offene Wunde zeigt Anzeichen von Braunfäule durch den Verbleib der spröden Ligninstrukturen. Ein Pilzfruchtkörper ist nicht vorhanden. Ebenfalls erkennbar ist eine sehr starke Wurzelbildung nach Nordwest sowie eine zwischen der Fäule in der Wurzelverdickung erkennbare Einsenkung.

Abbildung 12: Fäule mit Absenkung und starken Wurzeltrieb

Die Fäuleausbildung in dem Bereich korreliert mit der offensichtlichen Schädigung der Wurzel und dem sehr starken Wurzelaustrieb nach Nordwest. Der Baum reagiert auf die Schädigung durch Kompensationswachstum.

Aus dem Grunde besteht aktuell keine Besorgnis der Beeinträchtigung der Standsicherheit des Baumes.

Für die Planung wird empfohlen, den Baum im Bereich seiner Traufe von weiteren Verdichtungen des Bodens z.B. durch PKW-Stellplätze zu entlasten. Die Art reagiert, z.T. zeitversetzt, auf solche Verdichtungen in Form von Vitalitätseinschränkungen. Ggf. ist eine Optimierung des Standortes durch Belüftung der gestörten Oberfläche vorzunehmen.

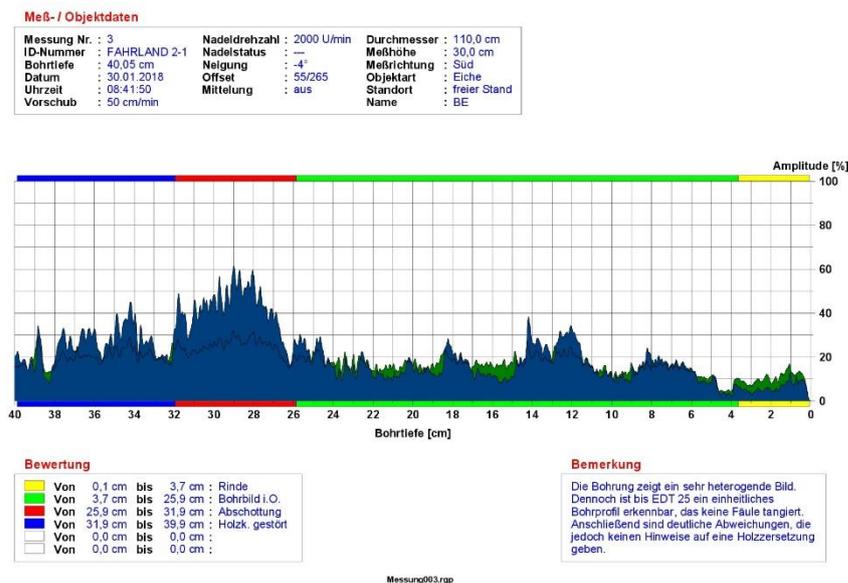
Abbildung 13: Bohrdiagramm 2-1

Die entgegengesetzt der Fäule eingebrachte Bohrung Nr. 1 verdeutlicht einen Holzkörper, der auf einer Messlänge von 40 cm keine erkennbaren Zersetzungserscheinungen aufweist. Die Bohrung Nr. 2 an dem Baum im Bereich der offen liegenden Fäule bzw. in der leichten Abflachung weist auf eine Fäule nach 16 cm EDT hin.

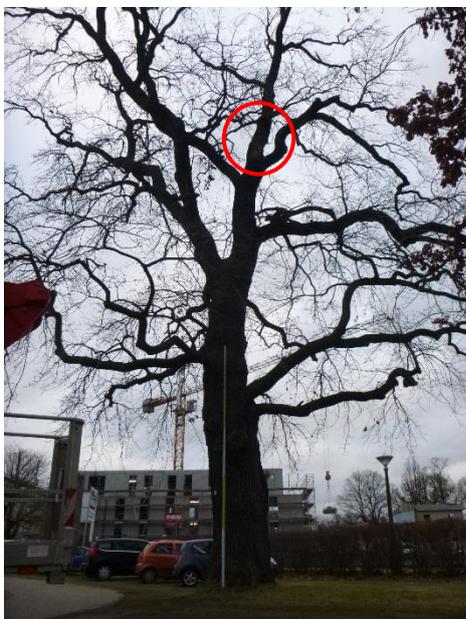
Ein markantes Merkmal in der Krone dieses Baumes ist ein Astausbruch in ca. 10 m Höhe an einem der beiden gerüstbildenden Stämmlinge.

Abbildung 15: Ansicht Baum Nr. 3, Blickrichtung Ost, Starkastausbruch

Schwerpunkt einer notwendigen Maßnahme ist die Wiederherstellung einer Kronensymmetrie nach dem Ausbruch des Starkastes im Kronenmittelteil. Der verbliebene Starkast kann beibehalten werden, allerdings besteht die Notwendigkeit einer Entlastung. Daher sind die von dem verbliebenen Starkast entwickelten weiteren Äste durch Einkürzungen um ca. 1 m zu beschneiden. Ebenso ist der nach Nord ragende Starkast in seiner seitlichen Ausprägung zurückzunehmen. Auch hier ist ein Schnitt um ca 2 m zu empfehlen. Im Übrigen ist die Krone den dann veränderten Bedingungen durch eine baumpflegerische Maßnahme anzupassen.

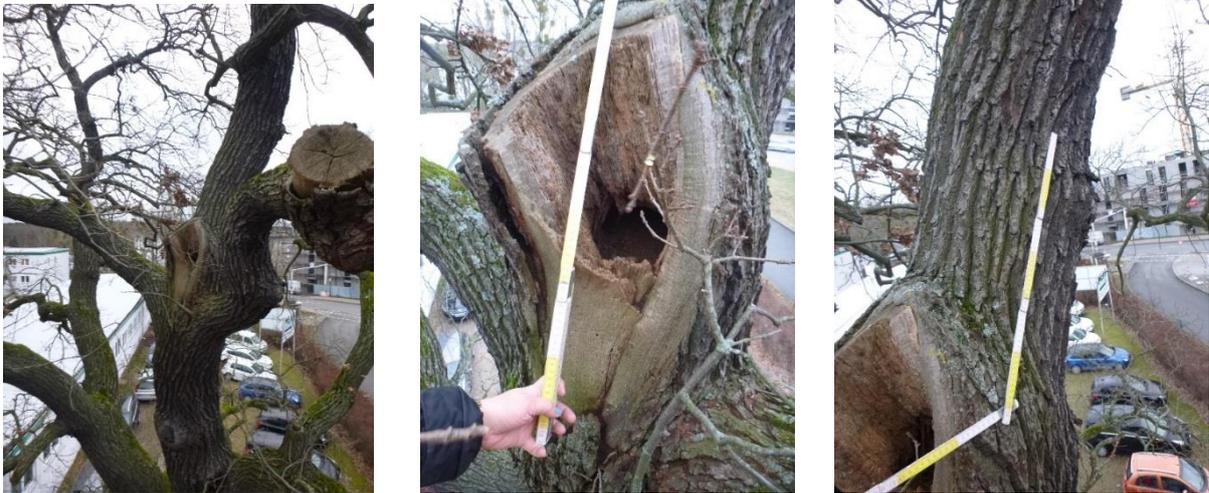
Abbildung 16: Ansicht Starkastabbruch Krone

Die Einfaulung an diesem Starkastabbruch beträgt nach oben in den sich anschließenden weiteren Starkast ca. 60 cm. Die verbliebenden Wandungen sind fest, die Umwallungen sind kräftig ausgebildet.

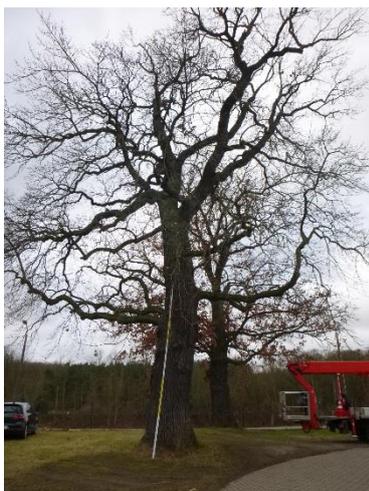
Dennoch ist eine leichte Asymmetrie in der Krone erkennbar, die durch den Verlust des bereits genannten Starkastes begründet ist.

Abbildung 17: Kronensymmetrie durch Verlust Starkast

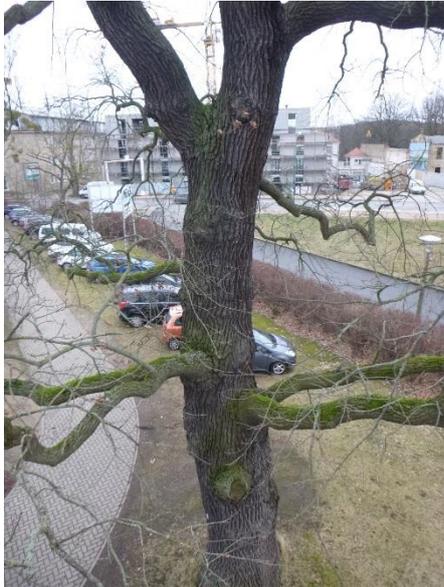
Der Stamm des Baumes ist mit querlaufenden Aufwürfen in der äußeren Rindenstruktur versehen. Diese Querrisse sind in der Regel Holzfaserrisse nach Querneigungen des Baumes. In dem vorliegenden Fall ist diese Diagnose aber nicht zutreffend, da die Setzungen allseitig sind und keine Rissbildungen erkennbar sind, so dass sie nicht Folge einer Neigung sein können. Daher handelt es sich hierbei um ein allgemeines Wuchsdefizit ohne Folgen für die Bruchsicherheit des Baumes.

Abbildung 18: Stamm mit querlaufenden Erhebungen in der Rinde

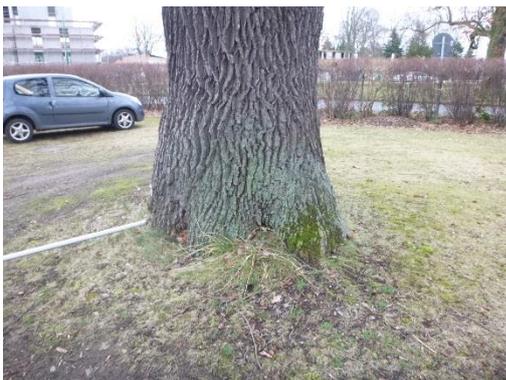
Der Stammfuß des Baumes weist eine ringförmige Verdickung im Übergang Wurzelanlauf/Stamm auf. Diese Verdickungen sind häufig Reaktionen auf Weissfäuleprozesse im Stammfuß. Die Untersuchungen mit dem Resistographen zeigen jedoch keine Auffälligkeiten, die auf eine Zersetzung des Holzkörpers durch Weissfäule hinweisen.

Abbildung 19: Verdickungen Stammfuß

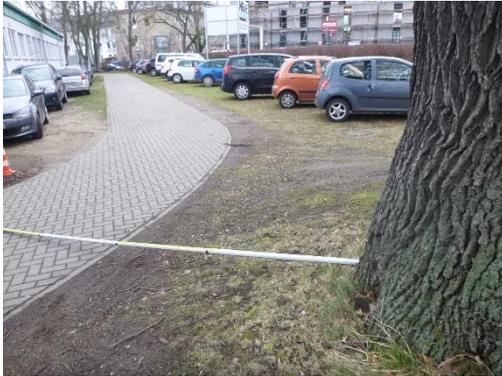
Abbildung 21: Wegeverlauf

Allerdings ist auch an diesem Baum erkennbar, dass der Traufbereich des Baumes durch die PKW Nutzung stark verdichtet ist und durch Bodenabtrag oder Verschiebungen einem dauerhaften Stress unterliegt. Zudem befindet sich an seiner Nordseite in ca. 2 m Entfernung ein gepflasterter Weg mit Betonpflaster und einer Randeinfassung. Da angenommen werden kann, dass der Weg gegenüber der Standzeit des Baumes jüngerem Datums ist und keinerlei Aufwürfe aufweist, wird diesseitig davon ausgegangen, dass, soweit Wurzeln erkennbar waren, diese im Zuge der baulichen Errichtung des Weges gekappt wurden.

In der Summe der Betrachtungen sind für den Bereich Wurzel bis Stamm keine Mängel erkennbar, die die Standsicherheit bzw. die Bruchsicherheit des Baumes aktuell in Frage stellen.

Für die Planung wird empfohlen, den Baum im Bereich seiner Traufe von weiteren Verdichtungen des Bodens z.B. durch PKW Stellplätze zu entlasten. Die Art reagiert, z.T. zeitversetzt, auf solche Verdichtungen in Form von Vitalitätseinschränkungen. Ggf. ist eine Optimierung des Standortes durch Belüftung der gestörten Oberfläche vorzunehmen.
