**Bayrisches Haus
Im Wildpark 1, Potsdam**

Restauratorische Bestandserfassung und Farbfassungsuntersuchung
der Fassaden

Bearbeitungszeitraum: Februar - September 2016

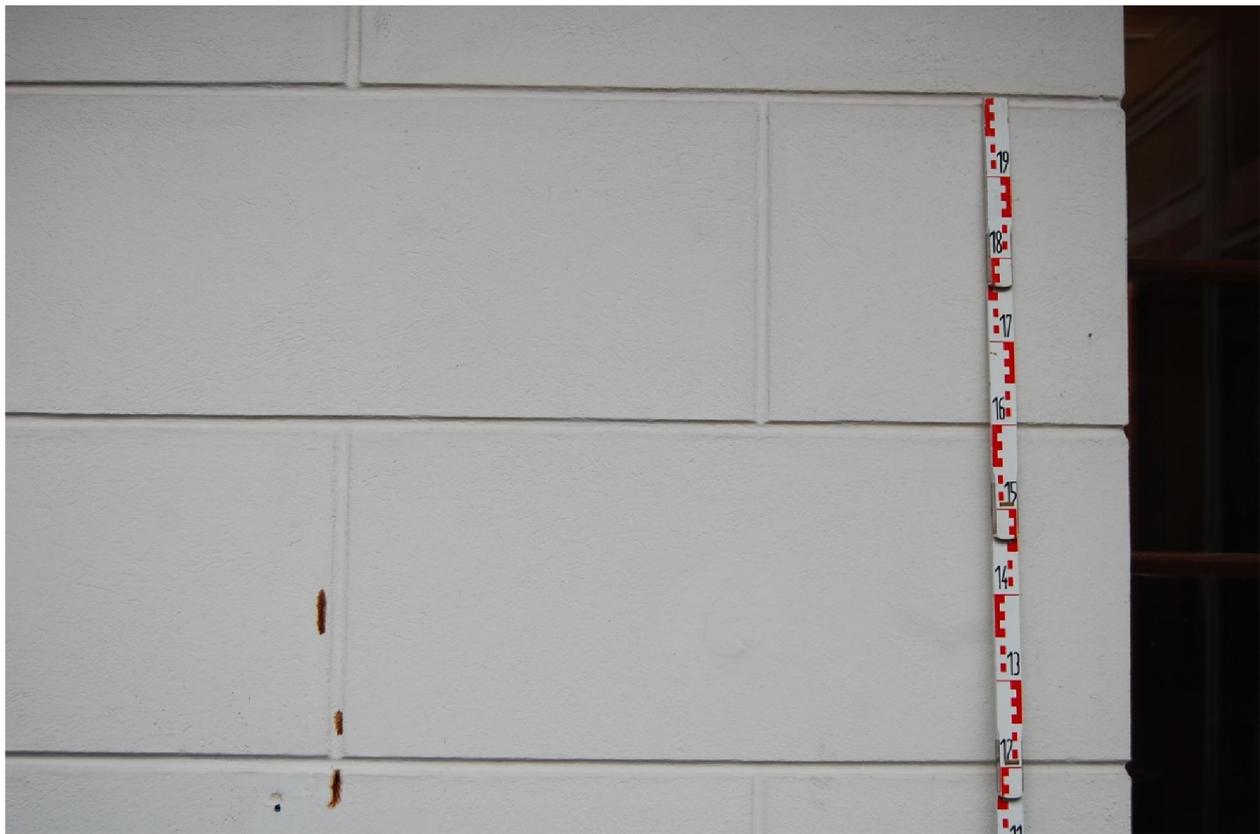
Abb.; 60 Foto Duras; Februar 2016; Fassade Ost, Befund Quaderputz

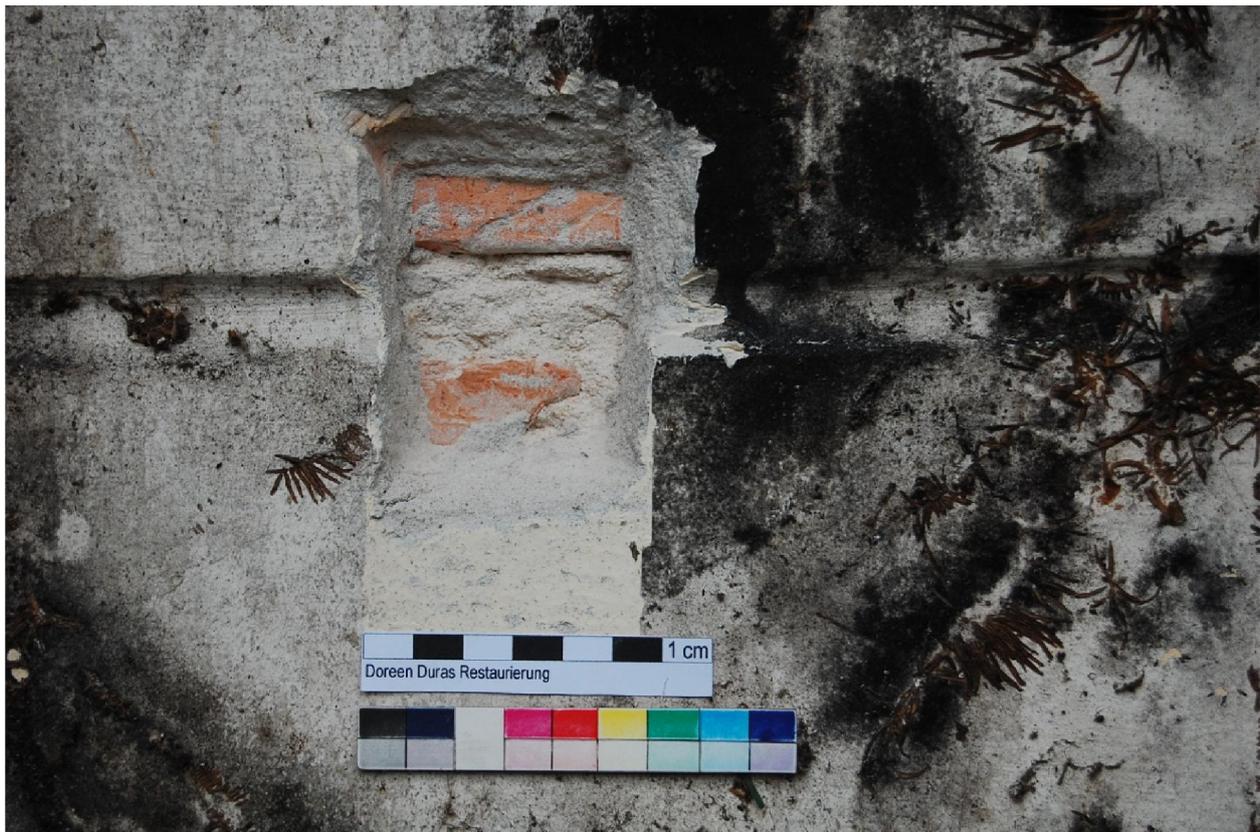
Abb.; 64 Foto Duras; Februar 2016; Fassade Süd, Putzsondage

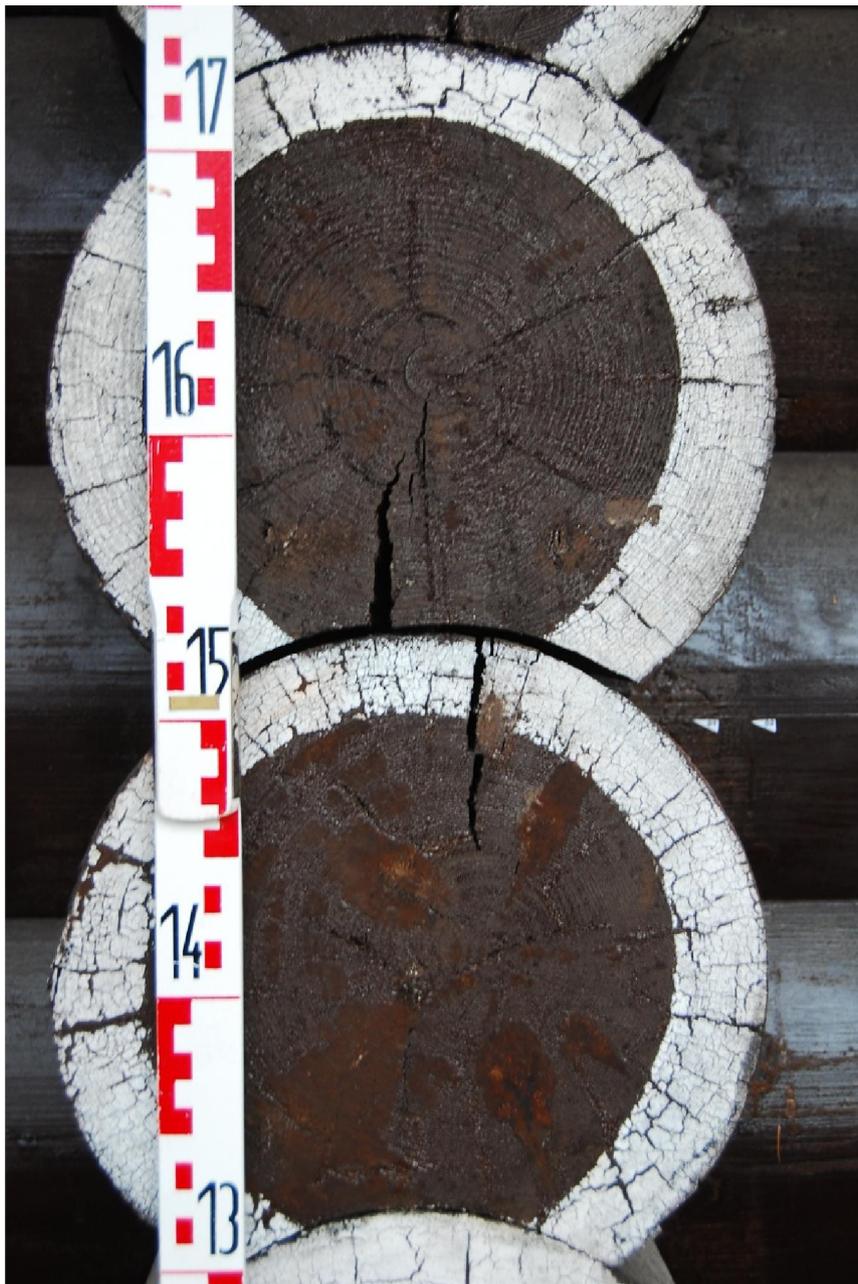
Abb.; 65 Foto Duras; Februar 2016; Fassade West, Fassungsbefund Fassadenverkleidung, Balkenkopf
Die Balkenköpfe sind aufgesetzt und laufen nicht durch. Sie imitieren einen Versatz in Blockbauweise. Sie zeigen einen Durchmesser von 260mm.

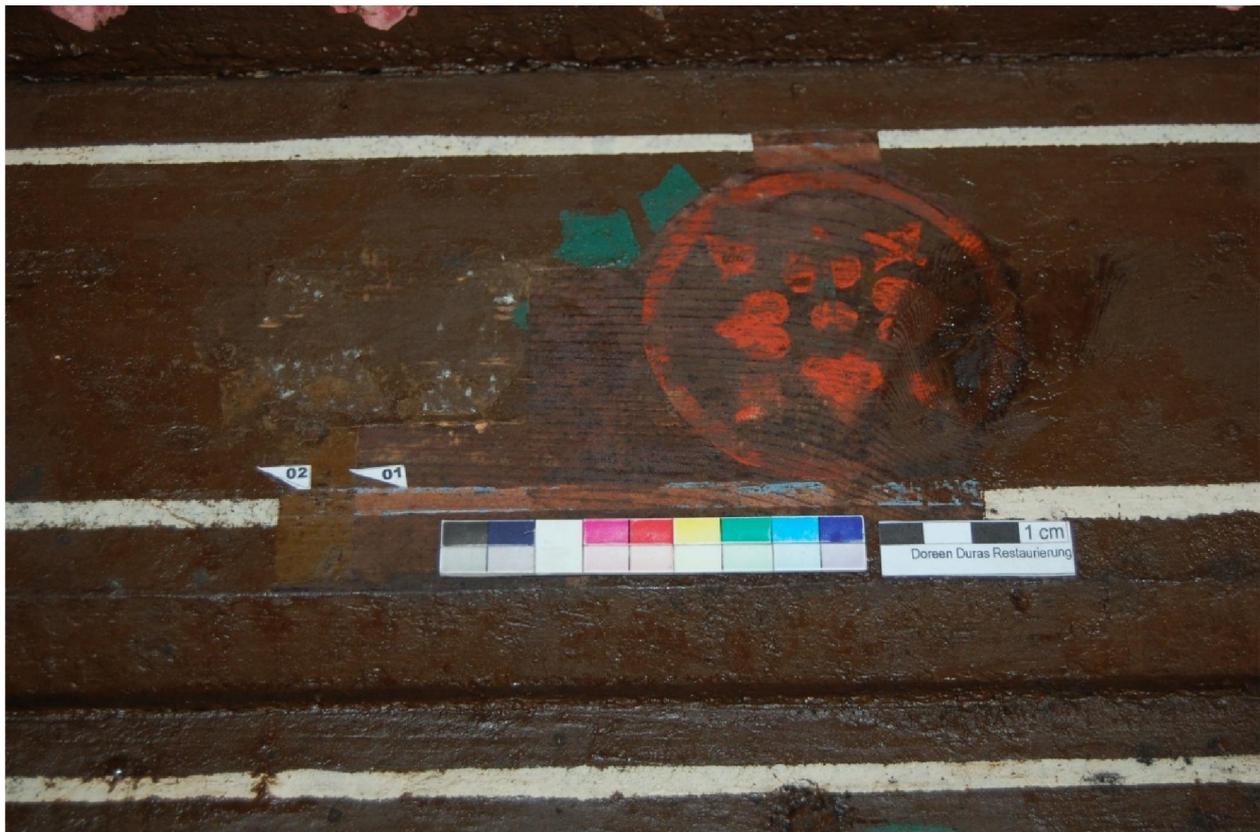
Abb.; 63 Foto Duras; Februar 2016; West, Fassungsbefund Balken zwischen Unterzug und Konsole, Seitenansicht

Schicht	Fassung	Beschreibung	NCS - Wert
Träger		Kiefernholz, längliche Astverläufe, starkes Ausharzen	
	01	braun mittel, gefirnisste Holzoberfläche, vermutlich pigmentiertes Leinölfirnis, stark nachgedunkelt	S 4040 – Y30R S 4050 – Y30R
	02	braun dunkel rötlich, deckender Anstrich	S 8010 – Y70R
	01	rot, Rosette, Schablonierarbeit	S 2570 – Y80R
	01	blau hell, Bänderung 5mm Strichstärke	S 1515 – R80B

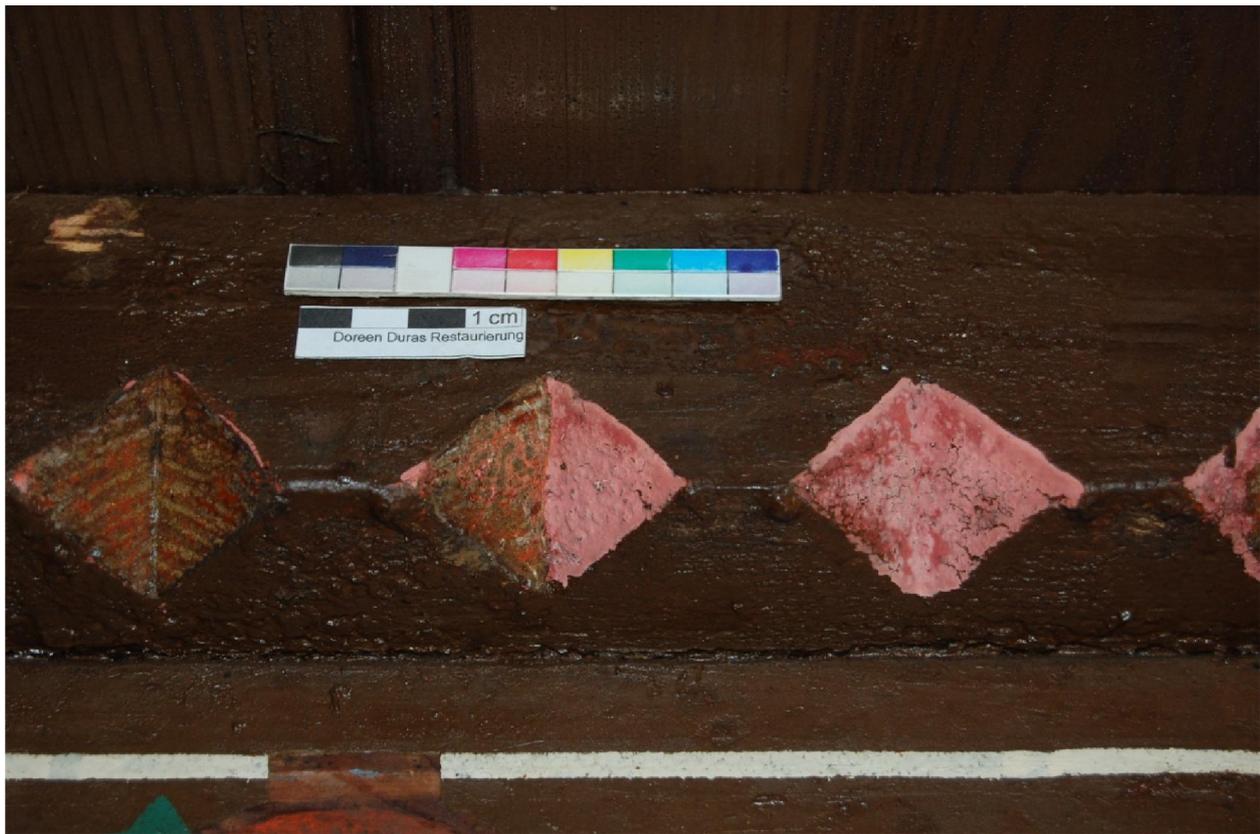
Abb.; 66 Foto Duras; Februar 2016; Fassade West, Fassungsbezug Unterzug

Der Unterzugbalken zeigt an den Flanken Einkerbungen, welche in der Erstfassung rot gefasst sind.

Sichtfassung ist ein deckender brauner Anstrich mit rot abgesetzten Kerben. Diese sind stark ausgebleicht.

Schicht	Fassung	Beschreibung	NCS - Wert
Träger		Kiefernholz, längliche Astverläufe, starkes Ausharzen	
	01	braun mittel, gefirnisste Holzoberfläche, vermutlich pigmentiertes Leinölfirnis, stark nachgedunkelt	S 4040 – Y30R S 4050 – Y30R
	02	braun dunkel rötlich, deckender Anstrich	S 8010 – Y70R
	01	rot, Rosette, Schablonierarbeit	S 2570 – Y80R

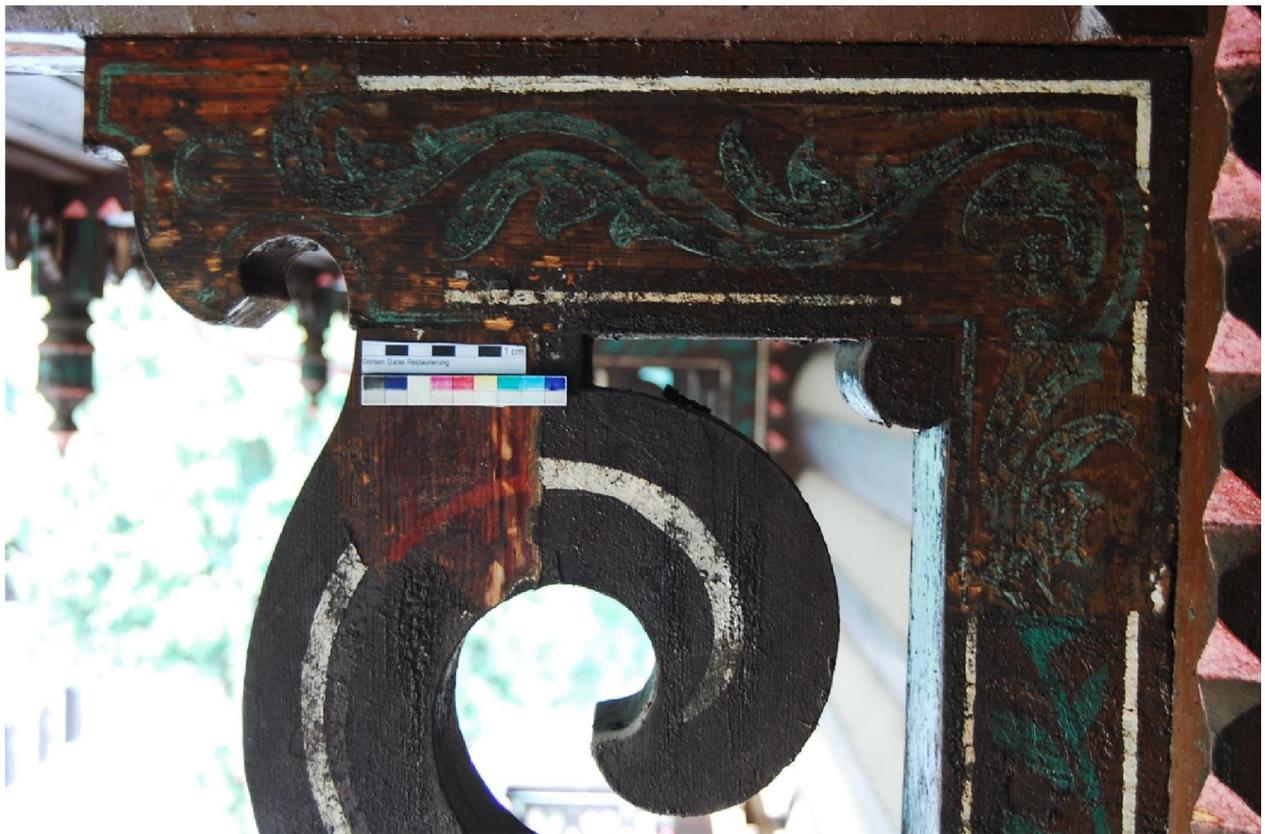
Abb.; 62 Foto Duras; Februar 2016; Fassade West, Fassungsbefund Konsolbalken und Stützholz, Seitenansicht
Beschreibung

Schicht	Fassung	Beschreibung	NCS - Wert
Träger		Kiefernholz, längliche Astverläufe, starkes Ausharzen	
	01	rot, Bänderung mit 8mm Strichstärke	S 2570 – Y80R
	01	grün, Blattranke und Bänderung mit 5mm Strichstärke	S 4030 - B50G

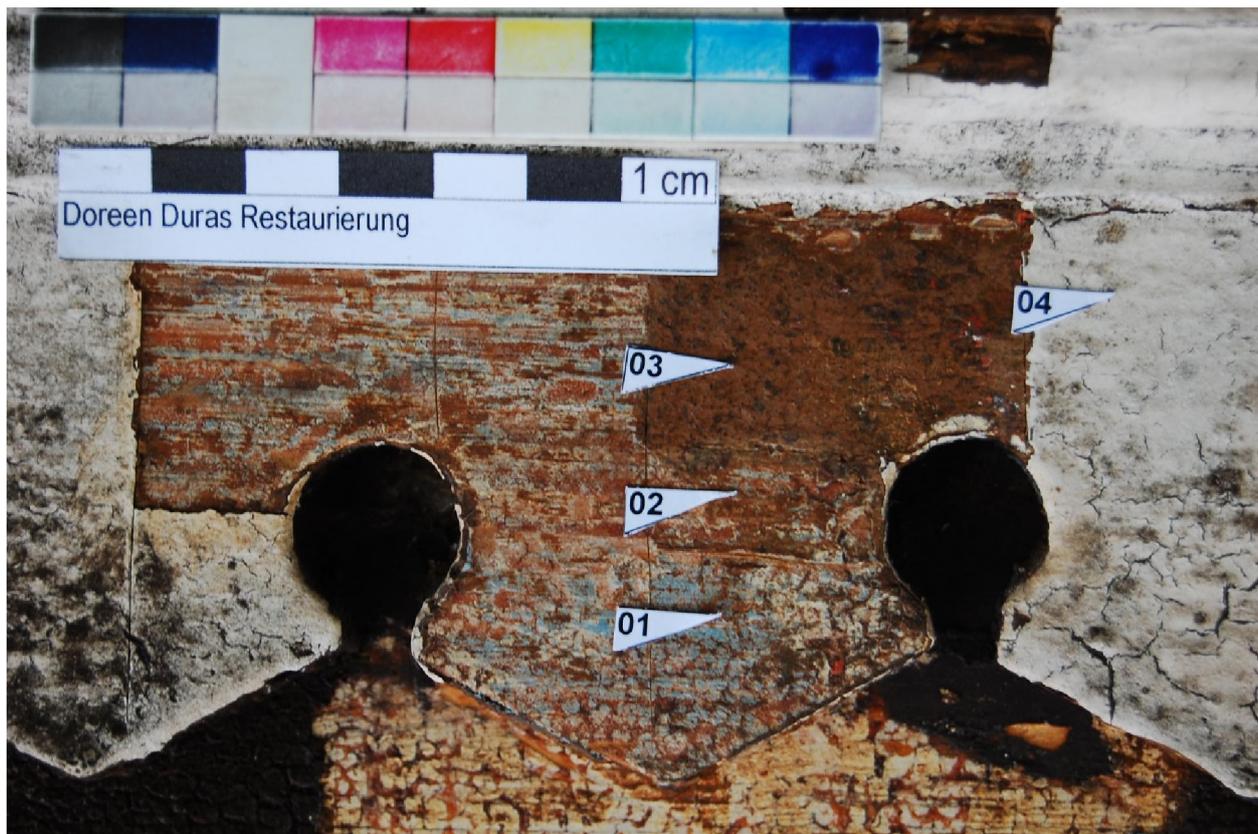
Abb.; ⁷³ Foto Duras; September 2016; Fassade West, Fassungsbe fund Schleierbrett, Zahnfries

Schicht	Fassung	Beschreibung	NCS - Wert
Träger		Nadelholz	
	01	blau hell, deckender, flächig ausgeführter Anstrich, Öl, liegt auf dünner weißer Grundierung	S 1515 – R80B
	02	rot, nur noch fragmentarisch erhalten, ursprünglich deckender, flächig ausgeführter Anstrich	S 3560 – Y90R
	03	braun mittel, deckender Anstrich, dicker Materialauftrag, keine Zier, Resteeines roten Anstriches fragmentarisch nachweisbar	S 5020 – Y30R
	04	weiß, deckender Anstrich, flächig ausgeführt	S 1002 - R

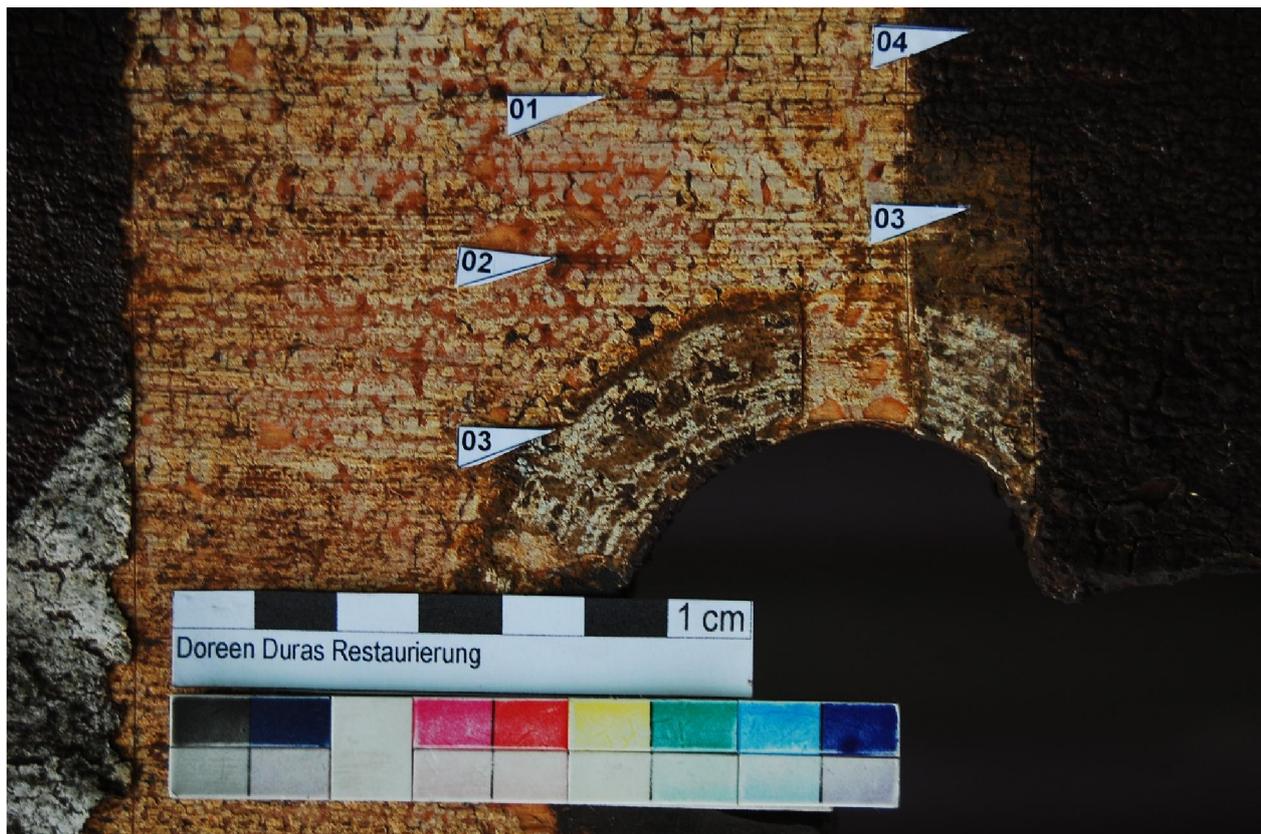
Abb.; ⁷⁴ Foto Duras; September 2016; Fassade West, Fassungsbe­fund Schleierbrett

Schicht	Fassung	Beschreibung	NCS - Wert
Träger		Nadelholz	
	01	weiß, deckender, flächig ausgeführter Anstrich, Öl, dünner weißer Grundierung	S 1505 – Y40R
	02	rot, nur noch fragmentarisch erhalten, ursprünglich deckender, flächig ausgeführter Anstrich	S 3560 – Y90R
	03	braun mittel, deckender Anstrich, dicker Materialauftrag, keine Zier, Reste eines roten Anstriches fragmentarisch nachweisbar	S 5020 – Y30R
	04	braun dunkel, deckender, flächiger farbauftrag weiß, deckender Anstrich stark vereinfachte Palmette	S 7010 – Y70R S 1002 - R

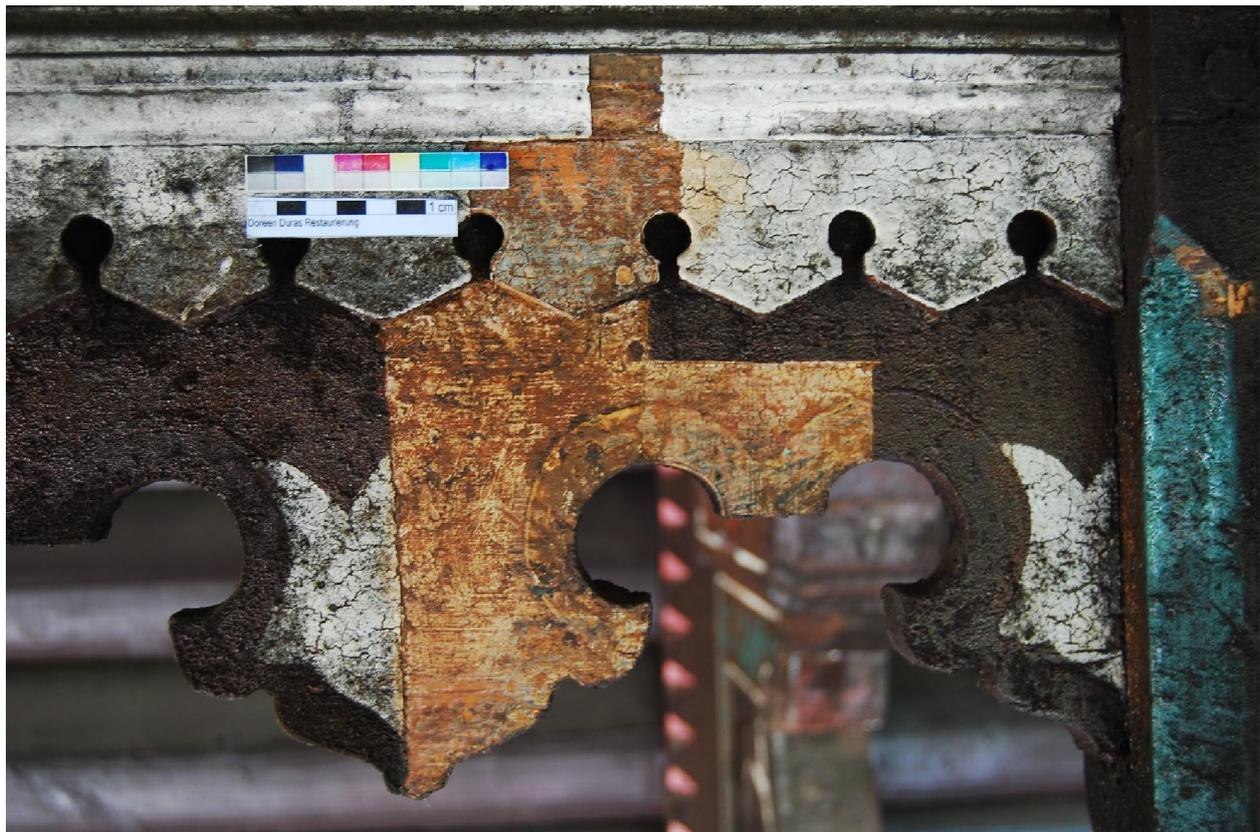
Abb.; ⁷⁵ Foto Duras; September 2016; Fassade West, Fassungsbe fund Schleierbrett

Schicht	Fassung	Beschreibung	NCS - Wert
Träger		Eiche	
	01	rot, nur noch fragmentarisch erhalten, ursprünglich deckender, flächig ausgeführter Anstrich	S 3560 – Y90R
	02	rot, nur noch fragmentarisch erhalten, ursprünglich deckender, flächig ausgeführter Anstrich	S 3560 – Y90R
	03	braun mittel, deckender Anstrich, keine Zier, Reste eines grünen Anstriches fragmentarisch nachweisbar	S 5020 – Y30R
	04	weiß, deckender Anstrich, flächig ausgeführt	S 1002-R

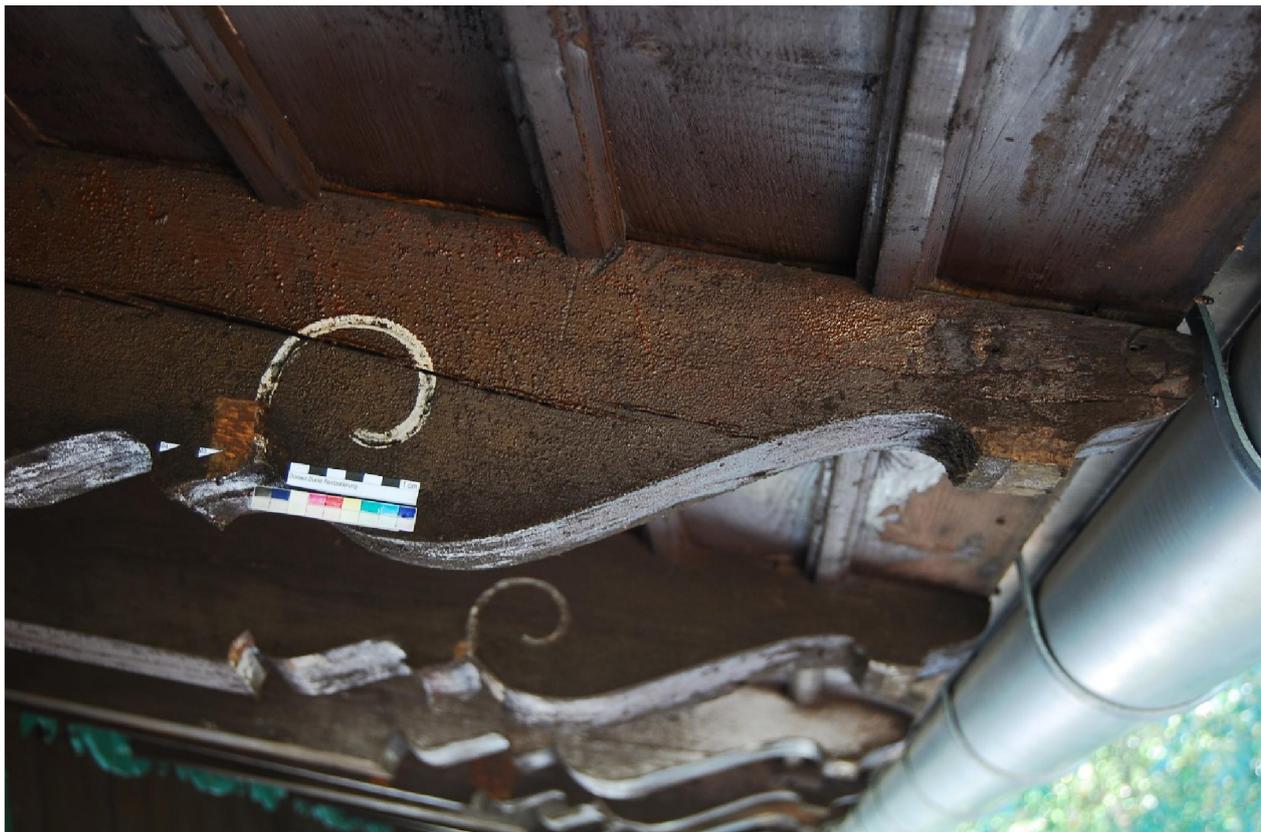
Abb.; ⁷⁷ Foto Duras; September 2016; Fassade West, Fassungsbe­fund Dachsparren

Auf den historischen Sparren kann Rot als Zier an An- und Untersicht nachgewiesen werden.

Schicht	Fassung	Beschreibung	NCS - Wert
Träger		Nadelholz	
	01	rot hell, Zierbänder an An- und Untersicht	S 2060 – Y80R
	03	braun mittel, deckender Anstrich, keine Zier,	S 5020 – Y30R
	04	braun dunkel, deckender Anstrich, weiße Zier an Untersicht und Ansicht	S 7010 – Y70R
