# Bericht

## Orientierenden Untersuchung von Altlastenverdachtsflächen im Bereich des Altstandortes „ehemaliges Hospital Teupitz“

- Alkat-Nr.:**
- 0332619179 „Farblager im Gebäude 37“,
  - 0332619181 „Ablagerungen um Gebäude 14“,
  - 0332619182 „Mineralölkontaminierte Garage“  
(Gebäude 4),
  - 0332619188 „Verkippung von Chemikalien“

Datum: Cottbus, 04.03.2024

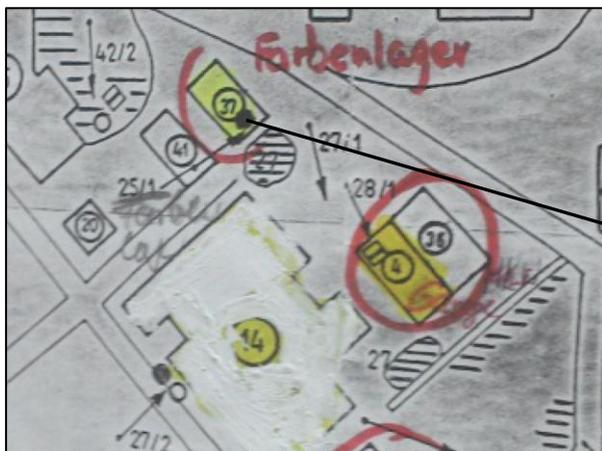
Nr. gemäß Lageplan: 25 /2/

- Lagerraum und Werkstatt,
- 20 m<sup>2</sup> der Grundfläche (stark rissiger Beton) sind verunreinigt mit Farbresten,
- Gasemissionen durch verdunstende Farblösungsmittel waren feststellbar.

Das ehem. Farblager (Gebäude 37) ist teilweise zurückgebaut. Von dem Gebäude sind lediglich die Grundmauern und die Bodenplatte noch vorhanden. Das Dach ist zurückgebaut. Die Bodenplatte weist vereinzelte oberflächliche Risse und Farbflecke auf. Abflüsse bzw. Abscheider sind nicht vorhanden. Abfälle wurden beraumt. Die Fläche um das Gebäude ist unversiegelt und ist mit Jungbäumen und Strauchwerk bewachsen. Zum aktuellen Zustand der Verdachtsfläche siehe Anlage 2.6.

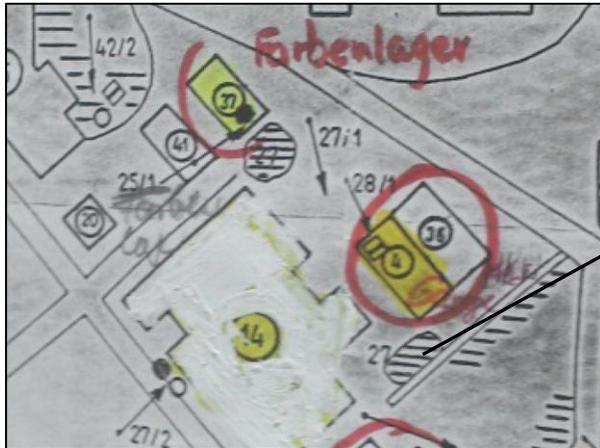
IABG-Registrier-Nr.: 02POTS109 LfdNr.: 37 Nr. gemäß Lageplan: 27 /2/

Bereich a.) unmittelbar südlich des Gebäudes an der Betonmauer zum Kohlelagerplatz des Heizhauses

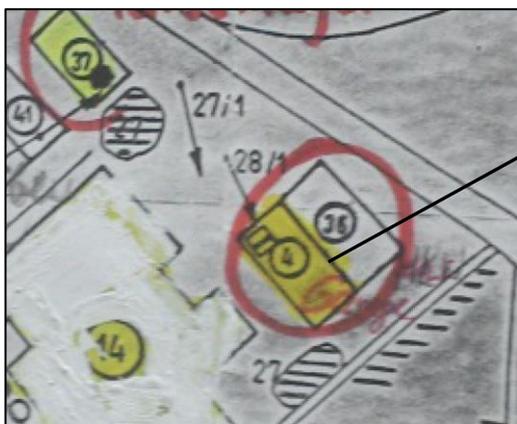
Nr. gemäß Lageplan: 28 /2/

- Das Bestandsgebäude ist unterteilt in die Gebäude Nr. 4 (Garage) und Gebäude Nr. 36 (Lager).
- Der Fußboden der Garage besteht aus stark rissigem Beton bzw. Ziegelboden.
- Bausubstanz (Fußboden) sehr stark mit Mineral- und Altöl verunreinigt,
- Montagegrube stark mit Mineral- und Altöl verunreinigt.

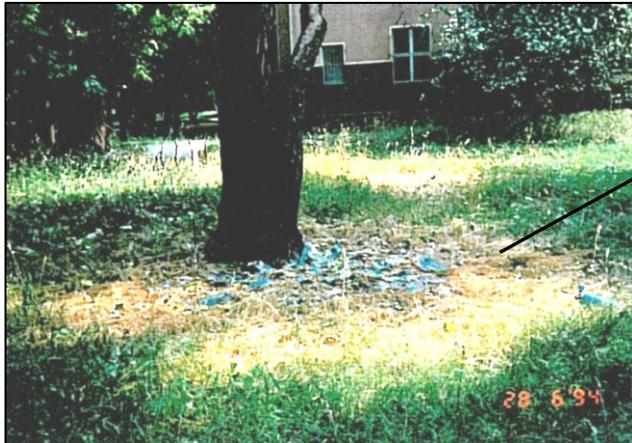
Nr. gemäß Lageplan: 34 /2/

- 8 m x 5 m (40 m<sup>2</sup>) mit Vegetationsschäden auf der Rasenfläche zwischen den Gebäuden Nr. 11 und Nr. 10 durch Eintrag flüssiger chemische Substanzen unbekannter Zusammensetzung
- 2 m<sup>2</sup> feste weiße pulverförmige Substanz unbekannter Zusammensetzung (Leckage ein 200 l Fass)

Die im IABG-Bericht aufgenommenen Vegetationsschäden sind nicht mehr zu erkennen. Die Ablagerungen (Chemikalien, Rollreifenfass usw.) sind nicht mehr vorhanden. Der als Anhaltspunkt dienende Baum auf den Bildern des Berichtes ist nicht mehr vorhanden.
