Registriernummer: 02POTS109

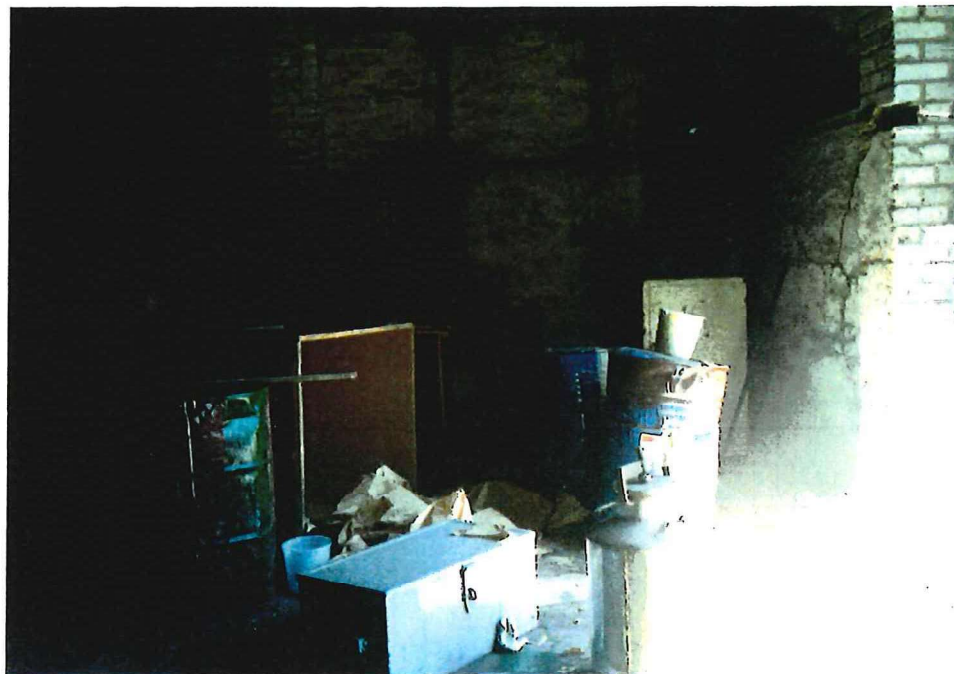
Bild:25/1

Im Gebäude 37, welches wahrscheinlich als Lagerraum und Werkstatt genutzt wurde, konnten 5 große und zahlreiche kleine Blech- und Kunststoffbehälter festgestellt werden, die mit Resten von Farbe gefüllt waren. Ein Teil davon war zum Zeitpunkt der Begehung bereits ausgehärtet, andere wiesen Beschädigungen auf, durch die Farbstoffe austreten konnten. Etwa 1/8 der Gebäudegrundfläche, die von stark rissigem Beton gebildet wird, war bereits durch Farbstoffe kontaminiert. Eine damit einhergehende Kontamination des darunterliegenden Erdreiches ist wahrscheinlich. Gasemissionen durch verdunstende Farblösungsmittel konnte eindeutig festgestellt werden. Zusätzlich befanden sich noch 2 Autobatterien, etwa 0,2 t Sperrmüll (vorallem leere hölzerne Verpackungskisten) und ca. 0,2 t kontaminierter Stahlschrott innerhalb des Gebäudes. Um eine weitere Kontamination der Bausubstanz und des darunterliegenden Erdreiches durch Farbstoffe, Lösungsmittel und möglicherweise Batteriesäure auszuschließen, sollten im Rahmen einer Sofortmaßnahme diese Stoffe fachgerecht beräumt und entsorgt bzw. weiterverwertet werden. Insbesondere gilt dies für die kleineren offenen und die beschädigten Behälter. Für die übrigen Stoffe erscheint unter den angegebenen Bedingungen eine mittelfristige Beräumung / Entsorgung als ausreichend. Insgesamt kann jedoch wegen der Lagerung innerhalb des Gebäudes , der noch vorhandenen Hüllmaterialien und der zumindest geringfügig befestigten Bodenplatte vor und nach der Durchführung der Sofortmaßnahmen von einer geringen Umweltbelastung ausgegangen werden.

teilgefüllte Farbbehälter, Autobatterien und Sperrmüll  
innerhalb Gebäude 37

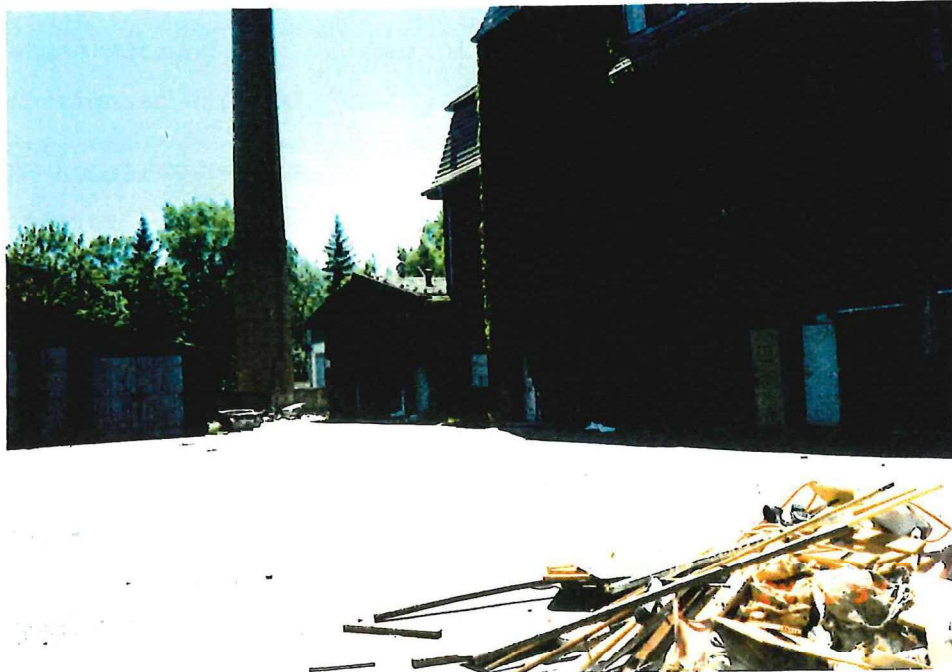
In der unmittelbaren Umgebung des Gebäudes 14 (historische Kombination von Schornstein und Wohngebäude) befinden sich an 3 unterschiedlichen Stellen auf insgesamt ca. 40 qm verschiedene Ablagerungen aus den angrenzenden Wohn- und Werkstattbereichen. Die einzelnen Ablagerungen befinden sich dabei a.) unmittelbar südlich des Gebäudes an der Betonmauer zum Kohlelagerplatz des Heizhauses b.) auf der Freifläche östlich vor dem Gebäude c.) vor einem separaten Eingang an der Westseite des Gebäudes. Insgesamt wurden etwa 1 t Sperrmüll (vorallem Altmobilar), 1,5 t Schrott mit Kontaminationen (Kfz- Teile und kontaminierter Blechschrott), mehrere Kleinbehälter mit etwa 60 l Altöl, 0,5 t Holzabfälle (Altverpackungen und Palettenreste), 0,3 t Kabelreste, mehrere Autobatterien (0,1 t) und 2 Kühlschränke mit Aggregat und den darin befindlichen FCKW-haltigen Kühlmittel gefunden. Nur im Bereich a.) konnte bereits eine deutliche Verfärbung des dort nur stellenweise mit Asphalt versiegelten Erdreiches festgestellt werden. Die Kontaminationen des Bodens wurden dabei wahrscheinlich durch aus dem Kfz- Schrott auslaufendes Altöl hervorgerufen.

In den Bereichen b.) und c.) konnten organoleptisch bisher keine Bodenkontaminationen festgestellt werden. Hier sind allerdings auch die entsprechenden Bodenbereiche durch Beton versiegelt. Insgesamt wird unter Berücksichtigung der umweltrelevanten Mengen und der Lagerungsbedingungen das Gefährdungspotential vor und nach Durchführung der Sofortmaßnahme als gering eingeschätzt.

Bild:27/1 im Vorder- und Hintergrund direkt an der Betonmauer Ablagerungen unterschiedlicher Stoffgruppen 200 ° SSW

Um einer weiteren Kontamination des Bodens durch die z.T. offenen Ölbehälter und durch auslaufende Batteriesäure bzw. der Luft durch möglicherweise austretende FCKW- haltige Kühlflüssigkeiten vorzubeugen, sollten diese Materialien im Rahmen einer Sofortmaßnahme entsorgt werden.

Mittelfristig sollte eine fachgerechten Entsorgung aller anderen Abfälle insbesondere des ölhaltigen Schrottes erfolgen. In diese Maßnahme ist das bereits sichtbare kontaminierte Erdreich, besonders aus dem Bereich a.), einzubeziehen. Entsprechend dem organoleptischen Befund sind ggf. weitere Untersuchungen zur Feststellung des Ausmaßes der Kontaminationen einzuleiten.

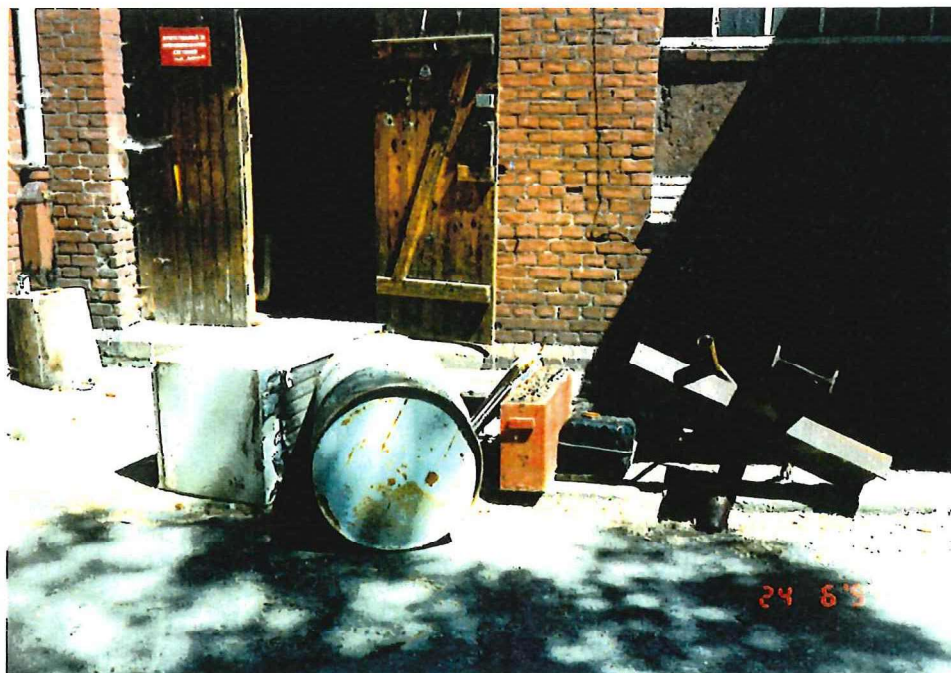
Bild:27/2 Ablagerungen am separaten Eingang westlich des Gebäudes 14 80 ° ENE

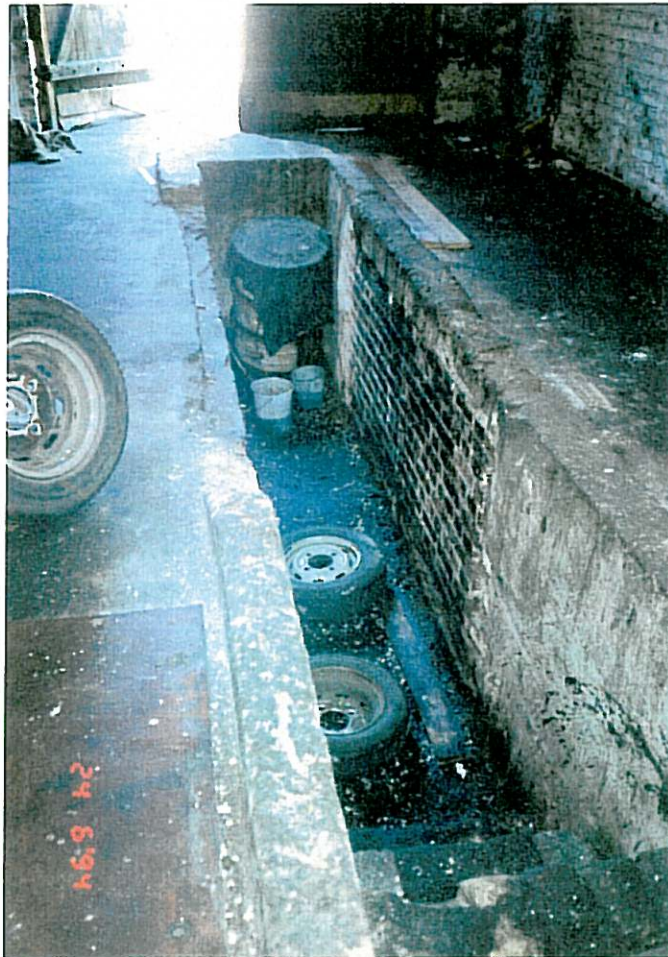
Bild:28/1

Etwa 20 m östlich vom Gebäude 14 befindet sich eine 3-teilige Garage (Gebäude 4). Die Gesamtfläche beträgt etwa 120 qm. Der Boden wird von stark rissigem Beton bzw. Ziegelboden gebildet. Etwa 90 % dieser Grundfläche ist z.T. sehr stark durch Mineral-/ Altöl kontaminiert. Innerhalb der mittleren Garage befindet sich eine extrem stark kontaminierte Montagegrube. Insgesamt wird die Menge die in den Betonboden bzw. in das darunterliegende Erdreich eingedrungen ist auf mindestens 300 l Mineralöl /Altöl geschätzt. Innerhalb der Grube befinden sich noch 2 offene Behälter mit etwa 20 l Altöl. Diese sollten um eine weitere Kontamination des Bodens auszuschließen im Rahmen einer Sofortmaßnahme beräumt und fachgerecht entsorgt werden.

ölkontaminierter Garagen- und Montagegrubenboden,  
Ölbehälter und Altreifen in Gebäude 4

Desweiteren wurden innerhalb der Garagenräume 0,3 t kontaminierter Schrott (Kfz- Schrott, leere Ölfässer, Werkzeuge) und 0,1 t Altreifen gefunden. Beide Abfallarten sollten vor Nutzungsänderung des Gebäudes fachgerecht entsorgt werden. Ebenfalls spätestens vor Nutzungsänderung bzw. beim angenommenen Abriß des Gebäudes sollte der kontaminierte Betonboden und das ölgetränkte Erdreich des Grubenbodens separat ausgekoffert und fachgerecht entsorgt werden. Um das wahre Ausmaß der Kontamination feststellen zu können, werden geeignete Untersuchungen des Erdreiches empfohlen. Aus dem Ergebnis dieser Untersuchungen sind ggf. weitere Maßnahmen abzuleiten. Insgesamt wird auch nach der Durchführung der Sofortmaßnahme wegen der relativ großen Menge des ins Erdreich eingedrungenen Mineralöles eine mittlere Umwelrelevanz angenommen.

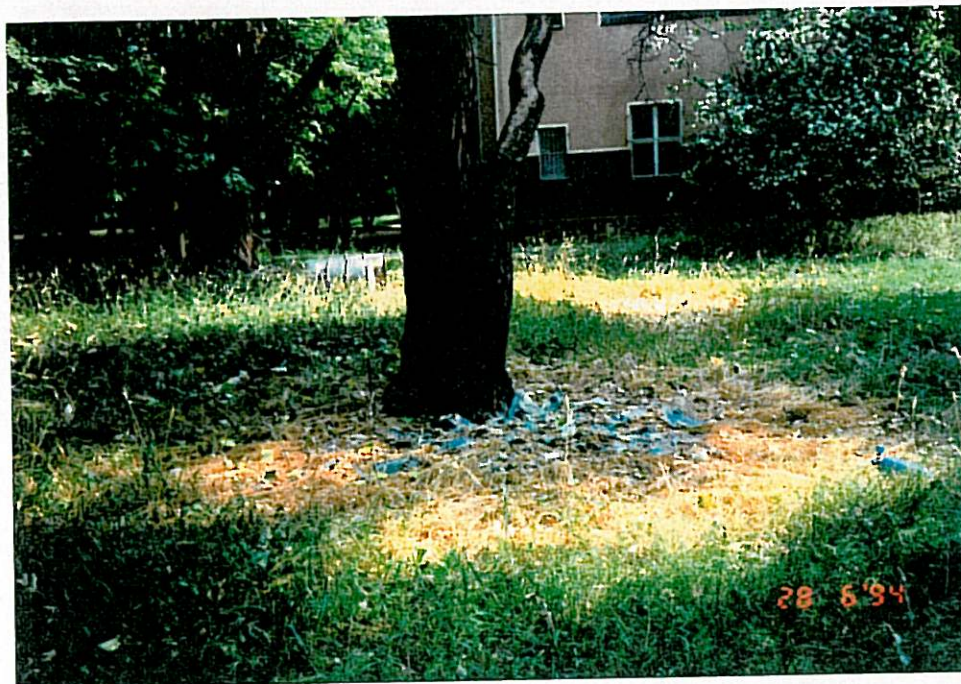
Auf einer etwa 8 x 5 m großen Rasenfläche westlich des Gebäudes 11 wurden Vegetationsschäden festgestellt. Da auf der Fläche ebenfalls Reste von Glasballons vorhanden sind, kann davon ausgegangen werden, daß hier flüssige Chemikalien (geschätzt: 2 Ballons a 50 l) ins Erdreich eingetreten sind. Ebenfalls auf dieser Fläche wurden geringe Mengen (ca. 20 kg) Asche aus Verbrennungen von Medikamenten/ Verpackungsmaterial und eine 10 kg Sauerstoffflasche gefunden. Unweit der vegetationsgeschädigten Fläche liegen 2 leere Fässer (kontaminierter Schrott: 100 kg).

Insgesamt muß wegen der Unkenntnis der auf der vegetationsgeschädigten Fläche ins Erdreich gelangten Chemikalien auch nach der Durchführung der Sofortmaßnahmen und bei Annahme einer relativ kleinen Menge von einer mittleren Umweltrelevanz ausgegangen werden. Ebenso kann deshalb auch eine Belastung von Sickerwasser (Niederschläge) nicht ausgeschlossen werden.

Bild:34/1 Vegetationsschäden durch verkippte Chemikalien;  
2 leere Fässer im Hintergrund

Für den offensichtlich kontaminierten Bodenbereich sollte zumindest mittelfristig eine fachgerechte Entsorgung eingeleitet werden. Um ein weiteres Eindringen von Schadstoffen in das Erdreich aus Verbrennungsrückständen zu verhindern, sollten in diese Entsorgung die geringen Aschereste einbezogen werden.

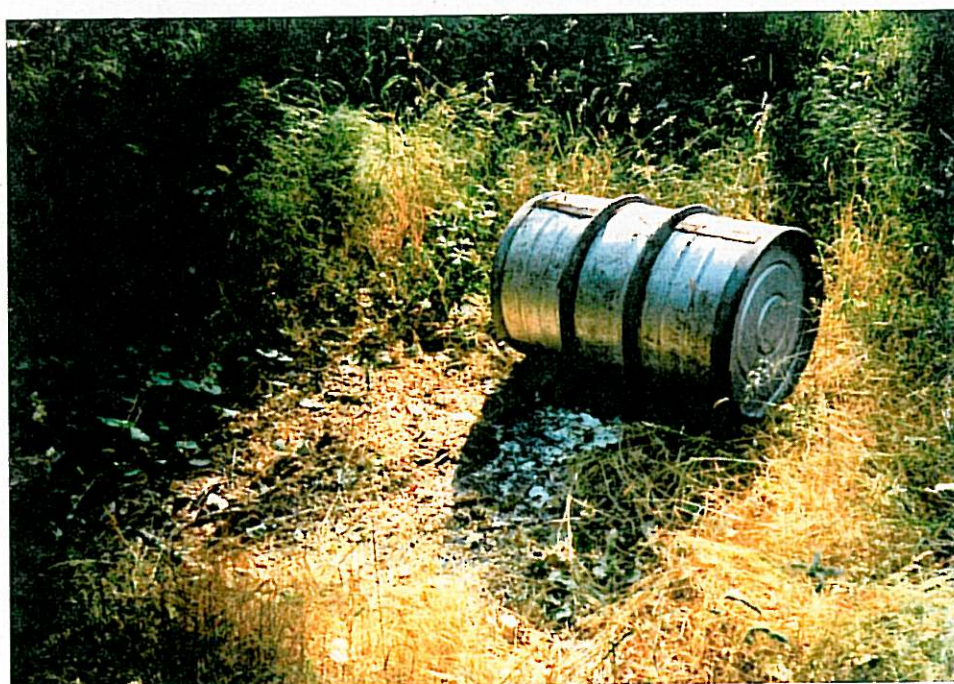
Ebenfalls etwas abseits wurde ein 200 l - Faß mit einer festen weißen pulverförmigen Substanz gefunden. Im Faß sind etwa noch 50 kg der unbekannt Substanz enthalten. Auf etwa 2 qm wurde der Boden durch eine Leckage im Faß damit kontaminiert. Wegen der Unkenntnis um welchen Stoff es sich dabei handelt, sollte im Rahmen einer Sofortmaßnahme eine fachgerechte Entsorgung dieses Fasses eingeleitet werden. Im Rahmen dieser Maßnahme sollte auch die Entsorgung der 10-kg - Gasflasche durchgeführt werden.

Bild:34/2 defektes Faß mit weißer pulverförmiger unbekannter  
Substanz vor und im Faß
