# Stellungnahme

**Altlastensituation im Geltungsbereich B-Plan Nr. 11/1/24  
„Gewerbegebiet am Umspannwerk Ragow“**

Datum: Cottbus, 06.01.2026 (geändert: 12.02.2026)

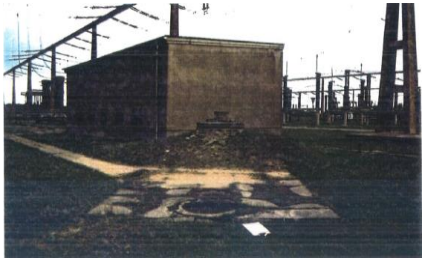
| Verdachtsbereich | Bezeichnung | Zusatzinformation | Einschätzung Verunreinigung | Fläche [m²] | Foto | | |
|---|---|---|---|---|---|---|---|
| V 10 | Ölabscheider am Druckluftgebäude auf der 380 kv - Freiluftanlage (seit 1960) | | Kanaldeckel stark mit Öl verschmutzt, Untergrundverunreinigung nicht bekannt | 36 | | | |

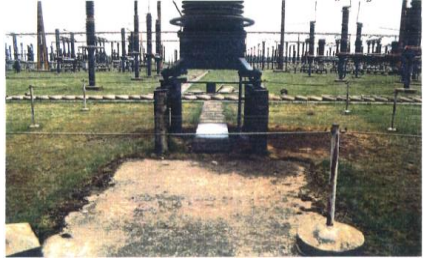
| Verdachtsbereich | Bezeichnung | Zusatzinformation | Einschätzung Verunreinigung | Fläche [m²] | Foto | | |
|---|---|---|---|---|---|---|---|
| V 20 | Defekter Ölwanter | Untergrund unbefestigt | Ölverunreinigung auf Rasen | 12 | | | |

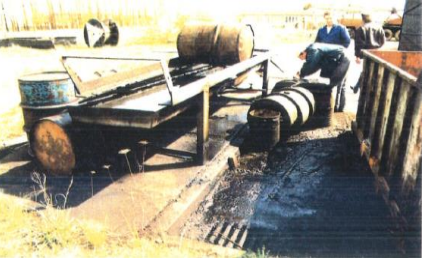
| Verdachtsbereich | Bezeichnung | Zusatzinformation | Einschätzung Verunreinigung | Fläche [m²] | Foto | | |
|---|---|---|---|---|---|---|---|
| V 30 | Altöllaßlager | Umschlag ca. 10.000 l / à 2 zt. 8 Fässer, sowie offene Wanne; untergrund: Beton und Betonplatten (verfugt), randlich unbefestigt. | Beton stark ölprägniert, viel Ölschlamm im Bereich Kanaldeckel | 42 | | | |

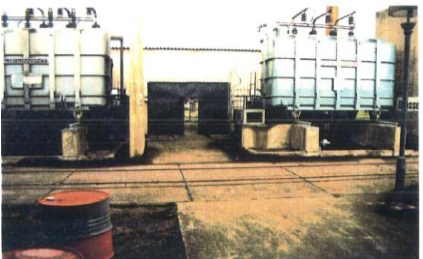
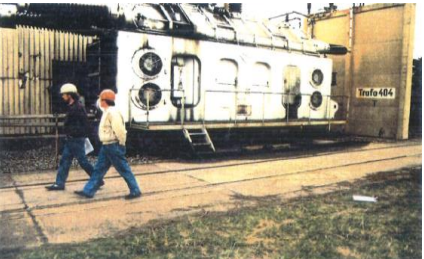
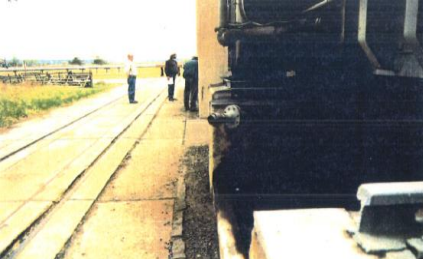
| Verdachtsbereich | Bezeichnung | Zusatzinformation | Einschätzung Verunreinigung | Fläche [m²] | Foto | | |
|---|---|---|---|---|---|---|---|
| V 40 | Trafos (403er Serie) und Drossler | seit 1961 in Betrieb; Untergrund: Betonwannen | z.T. starke Ölimprägnationen in den Ölwannen | 2.000 | | | |

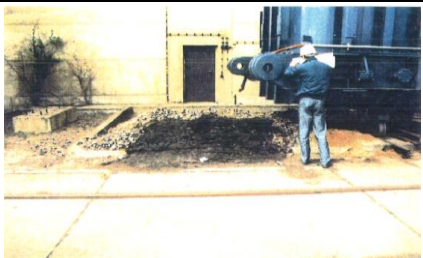
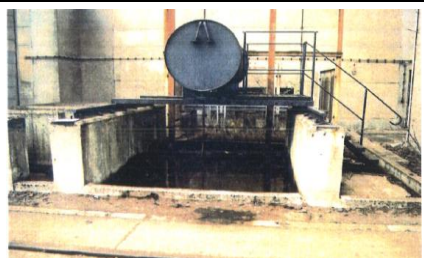
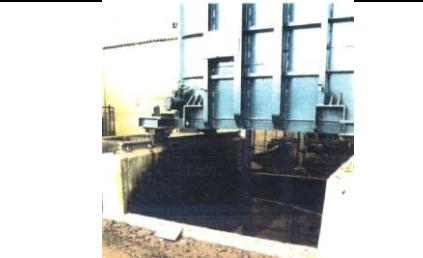
| Verdachtsbereich | Bezeichnung | Zusatzinformation | Einschätzung Verunreinigung | Fläche [m²] | Foto | | |
|---|---|---|---|---|---|---|---|
| V 50 | Trafobereich 3. Bauabschnitt (7 Trafos und 3 Drossler) | seit 1966 in Betrieb, Untergrund: Betonwannen | Betonwannen z.T. stark mit Öl verunreinigt | 1.900 | | | |

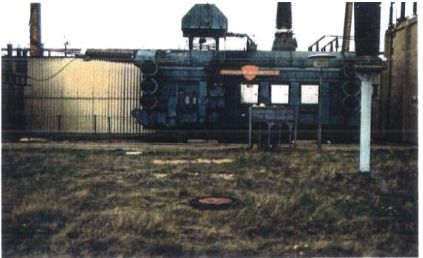
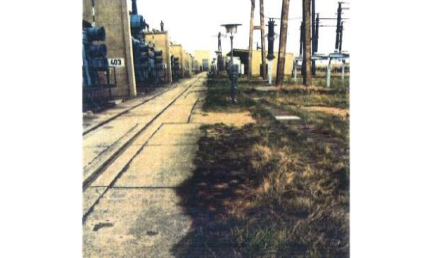
| Verdachtsbereich | Bezeichnung | Zusatzinformation | Einschätzung Verunreinigung | Fläche [m²] | Foto | | |
|---|---|---|---|---|---|---|---|
| V 60 | Trafo 403 | Untergrund: unbefestigt | Bei einer Havarie am 20.05.1960 sind mehrere Tonnen Trafoöl im Boden südlich des Gleises eingetragen worden. Der Boden wurde ausgetauscht. | 180 | | | |

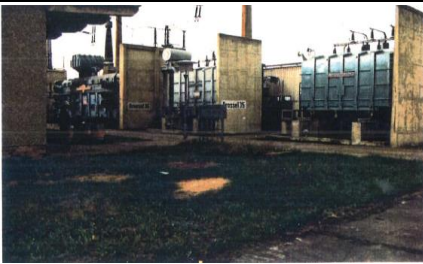
| Verdachtsbereich | Bezeichnung | Zusatzinformation | Einschätzung Verunreinigung | Fläche [m²] | Foto | | |
|---|---|---|---|---|---|--|--|
| V 90 | Ehemaliger Lagerplatz Trafoöle | Untergrund: unbefestigt | Öleintrag verursachte mehrere m²-große abgestorbene Grasbodenbereiche, Lagerzeit unbekannt | 150 | | | |

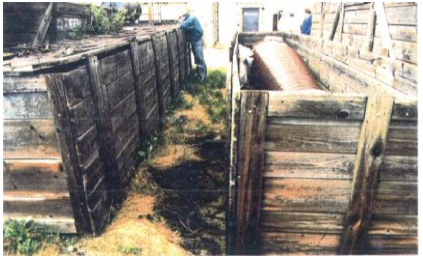
| Verdachtsbereich | Bezeichnung | Zusatzinformation | Einschätzung Verunreinigung | Fläche [m²] | Foto | | |
|---|---|---|---|---|---|--|--|
| V 120 | Lagerplau für Trafodurchführungen (6 Kisten) | 1991 seit wenigen Jahren in Betrieb,<br>Untergrund: unbefestigt | An 2 Stellen z.T. starke Ölverunreinigung | 250 | | | |

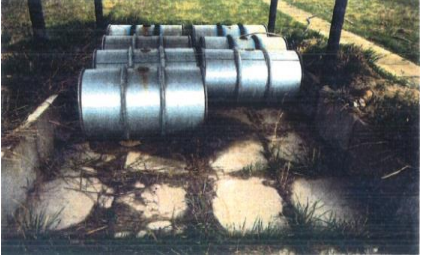
| Verdachtsbereich | Bezeichnung | Zusatzinformation | Einschätzung Verunreinigung | Fläche [m²] | Foto | | |
|---|---|---|---|---|---|--|--|
| V 130 | Kerosinlager (überdacht) | 7 Fässer Kerosin auf Steinplatten (weite Fugen), früher unbefestigt, | z.T. starke Verunreinigung | 9 | | | |

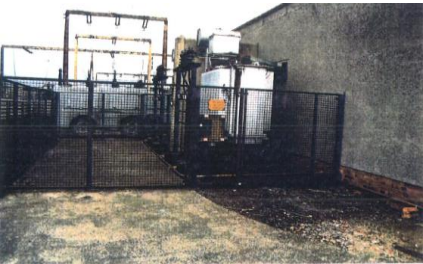
| Verdachtsbereich | Bezeichnung | Zusatzinformation | Einschätzung Verunreinigung | Fläche [m²] | Foto | | |
|---|---|---|---|---|---|--|--|
| V 160 | Trafo Eigenversorgung am Druckluftgebäude 2 | Untergrund: unbefestigt (Schotter) | mäßige Ölverunreinigung | 24 | | | |

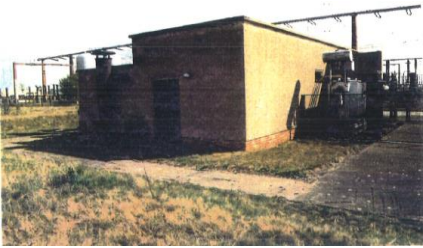
| Verdachtsbereich | Bezeichnung | Zusatzinformation | Einschätzung Verunreinigung | Fläche [m²] | Foto | | |
|---|---|---|---|---|---|--|--|
| V 170 | Trafo Eigenversorgung am Druckluftgebäude 1 | Untergrund: Schotter (keine Wanne) | mäßige Ölverunreinigung | 24 | | | |

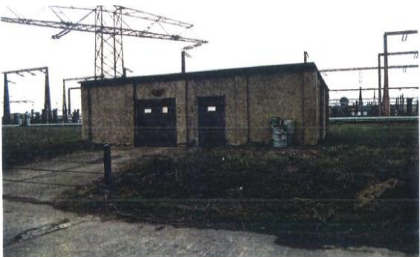
| Verdachtsbereich | Bezeichnung | Zusatzinformation | Einschätzung Verunreinigung | Fläche [m²] | Foto | | |
|---|---|---|---|---|---|--|--|
| V 180 | Farbenlager im Gebäude | außen stehen 4 Farbenemballagen<br>Untergrund: unbefestigt | südöstlich Ölverunreinigung | 200 | | | |

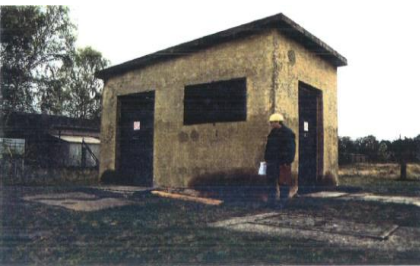
| Verdachtsbereich | Bezeichnung | Zusatzinformation | Einschätzung Verunreinigung | Fläche [m²] | Foto | | |
|---|---|---|---|---|---|--|--|
| V 200 | Benzinlager im Gebäude | seit 1960er Jahre in Betrieb,<br>Untergrund im Außenbereich: unbefestigt (Aufschüttung) | Mauerwerk z.T. stark verunreinigt | 36 | | | |

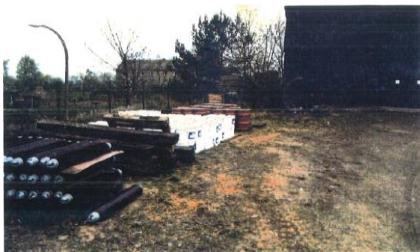
| Verdachtsbereich | Bezeichnung | Zusatzinformation | Einschätzung Verunreinigung | Fläche [m²] | Foto | | |
|---|---|---|---|---|---|--|--|
| V 210 | Fasslager - Farben | Untergrund: unbefestigt (Auffüllung) | keine sichtbare Verunreinigung | 32 | | | |

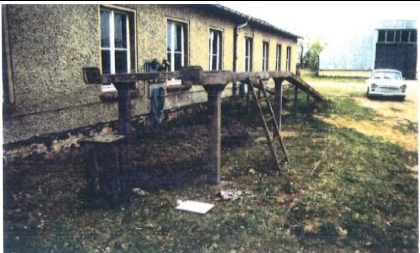
| Verdachtsbereich | Bezeichnung | Zusatzinformation | Einschätzung Verunreinigung | Fläche [m²] | Foto | | |
|---|---|---|---|---|---|--|--|
| V 220 | KFZ - Wartungsrampe | seit 1960er Jahre in Betrieb,<br>Untergrund: unbefestigt (Sand, Schotter), | deutliche Verunreinigung durch Kohlenwasserstoffe | 18 | | | |

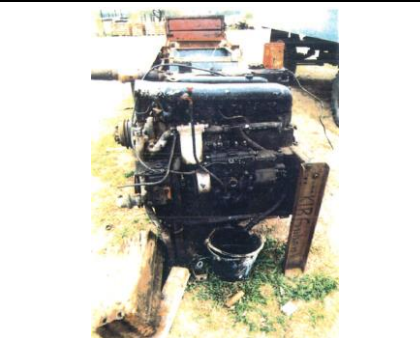
| Verdachtsbereich | Bezeichnung | Zusatzinformation | Einschätzung Verunreinigung | Fläche [m²] | Foto | | |
|---|---|---|---|---|---|--|--|
| V 230 | Motor/Wagenstellplatz | Untergrund: unbefestigt | mäßige Verunreinigung durch Kohlenwasserstoffe | 100 | | | |

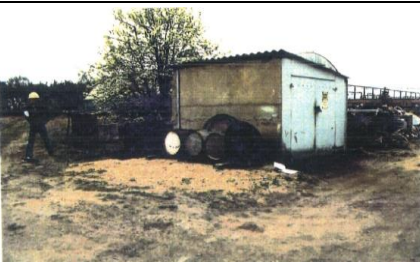
| Verdachtsbereich | Bezeichnung | Zusatzinformation | Einschätzung Verunreinigung | Fläche [m²] | Foto | | |
|---|---|---|---|---|---|--|--|
| V 240 | Öl- und Benzinlager in Barracke | seit 1960er Jahre in Betrieb,<br>außen mehrere Fässer,<br>Untergrund: unbefestigt | starke Verunreinigung durch Kohlenwasserstoffe, Erdreich durch neuen Boden ersetzt | 49 | | | |

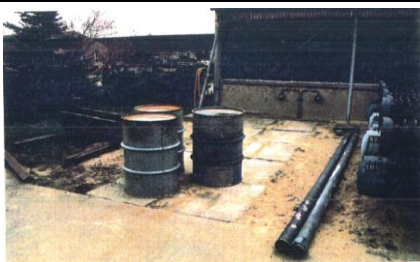
| Verdachtsbereich | Bezeichnung | Zusatzinformation | Einschätzung Verunreinigung | Fläche [m²] | Foto | | |
|---|---|---|---|---|---|--|--|
| V 250 | Benzinfasslager | Untergrund: Steinplatten bzw. unbefestigt (Sand) | frischem Sand aufgefüllt | 16 | | | |

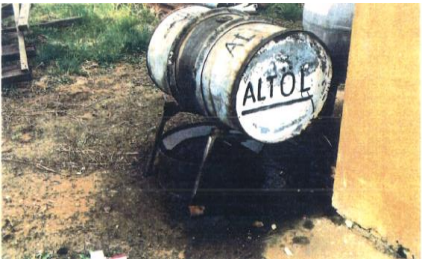
| Verdachtsbereich | Bezeichnung | Zusatzinformation | Einschätzung Verunreinigung | Fläche [m²] | Foto | | |
|---|---|---|---|---|---|---|--|
| V 270 | Altölfasslager | 1 Altölfass mit Wanne | Öl läuft über und verunreinigt Erdreich | 4 | | | |

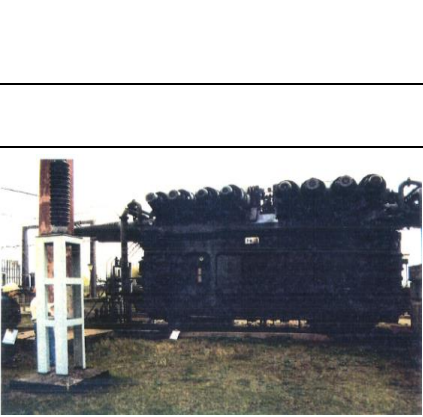
| Verdachtsbereich | Bezeichnung | Zusatzinformation | Einschätzung Verunreinigung | Fläche [m²] | Foto | | |
|---|---|---|---|---|---|---|--|
| V 280 | Trafo (100 MVA) | Füllung: 64 t Öl ohne Betonwanne, schlechter baulicher Zustand | z.T. starke Verunreinigung | 60 | | | |

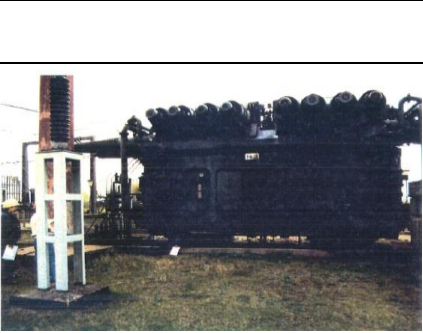
| Verdachtsbereich | Bezeichnung | Zusatzinformation | Einschätzung Verunreinigung | Fläche [m²] | Foto | | |
|---|---|---|---|---|---|---|--|
| V 290 | Trafo (100 MVA) | Füllung: 64 t Öl ohne Betonwanne, | z.T. starke Bodenverunreinigung | 60 | | | |

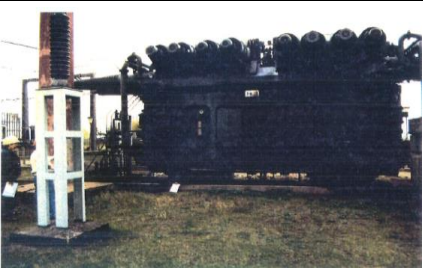
| Verdachtsbereich | Bezeichnung | Zusatzinformation | Einschätzung Verunreinigung | Fläche [m²] | Foto | | |
|---|---|---|---|---|---|---|--|
| V 300 | Trafo 204 (100 MVA) | Füllung: 64 t Öl ohne Betonwanne, schlechter baulicher Zustand | starke Bodenverunreinigung | 60 | | | |

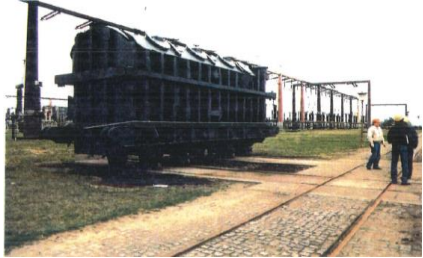
| Verdachtsbereich | Bezeichnung | Zusatzinformation | Einschätzung Verunreinigung | Fläche [m²] | Foto | | |
|---|---|---|---|---|---|---|--|
| V 310 | Stellplatz für havarierten Trafo | seit 1960er Jahre in Betrieb, Ölfüllung: 65 t keine Betonwanne, Untergrund: unbefestigt (Rasen) | starke Bodenverunreinigung | 72 | | | |

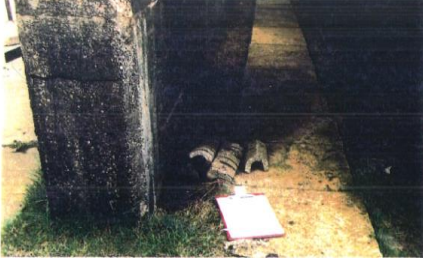
| Verdachtsbereich | Bezeichnung | Zusatzinformation | Einschätzung Verunreinigung | Fläche [m²] | Foto | | |
|---|---|---|---|---|---|---|--|
| V 320 | Regeltrafo (100 MVA) | Untergrund: ohne Betonwanne | z.T. starke Bodenverunreinigung | 60 | | | |

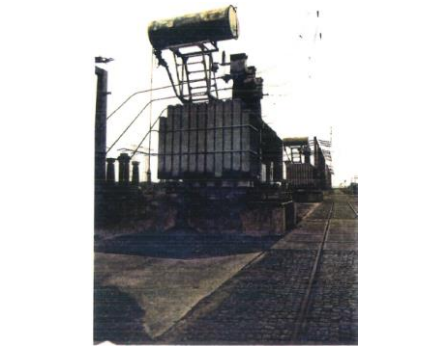
| Verdachtsbereich | Bezeichnung | Zusatzinformation | Einschätzung Verunreinigung | Fläche [m²] | Foto | | |
|---|---|---|---|---|---|---|--|
| V 330 | Regeltrafo (100 MVA) | Untergrund: ohne Betonwanne | z.T. starke Bodenverunreinigung | 60 | | | |

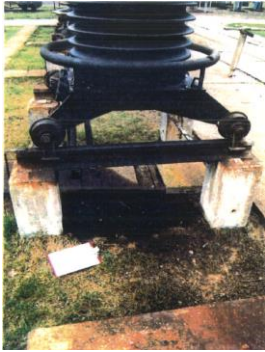
| Verdachtsbereich | Bezeichnung | Zusatzinformation | Einschätzung Verunreinigung | Fläche [m²] | Foto | | |
|---|---|---|---|---|---|--|--|
| V 350 | Defekter Wandler | Untergrund: unbefestigt | Erdreich stark mit Öl verunreinigt | 4 | | | |

| Verdachtsbereich | Bezeichnung | Zusatzinformation | Einschätzung Verunreinigung (1991) | Fläche [m²] | Bereich | Bezeichnung | *2 Tab. 6-1 (1993) | Untersuchungsergebnis Feststellung Gutachter | Plan-Nr. | Flurstück alt (eventuell. neu oder in der Nähe) | Fläche [m²] | Tiefenhorizont | Quelle (Bericht) | Bezeichnung | Ergebnis Sanierungsuntersuchungen | Sanierungsmaßnahmen und Sanierungsergebnis | Flächen, in denen der Boden erheblich mit umwelt-gefährdenden Stoffen belastet ist | Verdachtsbereich "V" --- Bereich mit - Sanierungsbedarf "S" - Restkontaminationen "R" | Bezeichnung | Sanierungsergebnis | Bemerkung |
|---|---|---|---|---|---|---|---|---|---|---|---|---|---|---|---|---|---|---|---|---|---|
| V 350 | Defekter Wandler (neben Löschwasserbehälter) | Untergrund: unbefestigt | Erdreich stark mit Öl verunreinigt | 4 | B 350 | Defekter Wandler | belastet | Grenzwertüberschreitungen (MKW, PAK), oberflächige Bodenverunreinigung mit geringfügigen Schadenpotential | 5 | 126/1 (126/3 od. 126/4) | 4 | 0 - 0,1 m | 136/22 | Wandler (S 350) | sanierungsbedürftig | Planung von 2010: Komplette Bodensanierung durch Bodenauskoffierung und Entsorgung der verunreinigten Bodenfraktionen<br>2017: Untersuchung Fläche bis 0,2 m u.GOK; MKW-Gehalte deutlich unter Zielwert (MKW: 1.000 mg/kg)<br>--> Fläche nicht mehr sanierungsbedürftig, aus Altlastenkataster der 50Hertz entlassen | | S 350 | Defekter Wandler (neben Löschwasserbehälter) | 2017 saniert | |

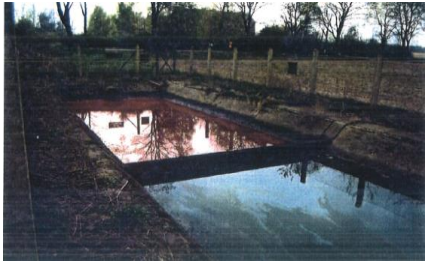
| Verdachtsbereich | Bezeichnung | Zusatzinformation | Einschätzung Verunreinigung | Fläche [m²] | Foto | | |
|---|---|---|---|---|---|--|--|
| V 360 | Ölabscheiderbecken östlich der F 115 | 1976 gebaut, Untergrund: im Beckenbereich Beton mit Fugen, ansonsten unbefestigt | Rote Ölschicht im ersten Becken, wahrscheinlich hoher verunreinigungsgrad, früher Abwasser direkt in Vorfluter eingeleitet | 750 | | | |
