**Gebäudeschadstoffkataster
Wohn- und Geschäftszentrum**

**Hoppenrader Allee 9-11
in 14641 Wustermark**

Auftraggeber:	REWE Markt GmbH, Rheinstraße 8 in 14513 Teltow
Auftragnehmer:	Krauss & Coll. Geoconsult GmbH & Co.KG, Oldenburg
Projektleiter:	T. Bischoff, Dipl.-Geogr.
Projektbearbeiter:	T. Bischoff, Dipl.-Geogr.
Projekt- Nr.:	19.6.316
Datum:	04.06.2019

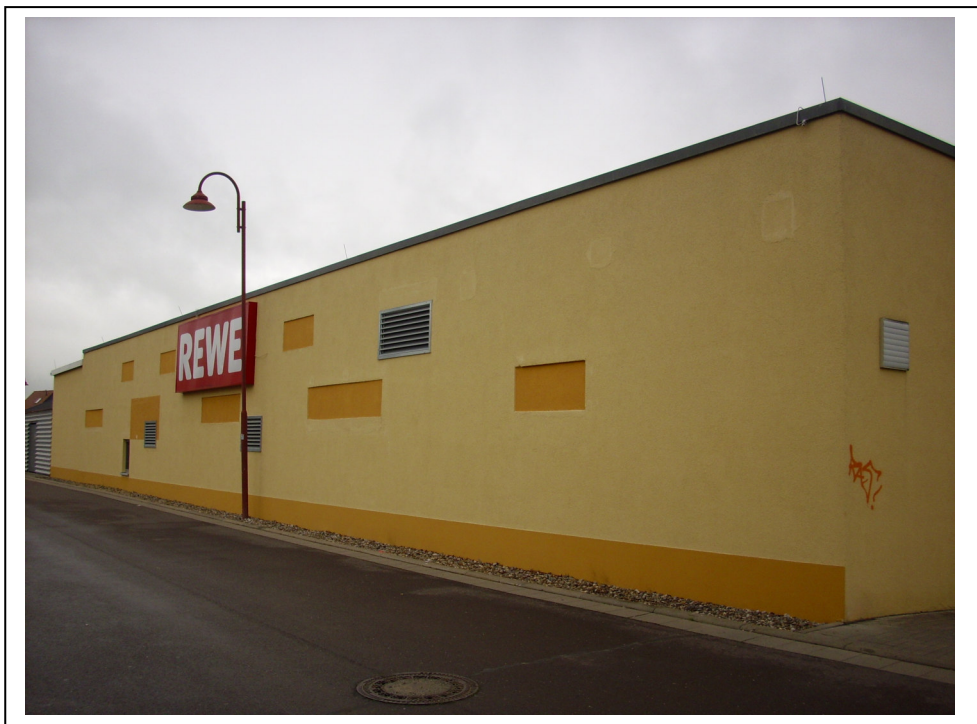
Foto 4: Blick auf die Seitenfront des REWE-Marktes mit dem Wärmedämmverbundsystem.

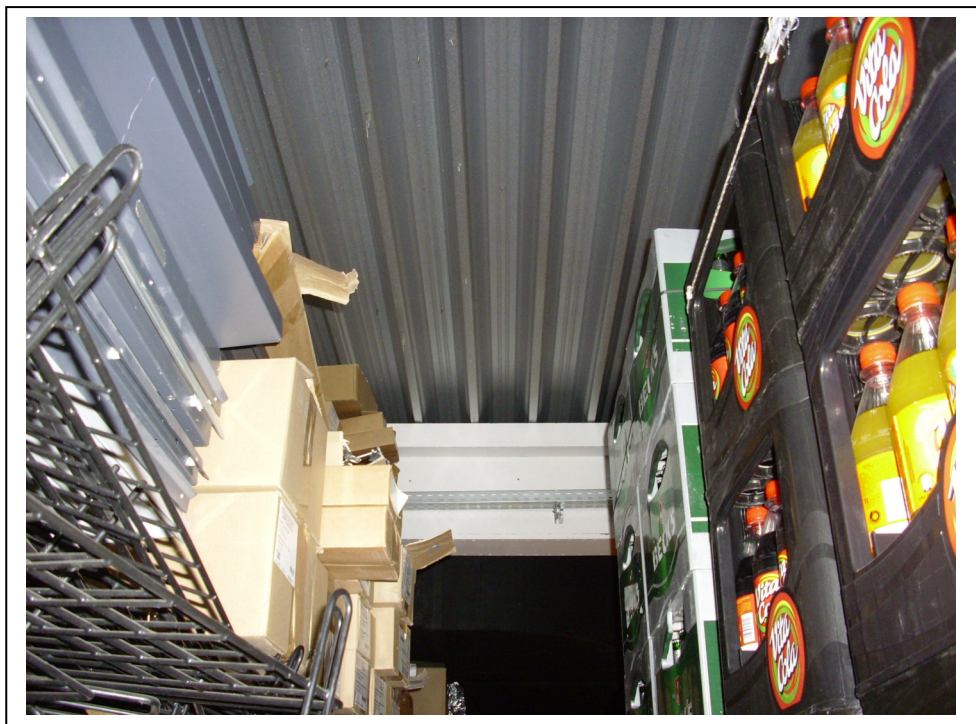
Foto 12: Blick in die Deckenkonstruktion des REWE-Marktes als Stahlbinderkonstruktion.

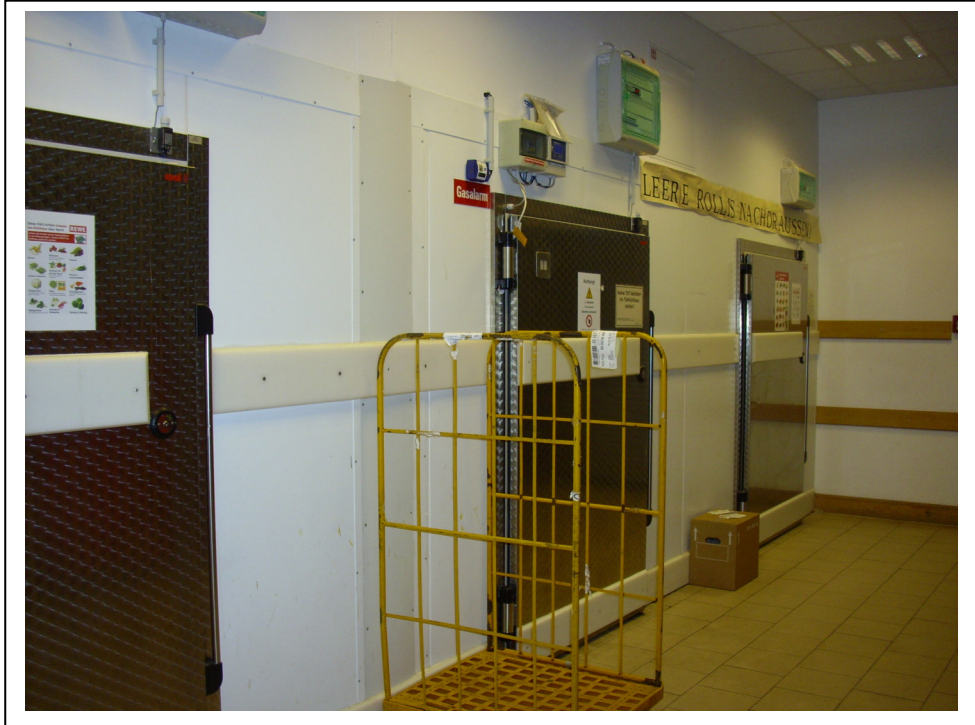
Die Kühl- und Tiefkühlzellen (**Foto 13**) sind im Bereich des Lagers des REWE-Marktes (3) und im Bereich der ehem. Fleischerei als eigenständige Raumeinheiten in das Gebäude gesetzt worden. Die Isolierungen erfolgten in allen Bereichen mit Styropor. Die Kältetechnik des REWE-Marktes (insgesamt 8 Aggregate) ist in einem separaten Kühlmaschinenraum im Bereich des Lagers des Marktes untergebracht (**Fotos 14 + 15**). Als Kältemittel wird – im Wesentlichen – R 134a (**Tetrafluorethan**) (**Foto 16**) eingesetzt wie auch das *unkritische* Kältemittel (R 744) (**Foto 17**).

Foto 13: Kühl- und Tiefkühlzellen befinden sich u.a. im Lager des REWE-Marktes.

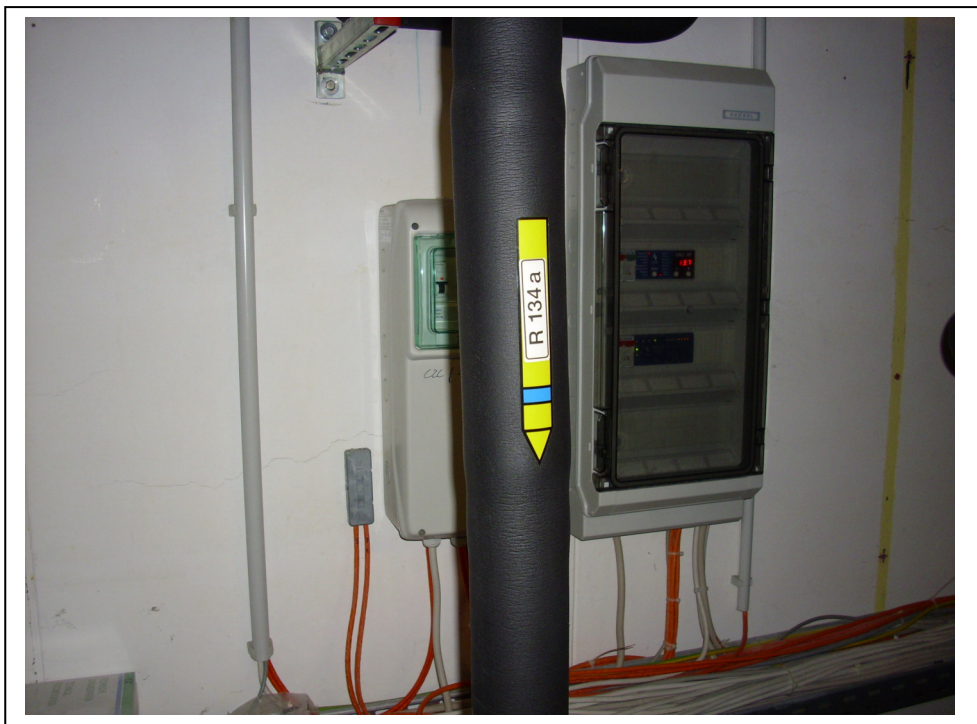
*Klassische eingesetzte Kältemittel wie zum Beispiel R 134a (**Tetrafluorethan**) sind fluorierte Kohlenwasserstoffe. Fluorkohlenwasserstoffe beeinflussen in der Atmosphäre das Klima. Sie tragen zur Erderwärmung (Treibhauseffekt) bei, da die Moleküle die Wärmestrahlung von der Erdoberfläche absorbieren. Der GWP-Wert (Global Warming Potential) der einzelnen fluorierten Kohlenwasserstoffe ist sehr unterschiedlich und liegt etwa um den Faktor 100 bis 15.000 über dem von Kohlenstoffdioxid.*

Foto 16: Blick auf das im Wesentlichen verwendete Kältemittel R 134 – klimaschädigend.

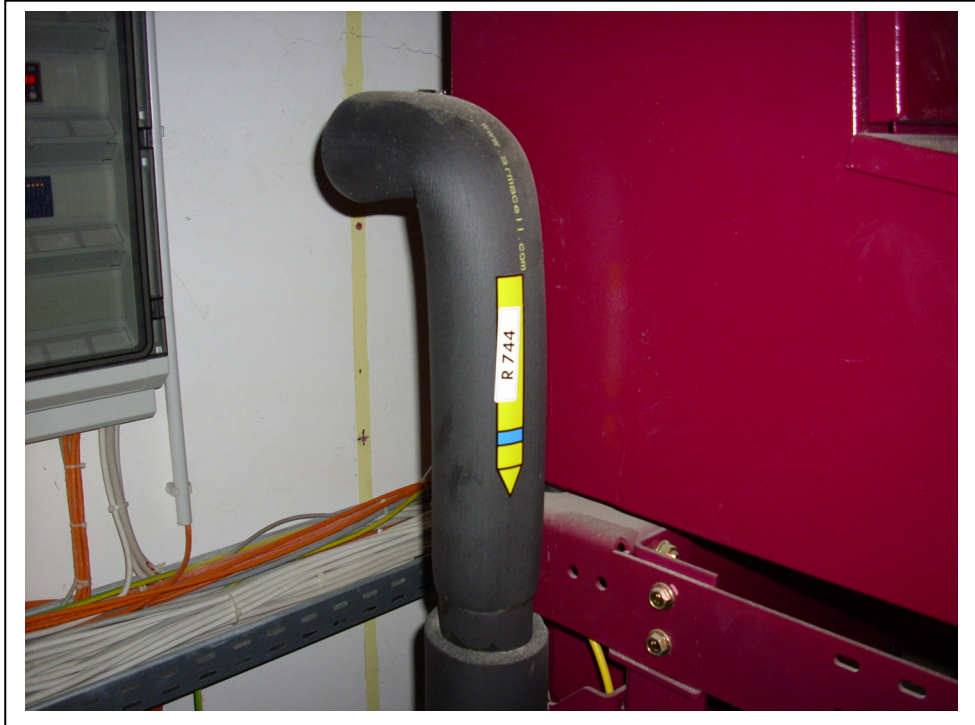
Foto 17: Blick auf das moderne Kältemittel R 744 – nicht klimaschädigend.

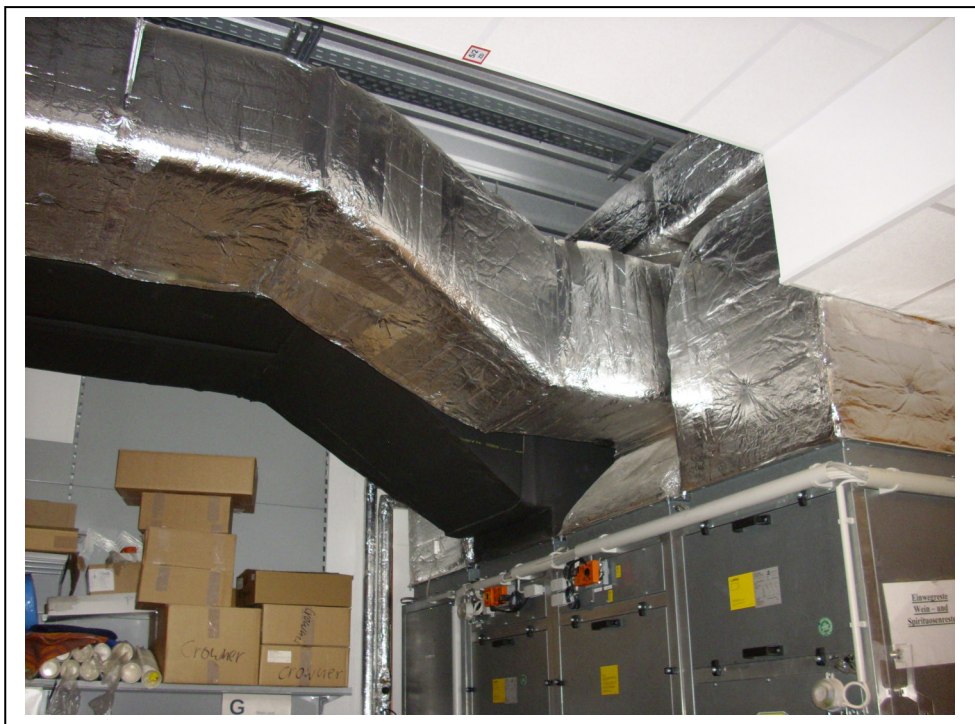
- Dachdämmungen der Satteldächer (Geschäftshäuser) und Flachdach „REWE-Markt“;
- Rohrleitungsisolierungen der Heizungsleitungen und Lüftung (**Foto 18**);
- Abgehängte Decken aus KMF-Platten (unkritisch aufgrund des Baujahres 2014) (**Foto 19**).

Foto 18: Blick auf mit KMF isolierte Lüftungsleitungen.

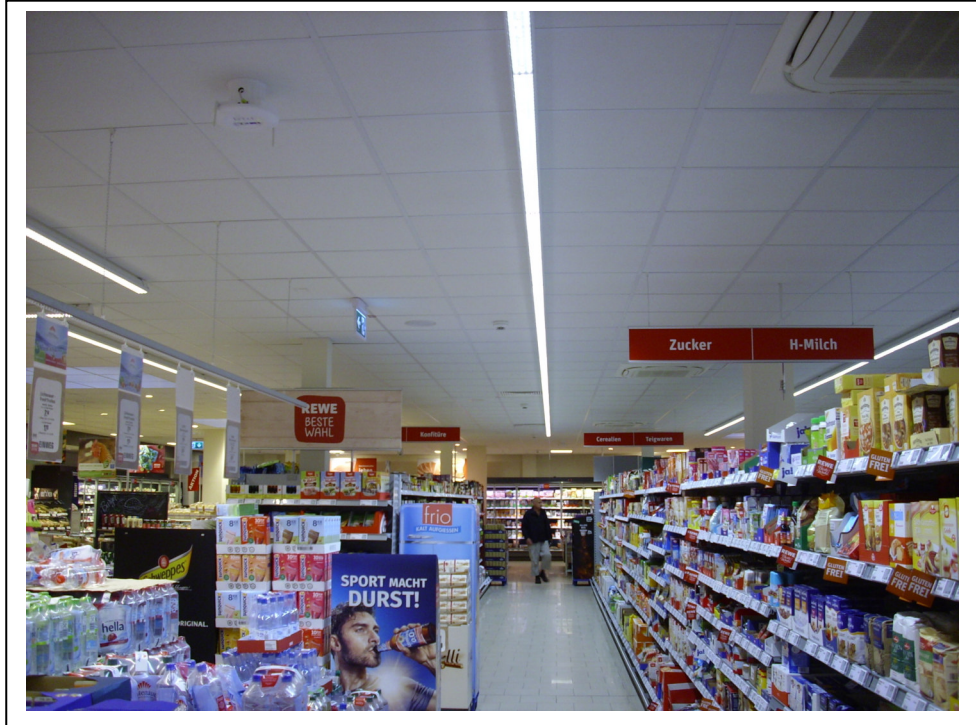
Abgehängte Decken finden sich z.B. im Verkaufsbereich, im Lager und in den Sozialräumen des REWE-Marktes wie auch in den Ladengeschäften (Restaurant, Apotheke, Imbiss, Friseur, Fahrschule, Blumenladen). Bei einem KI-Wert der Akustikdecken > 40 ist das Material nicht krebserregend, bei einem KI-Wert von 30-40 besteht wegen möglicher krebserzeugender Wirkung beim Menschen Anlass zur Besorgnis (Kategorie 3) und bei einem KI-Wert < 30 ist das Material als Stoff anzusehen, der als krebserzeugend für den Menschen anzusehen sei (Kategorie 2). Nach Darstellung der Marktleitung sind die Akustikdecken im **Jahr 2014** vollständig erneuert worden und damit als unkritisch einzustufen – nicht krebserzeugend.

Foto 19: Blick auf die abgehängte Akustikdecke im REWE-Markt – aus 2014.
