**Orientierende Untersuchung
des Untergrundes
Wohn- und Geschäftszentrum
Hoppenrader Allee 9-11
14641 Wustermark**

Auftraggeber :	REWE Markt GmbH, Rheinstraße 8 in 14513 Teltow
Auftragnehmer :	KRAUSS & COLL. Geoconsult GmbH & Co.KG, Oldenburg
Projektbearbeiter :	Bischoff, Dipl.-Geogr.
Projektnummer :	19.6.316
Datum :	04.06.2019

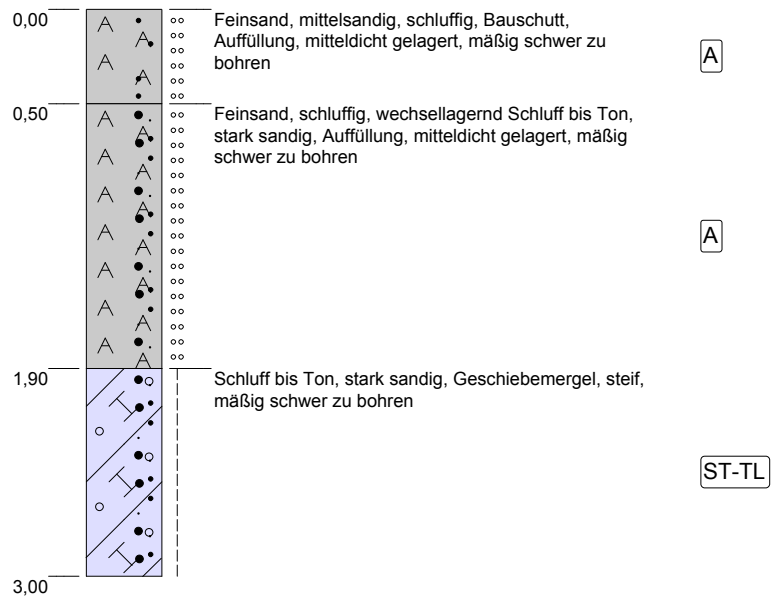
KRB 02

Die **Auffüllung**, die fein-, mittel-, grobsandig, schluffig und kiesig ist, hat eine Mächtigkeit bis zu maximal 1,90m unter Gelände im Bereich der KRB 2; im Mittel aber deutlich geringer. Fremdbestandteile wie z.B. Ziegelbruchmaterial sind in diesem oberflächennahen Bodenhorizont – hier anzusprechen als Tragschichtmaterial der versiegelten Außen-, Park- und Verkehrsflächen – in Teilen angetroffen worden.

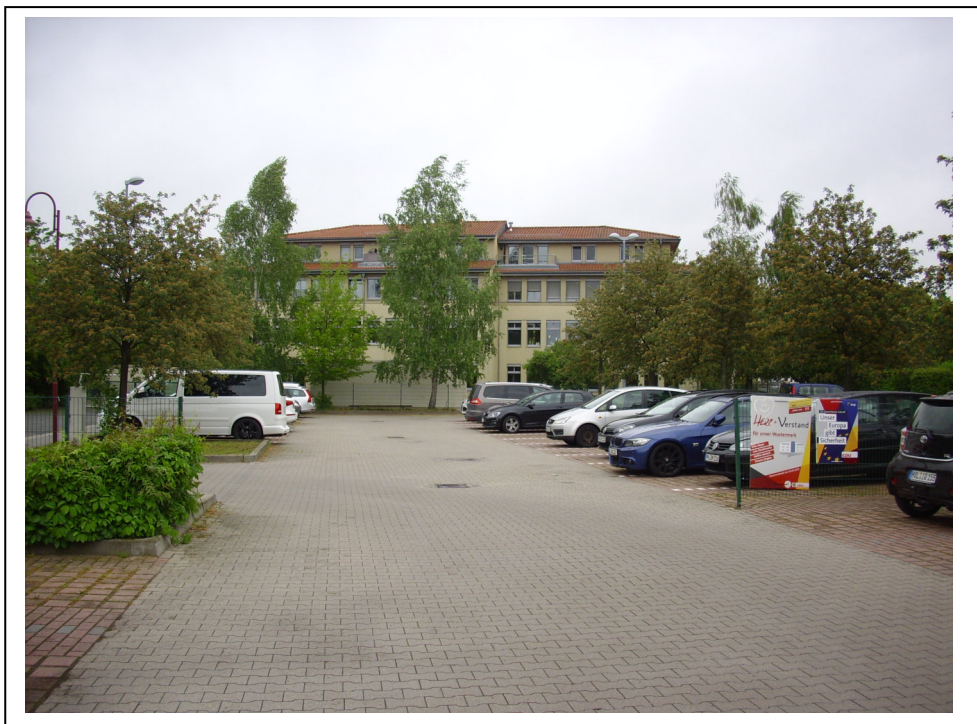
Gemäß der LAGA-Bauschutt erfolgt aufgrund der geringfügig erhöhten PAK-Gehalte eine Einstufung als Z 1.2-Material (MP-Tragschicht Flurstück 685 und MP-Tragschicht Flurstück 1014).

Bei einem Ausbau und Deponierung des Auffüllungs- oder Tragschichtmaterials der Flurstücke 685 und 1014 ist dieses als DK 0 Material anzusprechen und zu entsorgen. Der natürlich gewachsene Boden fällt ebenfalls in die Kategorie DK 0.

Foto 10: Blick auf die Pkw-Stellplätze auf dem „Flurstück 1014“.
