**Altlastenuntersuchung in Vorbereitung für
soziale Wohnraumentwicklung (Spreevorstadt)
Fürstenwalde**

Gebäudeschadstoffgutachten

Projekt-Nr.: **271546**

2022-06-16

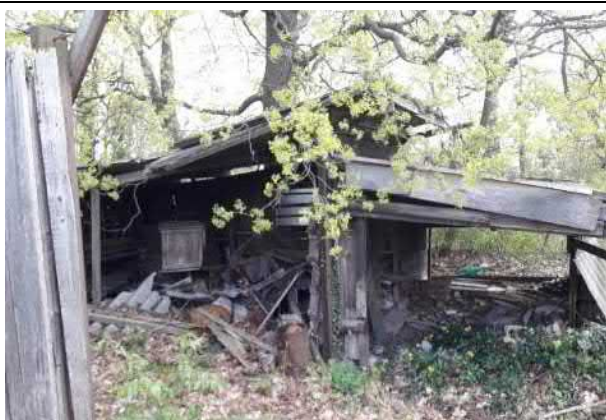
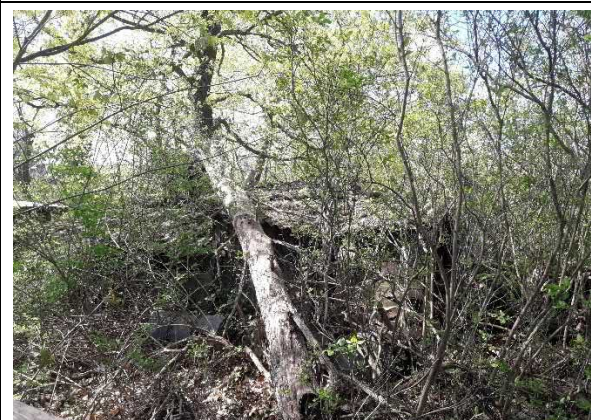
Laube 4

Laube 4: Auf einem stark verwilderten Teilbereich der Fläche 1 befindet eine eigefallene Laube. Das Dach war ursprünglich mit Wellasbest gedeckt. Bruchstücke des Wellasbest liegt überall vermischt mit Holz.

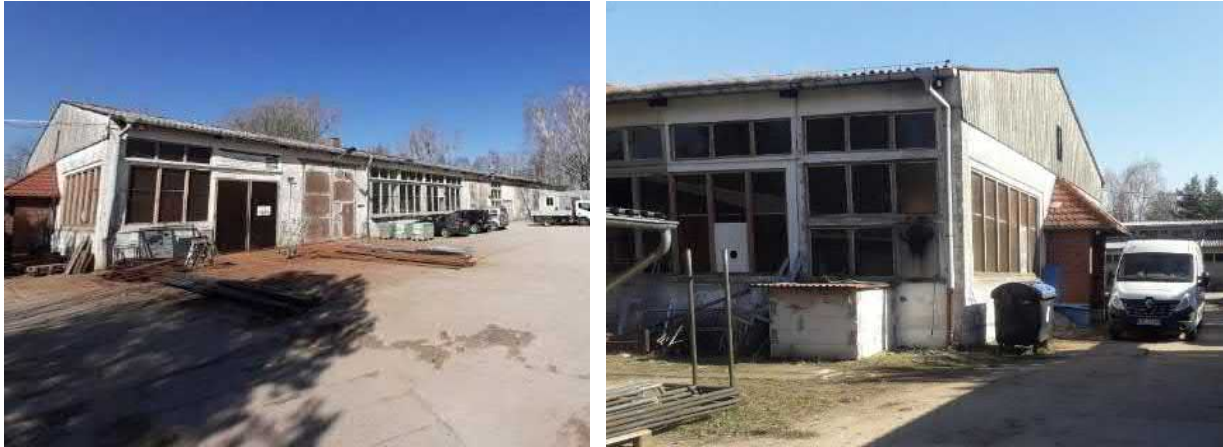
Abbildung 5.1-2: Östl. Längsseite Halle A / westl. Längsseite Halle A

Die Halle A ist ca. 64 m lang, 17 m breit und im Mittel 6 m hoch. Das von mehreren Kleinbetrieben genutzte Gebäude ist in Massivbauweise errichtet. Die Außen- und Innenwände bestehen überwiegend aus Gasbeton und Fertigbetonteilen. Der Gebäudesockel ist aus Kalksandsteinziegeln gemauert. Die Außen- und Innenwände sowie Sockel sind größtenteils verputzt. Eine Sperrschicht am Sockel konnte nicht festgestellt werden. An der südöstlichen Längsseite des Gebäudes sind 6 Tore eingebaut, die ca. 5 m hoch und 3 m breit sind. Die Tore sind aus Blech und mit KMF, Dicke ca. 5 cm, gedämmt. An den Längsseiten sind weitere Türen, Laternen/Strahler sowie Lüftungsrohre an- bzw. eingebaut. Die Betonkastenfenster sind verkittet. An beiden Gebäudelängsseiten sind in einer Höhe von ca. 5-5,5 m durchgängig Eternitplatten angebracht. Das Dach ist mit Wellasbestplatten abgedeckt. Die Regenrinnen sind aus Hartkunststoff. An der südwestlichen Stirnseite ist ein aus Rotziegeln konstruierte Eingangsüberdachung angebaut. Beide Giebel der Stirnseiten sind mit Wellasbestplatten verkleidet.

Der Hallenboden besteht aus Betonplatten, die verfugt sind. Die Decke besteht aus Wellasbestplatten, an denen Leuchtstoffröhren angebracht sind. Unterhalb der Decke verläuft ein Lüftungsrohr mit einem Durchmesser von ca. 30 cm, mit KMF-Isolierung und schwarzer Pappe-Ummantelung. Auf der Wellasbestdecke liegt eine KMF-Dämmschicht ebenfalls mit einer schwarzen Pappe. Der darüberliegende offene Dachstuhl besteht aus einer Holzkonstruktion.

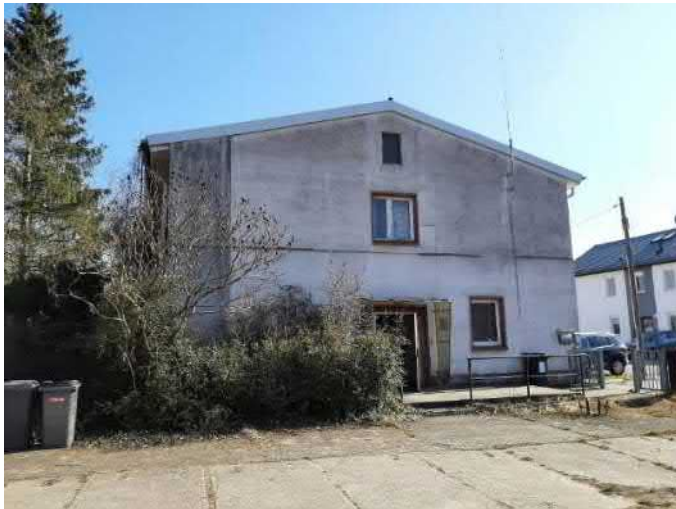
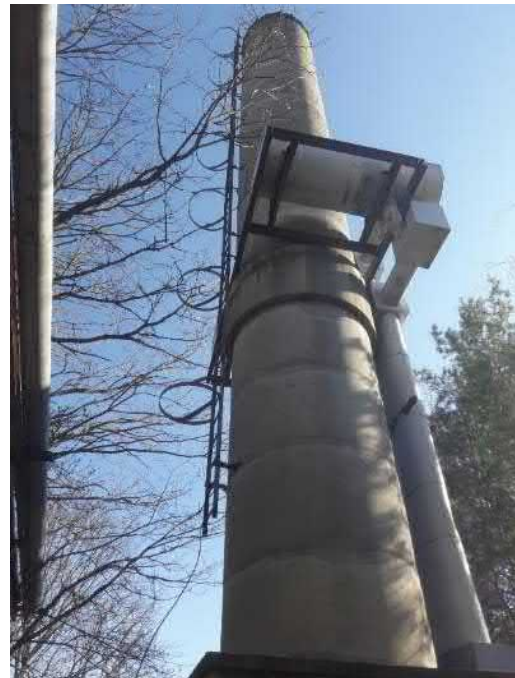
Abbildung 5.1-5: Westliche Stirnseite Gebäude D / Schornstein östl. von Gebäude D

Das Gebäude D ist ca. 27 m lang, 14 m breit und im Mittel ca. 6,5 m hoch. Das Gebäude ist 2-geschossig und unterkellert und wird gegenwärtig als Musikschule und Büro genutzt. Der Keller konnte nicht begangen werden. Die Außenwand zur Straße (Südseite), sowie die Giebelseiten sind gemauert und verputzt. Der Sockel ist gemauert und mit einer Sperrschicht versehen. Die Nordseite (Längsseite) ist mit einer Styropor-Fassadendämmung versehen. Die im Gebäude vorhandenen Räume waren z.T. verschlossen. Die einzusehenden Böden im Erdgeschoss bestehen aus Fliesen (Bäder) oder Steinzeugplatten (Flure). Die Flure im Obergeschoss besitzen einen PVC-Bodenbelag und haben abgehängte Decken. Die PVC-Böden sind auch in den einzelnen Räumen des OG vorhanden und haben teilweise andere Farbgebungen. Die Wände sind tapeziert. Die alten Tapeten im Flur und Treppenhaus des OG scheinen seit der Errichtung nicht erneuert worden zu sein. Das Bad im OG ist gefliest. Die Holzfenster sind teilweise in sehr marodem Zustand.

Östlich des Gebäudes befindet sich eine alte Feuerungsanlage mit einem Schornstein aus Betonfertigteilen und einem gemauerten Feuerungs-Ofen. Die an dem Schornstein befindlichen Rohre, die in das Haus gehen, sind mit einer grauen PVC-Kaschierung versehen, die vermutlich eine KMF-Dämmung ummantelt.

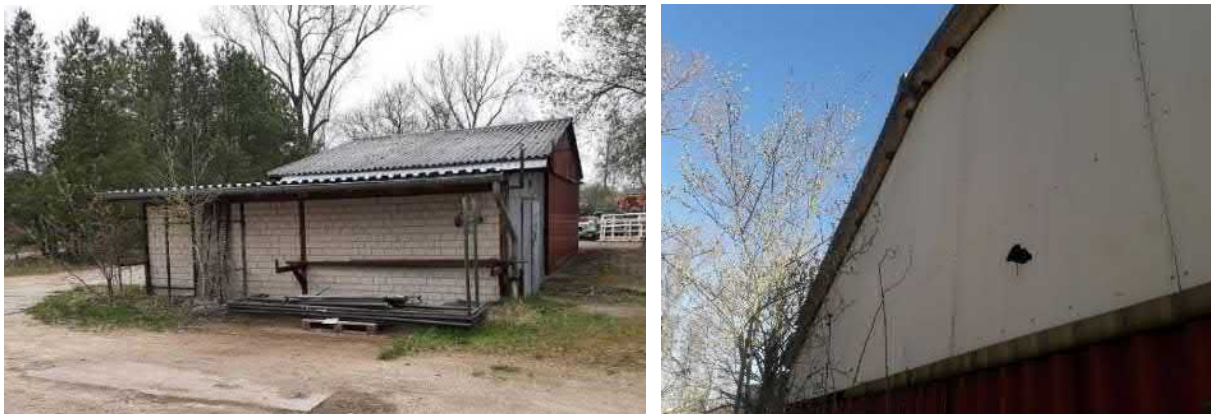
Abbildung 5.1-7: Südl. Rückwand Baute 2 / Längsseite Baute 2 mit Ebenasbestzement

Die Baute 2 ist ca. 18 m lang und 8 m breit und besteht aus 2 Teilbereichen, dem Hauptteil mit Wellasbestsatteldach und einem Anbau mit einem Trapezblech als Dach. Der kleinere Anbau ist im Mittel ca. 2,2 m hoch. Die südwestliche Wand besteht aus Kalksandsteinziegeln. Die Längsseiten bestehen aus Holz mit aufgeschraubtem Blech, eine Dämmung der Türen ist nicht auszuschießen. Das Trapezblechdach liegt auf einer Stahl- und Holzrahmenkonstruktion auf. Der Hauptteil der Baute ist im Mittel ca. 2,7 hoch. Das Wellasbest-Satteldach ruht auf einer Holzträgerkonstruktion. Die nordwestliche Längsseite besteht aus angestrichenem Wellasbest und

Eternitplatten und dahinterliegendem Trapezblech. Die südöstliche Längsseite besteht aus Trapezblech und weist ein Schiebeter auf.

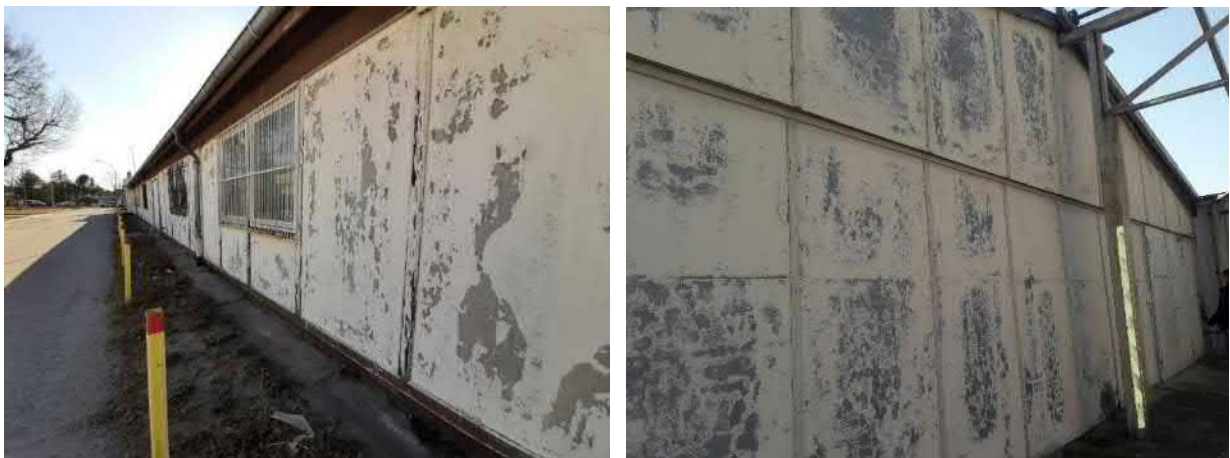
Abbildung 5.1-10: Östl. Längsseite Gebäude E / nördl. Stirnseite Gebäude E

Das Gebäude E ist ca. 42 m lang, 20 m breit und im Mittel ca. 4 m hoch. Die Außenwände bestehen aus Beton und sind von außen mit angestrichenen Asbestzementplatten verkleidet. Von Innen sind die Wände verputzt. Die Innenwände im nördlichen Gebäudeteil sind teilweise als Leichtbauwände ausgeführt und tapeziert. Die Fenster sind als Holzfenster ausgeführt und vergittert. Im mittleren Gebäudebereich befindet sich ein großer Raum. Die Decke ist abgehängt, der Boden besteht aus einer beschichteten und verfugten Beton-Bodenplatte. Der nördliche Bereich des Gebäudes ist in mehrere kleine Räume unterteilt, die unterschiedliche Bodenbeläge und Abhangdecken aufweisen. Im südlichen Gebäudebereich befinden sich Bäder und Technikräume. Die Bäder sind mit Fliesen und Steinzeug gefliest. Die Innenwände im südlichen Gebäudeteil sind verputzt und haben einen z.T. farbigen glänzenden Anstrich. Die Dachkonstruktion konnte nicht eingesehen werden. Das Dach ist mit Wellasbest gedeckt.

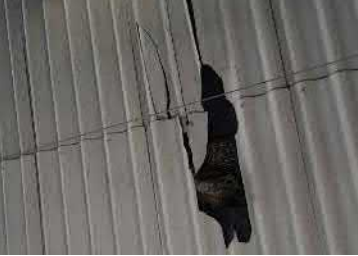
Fundort	Bauteil/ Baustoff	Ergebnis	Foto
Dachaufbau Halle A	Mine- ralwolle- dämmung	KMF (alt) – WHO-Faser

Bei Abbruch-, Sanierungs- und Instandhaltungsarbeiten an alten Mineralwollprodukten sind die Vorgaben der TRGS 521 [U19] anzuwenden.

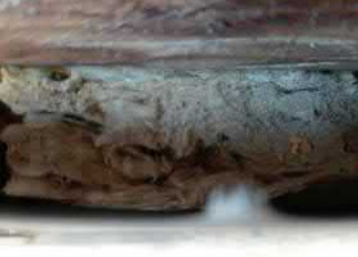
Tore Halle A	Mine- ralwolle- dämmung	KMF (alt) – WHO-Faser

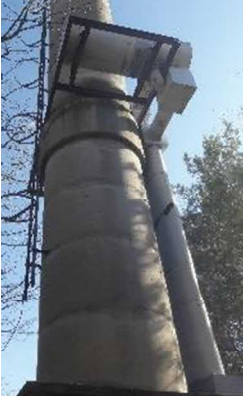
Rohrisolierung Verbindungsrohre Schornstein Ge- bäude D (Musik- schule)	Mine- ralwolle- dämmung	KMF (alt) – WHO-Faser

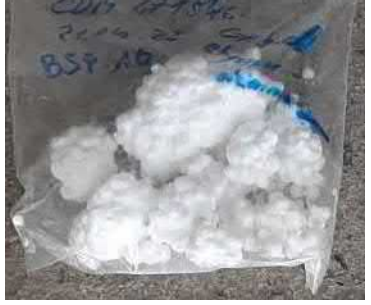
Nr.	Datum	Probenahmeort	Bauteil/ Baustoff	Labor- Nr.	Ergebnis	Foto
BSP 16	21.04.2022	Außenwand nördl. Längsseite Gebäude D (Musikschule)	Styropor- Dämmung	2022P1 5919- 008	HBCD 3.800 mg/kg FCKW < 5,0 mg/kg

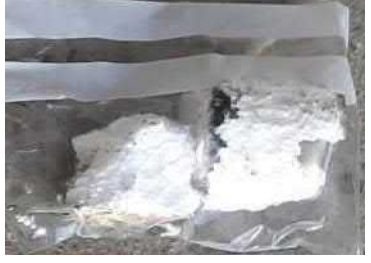
MP - BSP 24/25	27.04.2022	Dach Gebäude F (Hauptgebäude Post)	Styropor- Dämmung Geschäumtes Material	2022P1 5919- 015	HBCD 5.700 mg/kg FCKW < 5,0 mg/kg

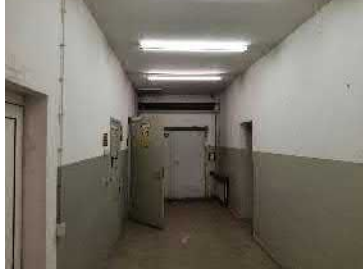
Nr.	Datum	Probenahmeort	Bauteil/ Baustoff	Labor- Nr.	Ergebnis	Foto
BSP 30 (MP)	27.04.2022	Innenwand Gebäude E (leerstehend)	Anstriche / Lacke	2022P1 5920- 019	Blei 1.300 mg/kg Zink 53.000 mg/kg

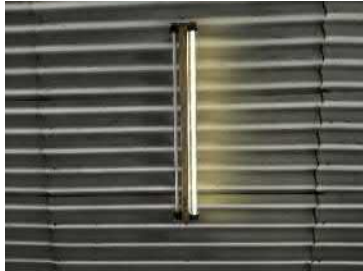
-	-	Halle A, Halle B, Gebäude D. Gebäude E, Gebäude F,	Leuchtstoff- röhren	v.V.	Quecksilber
