## Ergebnisbericht

**Objekt** : Grundstück Leistikowstraße 11, 15517 Fürstenwalde  
**Bearbeitungsphase** : Auswertung / Bewertung vorhandener Unterlagen / Untersuchungen

**Projektleiter** : Herr Grund, Dipl.- Ing.  
**Projekt** : 18066

Fürstenwalde, den 21.08.2018

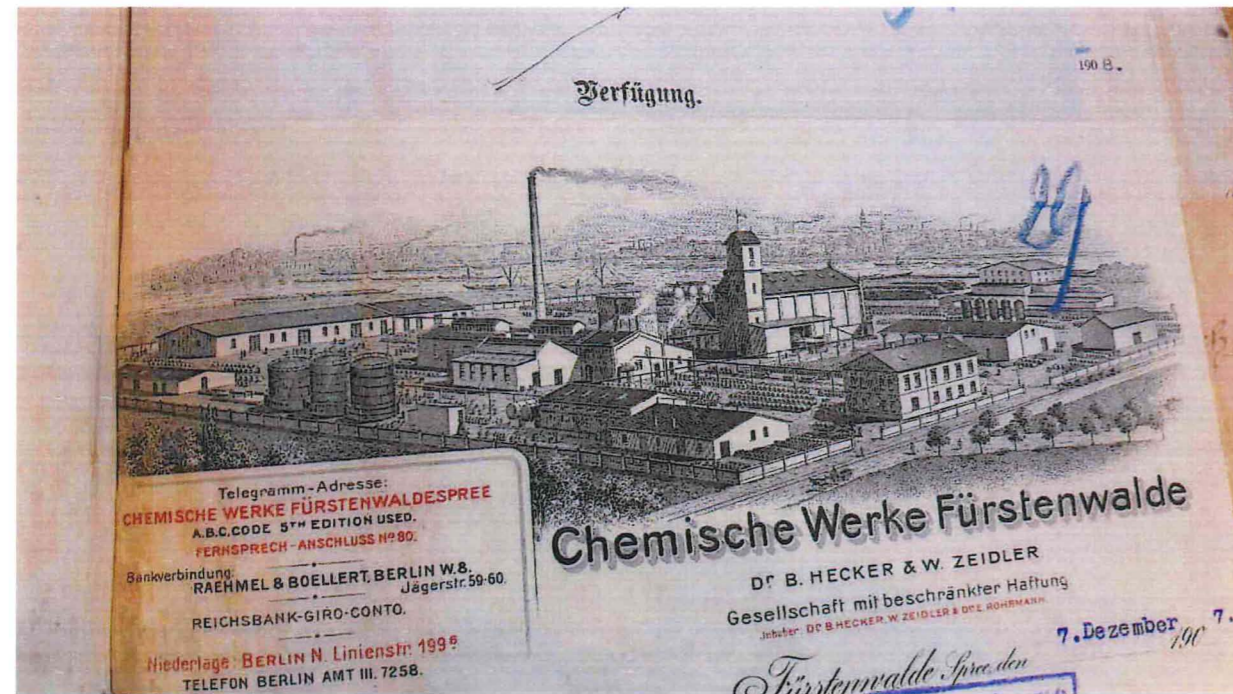
Abbildung 2: Chemische Werke Fürstenwalde: Ansicht

Aus der Ansicht der Chemischen Werke ist erkennbar, daß die Freiflächen im Wesentlichen als Faßlager mit entsprechendem Verdacht auf Tropf- bzw. Lagerverluste an gelagerten Chemikalien genutzt wurden. Die Teilfläche war schon zur Zeit der Nutzung als Chemische Fabrik großflächig versiegelt / überbaut.

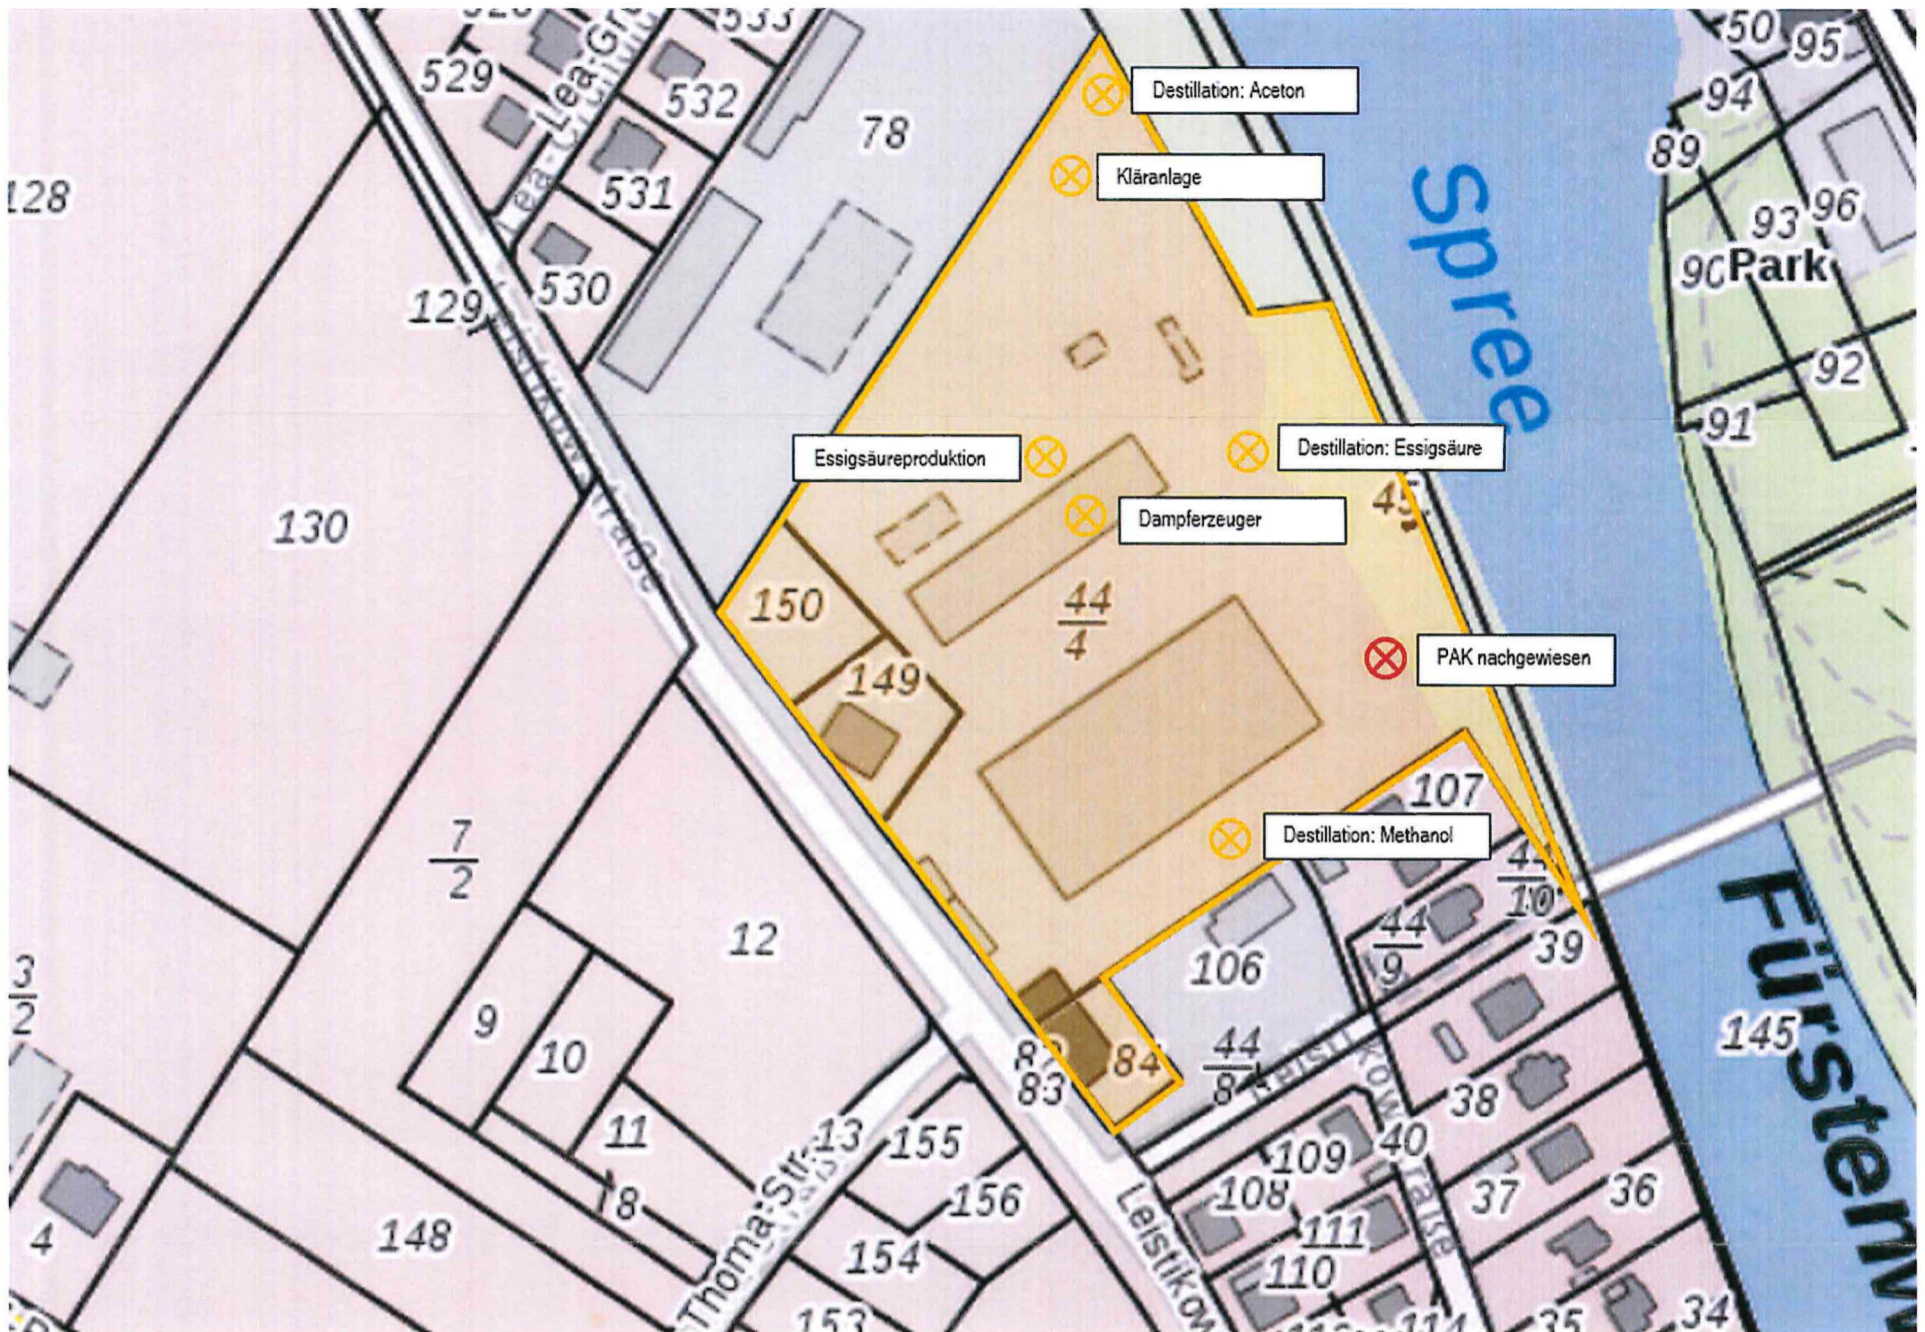
Zur zusammenfassenden Darstellung der Altlastensituation siehe Anhang 2: Darstellung altlastenrelevanter Bereiche.

Gesichert / 1 / ist eine flächige, teils deutliche Überschreitung der Vorsorgewerte der BBodSchV für Schwermetalle ( Blei, Kupfer, Quecksilber, Zink ). Gemäß § 9 Abs. 1 Nr. 1 BBodSchV ist somit das Entstehen schädlicher Bodenveränderungen zu besorgen.

Gesichert / 1 / ist eine extreme Kontamination durch Teeröle ( PAK ) an der südöstlichen Peripherie bei ca. 2 m GOK.

Zu vermuten ist, daß die gesamte Teilfläche flächig Kontaminationen durch Schwermetalle sowie Kohlenwasserstoffe aufweist.

- 1) Flächenuntersuchung nach BBodSchV, Analytik der Vorsorgeparameter zuzüglich KW, EOX empfohlen werden 8 Teilflächen á ca. 3.000 m<sup>2</sup>, diese Untersuchung ist für die versiegelten / überbauten Flächen jedoch erst nach Entsiegelung / Rückbau der aufstehenden Bausubstanz sinnvoll

- 2) Untersuchung der altlastverdächtigen Standorte: 3 Standorte zur Destillation, Dampferzeuger, Kläranlage, Essigsäureproduktion sowie punktuelle Aufschlüsse in den Bereichen der Faßläger

- 3) Erkundung der lateralen und vertikalen Ausdehnung der Kontamination durch Teeröle, Analytik: PAK ( EPA ), Phenolindex, Kohlenwasserstoffindex
- 4) Erkundung der Standorte ehemaliger Gebäude auf Vergrabungen / Fundamentreste etc.  
Die Erkundung sollte vorzugsweise durch Suchschürfe ( Minibagger ) vorgenommen werden. Sensorisch auffälliges Material ist zu beproben / untersuchen und bewerten.  
Anmerkung: Hierzu ist es erforderlich versiegelte Flächen teilweise zu entsiegeln.

- 5) Erkundung des Untersuchungsgebietes ( vor allem peripherer Bereiche ) auf das Vorhandensein von Vergrabungen.  
Die Erkundung sollte vorzugsweise durch linienförmig angelegte Suchschürfe ( Minibagger ) vorgenommen werden. Sensorisch auffälliges Material ist zu beproben / untersuchen und bewerten.  
Anmerkung: Hierzu ist es erforderlich versiegelte Flächen teilweise zu entsiegeln.

- Zu 1) Im Ergebnis der Flächenuntersuchung nach BBodSchV kann ein ( teilweiser ) Bodenaustausch erforderlich werden.
- Zu 2) Ausschluß des Kontaminationsverdacht es bzw. Sanierung / Entsorgung entsprechend der Ergebnisse der Untersuchungen
- Zu 3) Sanierung des Bereiches der Teerölkontamination
- Zu 4) Sanierung kontaminierter Bereiche / Rückbau unterirdischer Bausubstanz, bei Erfordernis: Tiefenentrümmerung
- Zu 5) Sanierung / Entsorgung von Vergrabungen
- 6) Rückbau der aufstehenden Bausubstanz, Flächenentsiegelung
- 7) Eine Nutzung des anstehenden Grundwassers ist in diesem Teilbereich aus Vorsorgegründen auszuschließen.
