## Bericht 23075.01

**23075.01 Schadstoffkataster  
Feuerwehr Kleinmachnow\_240408**

## **BV    Feuerwehr Kleinmachnow          Am Bannwald 1 / 1A, 14532 Kleinmachnow**

### **LOS 2: Schadstoffgutachten**

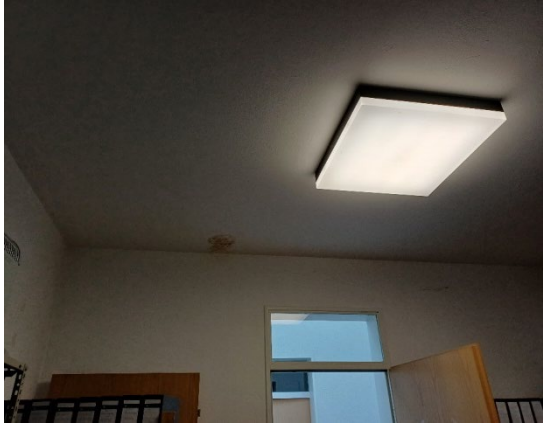
Nr.	Ort	Foto	Beschreibung, Abfalleinstufung/ Arbeitsschutz <sup>1</sup>
3.	Verwaltungs- gebäude Bauhof

<p>Wand- und Deckenleuchten mit potenziell <u>quecksilberhaltigen Leuchtmitteln</u>:</p> <p>Abfalldeklaration: ASN 200121* (Leuchten), gefährlicher Abfall kein Gefahrstoff</p>

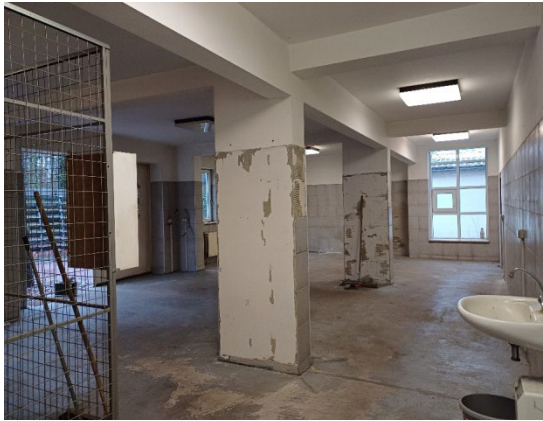
4.	EG, Lager-, Werkstattbe- reich

<p>Lager- und Werkstattbereich: teilgeflieste Wände, Fußböden aus Beton mit Nutzanstrich</p> <p>Im Hinblick auf das Baujahr des Gebäudes sind asbesthaltige Fliesenkleber oder Spachtelmassen unwahrscheinlich und wurden daher nicht untersucht.</p>

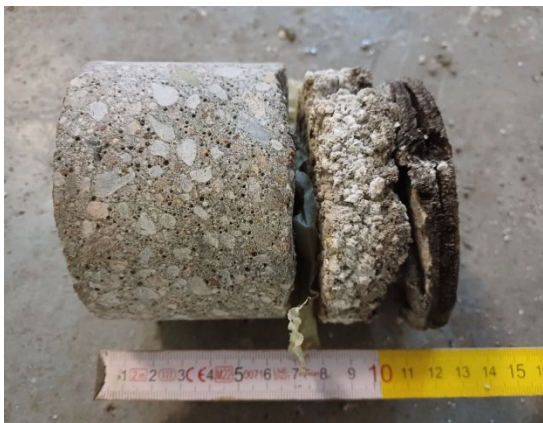
5.	EG, Lager-, Werkstattbe- reich

<p>Detailansicht BK 4</p> <p>Fußbodenaufbau: Bodenfliesen mit Kleber – Estrich – Folie – Schüttung – Sperrschicht – Rohbeton</p> <p><u>Fließestrich</u> (MP 16):</p> <p>Das Material hält die Werte RC-1 gemäß EBV ein.</p> <p>Abfalldeklaration: ASN 170101, kein gefährlicher Abfall kein Gefahrstoff</p> <p><u>Schüttung aus Beton und Polystyrol</u> (MP 17):</p> <p>Das Material hält die Werte RC-1 gemäß EBV ein.</p> <p>HBCD: &lt; 50 mg/kg TOC: 1,99 M.%</p> <p>Abfalldeklaration: ASN 170904, kein gefährlicher Abfall</p>

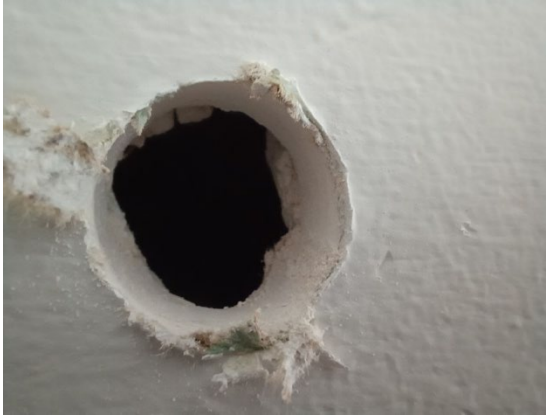
Nr.	Ort	Foto	Beschreibung, Abfalleinstufung/ Arbeitsschutz <sup>1</sup>
10.	EG, Wasch- und Dusch- raum

In den Zwischenwänden (GK-Trockenbau) konnte keine Dämmung festgestellt werden.

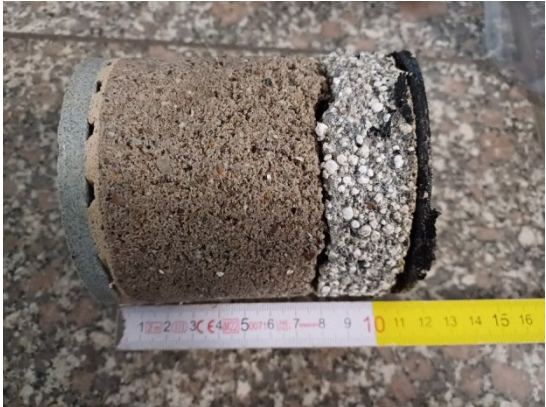
11.	EG, Nassräume

<p>Detailansicht BK 6 (oben) und BK 7 (unten):</p> <p>Fußbodenaufbau: Fliesen mit Kleber – Ausgleichsschicht (nur BK 6) – Fließestrich/Estrich – Folie – Schüttung – Sperrschicht – Rohbeton</p> <p><u>Fliesenkleber</u> (MP 19): kein Asbest nachgewiesen Abfalldeklaration: ASN 170107, kein gefährlicher Abfall kein Gefahrstoff</p> <p><u>Fließestrich</u> (MP 16): Das Material hält die Werte RC-1 gemäß EBV ein. Abfalldeklaration: ASN 170101, kein gefährlicher Abfall kein Gefahrstoff</p> <p><u>Schüttung aus Beton und Polystyrol</u> (MP 17): Das Material hält die Werte RC-1 gemäß EBV ein. HBCD: &lt; 50 mg/kg TOC: 1,99 M. % Abfalldeklaration: ASN 170904, kein gefährlicher Abfall (Verbundbaustoff: erhöhte Entsorgungskosten sind zu veranschlagen)</p> <p><u>Sperrschicht</u> (MP 18):</p>

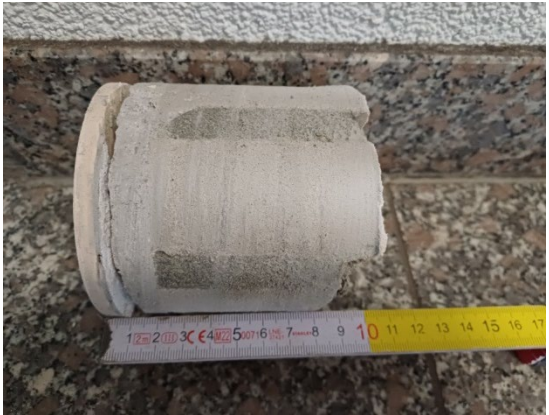
Detailansicht BK 5  Wandaufbau: Fliesen mit Kleber, Wandputz, Mauerwerk  <u>Fliesenkleber</u> (EP 22): Bewertung analog zu MP 19  kein Asbest nachgewiesen  Abfalldeklaration: ASN 170107, kein gefährlicher Abfall  kein Gefahrstoff  <u>Mauerwerk + Fliesen</u> (MP 20):  Das Material hält die Werte RC-3 gemäß EBV ein (Sulfat im Eluat).  Abfalldeklaration: ASN 170107, kein gefährlicher Abfall  kein Gefahrstoff
13.	OG, Büro- raum

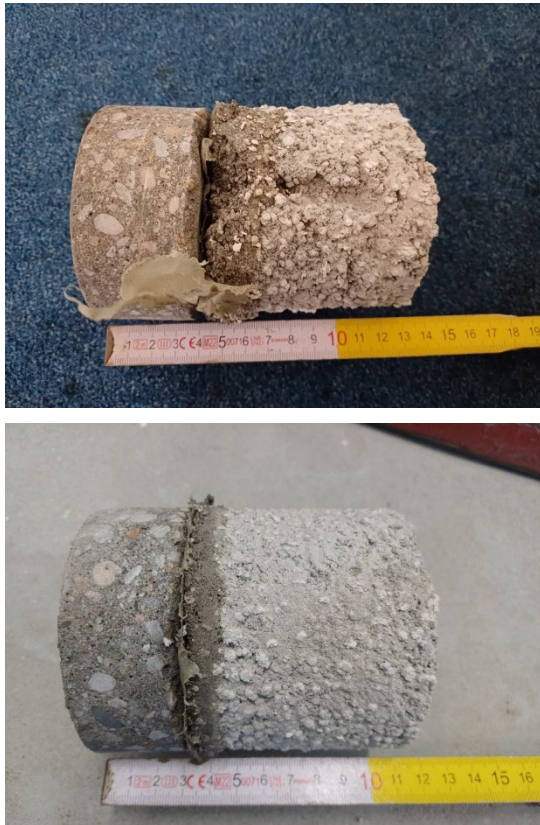
Nr.	Ort	Foto	Beschreibung, Abfalleinstufung/ Arbeitsschutz <sup>1</sup>
14.	OG, Büro- räume

<p>Detailansicht BK 1 (oben) und BK 2 (unten):</p> <p>Bodenaufbau: Teppich – Fließestrich – Folie – Schüttung – Rohbeton</p> <p><u>Fließestrich</u> (MP 16):</p> <p>Das Material hält die Werte RC-1 gemäß EBV ein.</p> <p>Abfalldeklaration: ASN 170101, kein gefährlicher Abfall</p> <p>kein Gefahrstoff</p> <p><u>Schüttung aus Beton und Polystyrol</u> (MP 17):</p> <p>Das Material hält die Werte RC-1 gemäß EBV ein.</p> <p>HBCD: &lt; 50 mg/kg TOC: 1,99 M.%</p> <p>Abfalldeklaration: ASN 170904, kein gefährlicher Abfall</p> <p>kein Gefahrstoff</p> <p>(Verbundbaustoff: erhöhte Entsorgungskosten sind zu veranschlagen)</p>

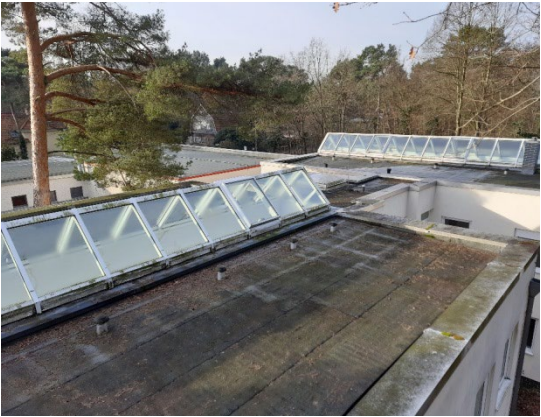
23.	Dach Verwaltungsgebäude

<p>Dachansicht</p> <p><u>Bitumenabdichtung</u> (EP 25) auf Holzkonstruktion:</p> <p>kein Asbest nachgewiesen, KMF nachgewiesen (nicht lungengängig)</p> <p><math>\Sigma</math> PAK: &lt; BG B(a)P: &lt; BG</p> <p>Abfalldeklaration: ASN 170302, kein gefährlicher Abfall</p> <p>kein Gefahrstoff</p>

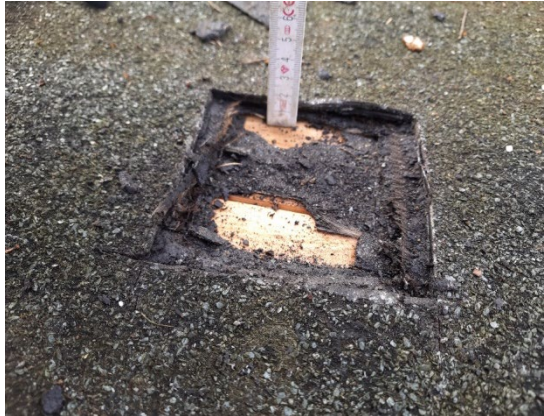
Nr.	Ort	Foto	Beschreibung, Abfalleinstufung/ Arbeitsschutz <sup>1</sup>
24.	Dach Verwaltungsgebäude

<p><u>Konstruktionshölzer</u> im Dachaufbau:</p> <p>als Altholz A IV einzustufen</p> <p>Abfalldeklaration: ASN 170204*, gefährlicher Abfall</p> <p>kein Gefahrstoff</p>

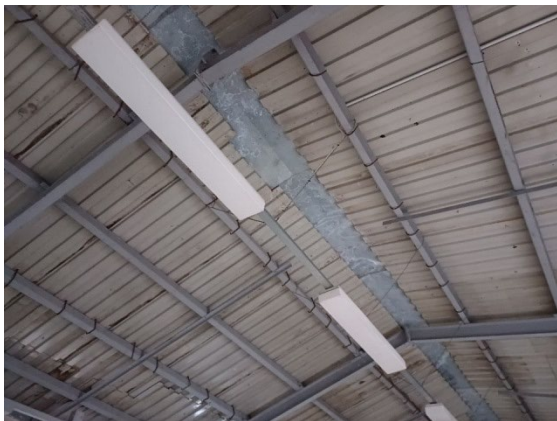
Deckenleuchten mit potenziell <u>quecksilberhaltigen Leuchtmit- teln</u> :  Abfalldeklaration: ASN 200121* (Leuchten), gefährlicher Abfall  kein Gefahrstoff
30.	Halle 1

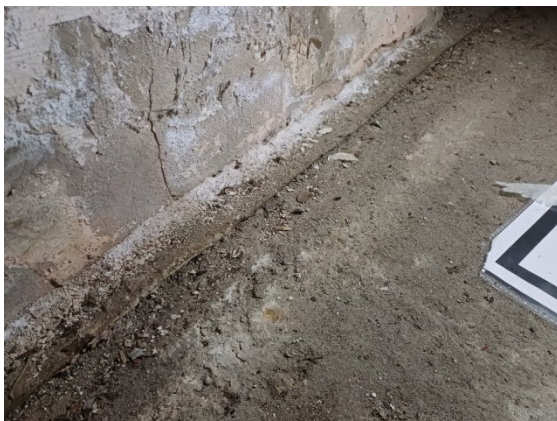
<u>Sperrschicht, Außenwände</u> (MP 2):  kein Asbest und keine KMF nach- gewiesen  $\Sigma$ PAK: < BG B(a)P: < BG  Abfalldeklaration: ASN 170302, kein gefährlicher Abfall  kein Gefahrstoff

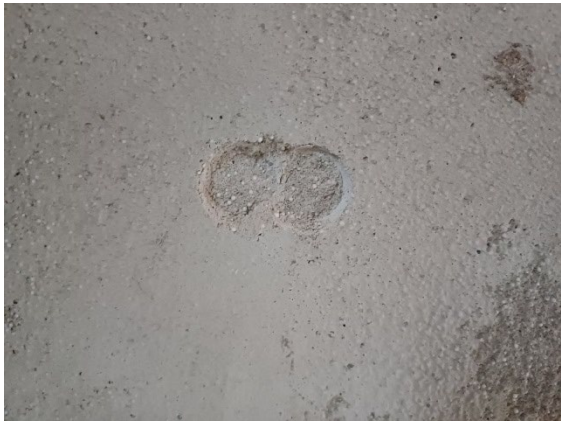
Nr.	Ort	Foto	Beschreibung, Abfalleinstufung/ Arbeitsschutz <sup>1</sup>
31.	Halle 1, Wände

<p><u>Wandputz</u> (MP 13, MP 14, MP 15):</p> <p>Probenahme nach VDI 6202 Blatt 3</p> <p>kein Asbest und keine KMF nachgewiesen</p> <p>Abfalldeklaration: ASN 170107, kein gefährlicher Abfall</p> <p>kein Gefahrstoff</p>
32.	Halle 1, Wände

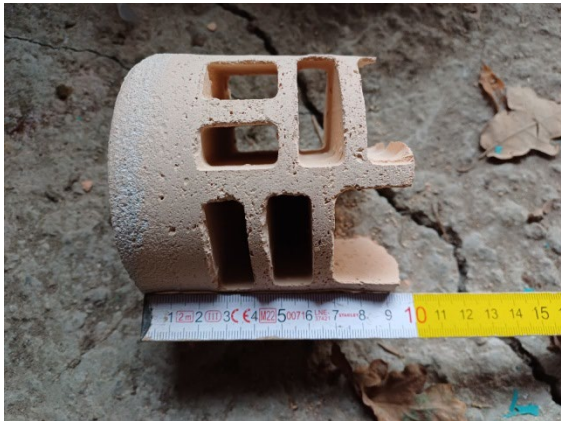
<p>Detailansicht BK 9</p> <p>Wandaufbau: Putz – Hohlkammerziegel</p> <p><u>Hohlkammerziegel</u> (EP 21):</p> <p>Das Material hält die Werte RC-3 gemäß EBV ein (Sulfat im Eluat).</p> <p>Abfalldeklaration: ASN 170107, kein gefährlicher Abfall</p> <p>kein Gefahrstoff</p>
33.	Halle 1, Fußböden

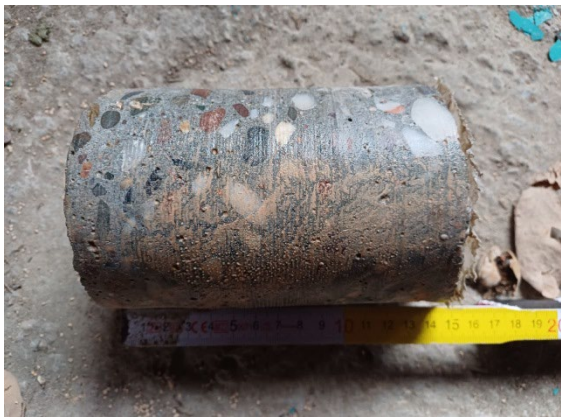
<p>Detailansicht BK 10</p> <p>Bodenaufbau: Beton – Folie</p> <p><u>Beton</u> (EP 23):</p> <p>Das Material hält die Werte RC-1 gemäß EBV ein.</p> <p>Abfalldeklaration: ASN 170101, kein gefährlicher Abfall</p> <p>kein Gefahrstoff</p>

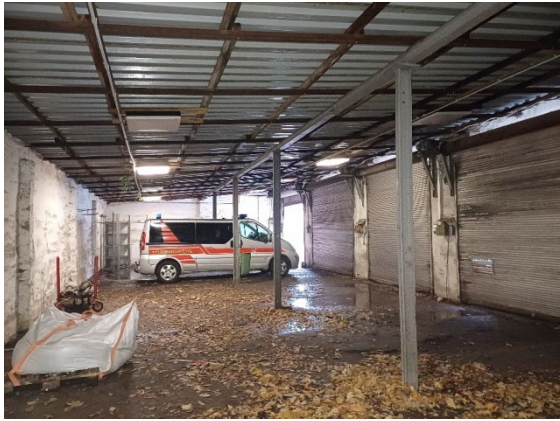
Innenansicht Garagen Metallische Stützkonstruktion mit Auflage von Trapezblechen, ver- putzte Innenwände  Deckenleuchten mit potenziell <u>quecksilberhaltigen Leuchtmitteln</u> :  Abfalldeklaration: ASN 200121* (Leuchten), gefährlicher Abfall  kein Gefahrstoff
41.	Garagen Ost

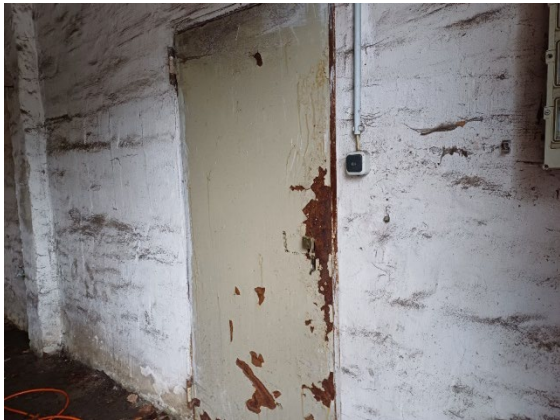
42.	Garagen Ost, Zwischenwand

<p><u>Brandschutztür</u></p> <p>T30-T-Tür H8-1: Isselwerk GmbH &amp; Co. KG, Rees 3, Herstellungsjahr 1992</p> <p>Verdacht auf innenliegende KMF- oder Asbesteinlagen</p> <p>Abfalldeklaration ASN: 170605*/170603*, gefährlicher Abfall</p> <p>Gefahrstoff, Arbeitsschutzmaßnahmen gemäß TRGS 519 o. TRGS 521</p>
43.	Garagen Ost, Wände

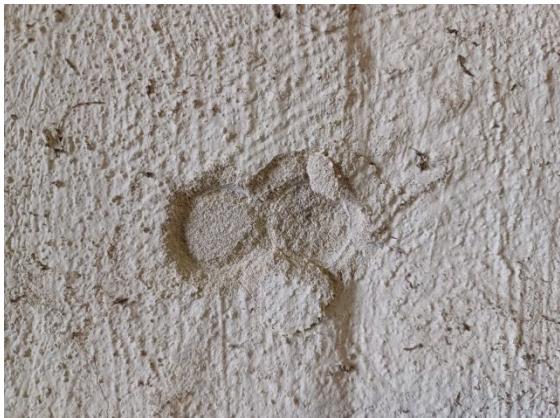
<p><u>Wandputz</u> (MP 7, MP 8, MP 9):</p> <p>Probenahme nach VDI 6202 Blatt 3</p> <p>kein Asbest und keine KMF nachgewiesen</p> <p>Abfalldeklaration: ASN 170107, kein gefährlicher Abfall</p> <p>kein Gefahrstoff</p>
44.	Garagen Ost, linke Garage

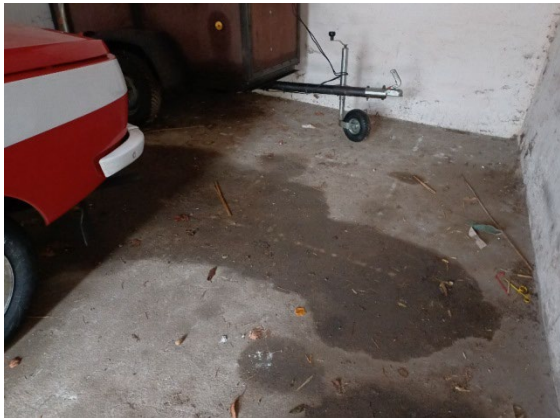
<p>Ölflecken auf dem Beton in der linken Garage.</p> <p>Annahme: MKW-belastet (Bewertung analog EP 24)</p> <p>Abfalldeklaration: ASN 170106*, gefährlicher Abfall</p> <p>kein Gefahrstoff</p>

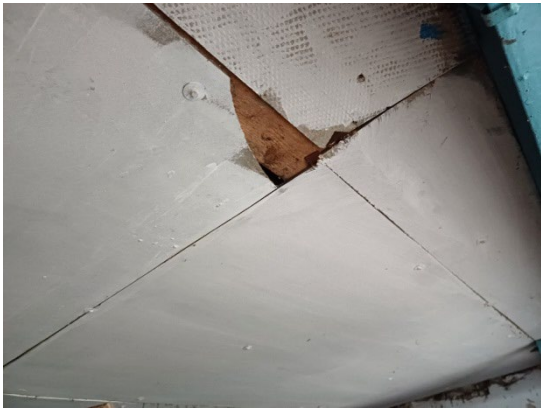
Abhangdecke aus <u>Asbestzement-</u> <u>platten</u> (visueller Befund)  Abfalldeklaration: ASN 170605*, gefährlicher Abfall  Gefahrstoff, Arbeitsschutz gemäß TRGS 519

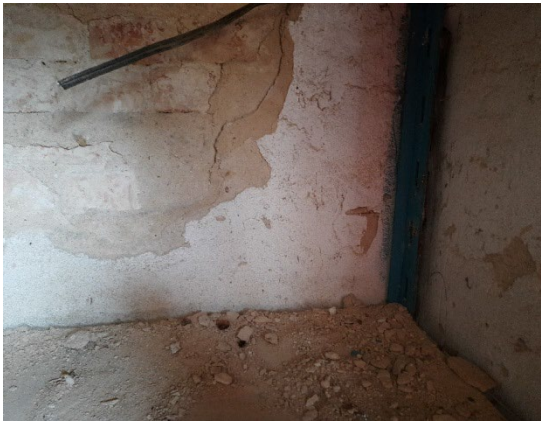
Nr.	Ort	Foto	Beschreibung, Abfalleinstufung/ Arbeitsschutz <sup>1</sup>
51.	Garagen West, linke Garage

<u>Wandputz</u> (MP 6): Probenahme nach VDI 6202 Blatt 3 kein Asbest und keine KMF nach- gewiesen Abfalldeklaration: ASN 170107, kein gefährlicher Abfall kein Gefahrstoff
52.	Garagen West, rechte Garage

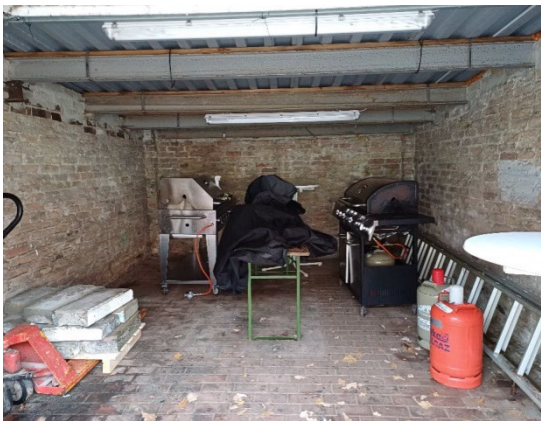
Deckenleuchten mit potenziell <u>quecksilberhaltigen Leuchtmitteln</u> : Abfalldeklaration: ASN 200121* (Leuchten), gefährlicher Abfall kein Gefahrstoff
53.	Garagen West, rechte Garage, Fuß- boden

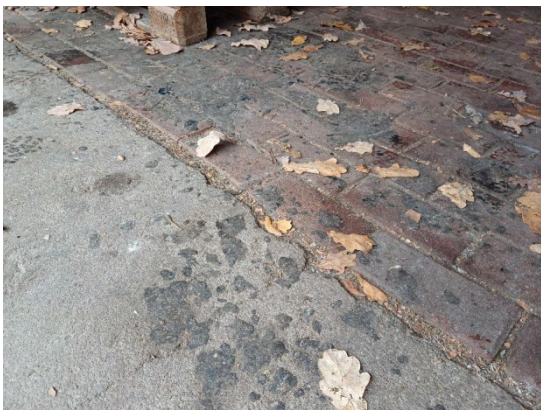
<u>Bitumenmasse</u> (MP 5): kein Asbest und keine KMF nach- gewiesen $\Sigma$ PAK: < BG B(a)P: < BG Abfalldeklaration: ASN 170302, kein gefährlicher Abfall kein Gefahrstoff

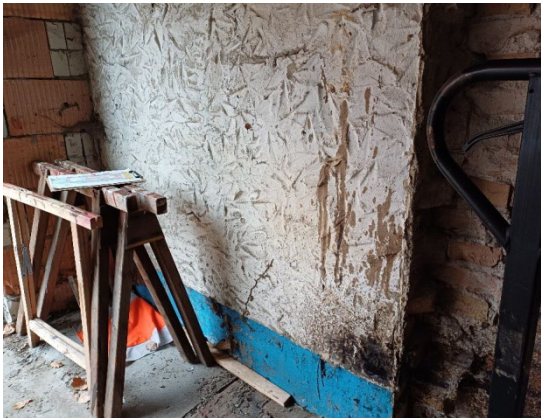
Nr.	Ort	Foto	Beschreibung, Abfalleinstufung/ Arbeitsschutz <sup>1</sup>
54.	Garagen West, rechte Garage

vorgesetztes Wandstück mit <u>Wandputz</u> (zu MP 6):  Probenahme nach VDI 6202 Blatt 3  kein Asbest und keine KMF nach- gewiesen  Abfalldeklaration: ASN 170107, kein gefährlicher Abfall  kein Gefahrstoff

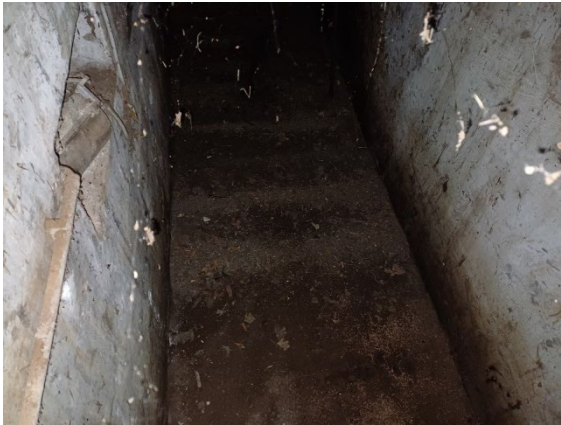
Nr.	Ort	Foto	Beschreibung, Abfalleinstufung/ Arbeitsschutz <sup>1</sup>
58.	Fahrzeughalle

<u>Betonwände und -sohle</u> des Wartungsschachtes:  Annahme: MKW-belastet  Abfalldeklaration: ASN 170106*, gefährlicher Abfall  kein Gefahrstoff
59.	Fahrzeughalle

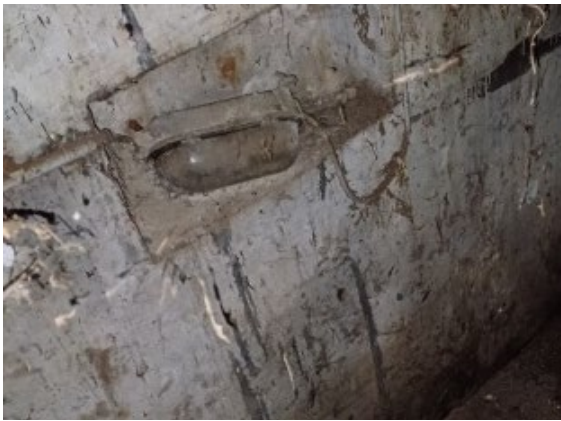
<u>Wandleuchten mit potenziell quecksilberhaltigen Leuchtmitteln und PCB-haltigen Schaltelementen:</u>  Abfalldeklaration: ASN 200121* und 170902*, gefährlicher Abfall  kein Gefahrstoff
60.	Fahrzeughalle

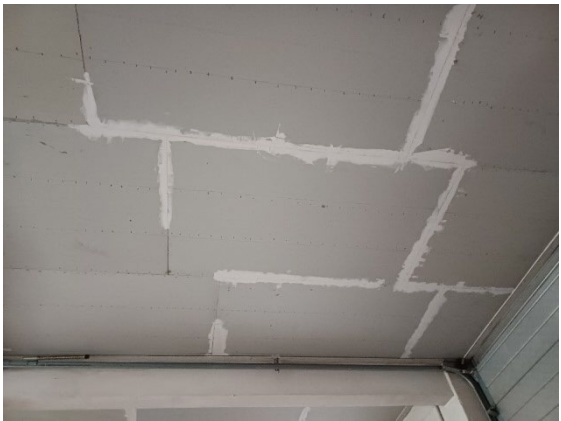
Deckenverkleidung aus Gipskartonplatten mit <u>Spachtelmasse</u> :  Annahme: Einbau im Zuge der Sanierungsmaßnahmen 2011  Abfalldeklaration: ASN 170802, kein gefährlicher Abfall  kein Gefahrstoff

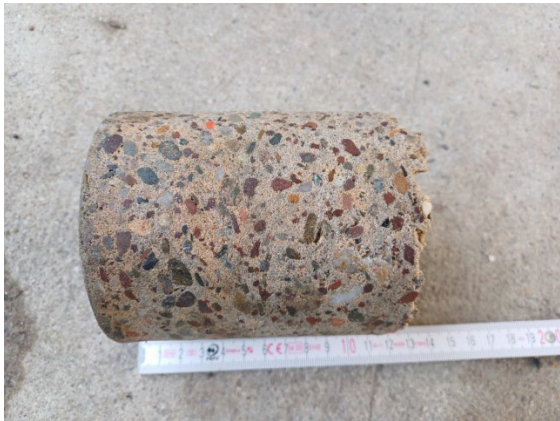
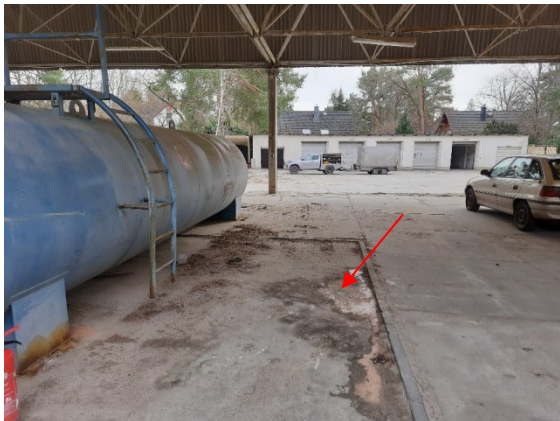
Nr.	Ort	Foto	Beschreibung, Abfalleinstufung/ Arbeitsschutz <sup>1</sup>
66.	Unterstellhalle, Betonboden um Tank

<p>Detailansicht BK RKS 3/24 (Pfeil zeigt Bohrposition)</p> <p>Aufbau: Beton, darunter Boden/Sand</p> <p><u>Beton</u> (BK RKS 3/24):</p> <p>Das Material hält die Werte RC-1 gemäß EBV ein.</p> <p>MKW: &lt; BG</p> <p>Abfalldeklaration: ASN 170101, kein gefährlicher Abfall</p> <p>kein Gefahrstoff</p>
67.	Freiflächen

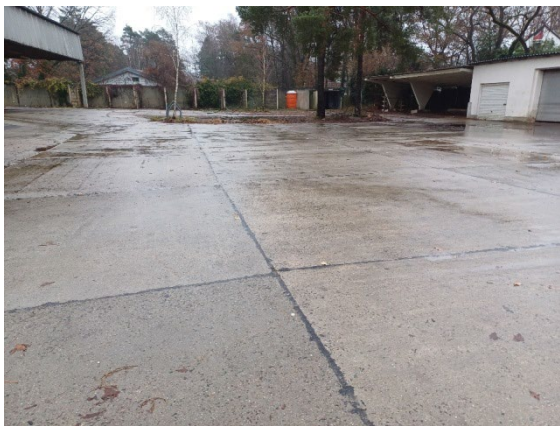
<p>Übersicht Innenhof</p> <p><u>bituminöse Betonfugen</u> (MP 27):</p> <p>Chrysotilasbest nachgewiesen keine KMF nachgewiesen</p> <p><math>\Sigma</math> PAK: &lt; BG B(a)P: &lt; BG</p> <p>Abfalldeklaration ASN: 170605* / 170903*, gefährlicher Abfall</p> <p>Gefahrstoff, Arbeitsschutz gemäß TRGS 519</p>

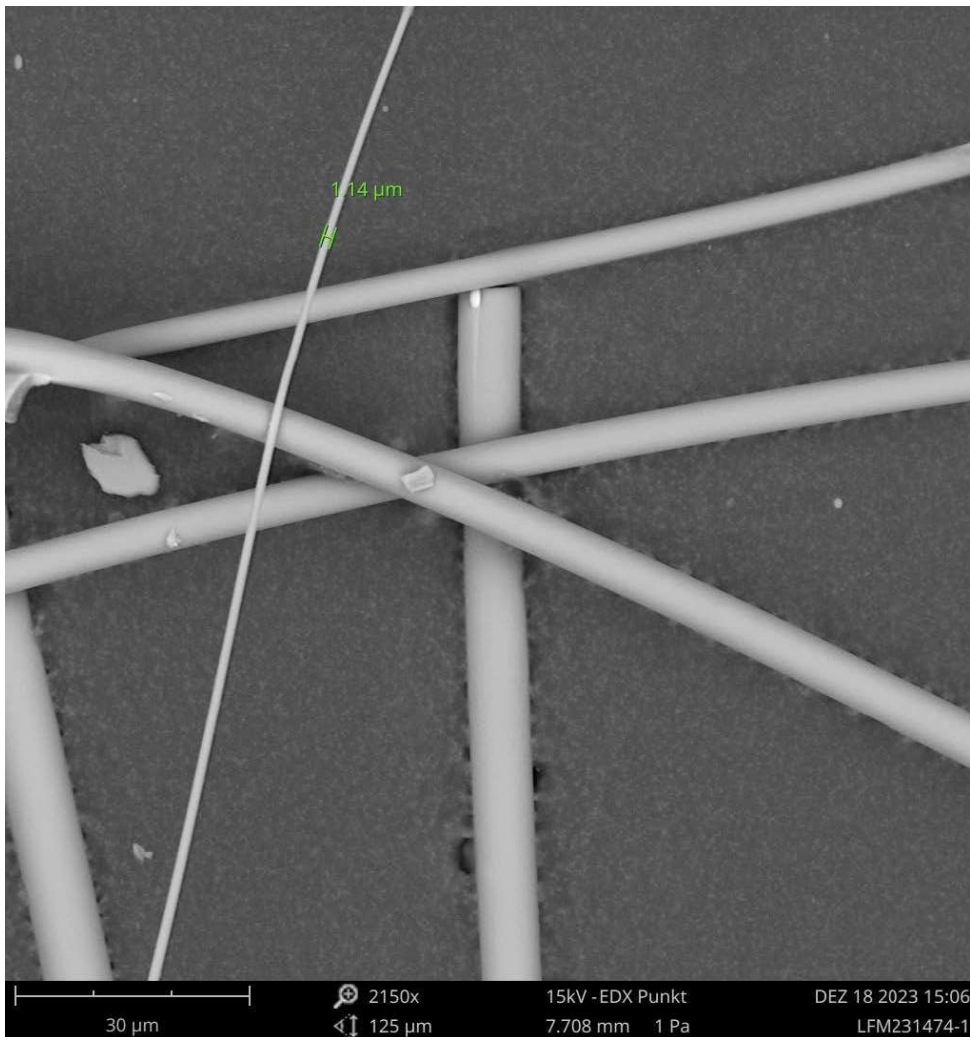
Bild 1: Detailaufnahme Steinwollefasern, z.T. lungengängig
