## **Fotodokumentation – Quartierstruktur auf dem Gelände Hardenbeck**

Im Rahmen der potenziellen Habitatbewertung wurden mehrere Nebengebäude visuell auf Anzeichen einer Fledermausnutzung überprüft. Die nachfolgenden Abbildungen zeigen die dokumentierten Strukturen und belegen das Fehlen aktueller Quartiernutzung.

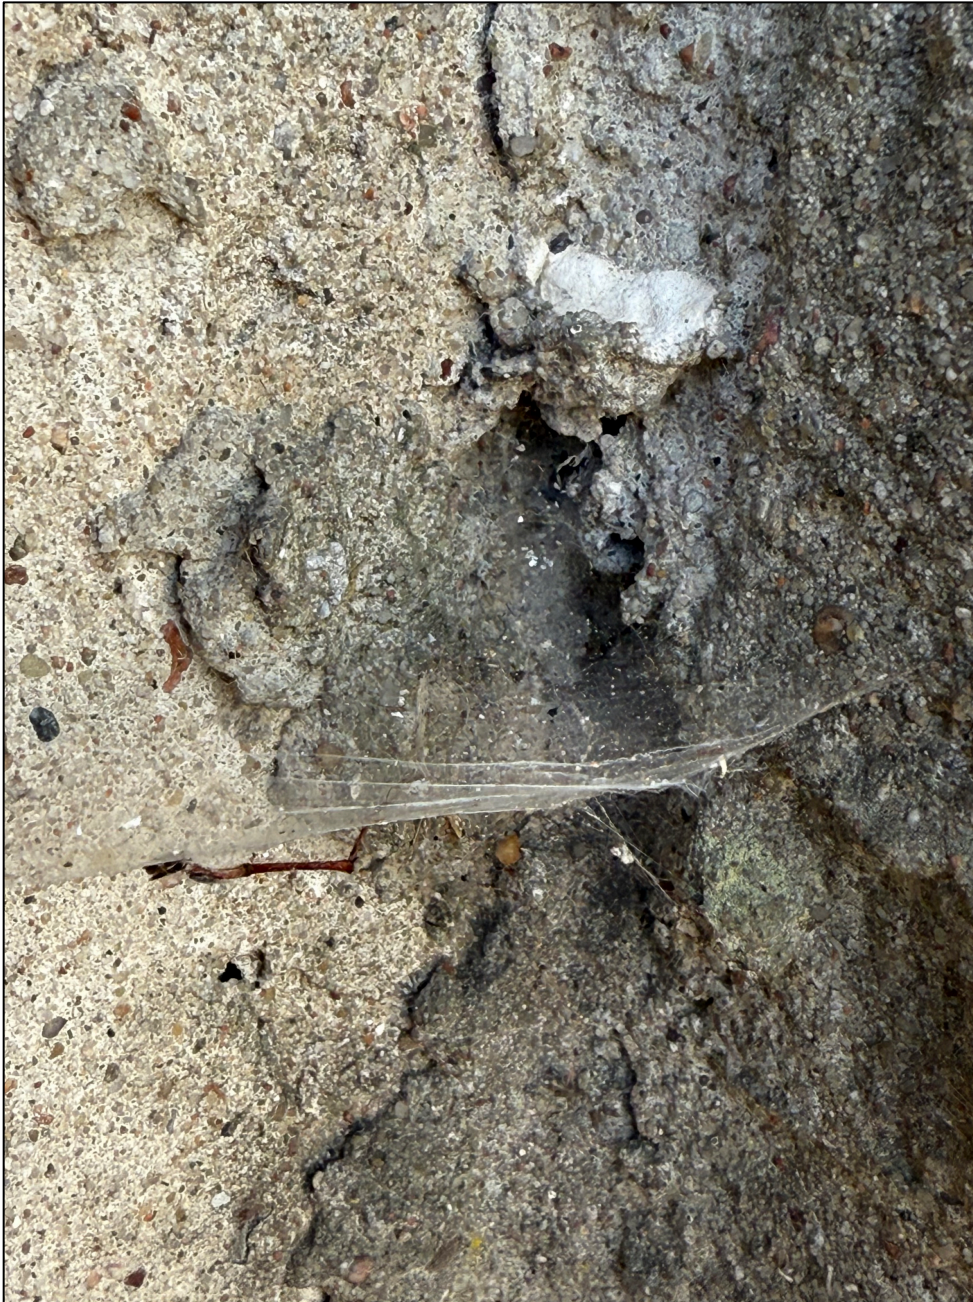
Abbildung 1: Außenansicht eines Nebengebäudes mit Spuren natürlicher Alterung. Deutlich erkennbar sind zugängliche, jedoch nicht genutzte potenzielle Einflugöffnungen für Fledermäuse.

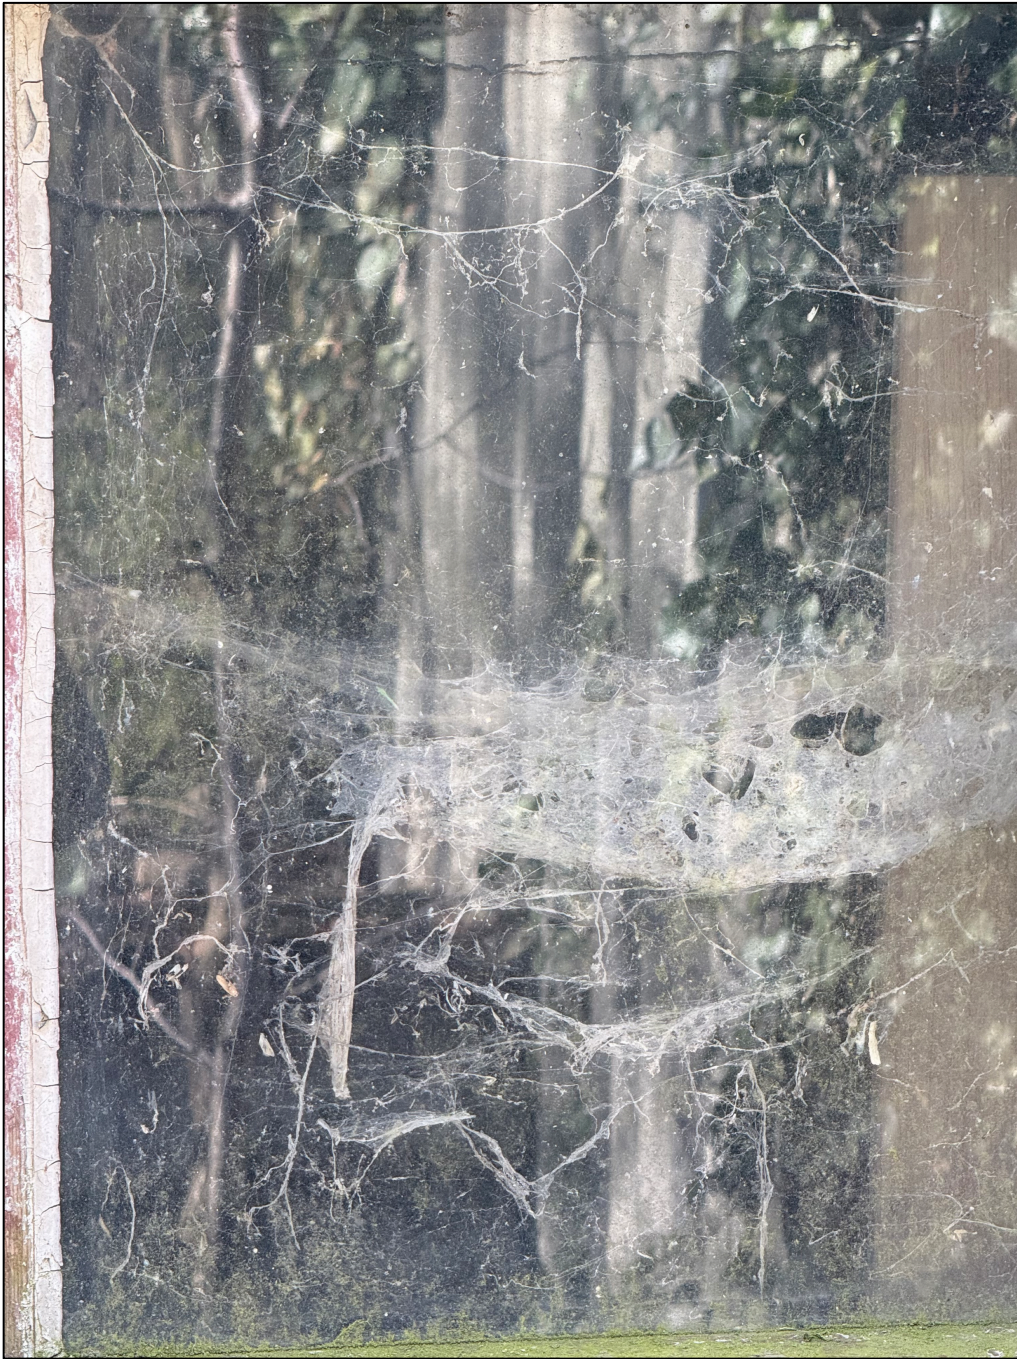
Abbildung 2: Fenster mit starkem Spinnwebenbesatz an der Außenseite. Keine Hinweise auf aktuelle Nutzung durch Fledermäuse.

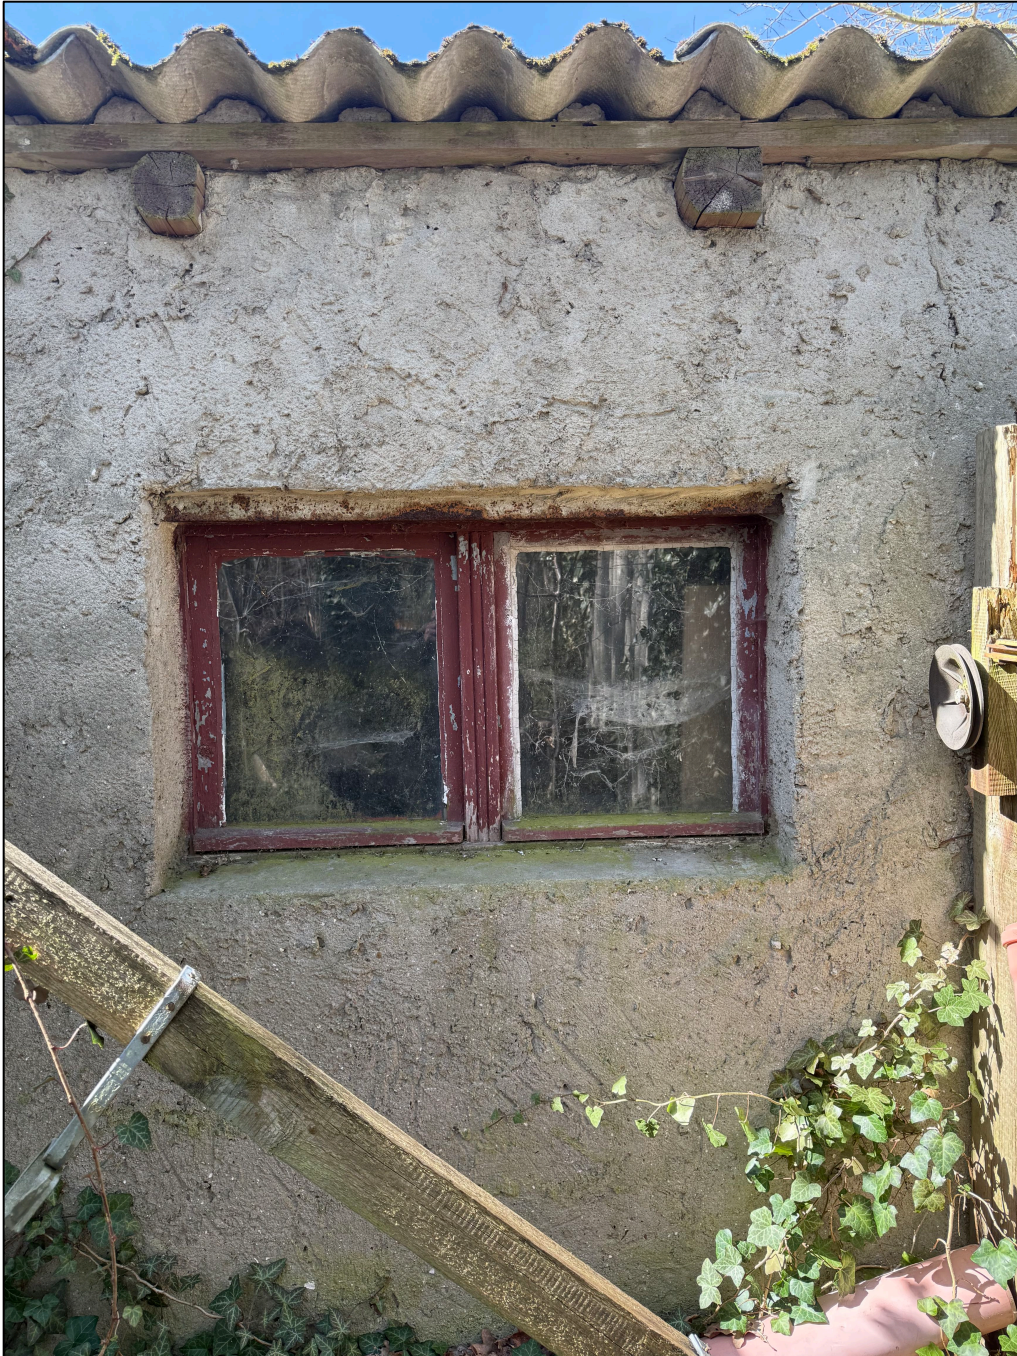
Abbildung 3: Detailaufnahme des gleichen Fensters, Spinnweben durchgängig – kein Hinweis auf Durchflug, Nutzung ausgeschlossen.

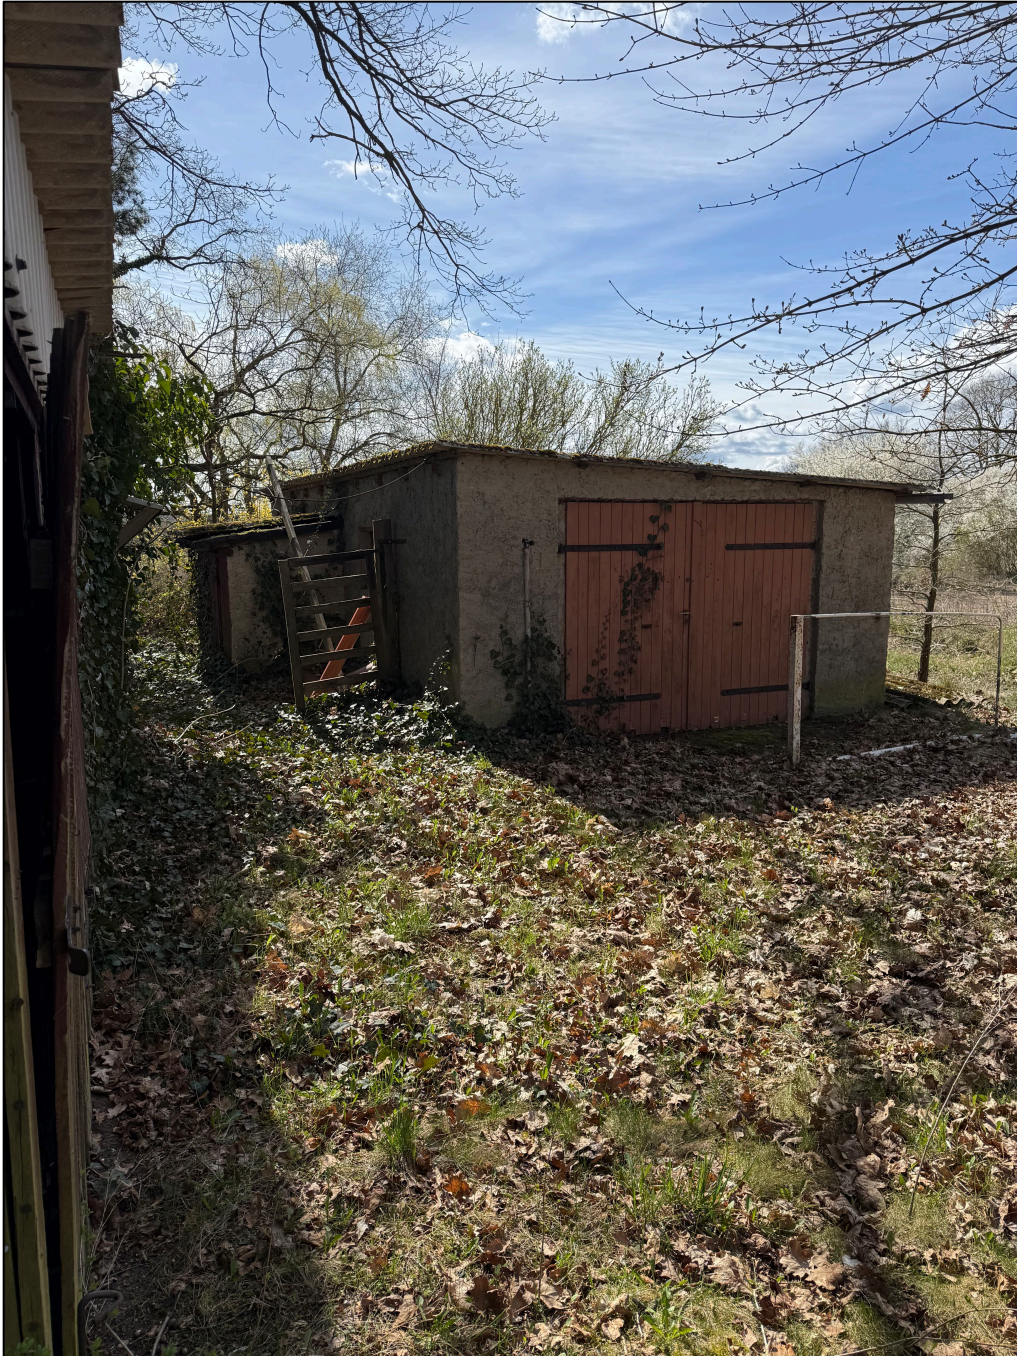
Abbildung 4: Südliche Außenwand eines weiteren Nebengebäudes mit Eingangstür. Auch hier keine Hinweise auf regelmäßige Nutzung der Spalten und Öffnungen durch Fledermäuse.

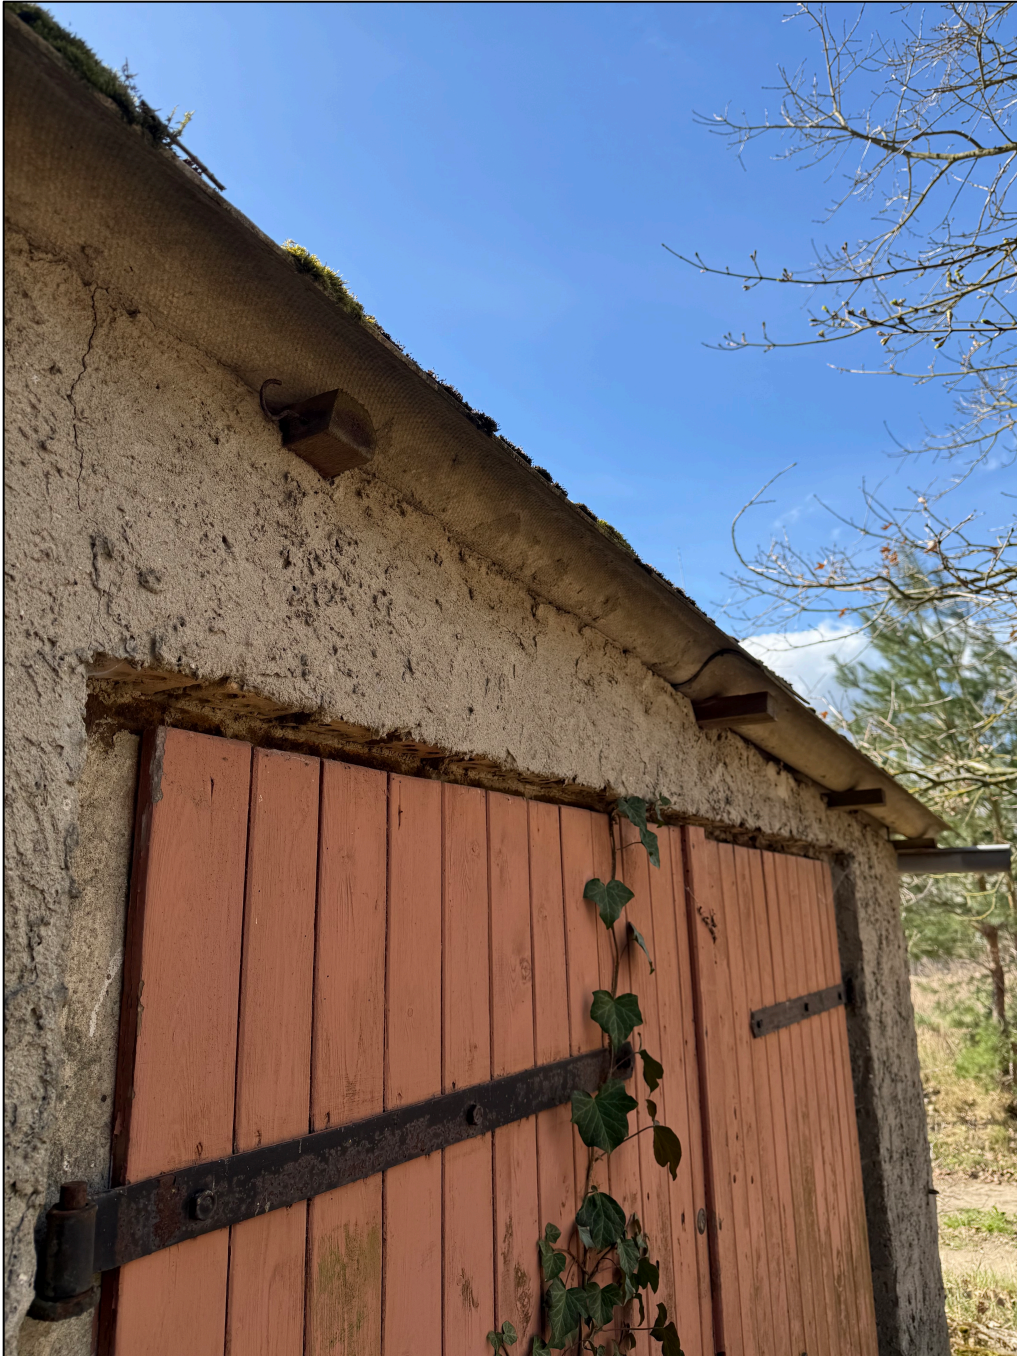
Abbildung 5: Dachbereich mit typischer Altbausubstanz. Keine frischen Spuren von Quartiernutzung, Einflugöffnung vorhanden, aber ungenutzt.

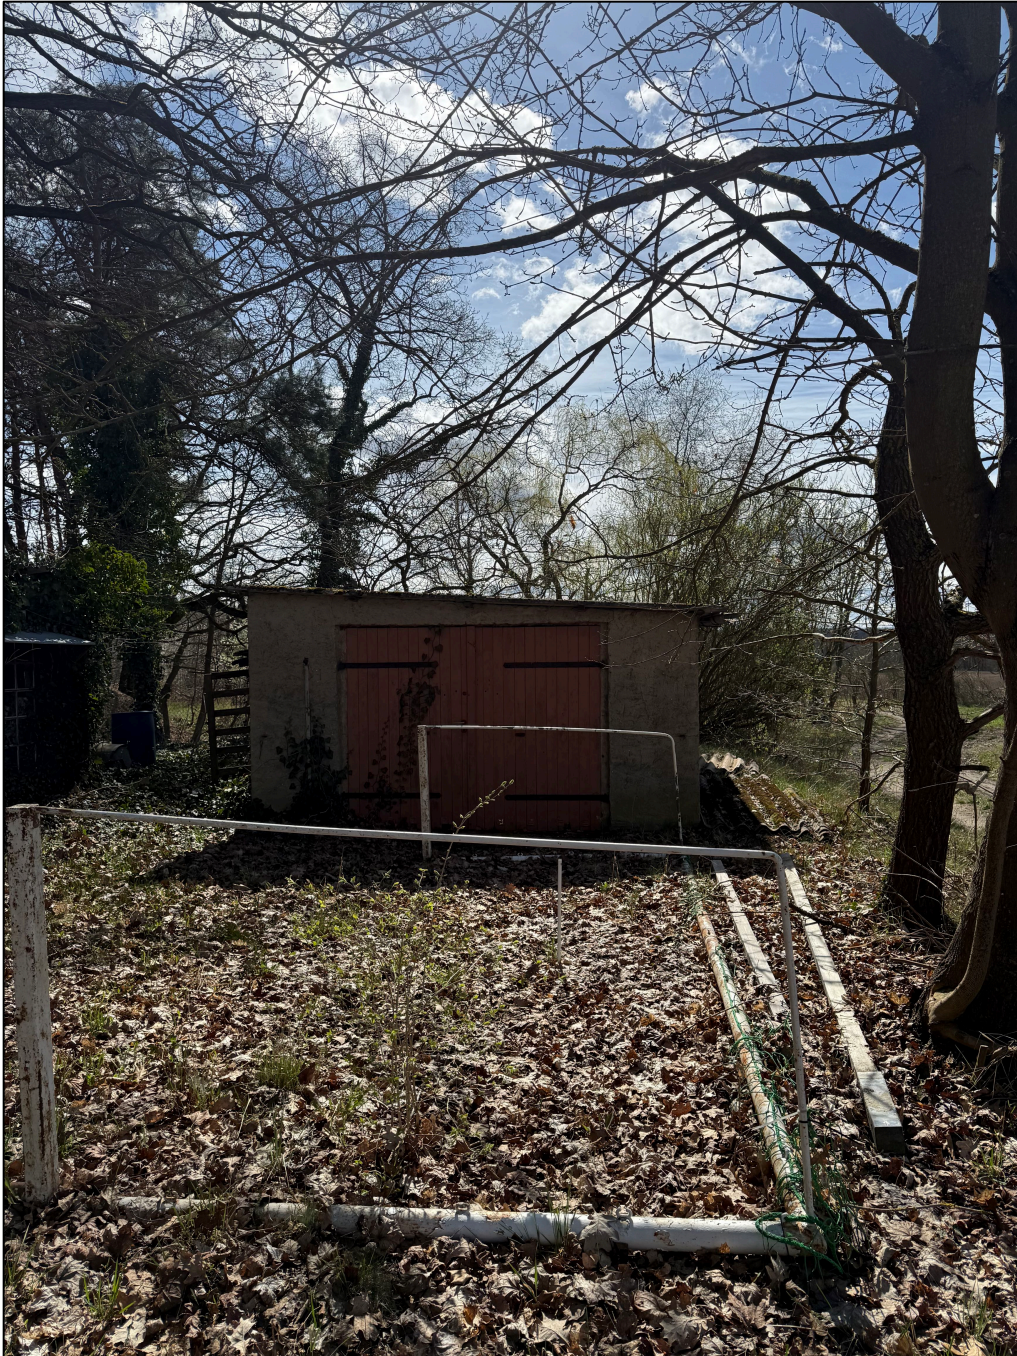
Abbildung 6: Innenaufnahme mit deutlichen Bauschäden. Spinnweben im Deckenbereich und keine frischen Kotspuren oder sonstige Nachweise einer Nutzung.

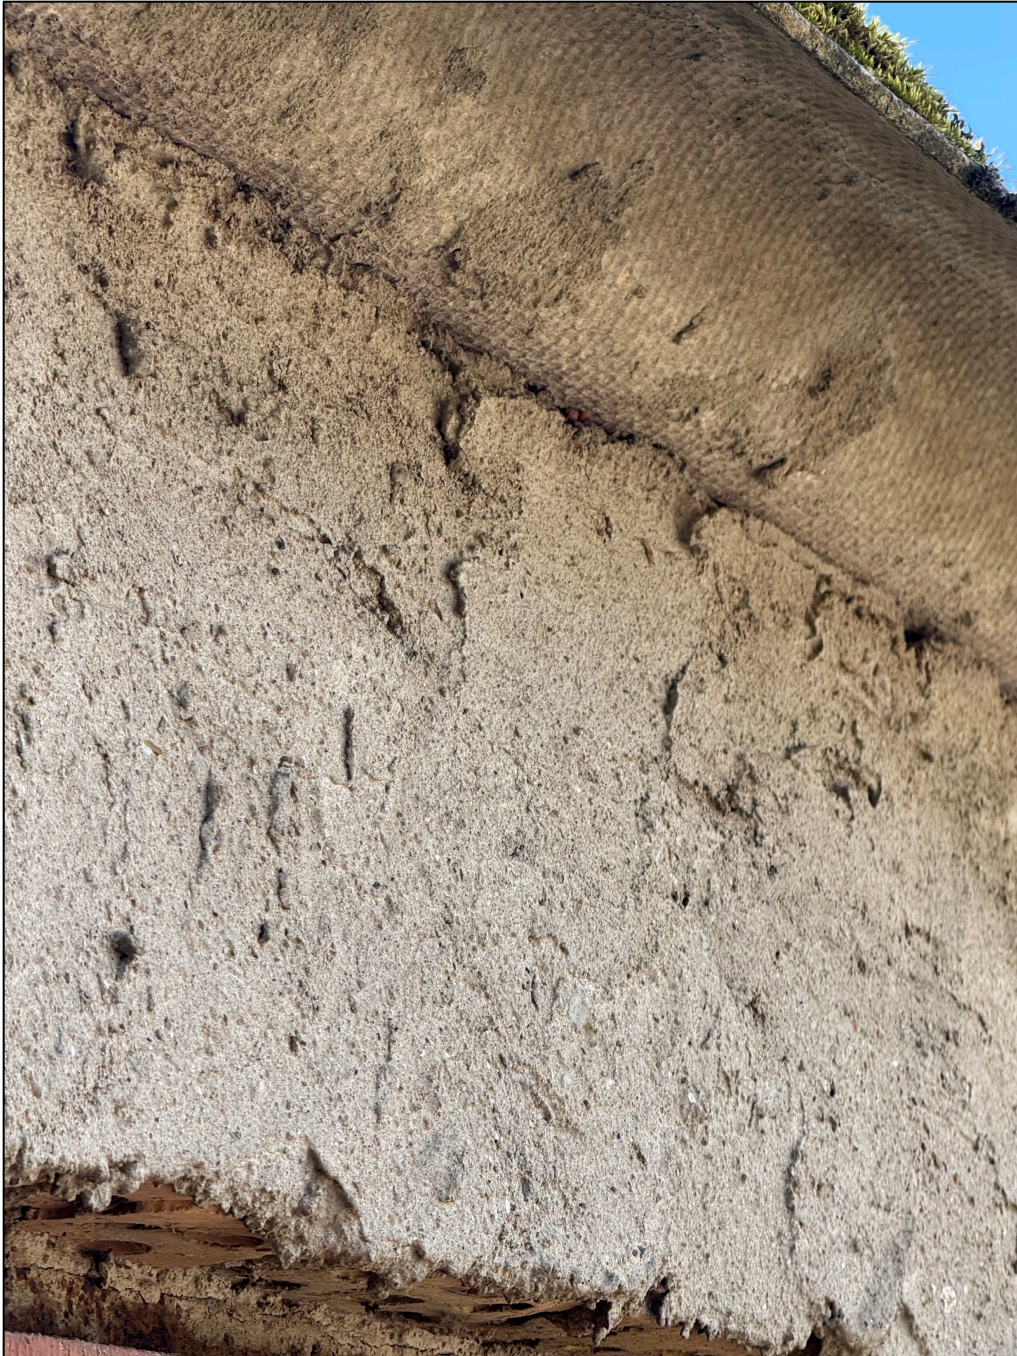
Abbildung 7: Weitere Innenaufnahme des Deckenbereichs. Auch hier nur Spinnweben, keine Hinweise auf frische Nutzung durch Fledermäuse.
