Gebäudekontrolle Trebbiner Straße/Luckenwalde

Faunistische Untersuchung

Projektnummer: 25-114G

Rangsdorf, 19. Januar 2026

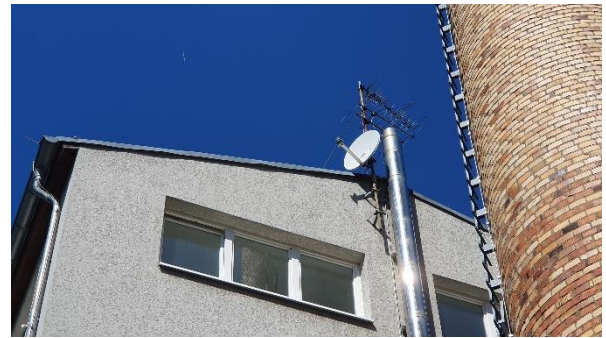
Abbildung 10: Dachkante mit Attikablech

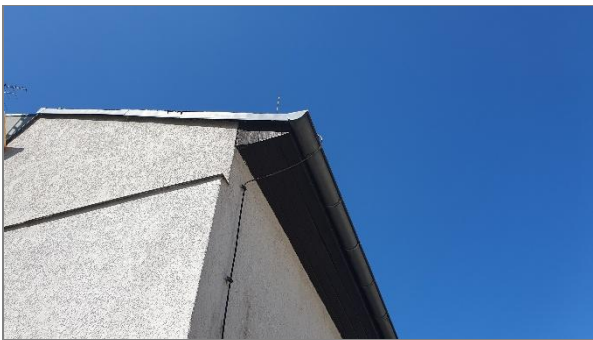
Abbildung 11: Dachkante mit Attikablech

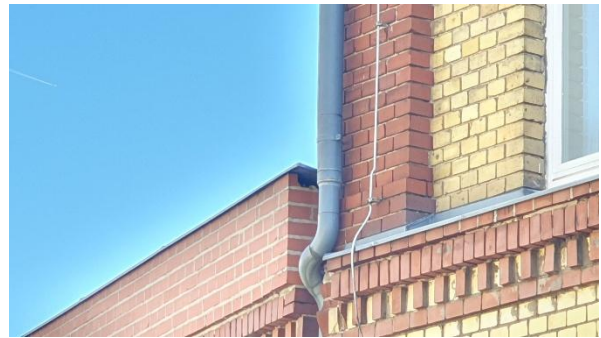
Die westliche Gebäudeseite entlang der Trebbiner Straße wies vornehmlich eine Fassade aus Backstein auf (Abbildung 12, Abbildung 13, Abbildung 14 und Abbildung 15). Potentielle Habitatstrukturen waren unter vorhandenen Fensterblechen gegeben. Außerdem in Form von Spalten am Sturz einiger Fenster (Abbildung 17). Entlang der Dachkante zeigten sich ebenfalls vereinzelt Stellen mit Quartierpotential in Form von fehlenden bzw. herausgebrochenen Backsteinen und sich so bildenden Öffnungen und Hohlräumen (Abbildung 16, Abbildung 18).

Abbildung 16: Öffnung im Mauerwerk an Dachkante

Es wird daher empfohlen den möglichen Abriss bzw. die Sanierung der Gebäude ganzjährig ökologisch zu begleiten. Die Aufgabe dieser ökologischen Baubegleitung (ÖBB) besteht darin, Hinweise zum vorsichtigen Abtragen von Gebäudeteilen zu geben, die bisher nicht einsehbaren bzw. aktuell durch Fledermäuse und Brutvögel nutzbaren Bereiche auf aktuellen Besatz zu überprüfen und eventuell vorkommende Fledermäuse zu bergen. Außerdem können hierbei unkritische Bereiche definiert und zum Abriss freigegeben werden, während Bereiche mit aktuellen Bruten bis zum Flüggewerden von Jungvögeln geschützt werden müssen. Sollte aktuelles Brutgeschehen stattfinden, sollte gewartet werden, bis die Jungvögel das Nest verlassen haben und der Brutplatz nicht weiter genutzt wird.

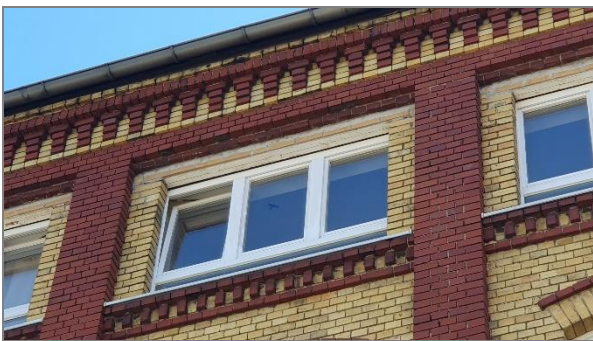
Abbildung 17: Spalt über Fenstern

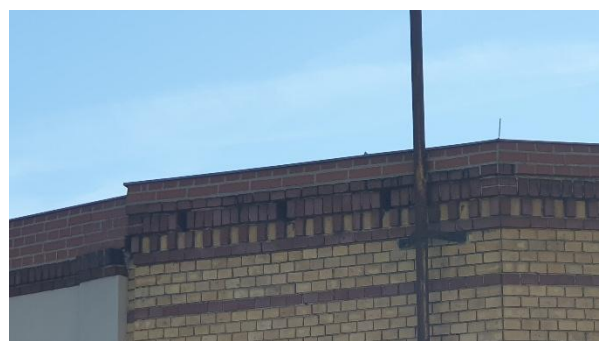
Abbildung 18: Öffnungen im Mauerwerk

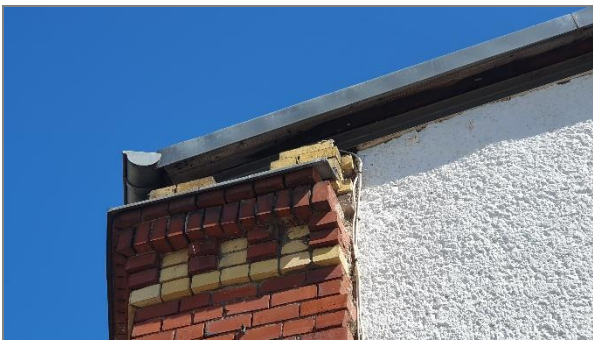
Von der südwestlich gelegenen Mühlenstraße aus wurde als weitere potentielle Habitatstruktur ein Attikablech an der Dachkante am hier gelegenen Gebäudeteil sichtbar (Abbildung 19, Abbildung 20 und Abbildung 21).

Abbildung 19: Dachkante mit Attikablech, Blick von Mühlenstraße

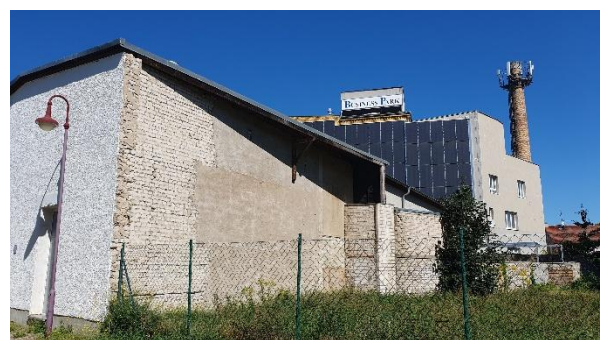
Abbildung 20: Attikablech an Dachkante, Blick von Mühlenstraße

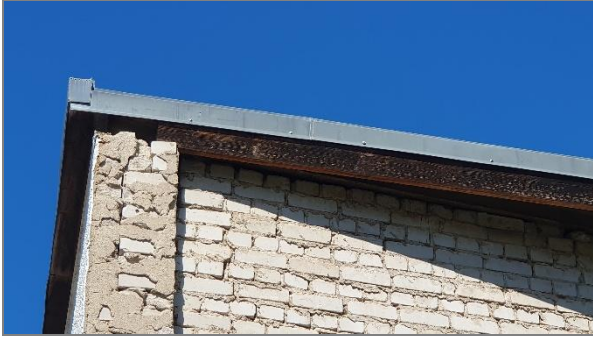
Abbildung 21: Dachkante mit Attikablech, Detailansicht

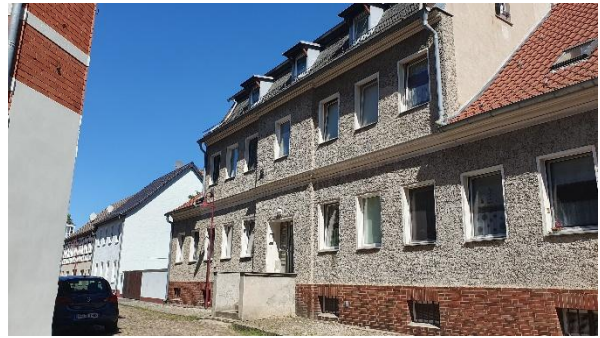
Das bereits genannte Mehrparteienhaus wies potentielle Hangplätze mit geringer Eignung für Fledermäuse hinter einer vorhandenen Regenrinne auf. Ebenfalls waren an den Fenstern im Obergeschoss Attikableche angebracht, die ebenfalls als Quartier für Fledermäuse fungieren können. Die vorhandenen Kellerräume bieten ebenfalls grundsätzlich Quartierpotential, konnten allerdings bisher nicht besichtigt werden (Abbildung 22, Abbildung 23).

Abbildung 22: Mehrparteienhaus in der Mühlenstraße

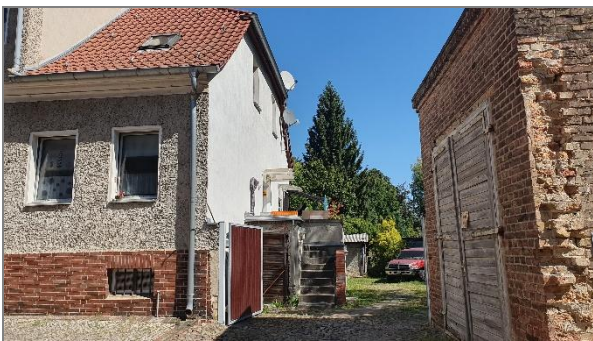
Abbildung 23: Mehrparteienhaus mit Blick in den Garten
