## Artenschutzrechtliche Beurteilung die bauvorbereitenden Rückbautätigkeiten für das Vorhaben

**Erschließung eines Wohngebiets in der Gemeinde Dissenchen  
„Dissenchener Hauptstraße 66E“, in 03052 Cottbus**

Auftragnehmer: **BAGU** – Büro für Arbeits-, Gesundheits- und  
Umweltschutz  
Am Schweizergarten 1  
03130 Spremberg

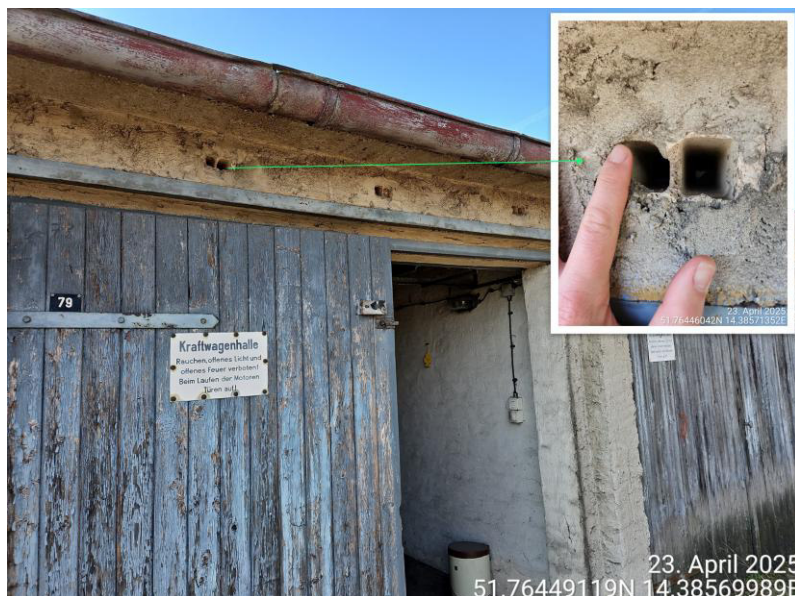
Ausgehend von der südlichen Einfahrt auf das Projektgebiet befinden sich im westlichen Teil u.s. die Garagen Nr. 79 bis 83. Diese weisen oberhalb der Einfahrtstore Lüftungsöffnungen in einer ausreichenden Dimensionierung für sowohl Gebäudebrüter als auch gebäudebewohnende Fledermausarten auf (vgl. Abbildung 3). Jedoch sind nicht alle Lüftungsöffnungen als „Eintrittsmöglichkeit“ in das Garageninnere geeignet. Einzelne Öffnungen wurden von den damaligen Pächtern/Eigentümern mit Drahtspiralen gesichert (vgl. Abbildung 4, nächste Seite).

**Abbildung 3: Detailaufnahme von faunistisch relevanten Lüftungsöffnungen, exemplarisch bei der Garage Nr. 79 (Quelle: BAGU, 2025)**

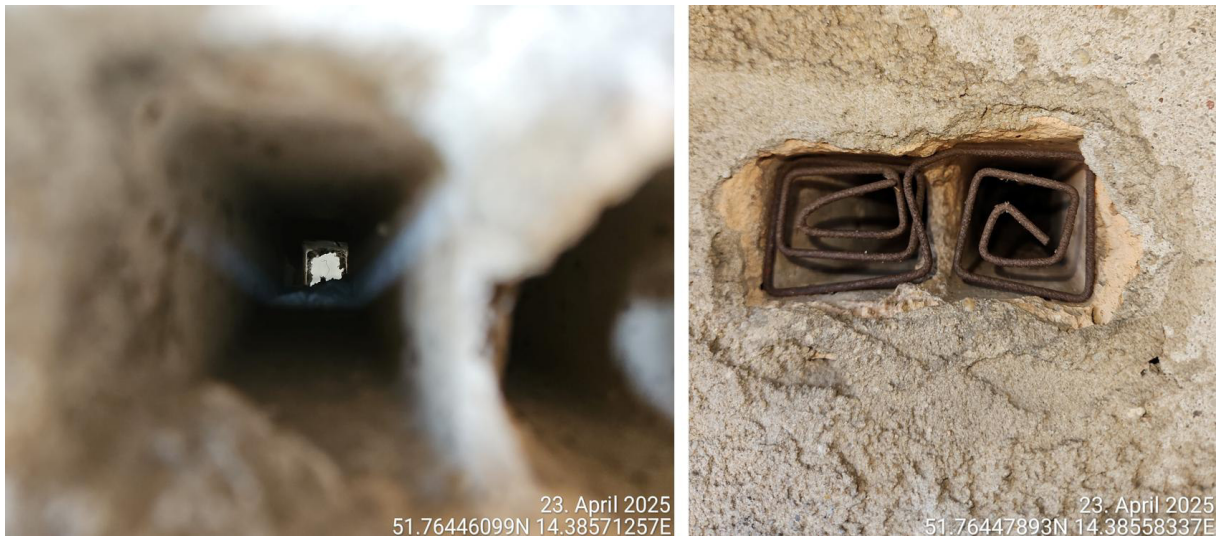
**Abbildung 4: Direkter Vergleich zwischen barrierefreien (links) und unzugänglichen Lüftungsöffnungen (rechts) (Quelle: BAGU, 2025)**

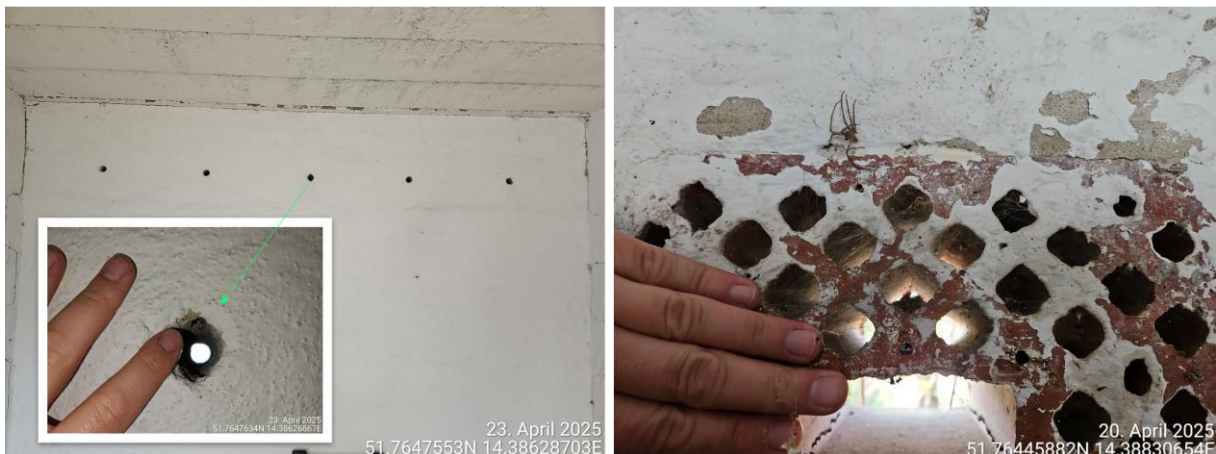
Die weiteren Lüftungsöffnungen mit faunistischer Relevanz sind aus der Abbildung 5 zu entnehmen (Garagen ohne Nummerierung im östlichen Bereich der Teilfläche 1).

**Abbildung 5: Weitere Lüftungsöffnungen mit faunistischer Relevanz (v.a. Fledermäuse; *Pipistrellus spec.*; sowie Nischenbrüter beim rechten Bild) (Quelle: BAGU, 2025)**

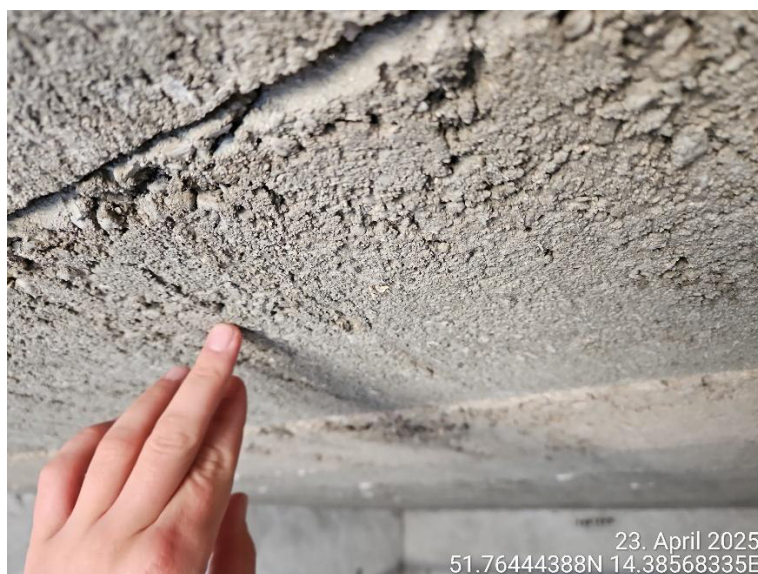
bieten demnach keine Möglichkeit für einen „hinreichenden Halt“ für Fledermäuse. Nur einzelne offene Garagen besitzen eine ausreichende Rauigkeit (vgl. Abbildung 7).

**Abbildung 7: Detailansicht einer exemplarischen Garagendecke mit hinreichender Rauigkeit als potenzieller Hangplatz für Fledermäuse (Quelle: BAGU, 2025)**

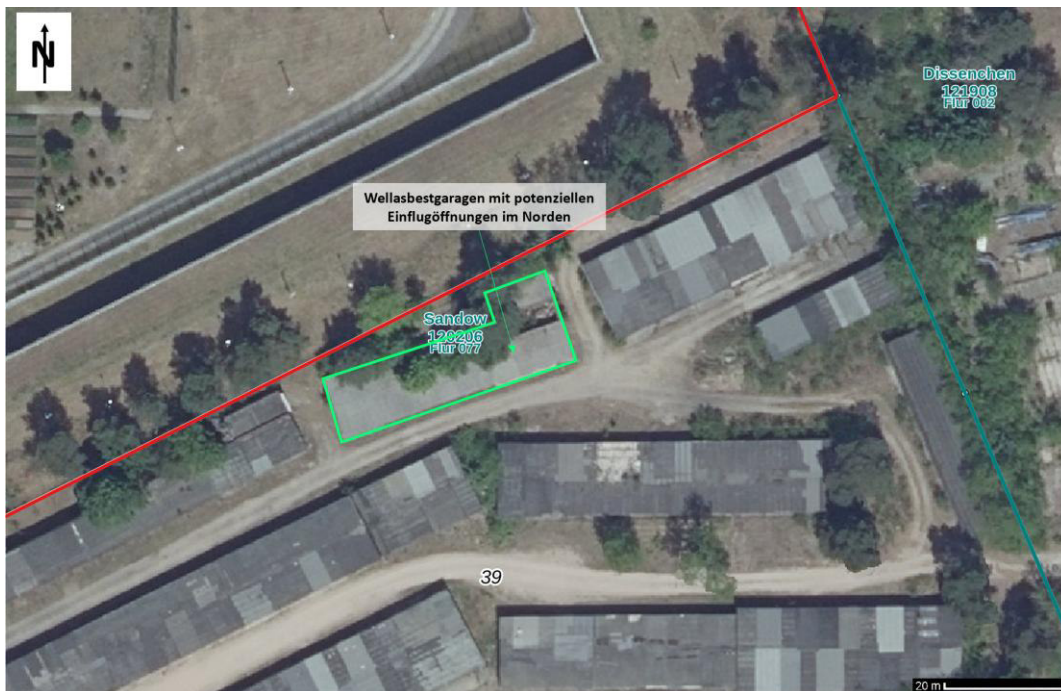
Im Nordosten der Teilfläche 1 befinden sich Garagen mit Wellasbest (Abbildung 9). Die Abbildung 10 (nächste Seite) zeigt die ausreichend großen Spaltmaße zwischen dem Wellasbestdach in dem Garagenmauerwerk, als potenzielle Einflugöffnungen für Brutvögel und Fledermäuse.

**Abbildung 9: Wellasbestgaragen mit potenziellen Einflugöffnungen im Norden (Quelle: BrandenburgVier, 2025)**

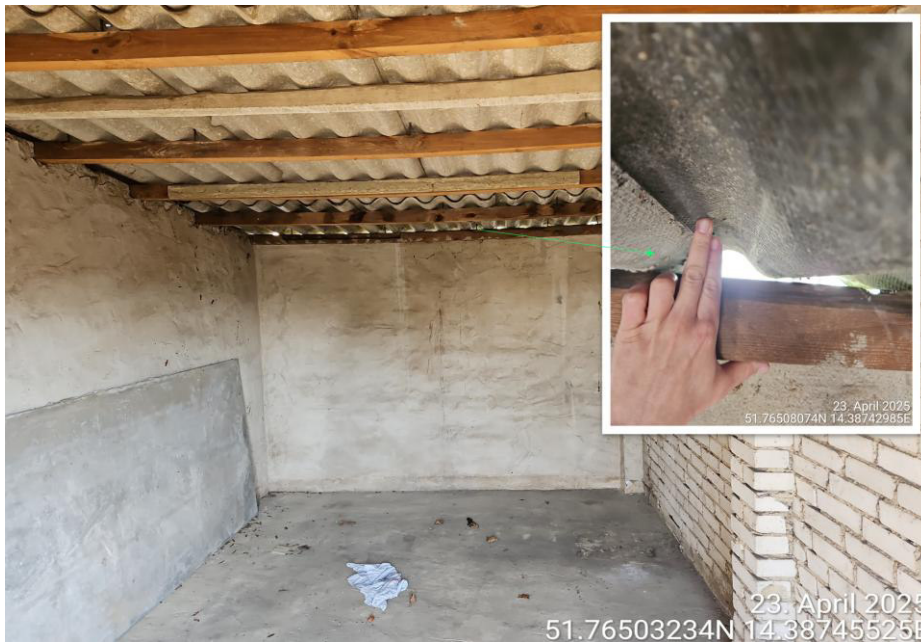
**Abbildung 10: Detailaufnahme von den faunistisch relevanten Spaltmaßen (Quelle: BAGU, 2025)**

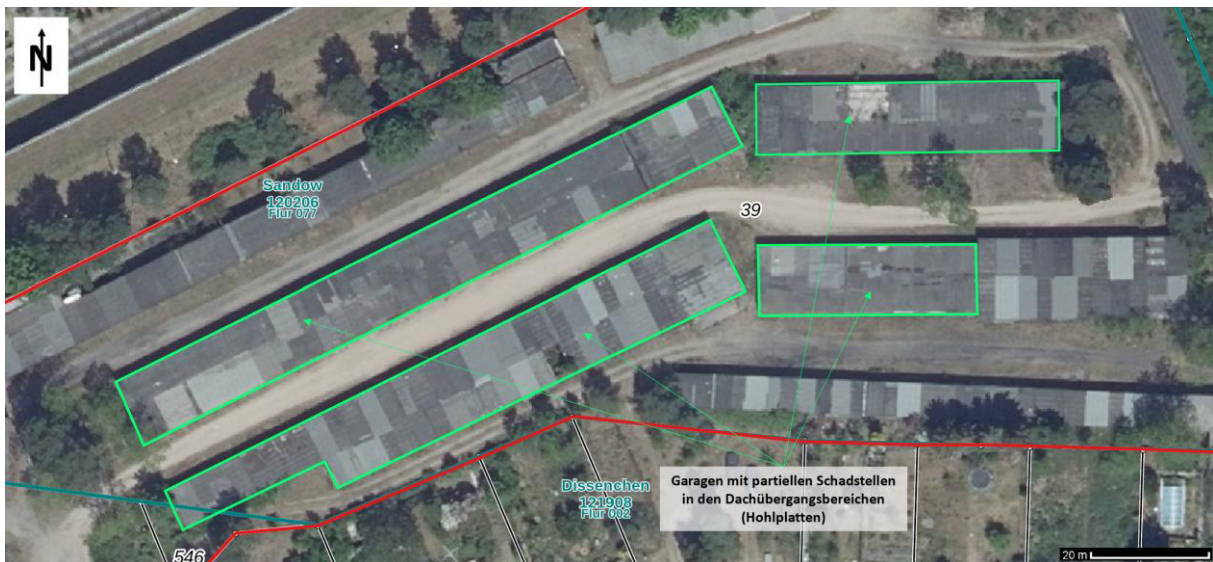
Die in der Abbildung 11 hinterlegten Garagen weisen teilweise Schadstellen in den Dachübergangsbereichen auf. Im Konkreten sind hier die Holzlattungen, auf denen die Dachpappe befestigt ist und welche ursprünglich in den Dach-Hohlplatten verankert worden sind, nicht mehr vorhanden. Somit sind die Hohlräume der Dachplatten frei zugänglich (vgl. Abbildung 12, nächste Seite).

**Abbildung 11: Garagen mit faunistisch relevanten Schadstellen im Dachübergangsbereich (Quelle: BrandenburgViewer, 2025)**

Bei den in Abbildung 11 dargestellten Garagen wurde im Dachübergangsbereich alle Hohlräume (Beton- und Zementplatten mit Lochöffnungen) mit einer faunistischen Relevanz mittels Endoskop kontrolliert. In drei der genannten, potenziellen Quartierstrukturen kam es zum Nachweis entsprechender Exkremente. In allen drei Nachweisbereichen wiesen die Kotpellets einen mittleren Durchmesser zwischen 2,0 bis 2,5 mm auf (vgl. Abbildung 30). Dies lässt wiederum auf eine Kleinfledermausart schließen. Der Kot wurde in Anlehnung an das Buch „Europäische Fledermäuse“ [R. SKIBA, 2009; vgl. Kapitel 11, Seite 205 und 206]) analysiert und ist anhand seiner Form und Abmaße mit hoher Wahrscheinlichkeit der Gattung Zwergfledermäuse (*Pipistrellus*) zuzuordnen. Ob es sich hierbei nun um die Arten Mückenfledermaus, Rauhaufledermaus oder Zwergfledermaus handelt, ist nicht eindeutig zu belegen.

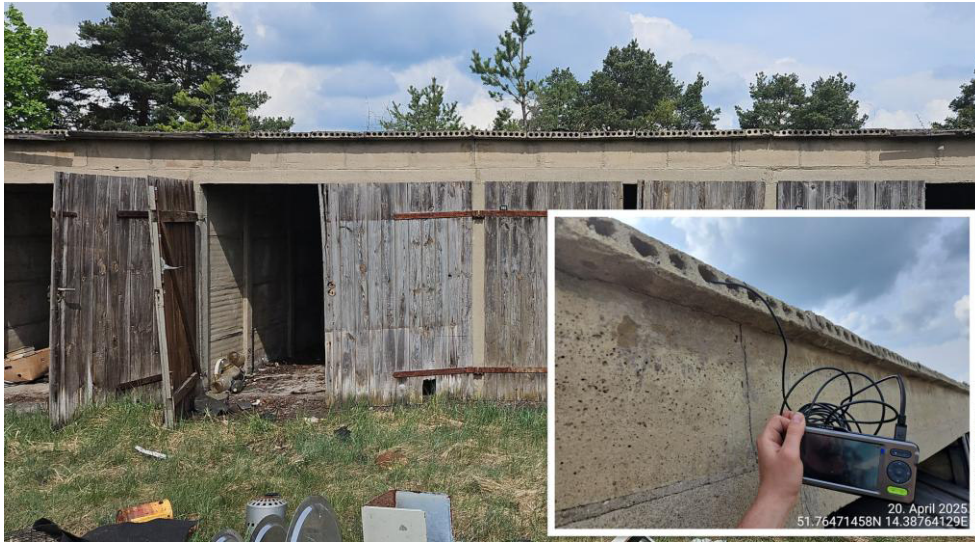
**Abbildung 12: Faunistisch relevante Hohlräume in den Dachplatten einzelner Garagen (Quelle: BAGU, 2025)**

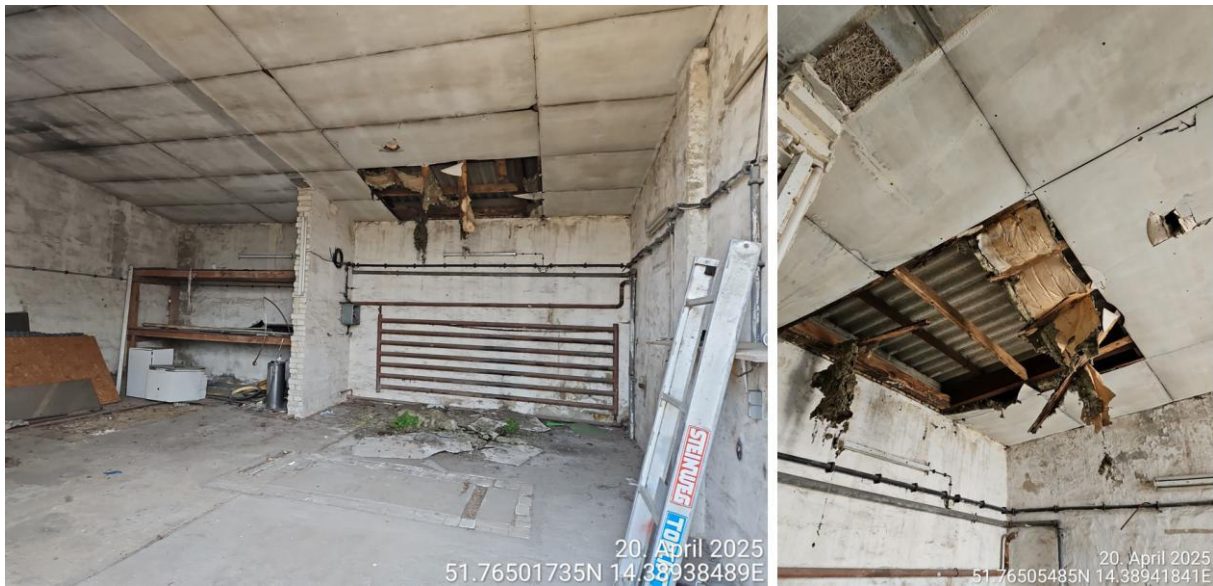
Das Teilobjekt „1“ ist der eigentliche Werkstatt- / Garagenbereich. Die großen Eingangstore an der Westfassade sind teilweise beschädigt und lassen sich nicht mehr vollständig verschließen. Der Teil besitzt eine abgehangene Decke (Leichtbauplatten mit darüberliegender Mineralwolle). Der Hohlraum zwischen der Wellasbestdacheindeckung und Deckenplatten ist aufgrund seiner geringen lichten Höhe sowie der fehlenden Tragbarkeit von den Zwischenböden nicht begehbar.

**Abbildung 19: Blick in den Werkstattbereich sowie Detailansicht auf Dachzwischenraum (Quelle: BAGU, 2025)**

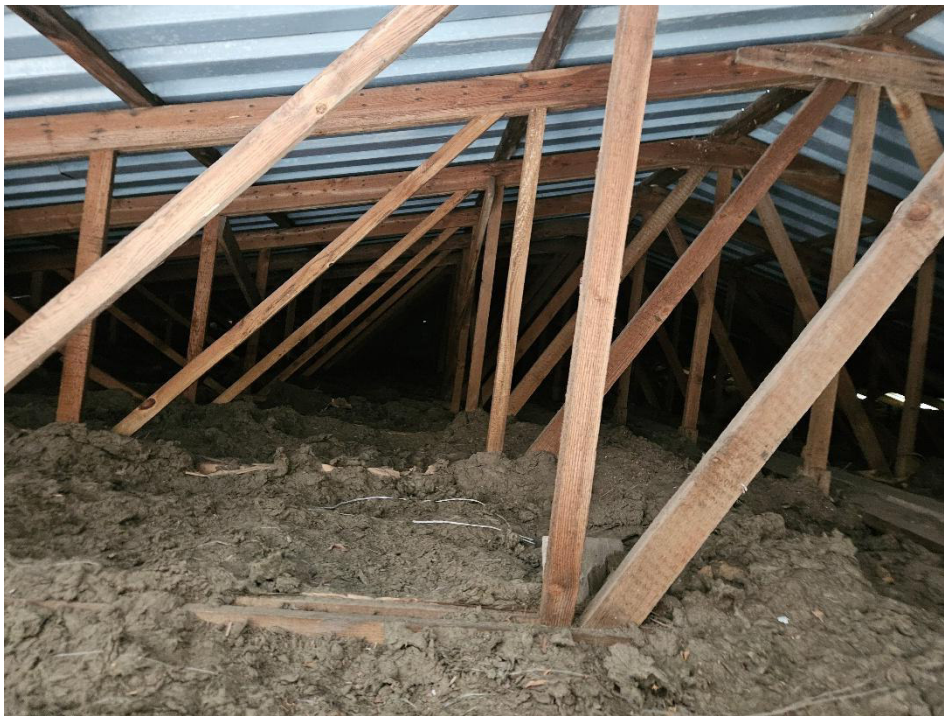
Ähnlich wie bei der „Lagerhalle“ besitzt das Teilobjekt „2“ einen begehbaren Dachboden (vgl. Abbildung 21, nächste Seite). Auch dieser weist in den Bereichen der Fußpfetten ausreichend große Spaltmaße auf, damit faunistische Vertreter potenziell in diesen hineingelangen könnten. Der Dachboden ist flächig mit Dämmung (Mineralwolle) ausgekleidet. Bei der Dacheindeckung handelt es sich um ein Trapezwellblech.

**Abbildung 21: Blick in den Dachinnenraum des Teilobjektes „2“ (Quelle: BAGU, 2025)**

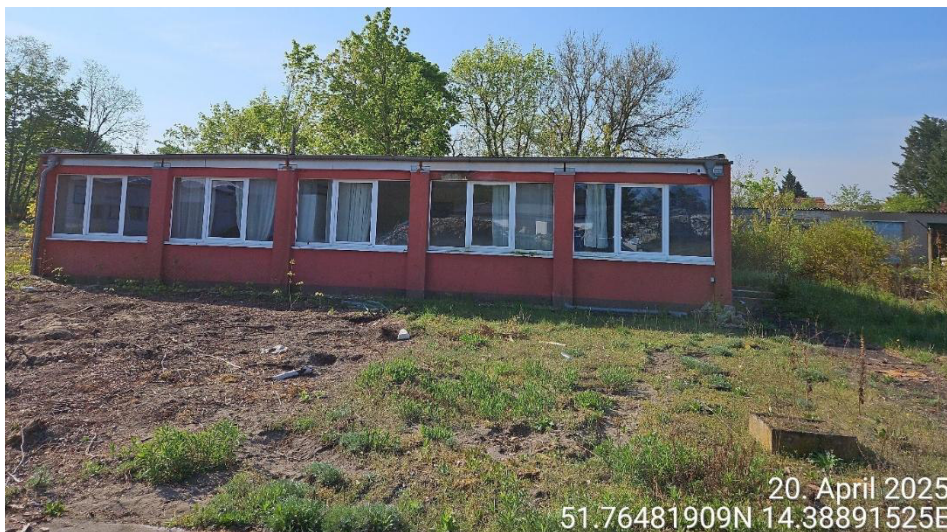
Die Fassade des Unterkunftsgebäude ist vollständig mit einem verputzten Wärmedämmverbundsystem (Styropor) ausgekleidet (vgl. Abbildung 24). Die Fenster vom Objekt sind zum Zeitpunkt der Begehung vollständig verschlossen gewesen. Eine Begehung der Innenräume war nicht möglich. Im Dachübergangsbereich ist an drei Seiten (außer der Nordfassade) eine Attikaverblechung montiert. Diese besitzt teilweise Spaltmaße bis zu 2 cm hin zu den aufsteigenden Wänden.

**Abbildung 24: Blick auf das „Unterkunftsgebäude“ von Norden aus (Quelle: BAGU, 2025)**

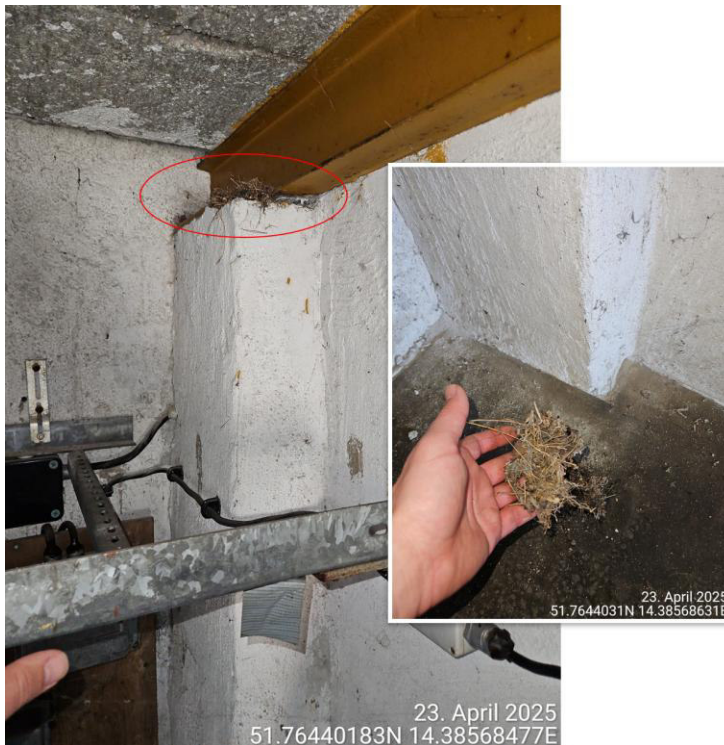
In der Garage Nr. 79 konnte ein verlassenes Hausrotschwanznest (*Phoenicurus ochruros*) festgestellt werden, welche nur noch rudimentär vorhanden war [Nest Nr. 1]. Es befand sich auf einen Stahlquerträger-Vorsprung (vgl. Abbildung 28 nächste Seite). Durch eine entsprechende Feder sowie die typischerweise noch nachweisbaren Moosreste der ehemaligen Neststruktur war die Artzuweisung möglich.

**Abbildung 28: Niststättenfund (Hausrotschwanz) in Garage Nr. 79 (Quelle: BAGU, 2025)**

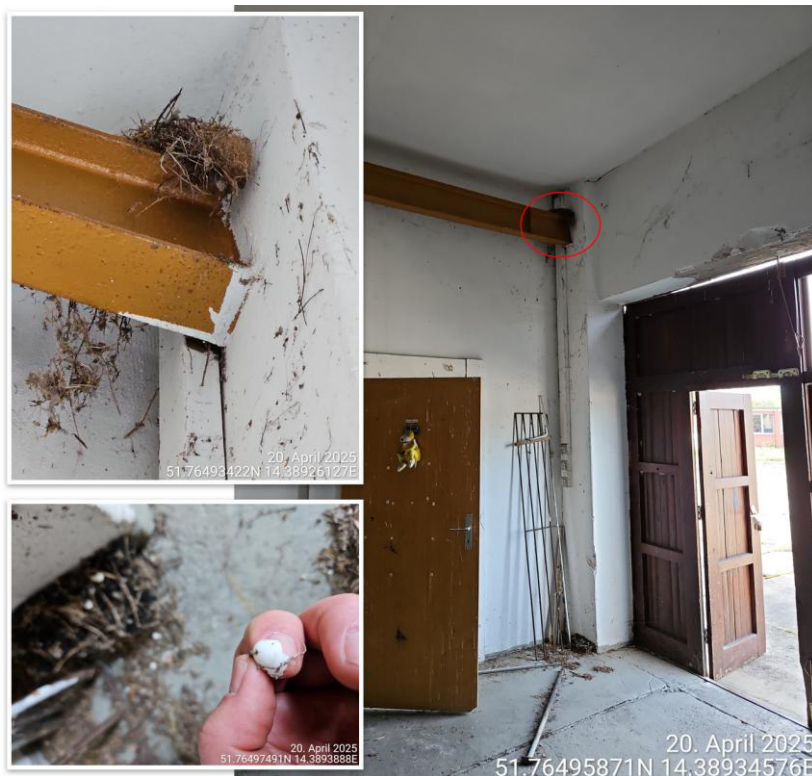
**Abbildung 29: Niststättenfund (Hausrotschwanz) im Innenraum des Werkstattgebäudes (Quelle: BAGU, 2025)**

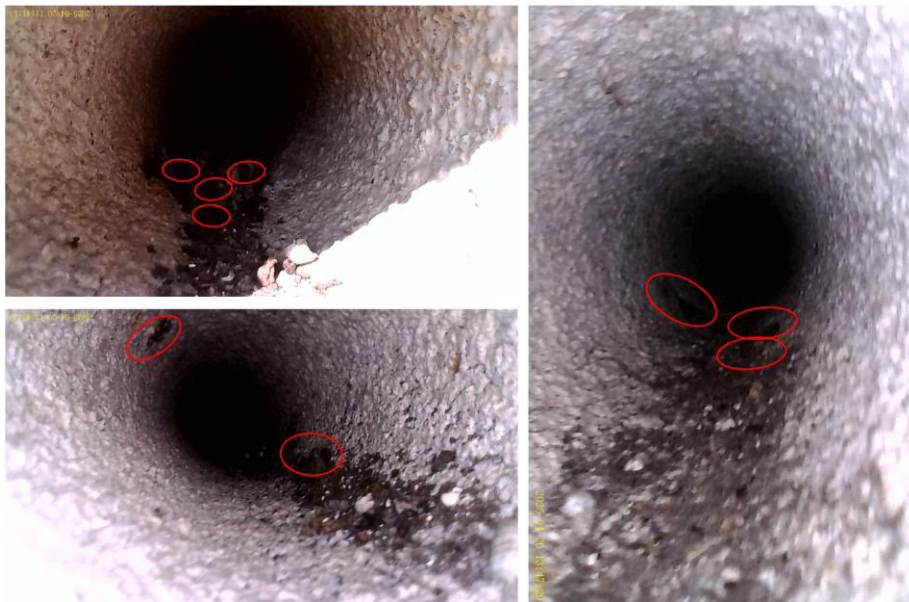
**Abbildung 30: Exemplarische Exkrementfunde von Kleinfledermaus in den Hohlräumen der Fertigbetondeckenplatten (Quelle: BAGU, 2025)**

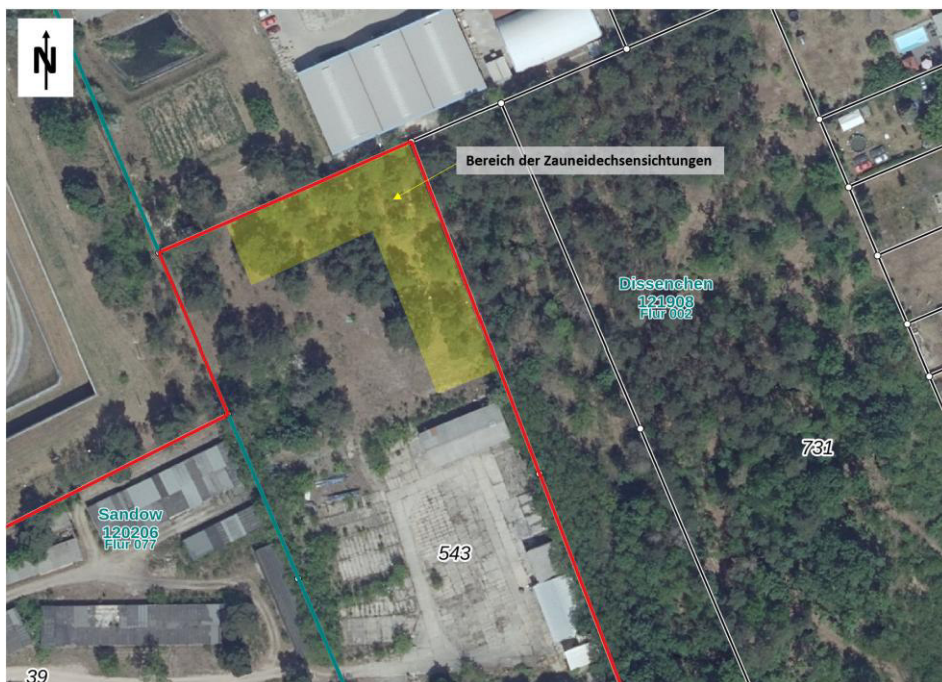
Abbildung 31: Nachweisbereich der Zauneidechsen in den Randstrukturen (Quelle: BAGU, 2025)

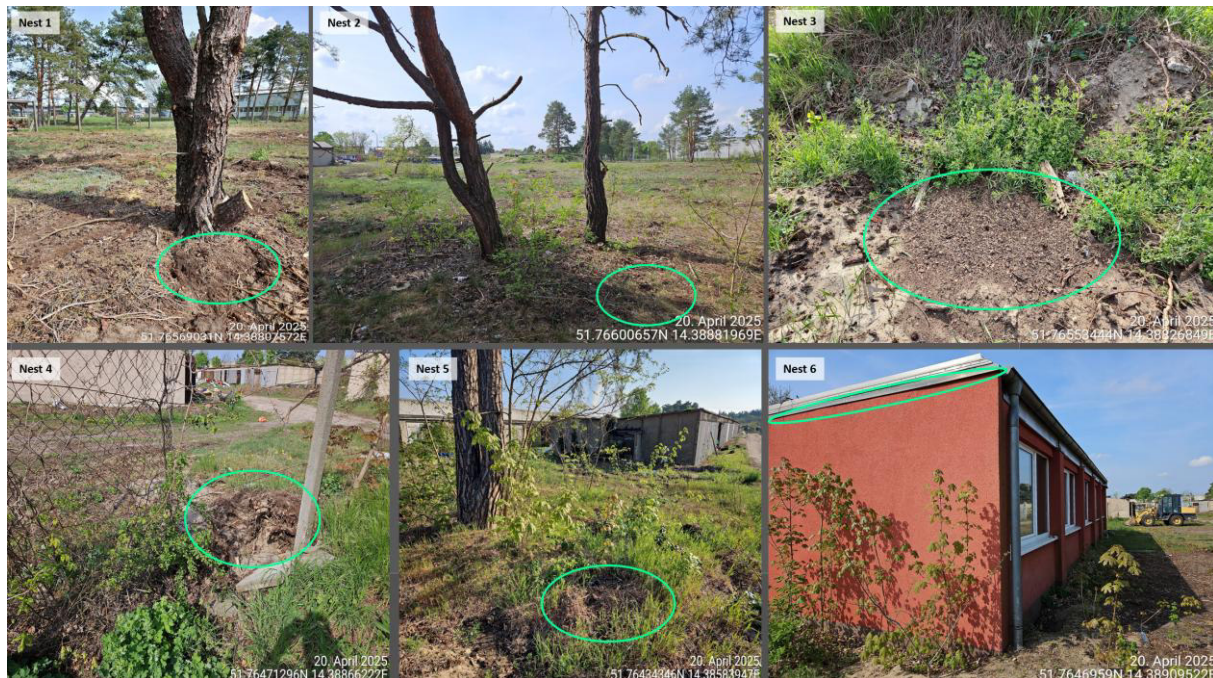
Wie aus der Anlage 1 entnommen werden kann, kam es zum Nachweis von insgesamt 6 Ameisennestern. In allen Fällen handelte es sich um die Art „Kahlrückige Waldameise“ (*Formica polyctena*). Die Neststandorte werden in der nachfolgenden Abbildung 32 dargestellt.

**Abbildung 32: Fotoaufnahmen der 6 Neststandorte von den Völkern der Art Kahlrückige Waldameise (Quelle: BAGU, 2025)**

*Hinweis: Die Neststandorte 1-5 sind bereits im Rahmen einer behördlich angeordneten Notumsiedlung aus dem Vorhabengebiet verbracht worden (vgl. Kapitel 5, Maßnahme 5V). Das Volk im „Unterkunftsgebäude“ befindet sich noch an der Ostfassade. Aus gutachterlicher Sicht und in Rücksprache mit der Unteren Naturschutzbehörde (Telefonat am 09.05.2025), ist mit hinreichender Sicherheit von einer eigenständigen Überlebensfähigkeit am Standort auszugehen. Durch den direkt am Gebäude aufkommenden Jungaufwuchs (Spitzahorn) und die daran befindlichen Blattläuse (vgl. Abbildung 34) haben die Ameisen ausreichend Nahrung. Eine Umsiedlung ist hier erst im Zuge der angedachten Gebäudesanierung (Zeitpunkt unbekannt) notwendig.*

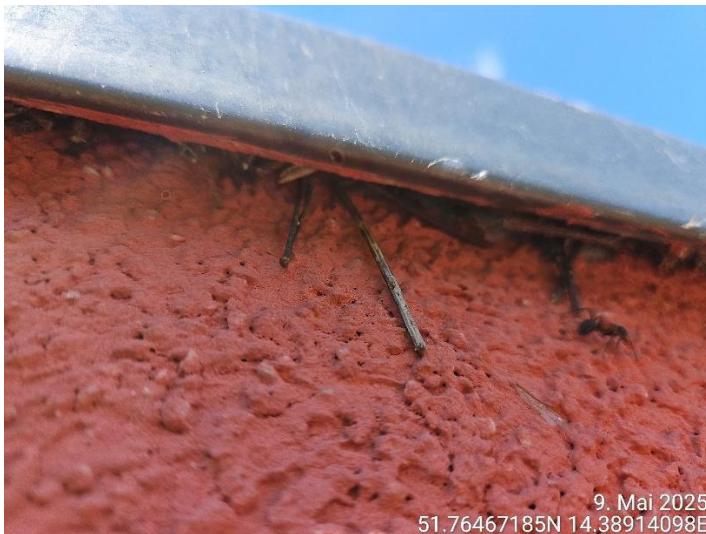
**Abbildung 33: Nistmaterialtransport unter Attikaverblechung (Quelle: BAGU, 2025)**

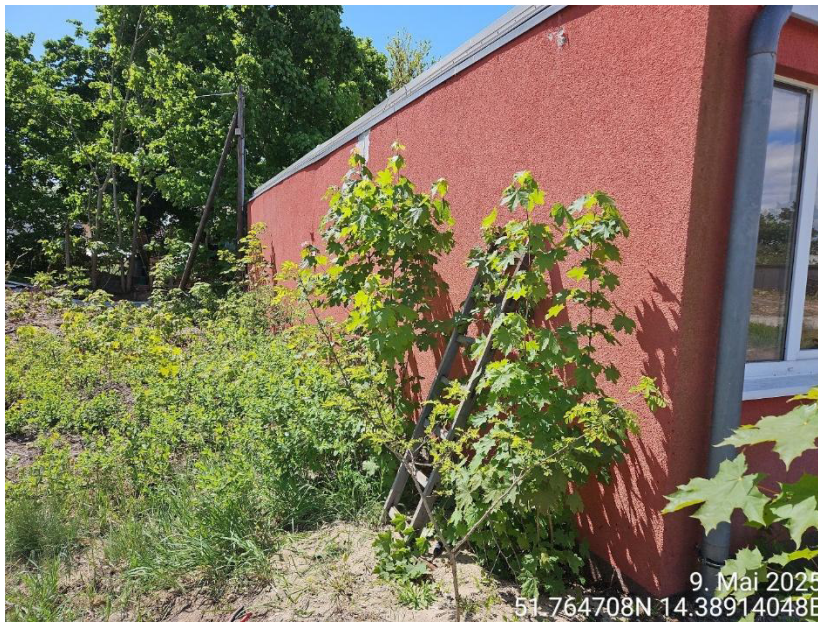
**Abbildung 35: Blick auf den zu schützenden Jungaufwuchs am Ostgiebel des Gebäudes (Quelle: BAGU, 2025)**

***Durch die Errichtung und Wahrung der Bautabuzone kann das Ameisenvolk Nr. 6 bis zur zwingend erforderlich werdenden Umsiedlung an Ort und Stelle verbleiben. Eine Einschlägigkeit des § 44 Abs. 1 Nr. 1 i.V.m Nr. 3 BNatSchG ist demnach sicher ausgeschlossen.***

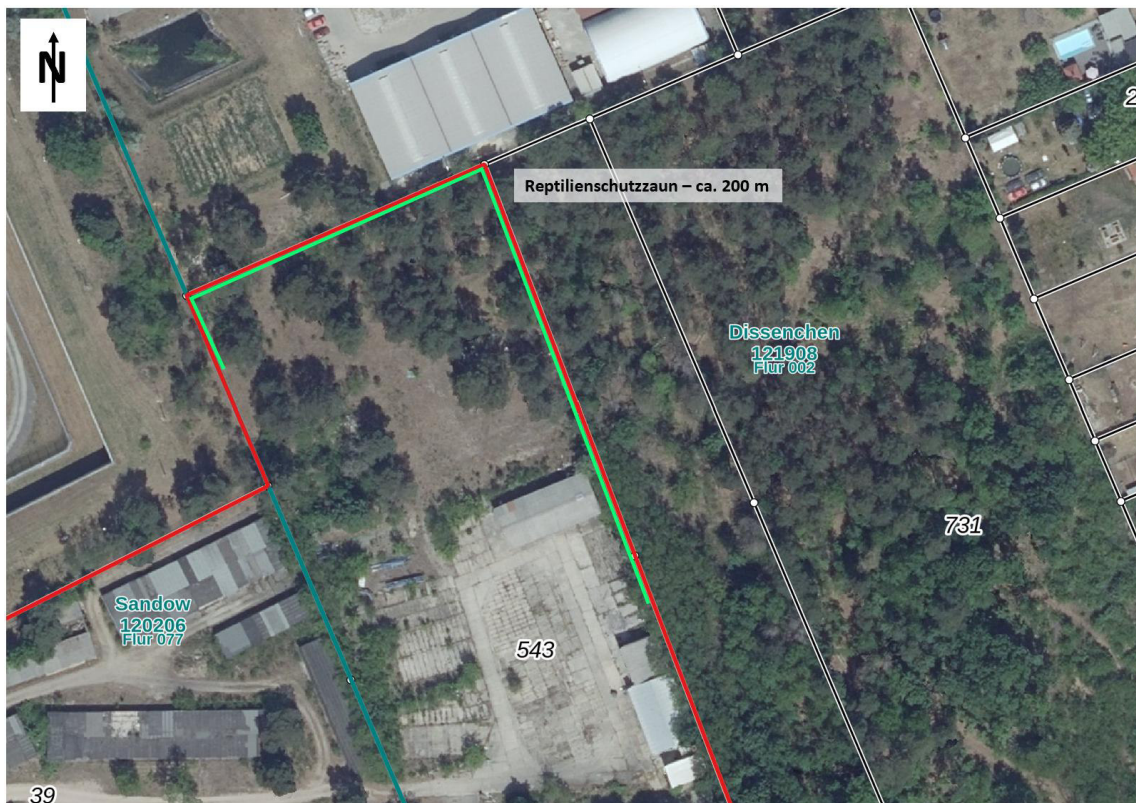
Abbildung 36: Blick auf die Reptilienschutzzauntrasse (grün) entlang der nördlichen Plangebietsgrenze (Quelle: BrandenburgViewer, 2025)

#### ***4V – Errichtung Reptilienschutzzaun im Norden des Plangebiets und ggf. Individuumumsetzung***

Sofern es zu einer Individuumsichtung kommt, sind diese durch die ÖBB fachgerecht abzufangen und „auf die andere Seite des Zauns“ zu setzen (unter Beachtung der hygienischen Standards). In den lichten Waldstrukturen sind ausreichend Quartierstrukturen für Zauneidechsen (Sandaufschüttungen und Totholzstrukturen) vorhanden. Die innerhalb des Projektgebiets vorkommenden Individuen waren aller Wahrscheinlichkeit zur Nahrungssuche auf der Fläche. Relevante Quartierstrukturen im Nachweisbereich nicht zu verorten.
