1 Veranlassung und Zielstellung

Das Ingenieurbüro PROKON, Beratung und Bauplanung GmbH wurde mit der Erstellung einer Machbarkeitsstudie zur Renaturierung des „Parlows Weiher“ beauftragt.

2 Bestehende Verhältnisse

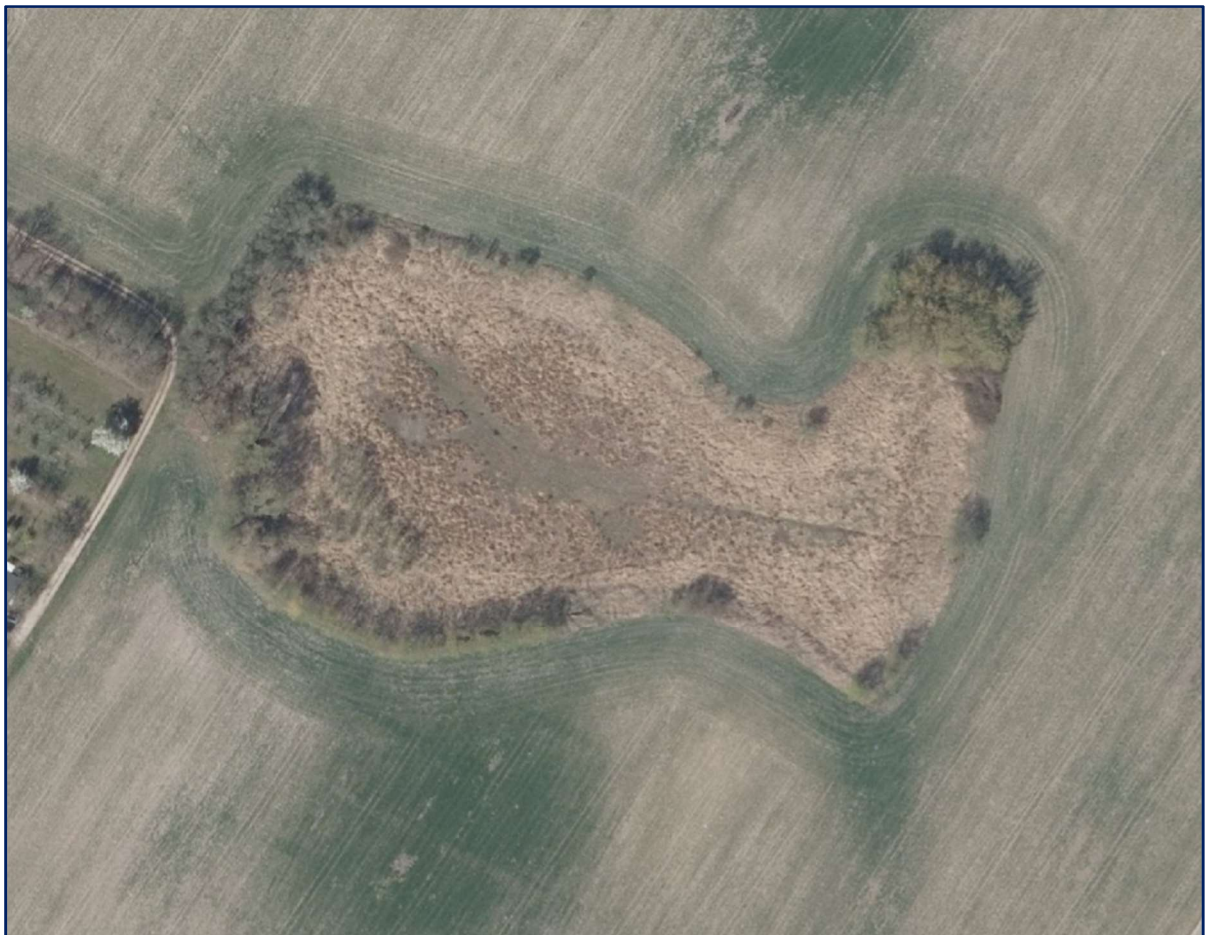
Abbildung 2: Luftbild vom „Parlows Weiher“ von 2020 (Quelle: Brandenburg Viewer)

In der Luftbildauswertung sind Rinnenstrukturen mittig der Fläche vorhanden, die vermutlich auf eine Entwässerungsoption hindeuten.

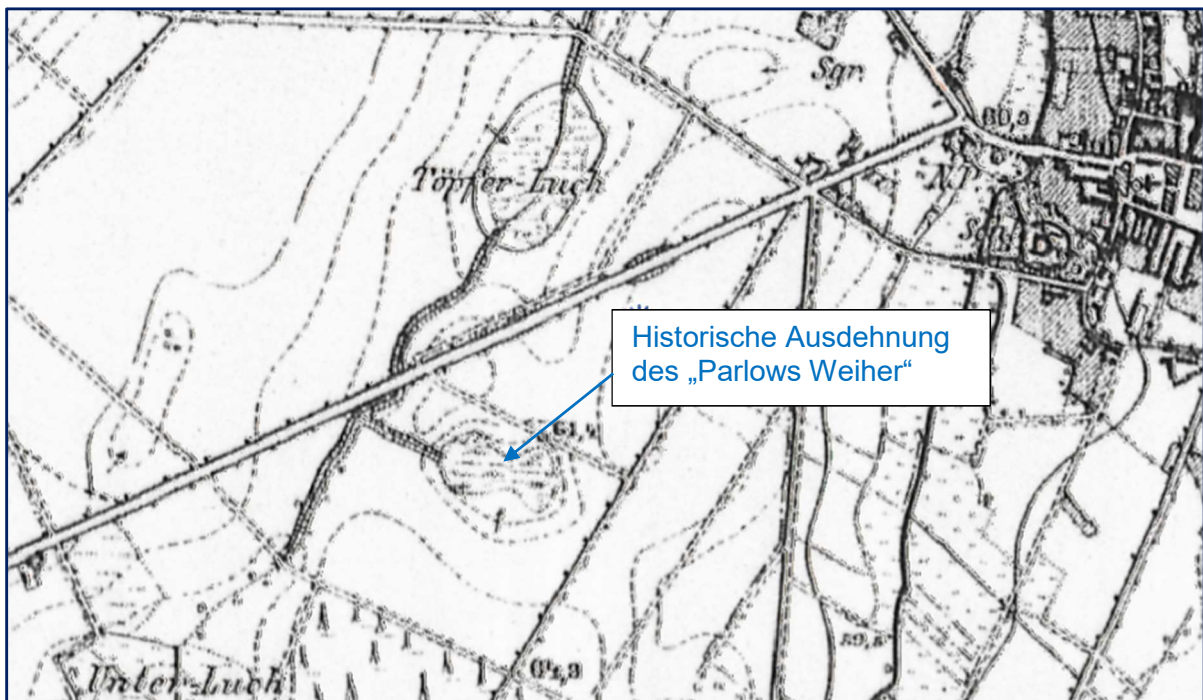
Abbildung 4: Karte Deutsches Reich 1902 – 1948 (Quelle: brandenburg viewer)

Der Parlows Weiher ist in der historischen Karte des Deutschen Reiches aus dem Anfang des 20. Jh. (siehe Abbildung 4) in seiner jetzigen Ausdehnung als Feuchtgebiet enthalten. Die angegebenen Fließpfeile und Höhenlinien weisen auf eine unterirdische Speisung speziell aus südlicher Richtung hin. Des Weiteren ist deutlich ein Ablaufgraben am westlichen Rand des Weihers zu erkennen, der in Richtung Töpfer-Lug-Graben fließt. Der Graben ist aktuell in der Landschaft noch zu erkennen. Der Graben ist jedoch verlandet und trockengefallen. Im Zuge der Grundstückszufahrt befindet sich ein Rohrdurchlass. Bei Niedrig- bis Mittelwasserverhältnissen findet keine Wasserüberleitung aus dem Weiher in den Graben statt. Die Sohle des Grabens befindet sich augenscheinlich deutlich über der Weihersohle.

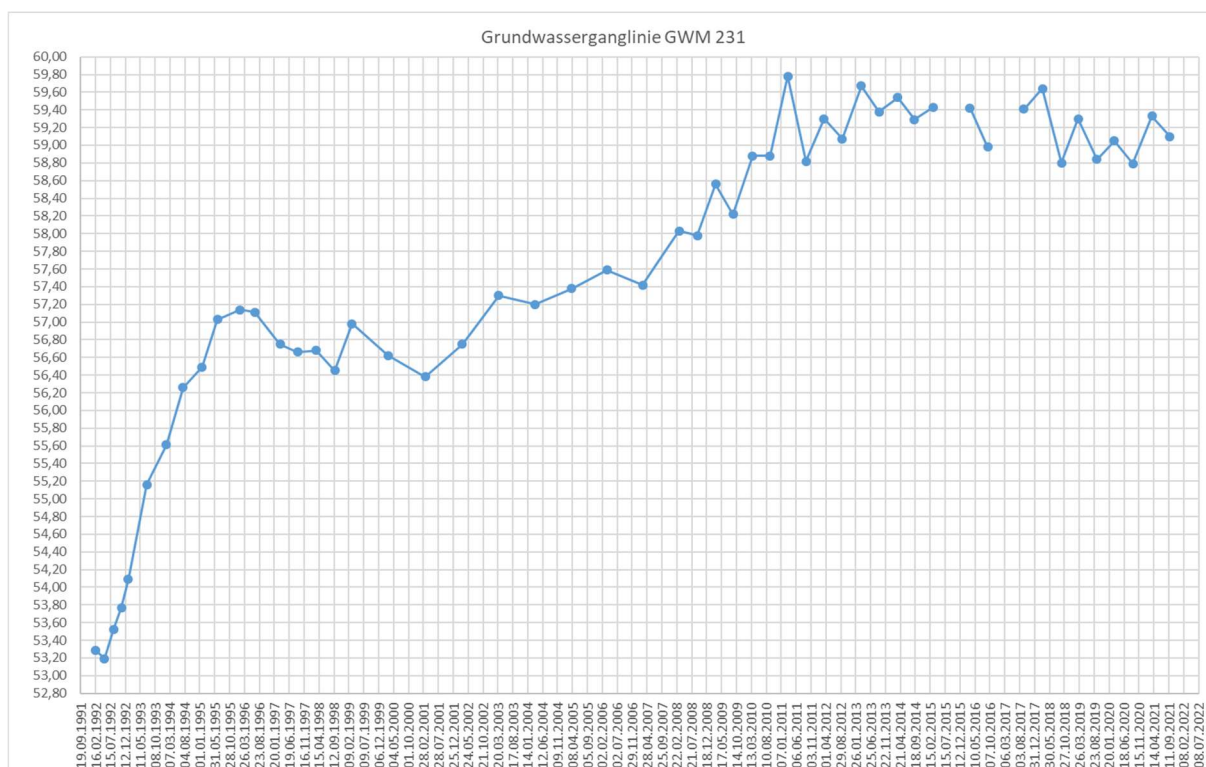
Abbildung 15: Ganglinie der Grundwassermessstelle 231/65 L nordwestlich Parlows Weiher (Datenquelle: LMBV)

Ein ähnliches Bild ergibt sich an der rund 250 m nordwestlich des Weihers gelegenen Messstelle GWM 231 / 65 L (vgl. Abbildung 15). Der Grundwasserwiederanstieg war ca. 2011 abgeschlossen. Der erfasste Schwankungsbereich zwischen den Frühjahrs- und Herbstmessungen beträgt rund 0,5 m, maximal ca. 1,0 m.
