**Erneute  
Orientierende Untersuchung  
des Altstandortes  
ACZ Reetzerhütten**

**Auftraggeber:** ACZ Manufaktur GmbH  
Alte Hölle 1  
14827 Wiesenburg  
OT Reetzerhütten

**Auftragnehmer:** Planungsbüro Kirchner  
Pulsnitzer Straße 51  
01454 Radeberg  
Tel 03528 / 4637109  
hydrogeologie@web.de

**Berichtsdatum:** 14.1.2025

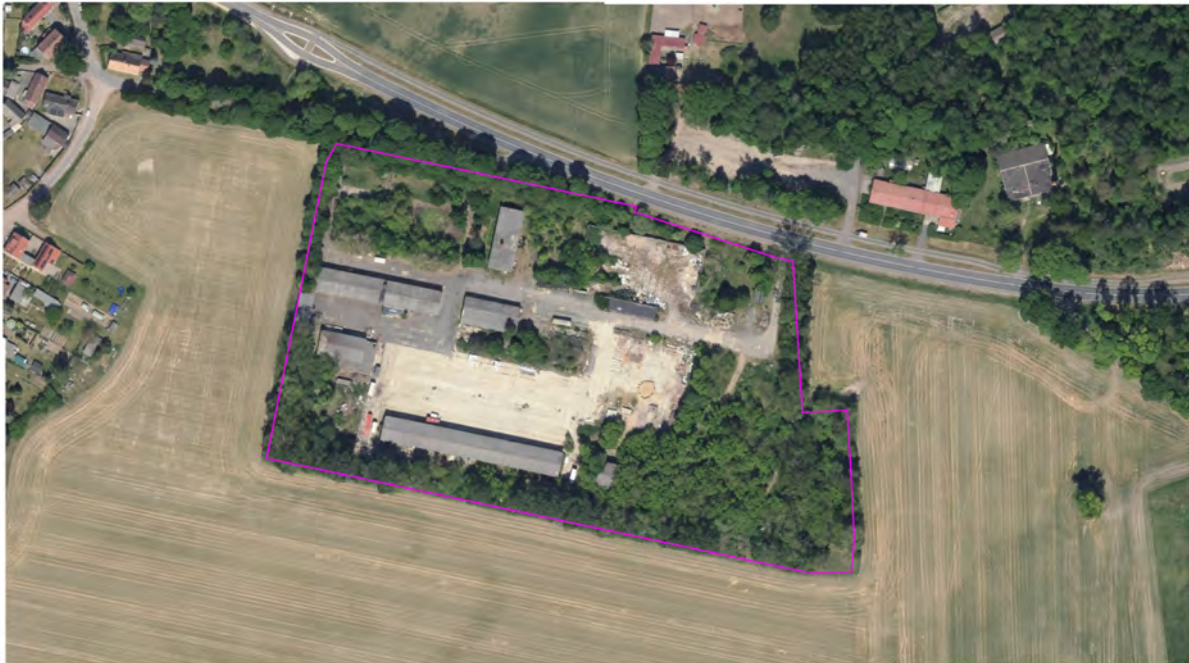
**Abbildung 1: Aktuelles Luftbild des UG (Quelle: Brandenburgviewer)**

Der Altstandort besteht aus mehreren Flurstücken (ganz oder teilweise) der Fluren 8 und 9 der Gemarkung Reetzerhütten. Es umfaßt eine Fläche von ca. 53.000 m<sup>2</sup>. Die Lage geht aus Anlage 1.1 bis 1.2 hervor. Einen Überblick über das UG gibt auch das Luftbild in Abbildung 1.

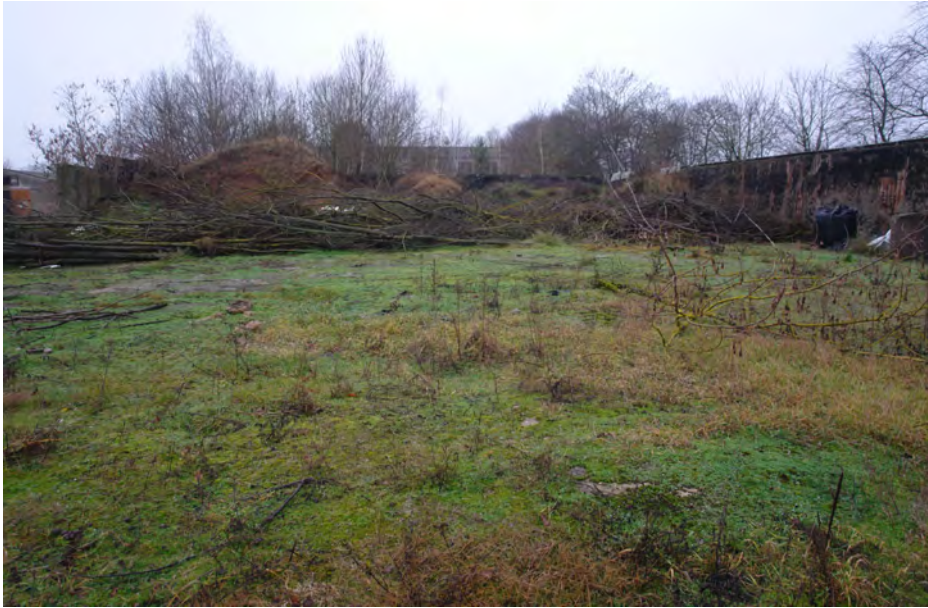
**Abbildung 4: Lage  
des ehem.  
Düngemittellagers**

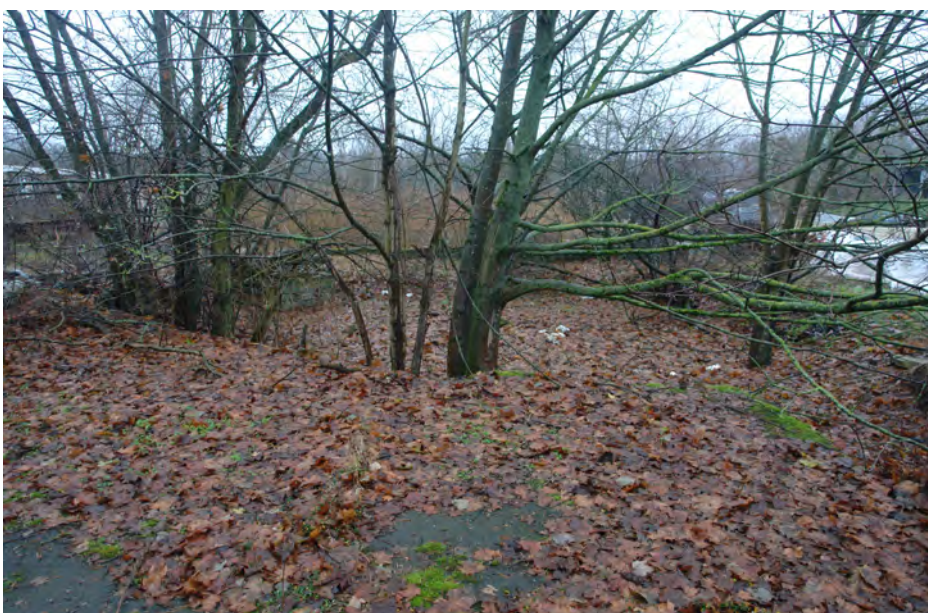
**Abbildung 6: Blick  
auf den Standort  
des ehem.  
Flüssigdüngerlagers**

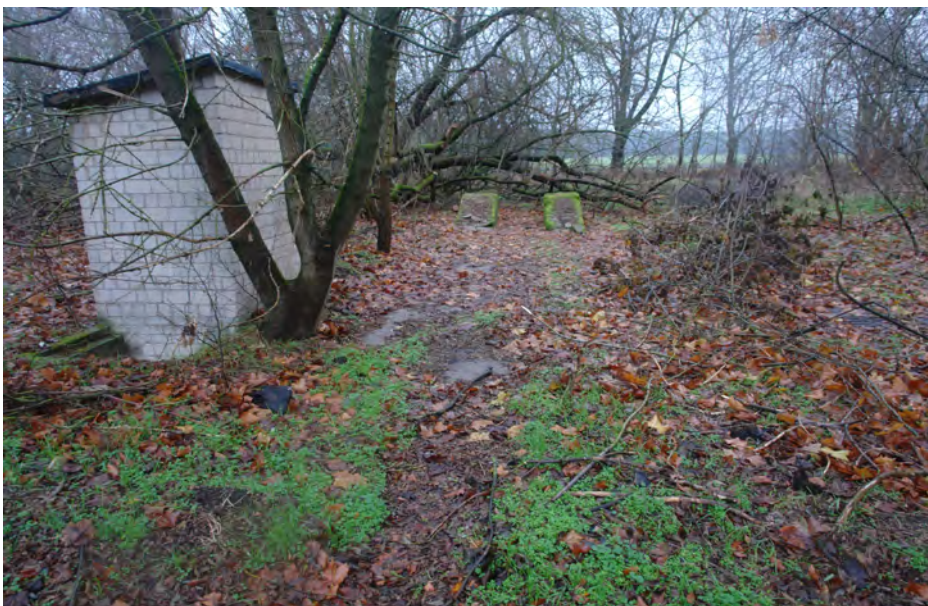
**Abbildung 9:  
Waschplatz mit  
Montagerampe im  
Hintergrund**
