# Gutspark Herzfelde

## Gartenhistorische Untersuchung

## Entwicklungsgeschichte

Auftragnehmer: Dipl.-Ing. Reinald Eckert  
Freischaffender Landschaftsarchitekt  
Dudenstr. 36  
10965 Berlin

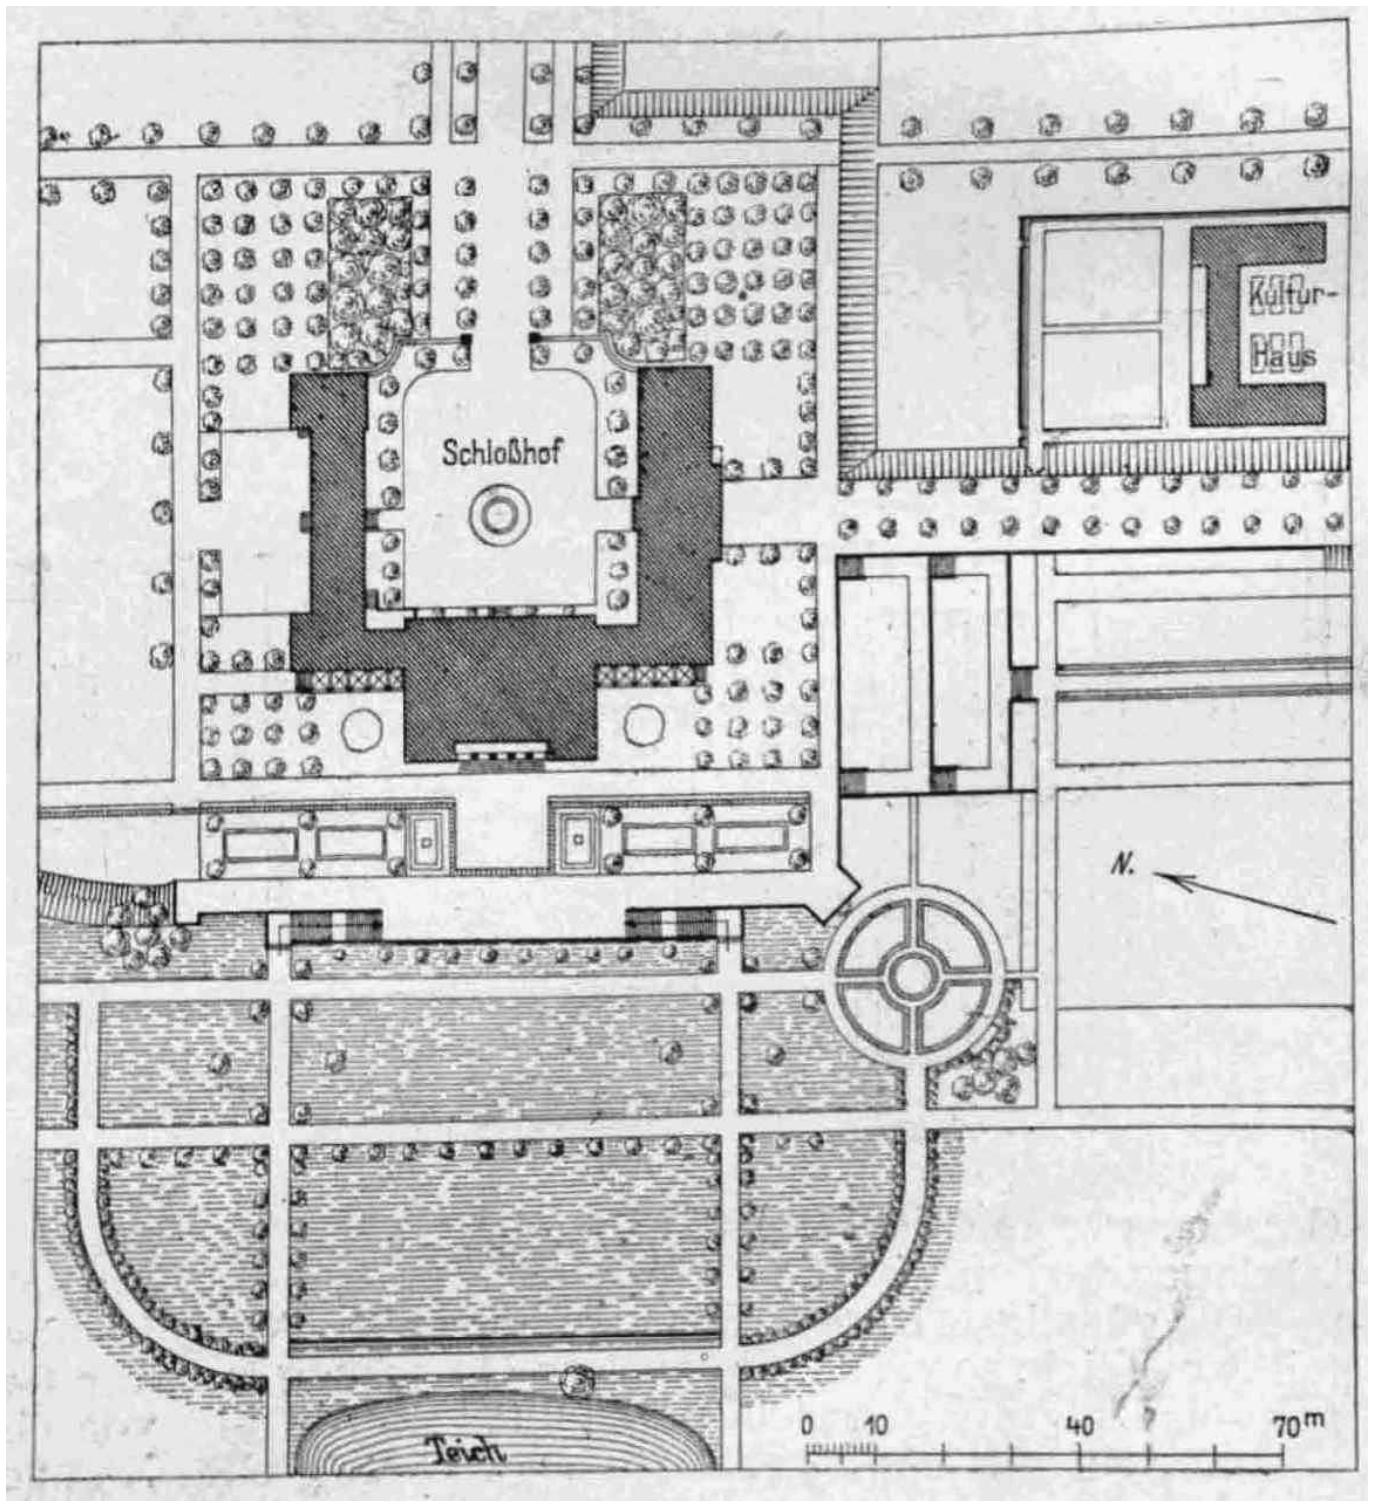
Abb. 14: Lageplan des Gutshauses Herzfelde mit umgebenden Parkanlagen, ca. 1912 (DBZ 48.1914 H. 1 S. 45)

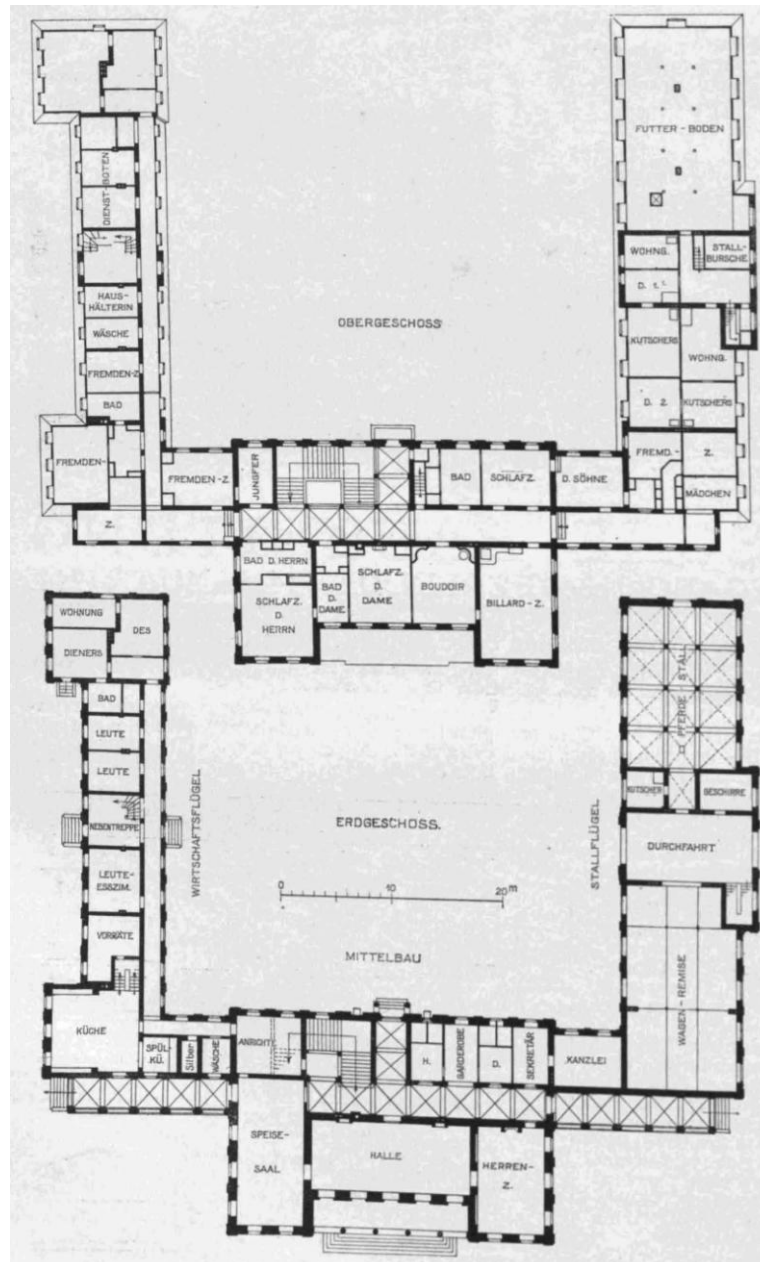
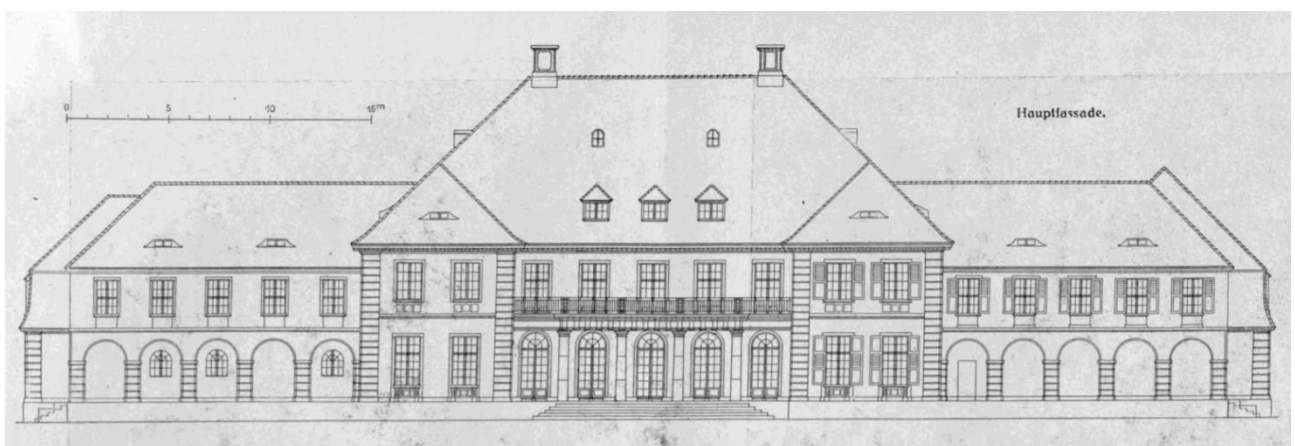
Abb. 15: Grundrisse und Ansicht des Gutshauses Herzfelde, ca. 1912 (DBZ 48.1914 H. 1 S. 46, 70)

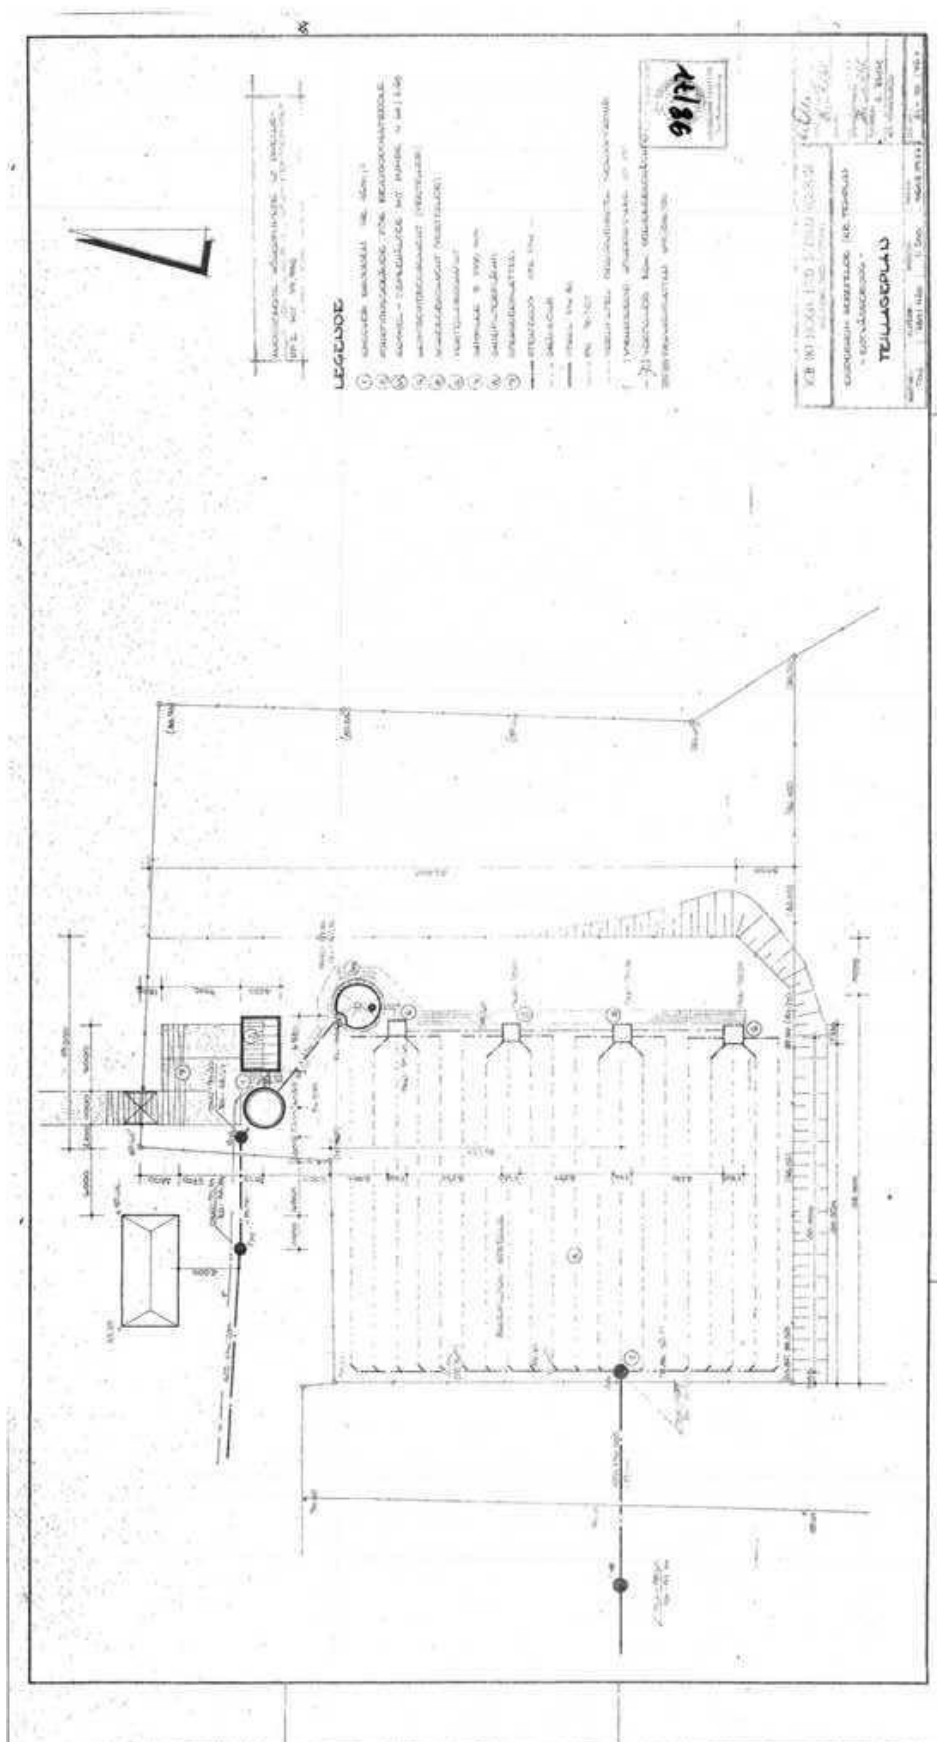
Abb. 20: Teillageplan Kinderheim Herzfelde: Entwässerungsanlage, Juli 1977  
(KAP\_TPL.3953\_01\_Plan\_Teillageplan Kinderheim Herzfelde\_Blatt -Nr. T03)

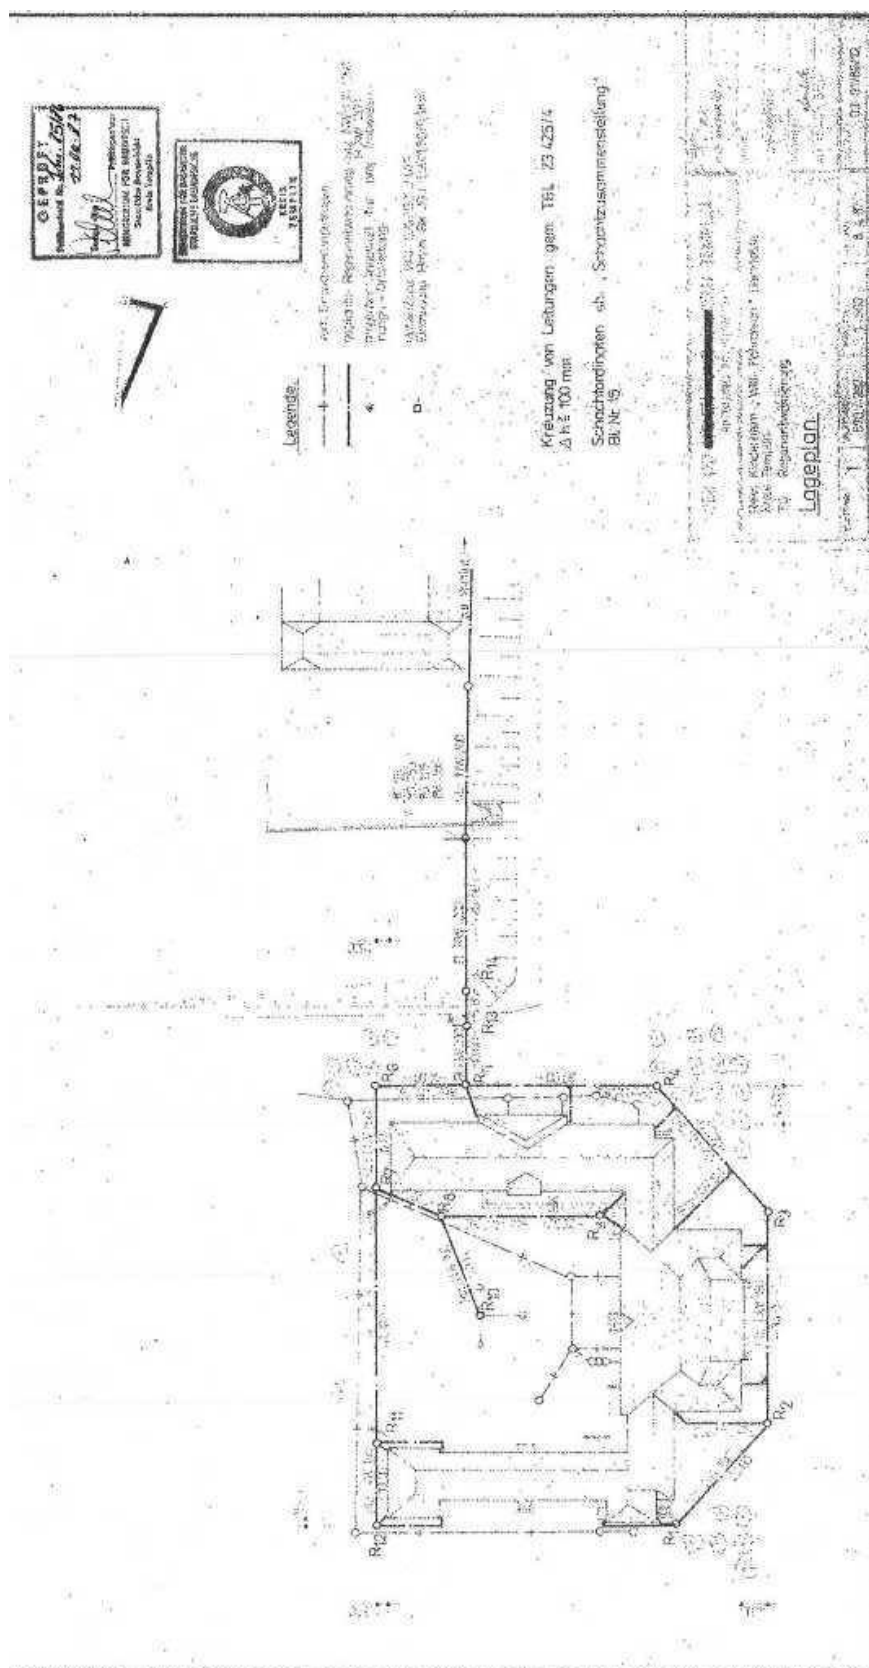
Abb. 24.: Reko Kinderheim „Willy Fahrensohn“ Herzfelde: Lageplan Regenentwässerung, April 1987  
(KAP\_TPL.3953\_05\_Lageplan Reko Kinderheim\_Blatt -Nr. 1)

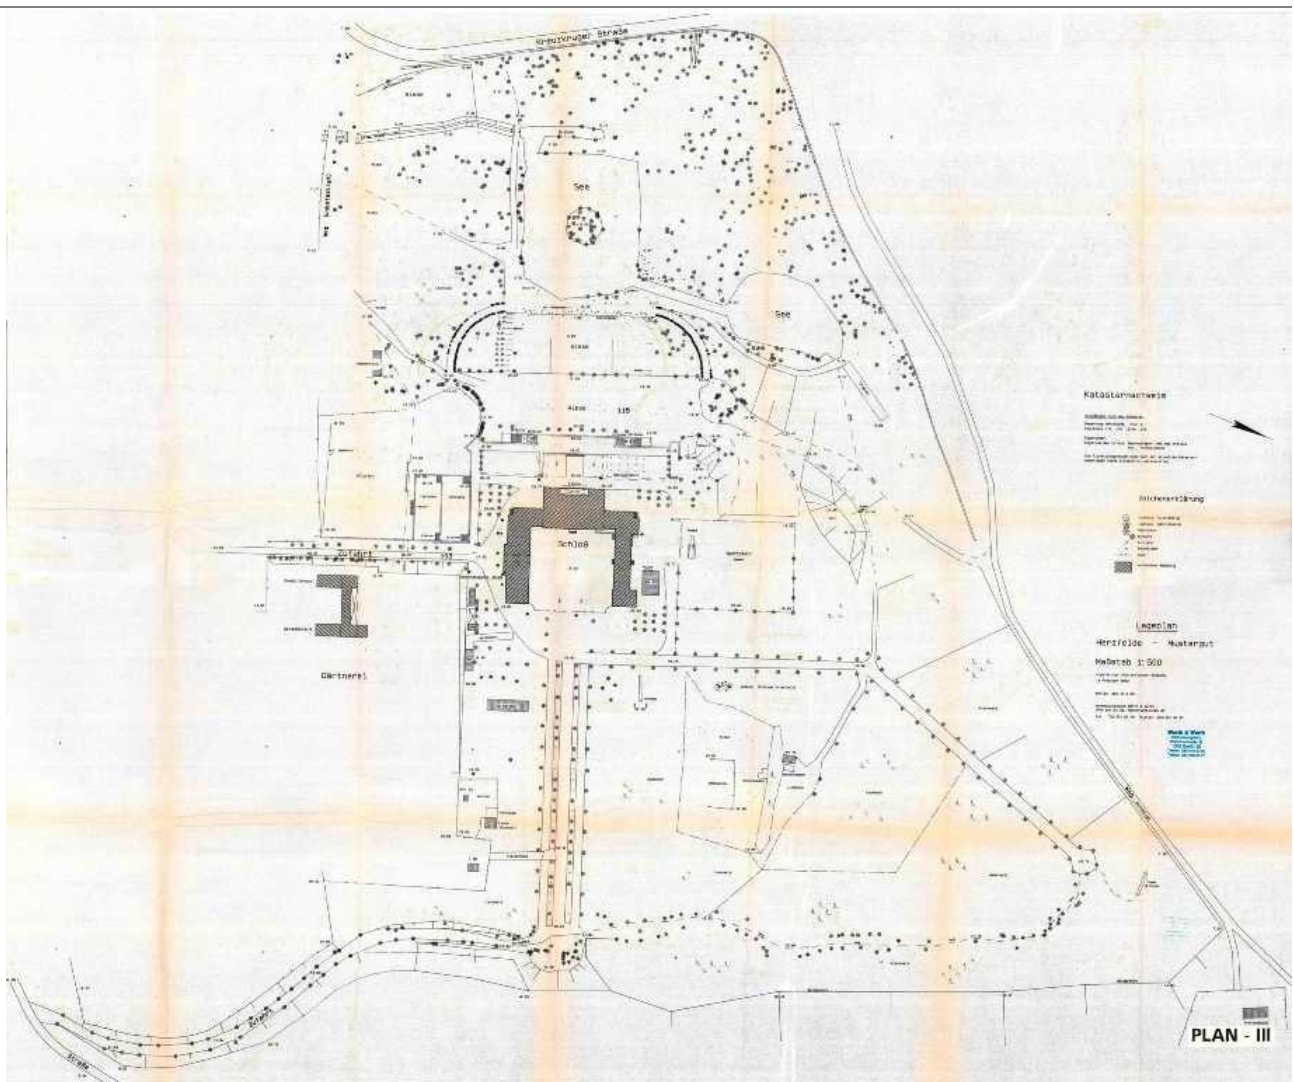
Abb. 27: Vermessungsplan Gutspark Herzfelde, 1992 (Der Gutspark Herzfelde. Eine bauhistorische Untersuchung. 1992 Plan III)

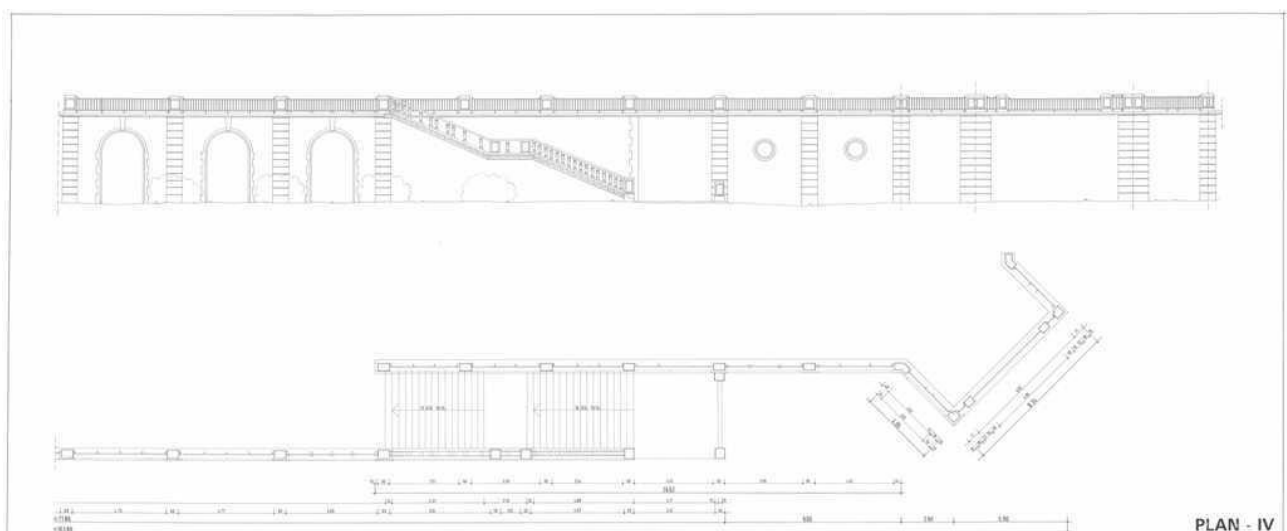
Abb. 28: Grundriss und Ansicht Stützmauer. Ostteil, 1992 (Der Gutspark Herzfelde. Eine bauhistorische Untersuchung. 1992 Plan IV)

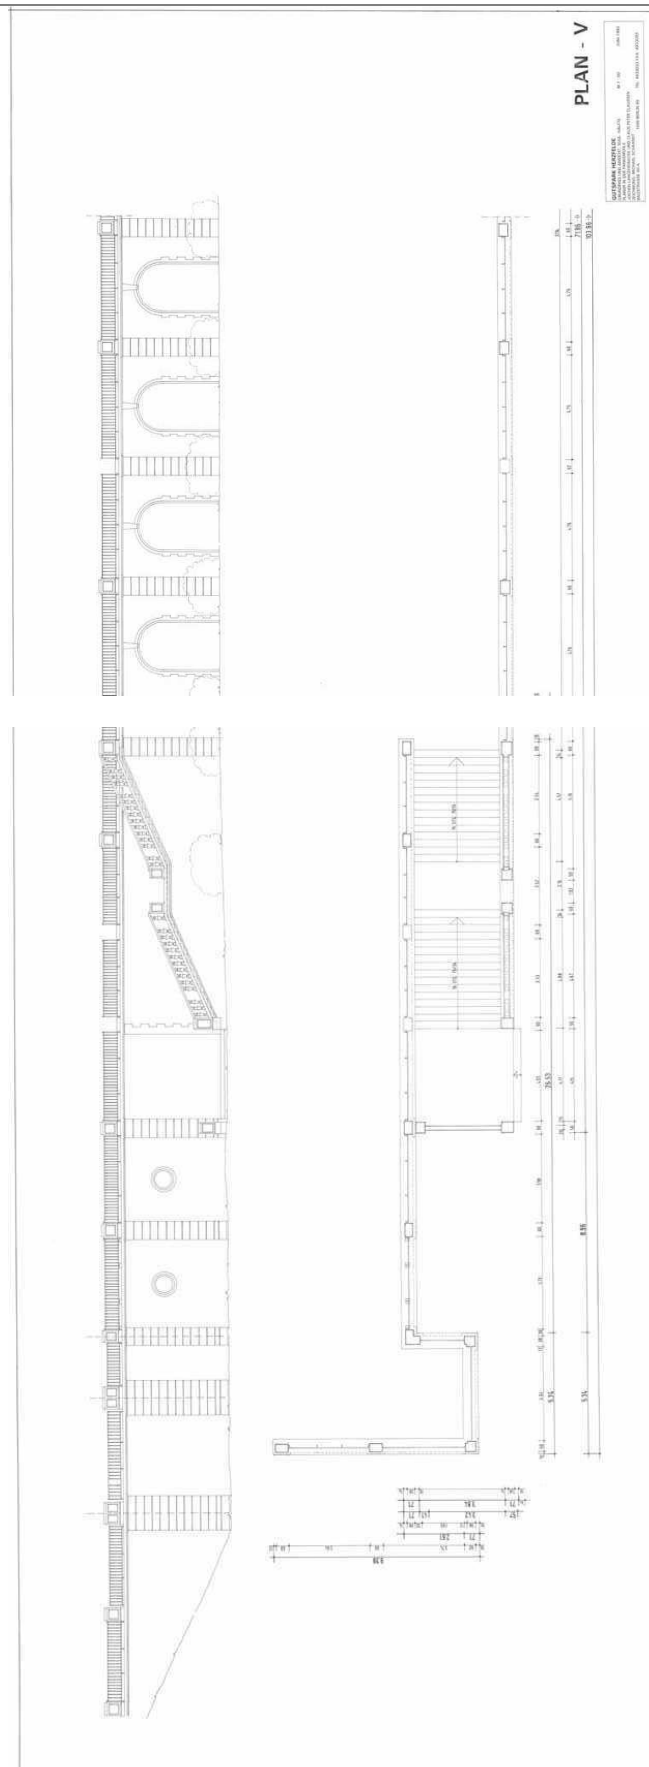
Abb. 29: Grundriss und Ansicht Stützmauer Treppe, Westteil, 1992 (Der Gutsark Herzfelde. Eine bauhistorische Untersuchung. 1992 Plan V)

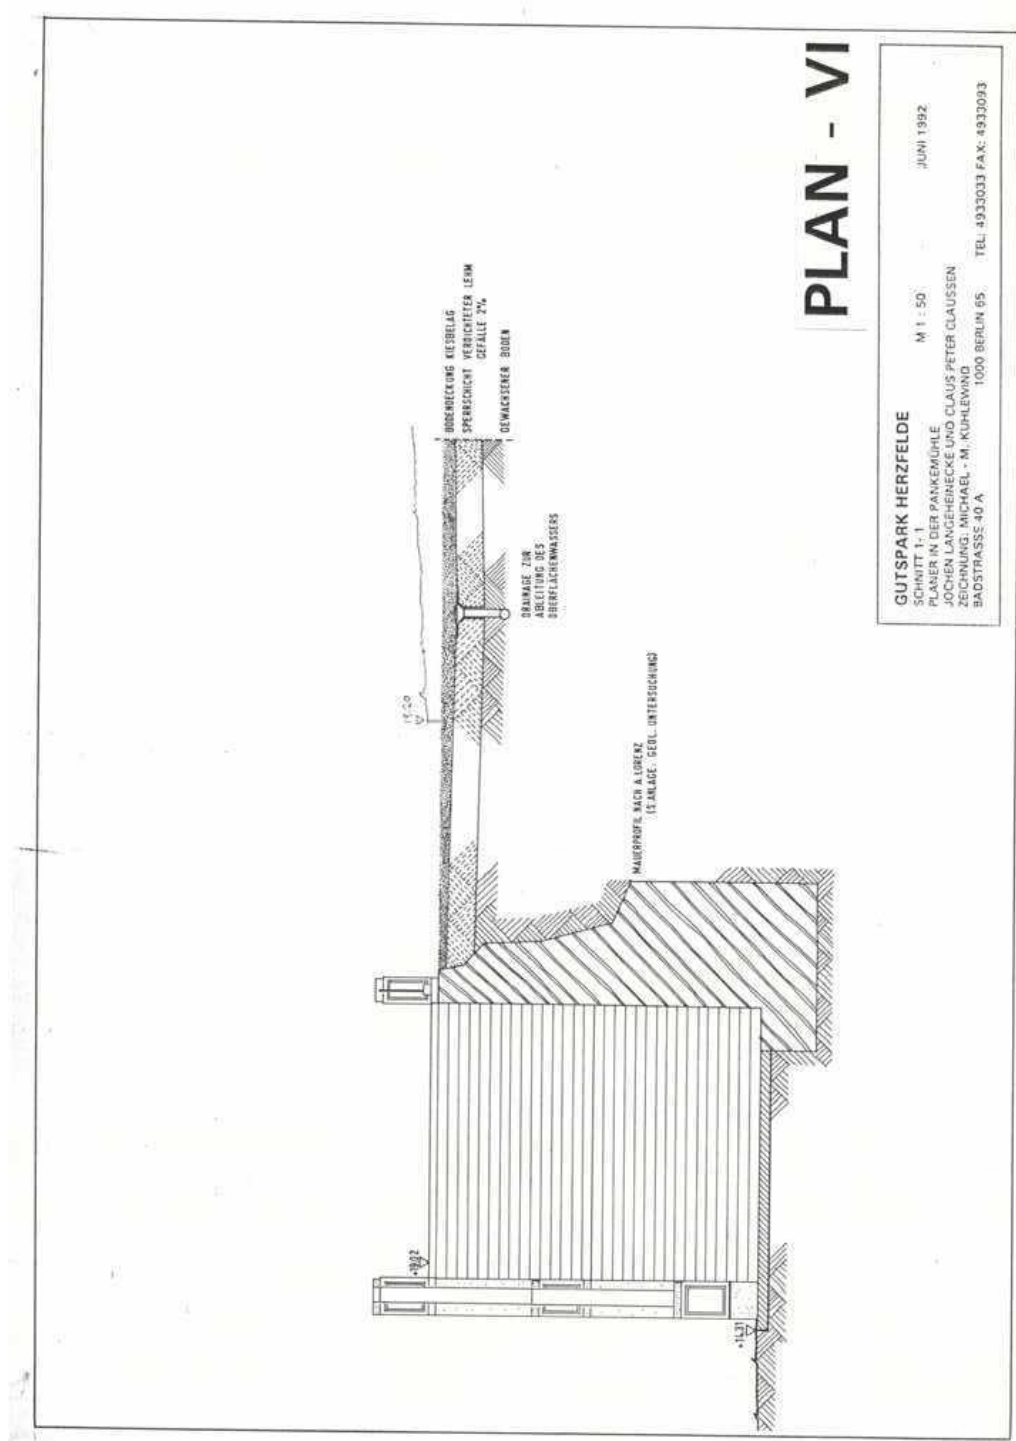
Abb. 30: Schnitt Stützmauer und Treppe, 1992 (Der Gutspark Herzfelde. Eine bauhistorische Untersuchung. 1992 Plan VI)

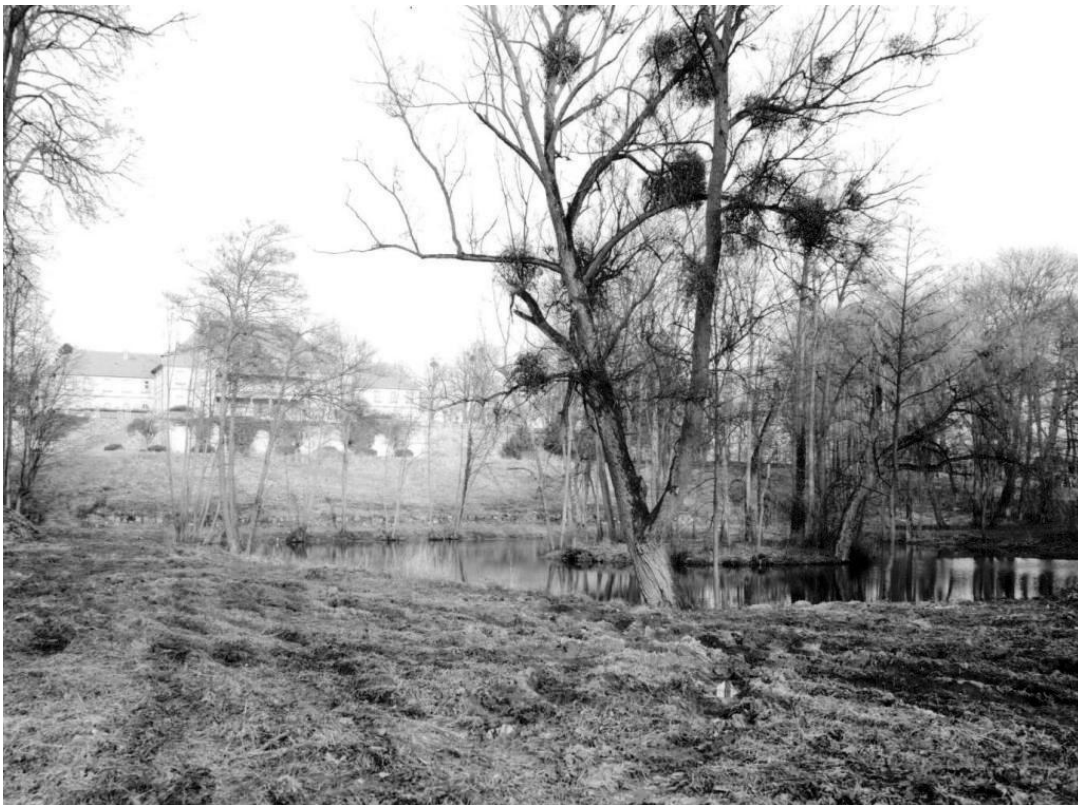
Abb. 190: Das Gelände am Nordufer des ersten Teichs ist nach der Entschlammung durch Baufahrzeuge beschädigt, 1992 (Gutachten 1992, Foto 72)
