Baugrund- Gutachten

Bauvorhaben:	Potsdam, Erich- Weinert- Straße
Objekt:	Neuerschließung Schulstandort (Machbarkeit)
Bearb.-Nr.:	H 19-23
Untersuchungsstufe:	Voruntersuchung
Geotechnische Kategorie:	2

Potsdam, den 20. Mai 2019

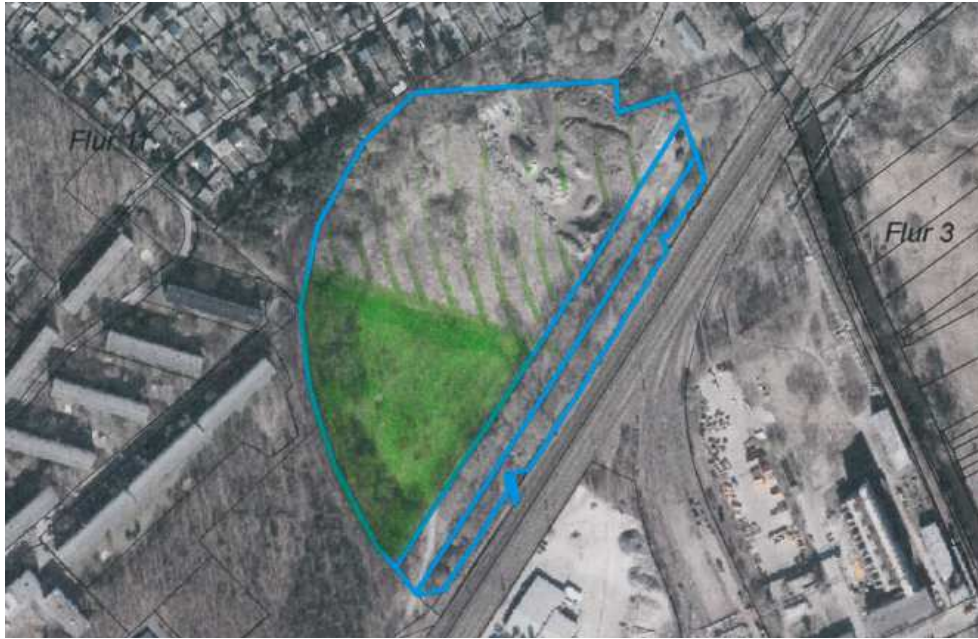
Bild 2: Luftbildausschnitt mit Markierung der potentiellen Baufläche als Auszug aus /U.1/

Die konkret zur Bebauung vorgesehene Liegenschaft umfasst das Flurstück 222/4 aus Flur 9 der Gemarkung Drewitz, wobei in der Aufgabenstellung zunächst der südliche Teilabschnitt als Hauptuntersuchungsfläche definiert worden war (siehe grün hinterlegte Teilfläche im Bild 2). Während der Bearbeitung wurde dann auf eine möglichst gesamtheitliche Betrachtung des Grundstückes orientiert. Das nordöstliche, derzeit gewerblich genutzte Areal musste allerdings ausgeklammert werden, da hier von Seiten des Nutzers keine Zutritts-erlaubnis gewährt wurde.

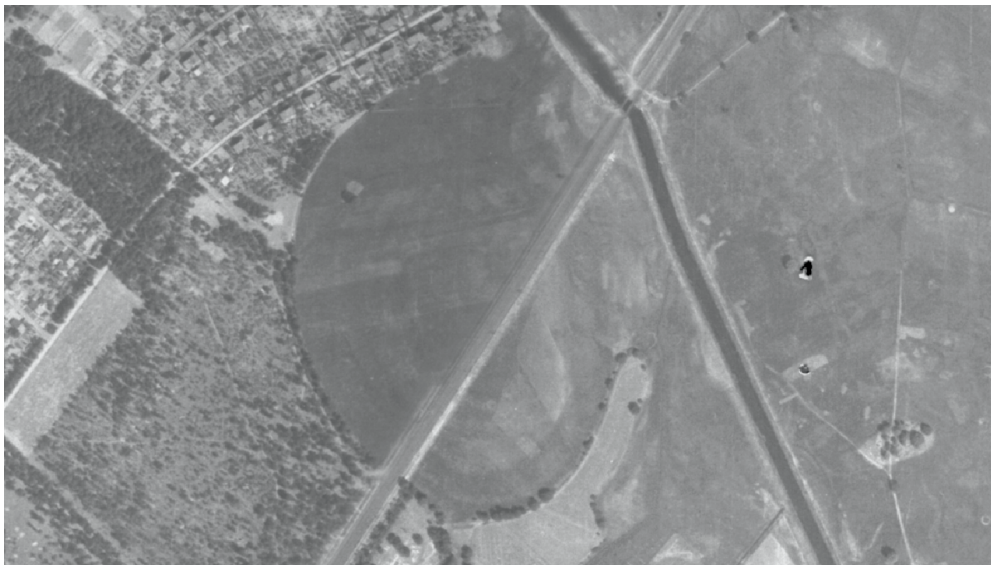
Bild 3: Luftbild (Quelle BRANDENBURG VIEWER PLUS) mit Geländeaufnahme aus 1953

Zur Nutzungsgeschichte des Untersuchungsraumes liegen aus /U.8/ bis /U.12/ schlüssige Informationen vor. Demnach wurde das Gelände bis Anfang der 1970er Jahre *landwirtschaftlich bzw. als Rieselfeld* genutzt (siehe auch Bild 3).

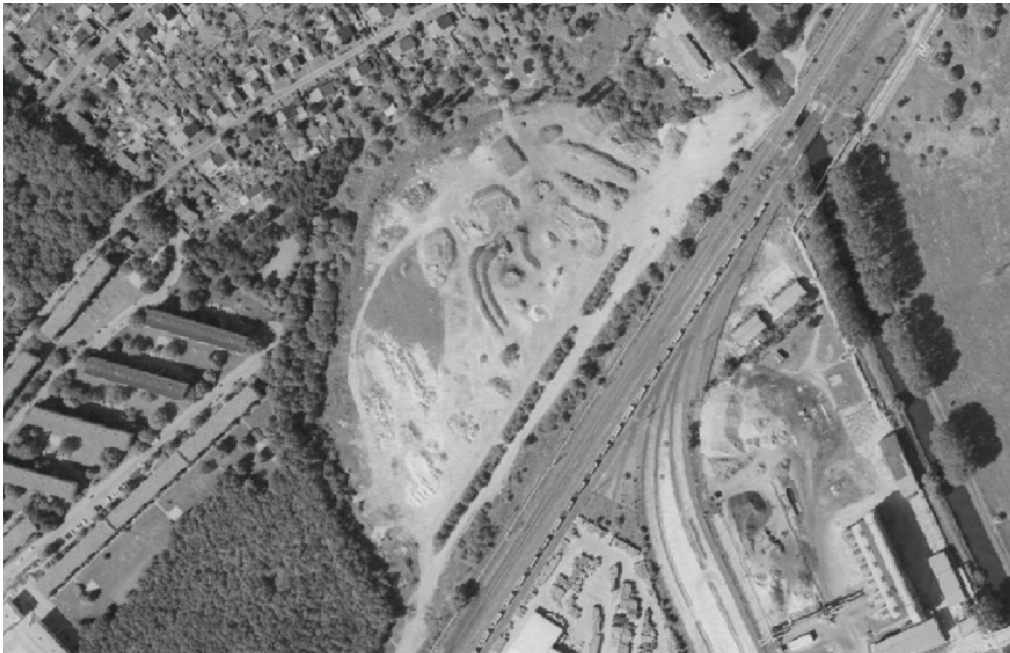
Bild 4: Luftbild (Quelle BRANDENBURG VIEWER PLUS) mit Geländeaufnahme vom Juli 1994

Etwa im Jahr 1973 wurde das Grundstück an den „VEB Grünanlagenbau Potsdam“ verpachtet, der hier nachfolgend bis in die 1990er Jahre eine *Kulturbodendeponie* betrieben hat. In dieser Nutzungsphase ist es zu flächenhaften Aufschüttungen gekommen, wobei neben Erd- aushub auch Bauschutt aus dem Potsdamer Innenstadtgebiet abgelagert wurde. Auch in der Folgezeit wurde das Grundstück zur *Lagerung, Zwischenlagerung und Aufbereitung von Kulturboden, anderweitigen Erdstoffen und Bauschutt* genutzt, wobei es betriebsbedingt zu ständig wechselnden Haufwerksbildungen (vgl. Bild 4) und weiteren sukzessiven Geländeaufhöhungen gekommen sein dürfte.

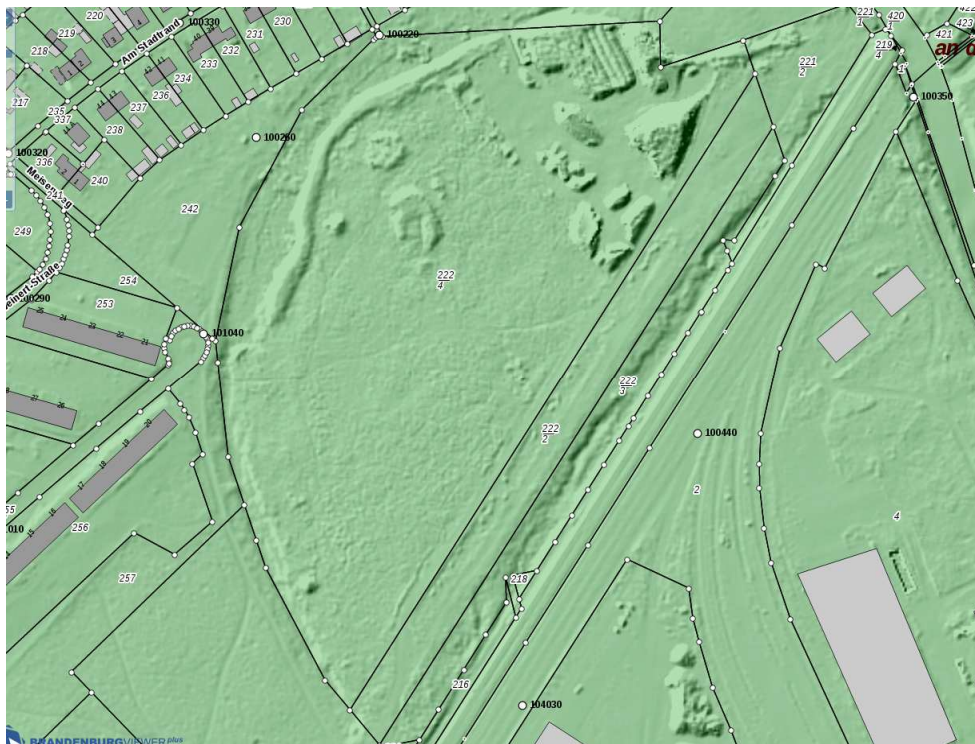
Bild 5: Luftbild (Quelle BRANDENBURG VIEWER PLUS) mit digitalem Geländemodell und erkennbaren künstlichen Profilveränderungen (Aufschüttungen)

geschilderten Nutzungsgeschichte kam es dann zu flächenhaften Auffüllungen und einer damit einhergehenden Anhebung des Geländes bis auf das heutige Niveau, welches sich lt. /U.16/ zwischen 31.8 und 33.3 m ü.NHN bewegt und im Bereich der genannten Erdhalden noch um mehrere Meter überragt wird. Am südwestlichen und westlichen Rand der Liegenschaft vollzieht sich an der Aufschüttungskante ein abrupter Höhenabfall um bis zu 2.0 m zu den angrenzenden Waldflächen, die vermutlich noch das natürliche Terrain repräsentieren. Entlang des nordwestlichen Grundstücksrandes weist der im Bild 5 dargestellte Ausschnitt aus einem digitalen Geländemodell zudem eine langgestreckte, wallartige Aufschüttung aus.

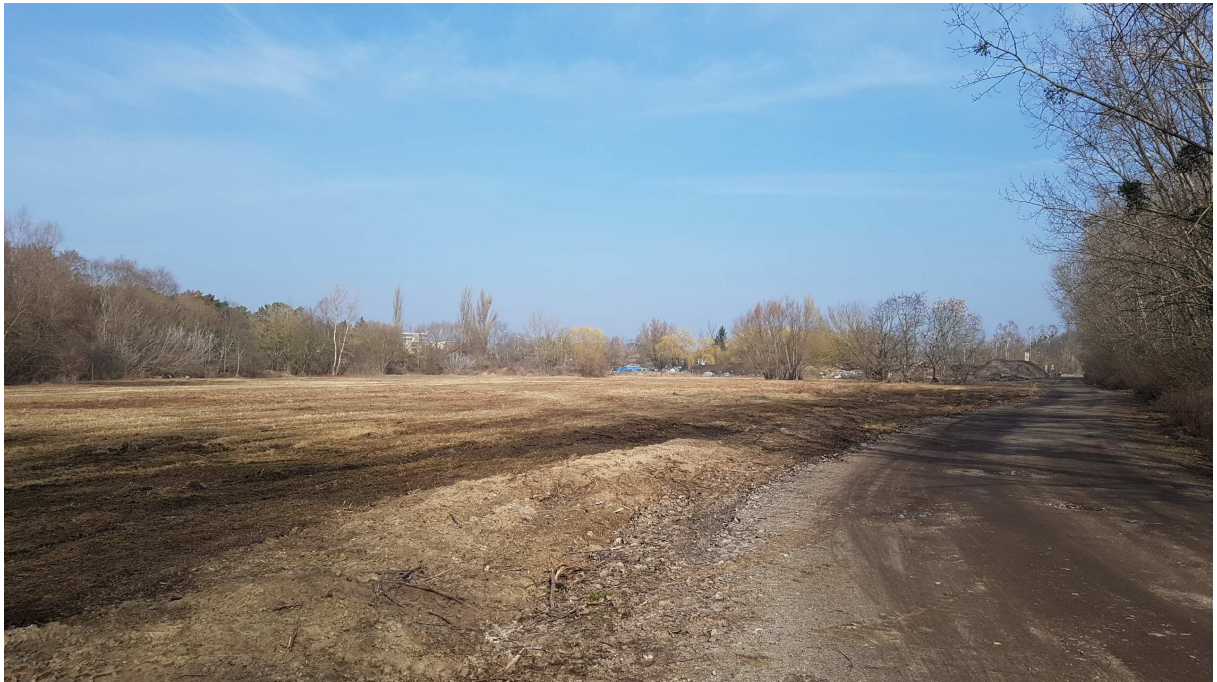
Gesamtübersicht Untersuchungsgebiet

Blick von Süden auf das Gesamtgelände zum Zeitpunkt einer Erstbegehung im Februar 2019; der am rechten Bildrand erkennbare Fahrweg bildet die östliche Begrenzung des Baufeldes und erschließt derzeit den im Hintergrund erkennbaren RTE- Bio- Recyclinghof

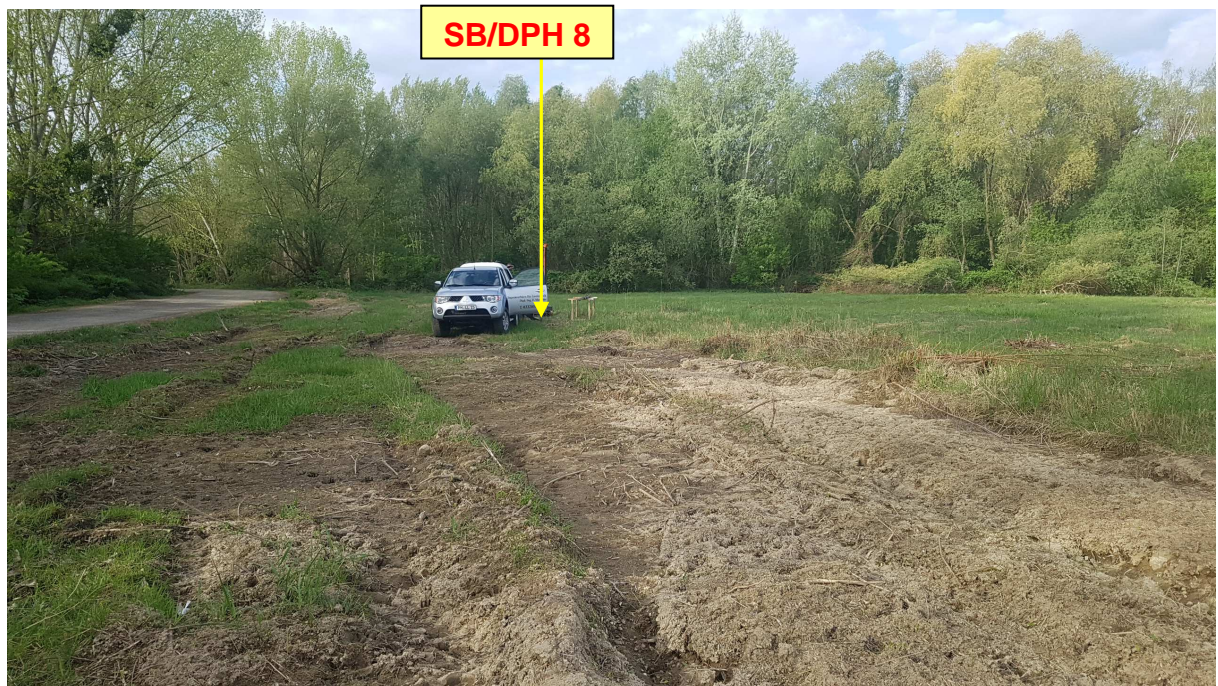
Teilübersicht Baufeld

Blick von Norden auf den südöstlichen Teil des Baufeldes mit Markierung der Untersuchungsstelle SB/DPH 8; die im Vordergrund erkennbare „unruhige“ Geländemorphologie mit lokal ausgeprägten Fahrspuren deutet darauf hin, dass die Oberfläche hier zumindest zeitweilig Tragfähigkeitseinschränkungen unterliegt; teilweise zeigten sich hier auch Anzeichen für oberflächliche Vernässungserscheinungen über stauenden Bodenschichten

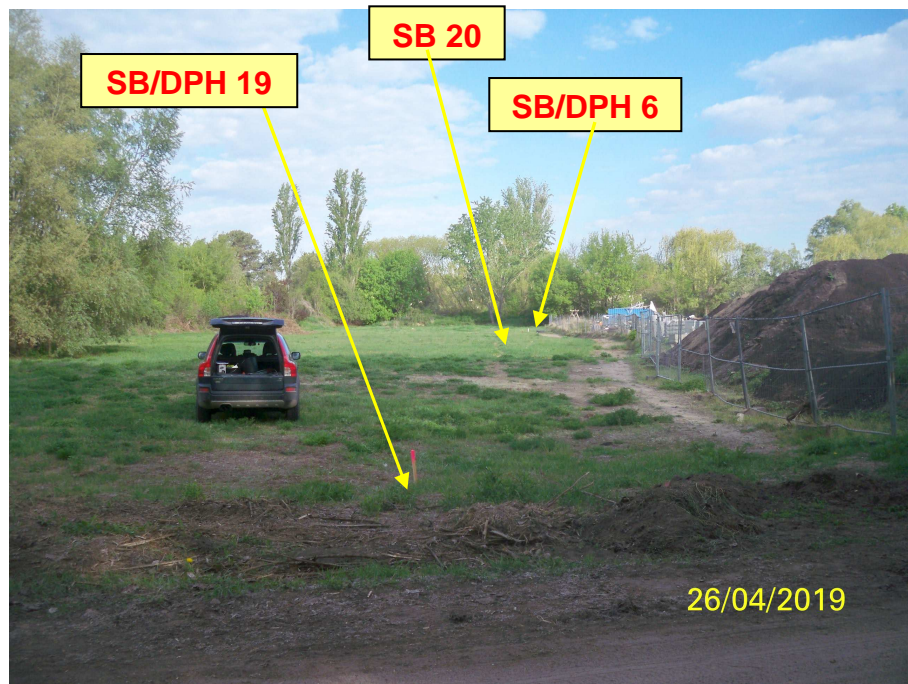
Teilübersicht Baufeld

Blick von Osten über den nördlichen Rand der aktuellen Untersuchungsfläche mit Markierung der hier platzierten Aufschlüsse SB/DPH 6 und 19 sowie SB 20; am rechten Bildrand ist die benachbarte RTE- Fläche erkennbar, die bei den Erkundungen aufgrund verweigerter Zutritts-erlaubnis des Nutzers nicht miterfasst werden konnte

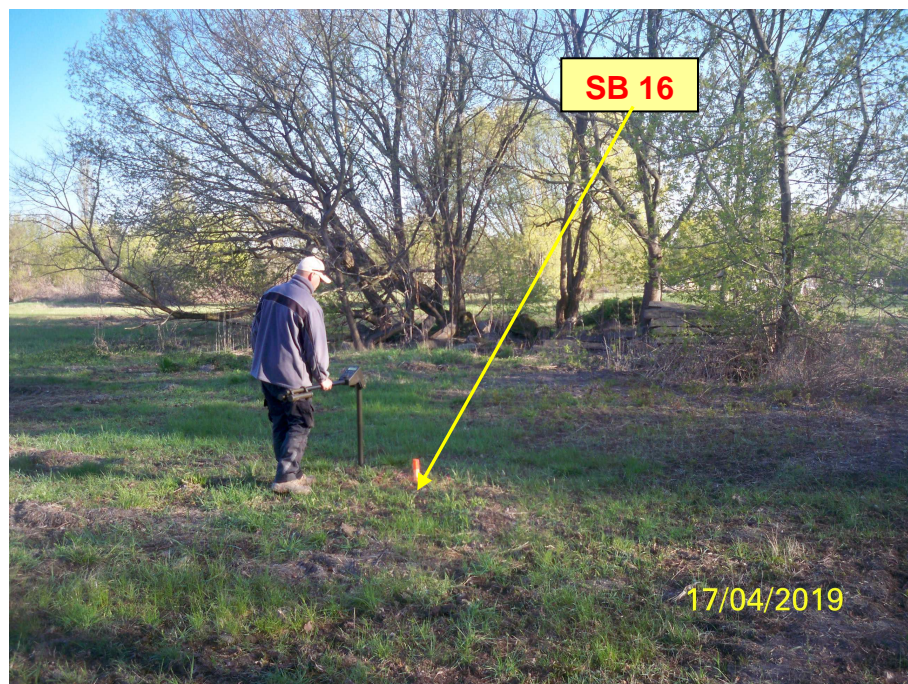
Detailansicht Kampfmitteluntersuchung

Blick von Südosten auf die Untersuchungsstelle SB 16 während der Kampfmittelfreimessung durch einen Mitarbeiter der Firma BOHR- UND SPRENGTECHNIK ADOLF ALEXANDER KG GMBH & Co; im Hintergrund ist eine der Bewuchsinselfen erkennbar, in der noch Bauschuttreste und Betonplatten abgelagert sind
