Artenschutzgutachten für die Artengruppen

Brutvögel und Fledermäuse

Artenschutzgutachten für den Bebauungsplan SAN-P 20

„Am Alten Markt / Am Kanal“, 14467 Potsdam

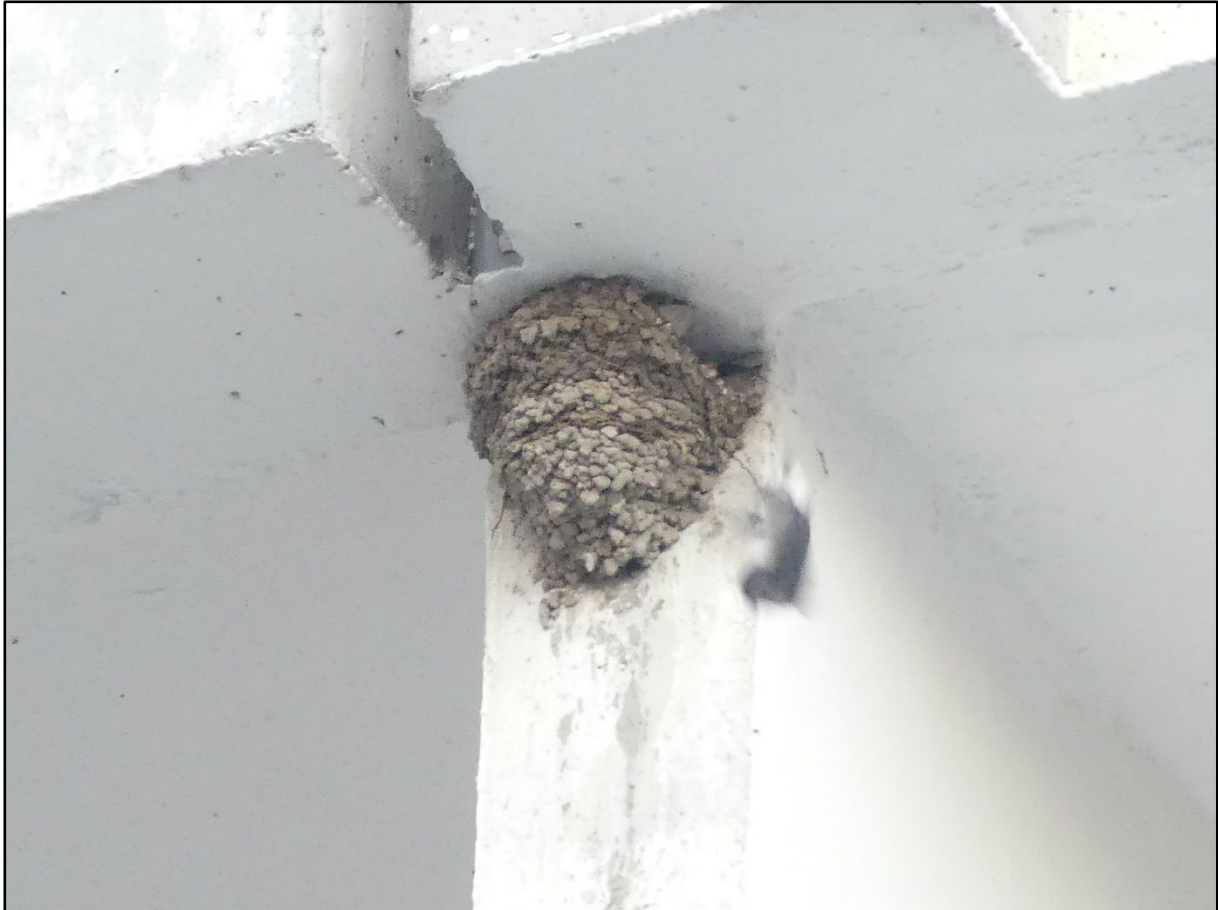
Brutplatz der Mehlschwalbe am Bestandsgebäude „Staudenhof“, Begehung im August

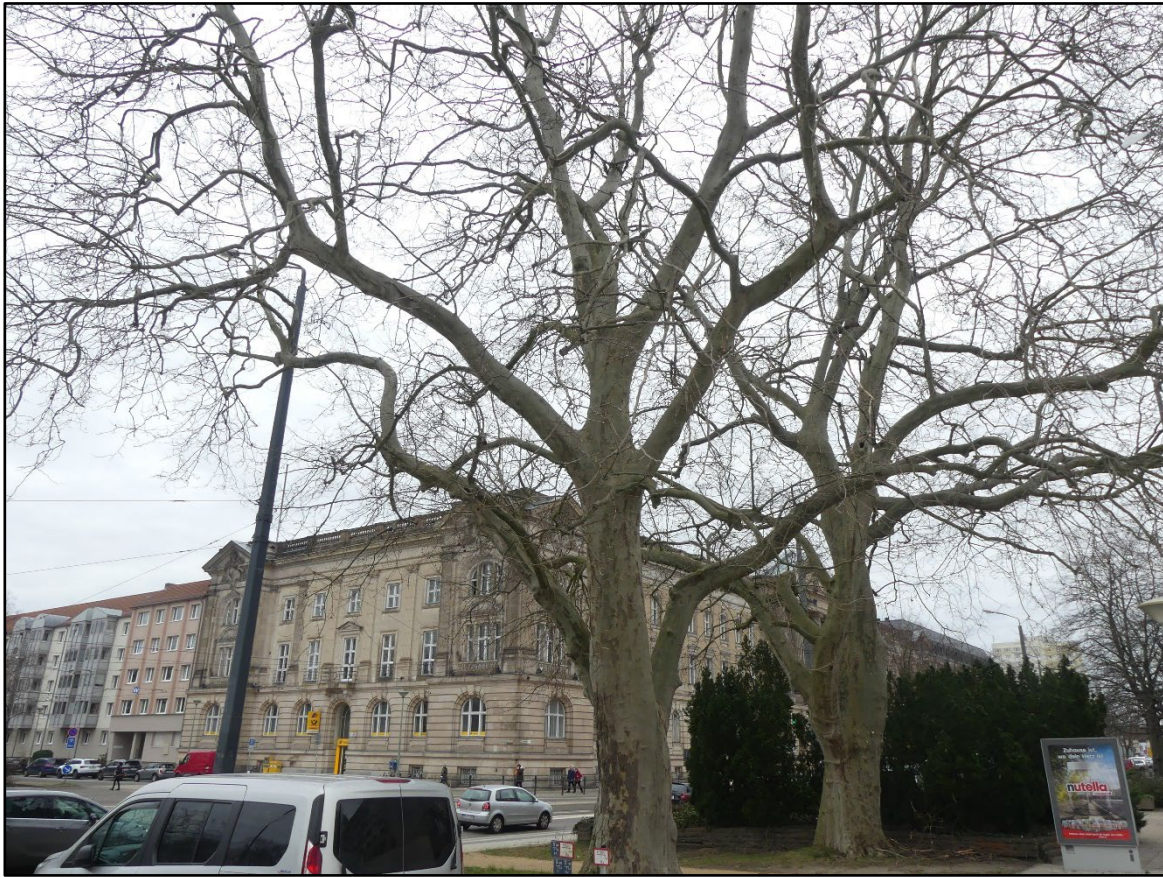
Bild 3 – Platanen (660, 661) an der nördlichen Gebietsgrenze

Der Baumbestand im Bebauungsplangebiet ist weitgehend höhlenarm, lediglich die 2 Platanen an der nördlichen Gebietsgrenze mit den Plakettennummern 660 und 661 verfügen über nennenswerte Höhlungen mit einem Quartierpotenzial für Fledermäuse. Bei den Begehungen konnten innerhalb des Baumbestandes keine Quartierstandorte der Artengruppe festgestellt werden.

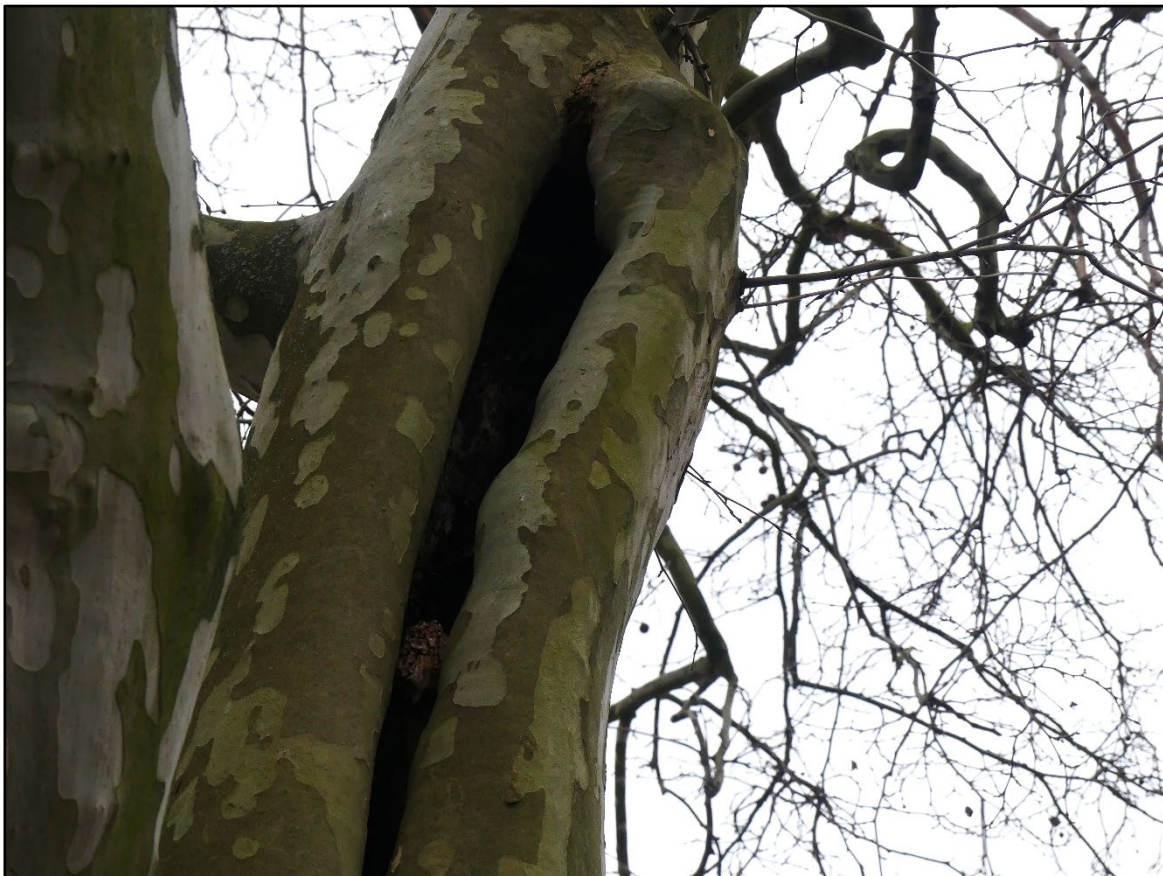
Bild 4 – langgestreckte Höhlung an einer Platanee

Bei erforderlichen Baumentnahmen sind ggf. vorhandene Höhlungen im Vorfeld mit einem Endoskop auf die Anwesenheit von Fledermäusen und auf Quartierstandorte der Artengruppe zu kontrollieren.

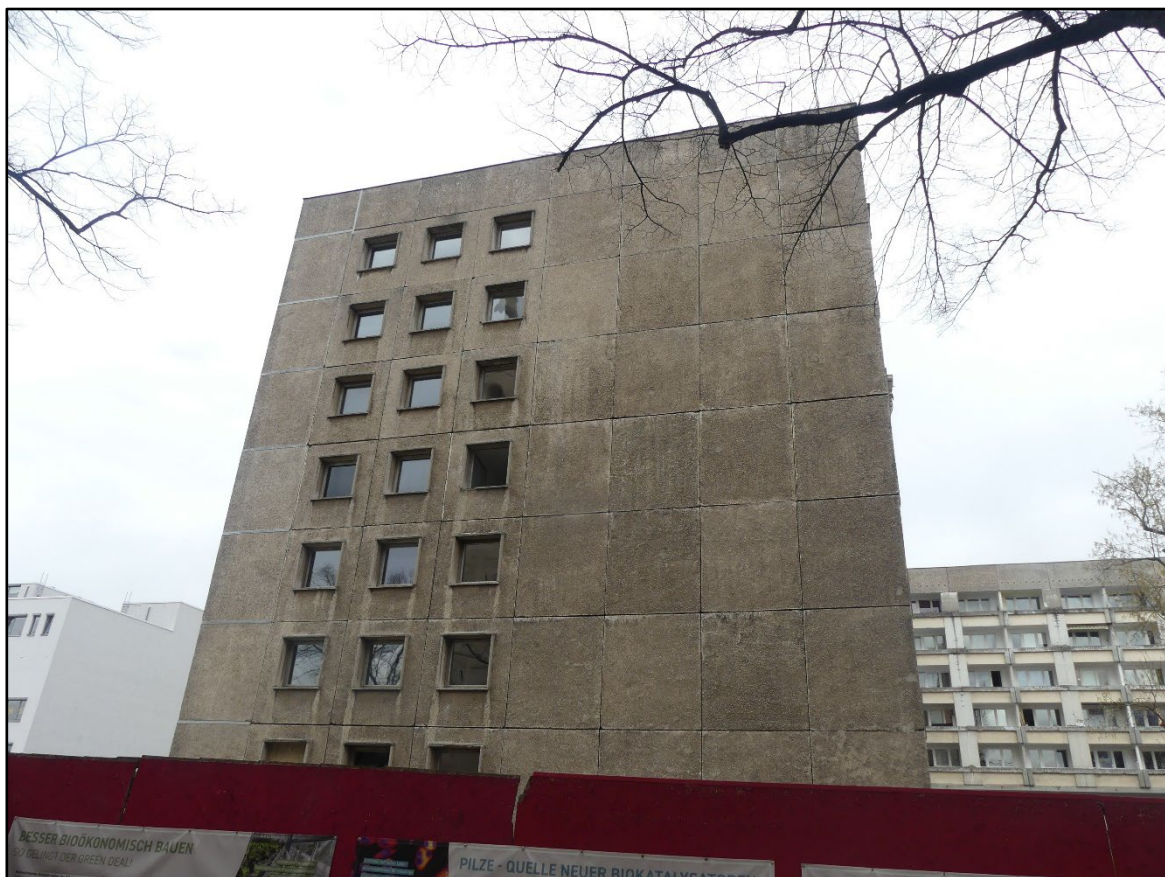
Bei den Begehungen zur Erfassung der Fledermausfauna konnten auf der Südseite des „Staudenhofes“ innerhalb von offenen Plattenfugen 2 Quartierstandorte der Artengruppe festgestellt werden. In vertikalen bzw. sich kreuzenden offenen Plattenfugen im sechsten und siebten Obergeschoss konnten bei der Ausflugsbeobachtung mit dem Detektor im August 2 Quartierstandorte der streng geschützten Zwergfledermaus (*Pipistrellus pipistrellus*) nachgewiesen werden. Bei der Detektorbegehung konnte der Ausflug von jeweils 1 Zwergfledermaus je Quartier dokumentiert werden. Es handelt sich somit um Einzelquartiere der Zwergfledermaus.

Bild 6 – Südseite des „Staudenhofs“ mit offenen Plattenfugen

Aus den genannten Gründen sollte daher das Gebäude nach dem Ende der Wochenstubenzeit und vor dem Beginn der Winterschlafzeit, bevorzugt im September, gründlich und detailliert auf vorhandene Fledermausquartiere im Außenbereich mit einem Endoskop untersucht werden sowie ggf. kartierte und potenzielle Quartierstandorte nach eingehender Prüfung und bei Nichtbesiedlung verschlossen werden, um eine Nutzung als Winterquartier während der Rückbaumaßnahmen zu verhindern.

Für die Kompensation des Verlustes von 2 Quartierstandorten der Zwergfledermaus und im Hinblick auf die große Anzahl potenzieller Quartierstandorte am Bestandsgebäude und dem Nachweis weiterer Fledermausarten im Jagdhabitat wird die Anbringung von mindestens 15 Spaltenkästen für Fledermäuse an den geplanten Neubauten im Gebiet empfohlen.

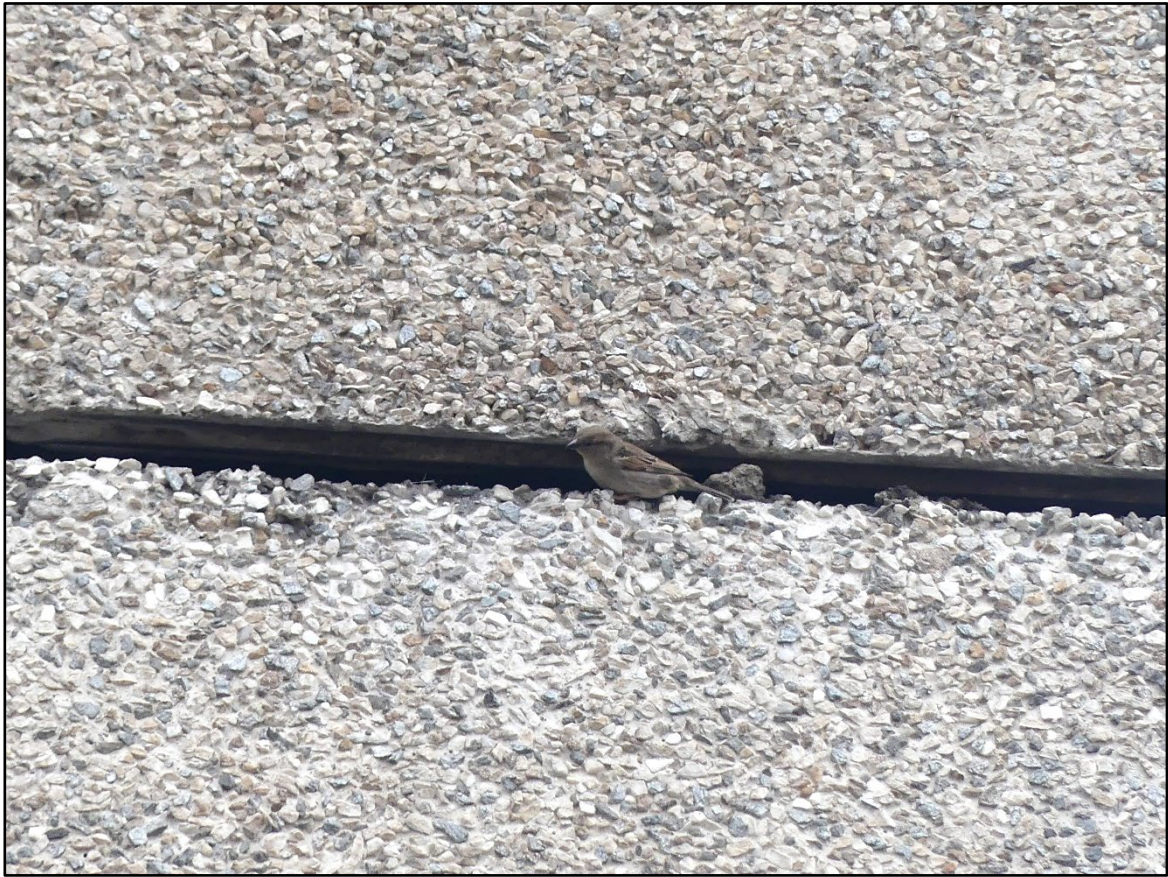
Die 24 Brutplätze des Haussperlings liegen auf allen Gebäudeseiten des „Staudenhofes“ in verschiedenen Strukturen. Die Vögel nutzen am „Staudenhof“ offene Plattenfugen, Nischen unterhalb von Blechabdeckungen, an Balkonen und an Fenstereinfassungen sowie Mauerseglerkästen am Gebäude für ihre Nestanlage. Bei dieser Art handelt es sich ebenfalls um eine langjährige Brutkolonie am Gebäude.

Bild 7 - Haussperling an offener Plattenfuge

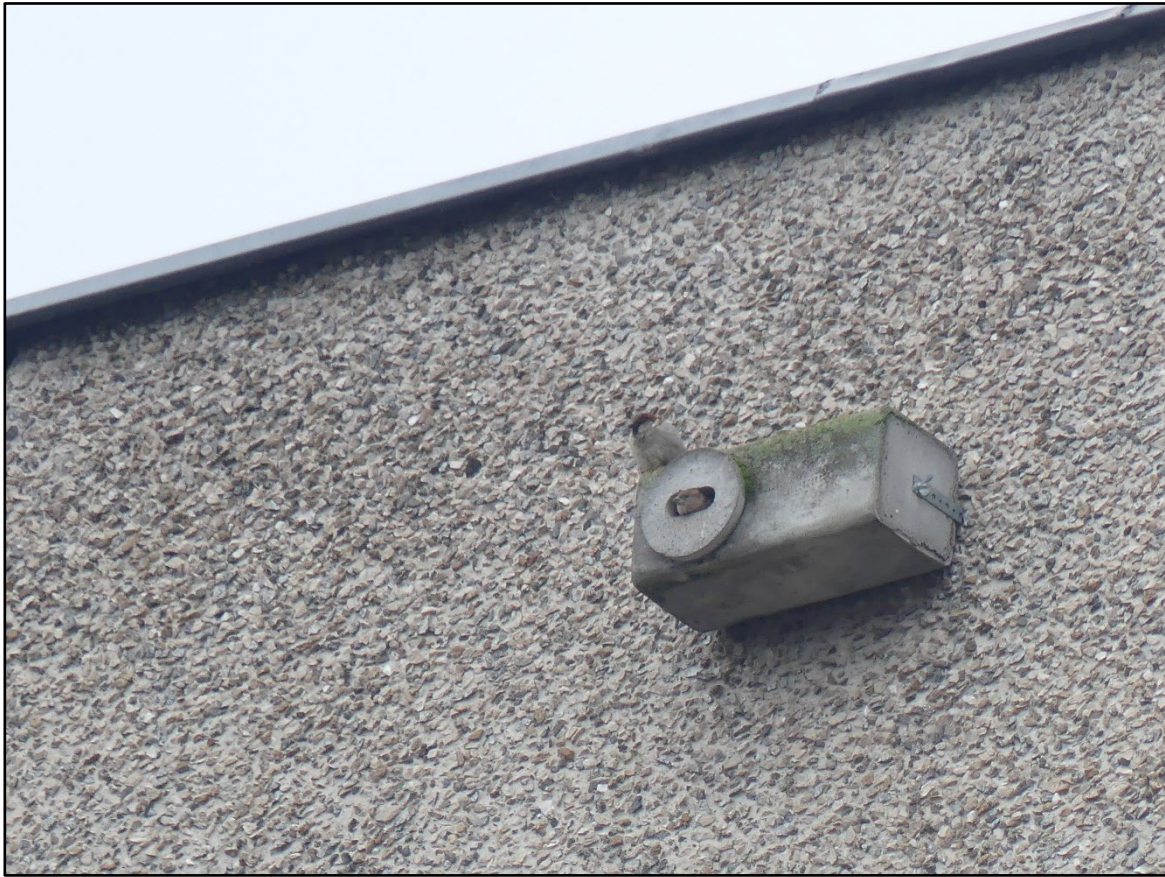
Die 3 Brutplätze des Mauerseglers am Gebäude sind ausschließlich in den an den östlichen und westlichen Seiten angebrachten Mauerseglerkästen. 2 Brutpaare des Mauerseglers konnten auf der westlichen fensterlosen Seite und 1 Brutpaar auf der östlichen fensterlosen Seite in den dort befindlichen Mauerseglerkästen festgestellt werden.

Bild 9 – Brutpaar Haussperling am / im Mauerseglerkasten, Begehung im April

Für den Mauersegler und den Haussperling können die bereits vorhandenen Mauerseglerkästen am Bestandsgebäude an den Neubauten angebracht werden, daneben sind weitere geeignete Besiedlungsmöglichkeiten für die Arten anzubieten.

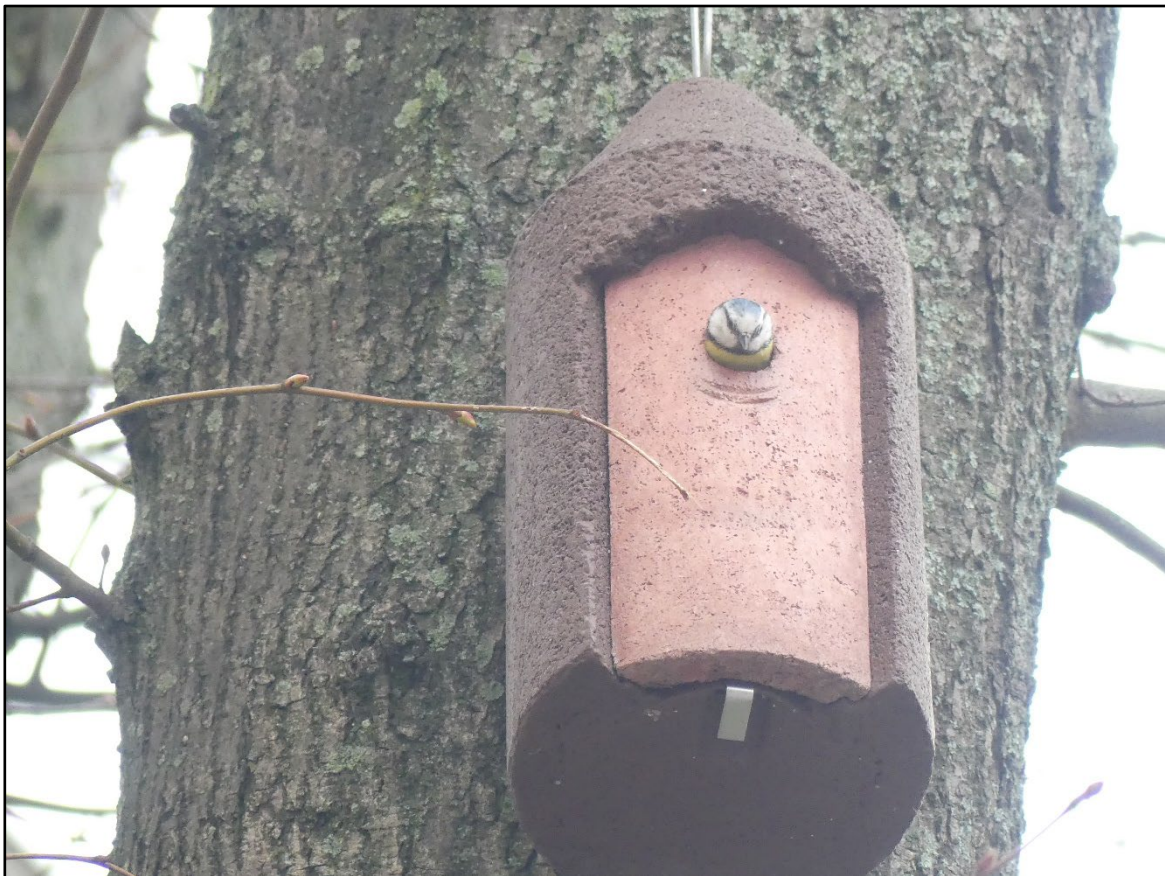
Innerhalb des Bebauungsplangebietes konnte an einem angebrachten Höhlenbrüterkasten an einem Baum an der südlichen Grenze 1 Brutplatz der besonders geschützten Blaumeise ermittelt werden. Es handelt sich ebenfalls um eine ganzjährig geschützte Lebensstätte im Sinne des § 44 Absatz 1 Nummer 3 Bundesnaturschutzgesetz. An den Bäumen an der südlichen Grenze wurden insgesamt 4 Nistkästen für Höhlenbrüter befestigt.

Bild 10 – Blaumeise im Höhlenbrüterkasten an einem Baum an der südlichen Gebietsgrenze

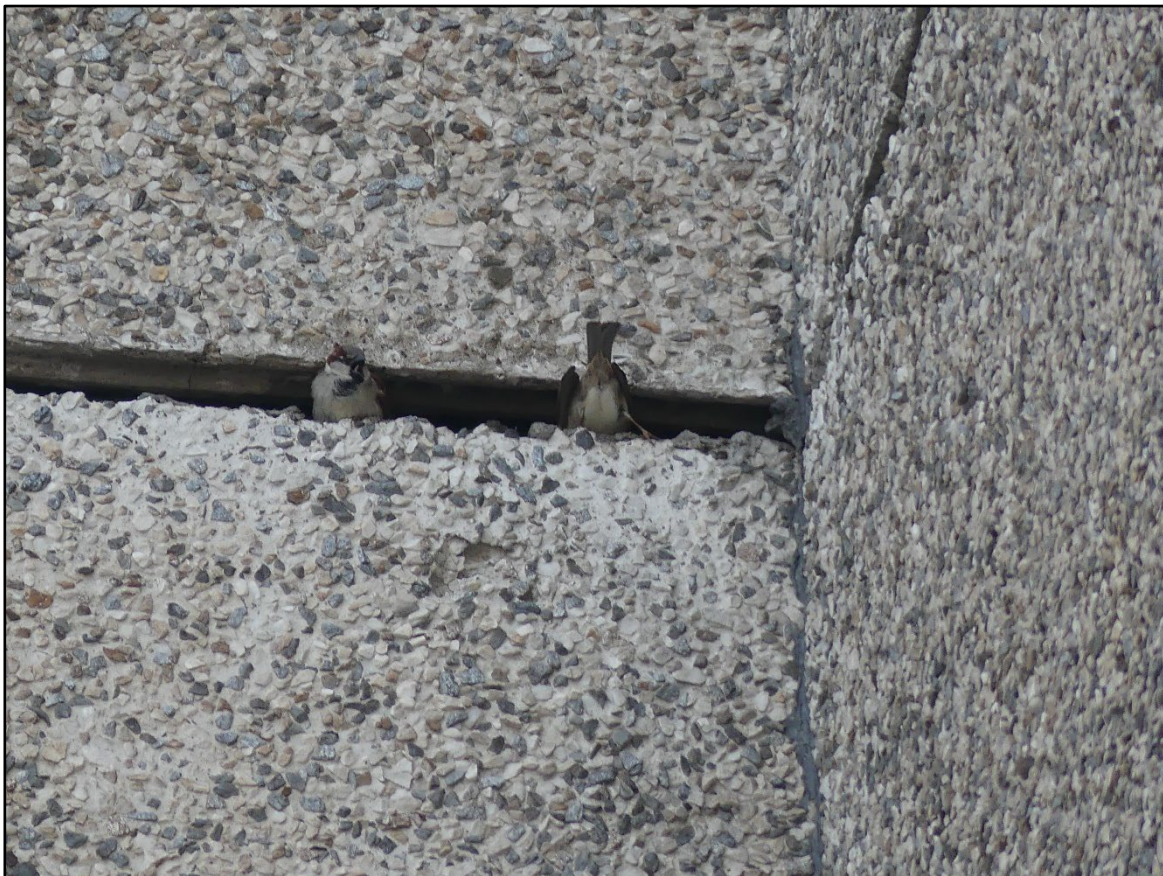
Bild 12 – Brutpaar Haussperling an offener Plattenfuge auf der Westseite des „Staudenhofs“

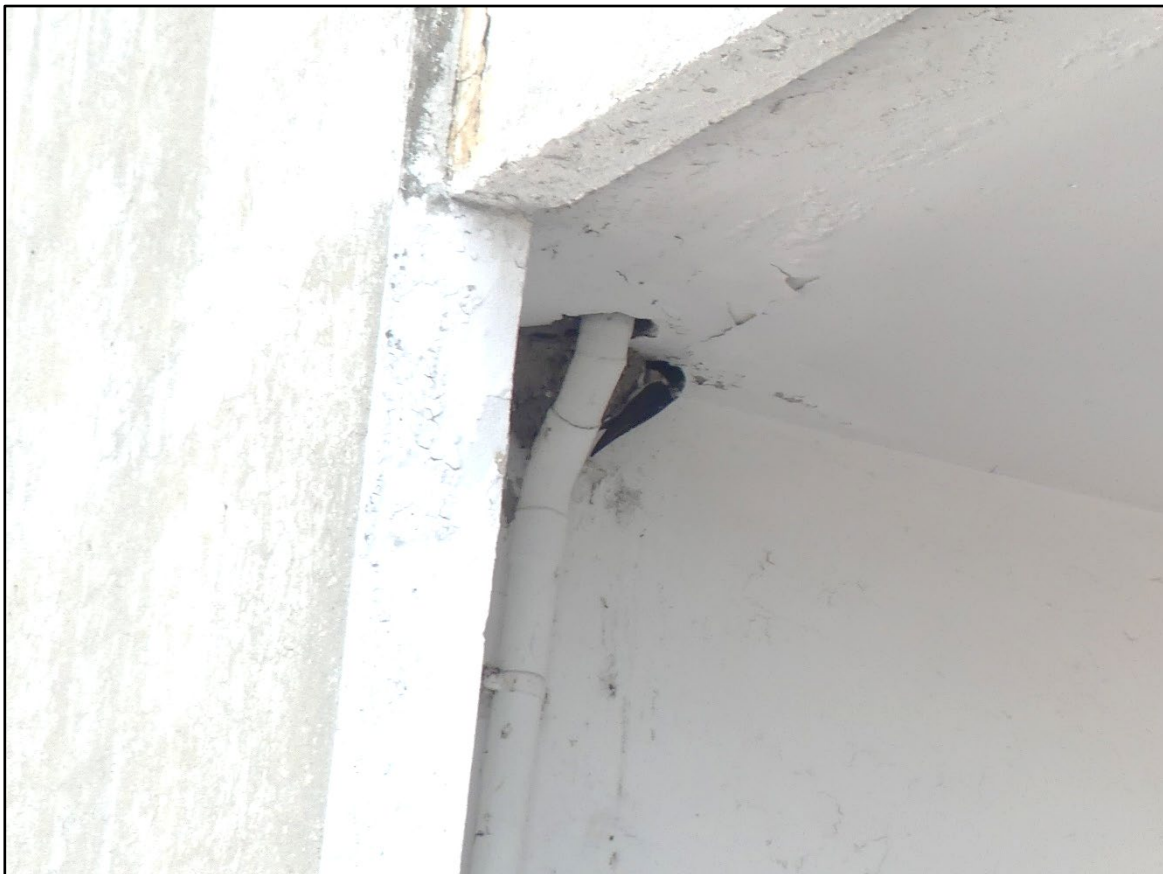
Die Brutplätze der Mehlschwalbe am „Staudenhof“ liegen überwiegend innerhalb der Balkone an dort entlang laufenden Rohren und auch unterhalb niedriger Überstände an den Balkonen. In den Balkonen wurden teilweise Vergrämuungsmaßnahmen an den Rohren von den Bewohnern angebracht, um eine Ansiedlung durch die Mehlschwalbe zu verhindern. Aufgrund der Beobachtungen in diesem Jahr handelt es sich um eine langjährige Brutkolonie der Art am Bestandsgebäude. Neben den 19 Brutplätze konnten weitere 5 Nester in den Balkonen dokumentiert werden, die in diesem Jahr nicht als Brutplatz genutzt wurden. Die Innenseiten der Balkone sind vom Boden aus schlecht einsehbar, sodass ggf. die Gesamtzahl der ermittelten Brut- und Nistplätze zu gering ist. Im Vorfeld des Gebäuderückbaus und nach dem Auszug aller Mieter ist es empfehlenswert, sämtliche Balkone zu begehen, um eine abschließende Anzahl der Mehlschwalbennester zu erhalten.

Bild 14 – Brutplatz der Mehlschwalbe in einem Balkon

Im Vorfeld des Gebäuderückbaus sollten sämtliche Balkone begangen werden, um eine Gesamtzahl der Mehlschwalbennester am Gebäude erhalten zu können, die ggf. aufgrund der schlechten Einsehbarkeit der Innenseiten der Balkone bei den diesjährigen Begehungen zu gering ausgefallen ist.

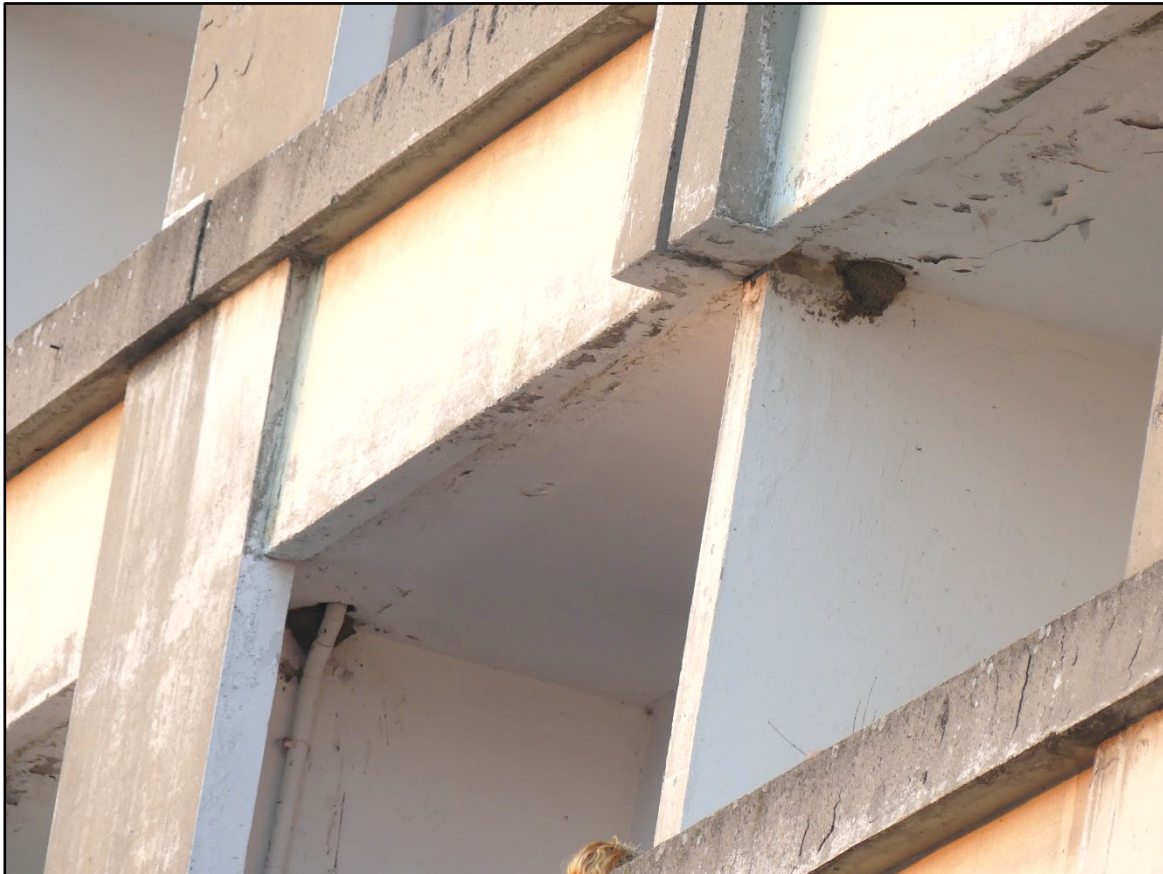
Bild 15 – Brutplätze Mehlschwalbe in den Balkonen, Westseite des „Staudenhofs“, Juni

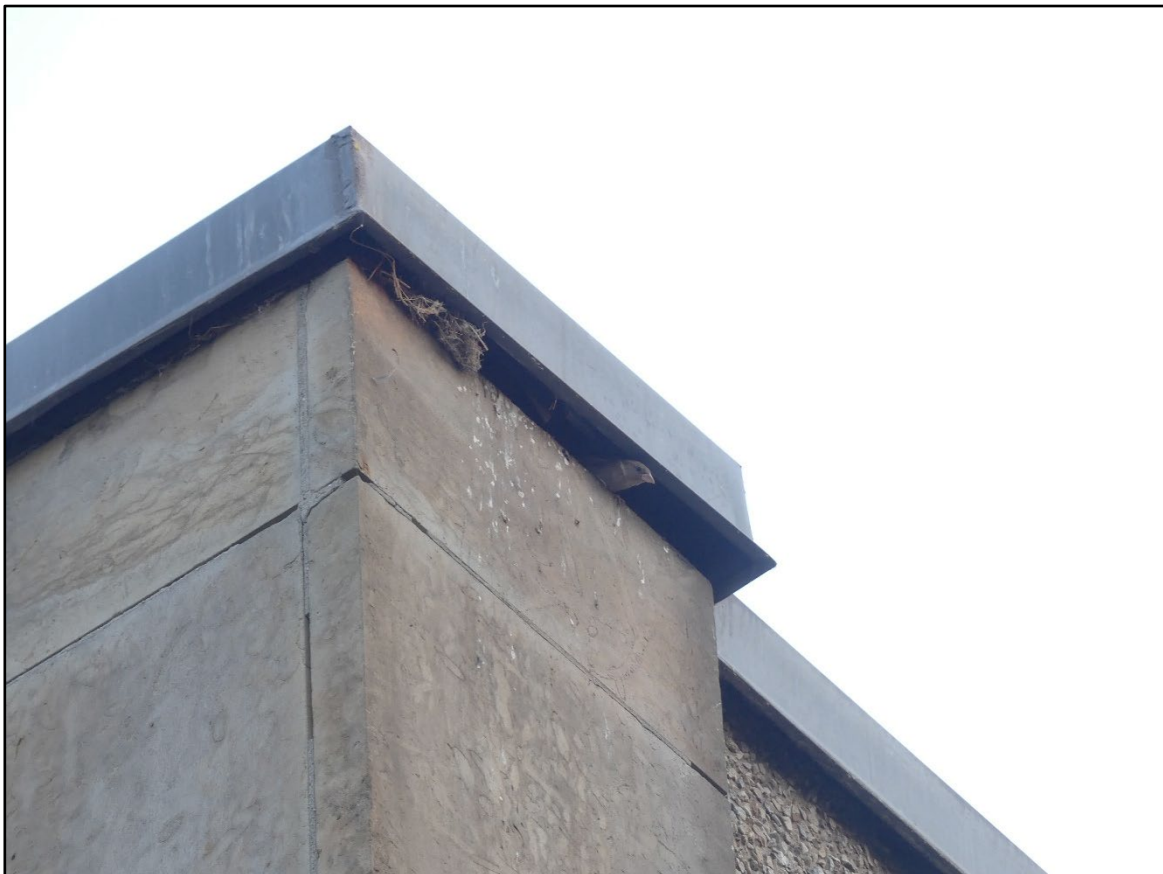
Bild 16 – Brutplatz Haussperling unterhalb Blechkante auf der Nordseite des „Staudenhofs“

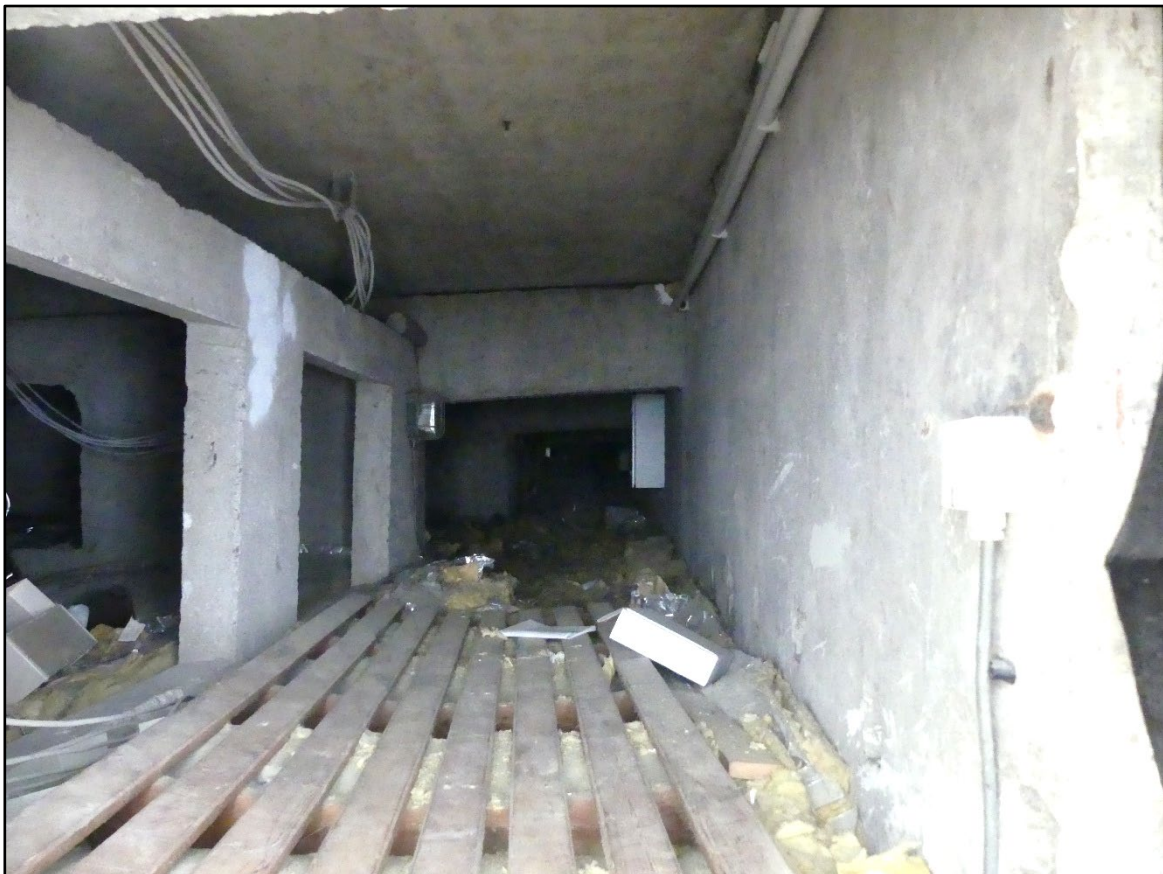
Bei der Drempeelbegehung konnten keine Quartierstandorte von Fledermäusen festgestellt werden. Es konnten keine Einflugmöglichkeiten in den Drempeel dokumentiert werden. Die kleinen Lüftungsöffnungen im Drempeelgeschoss sind intakt.

Bild 20 – Drempel des „Staudenhofs“

Des Weiteren ist der Innenbereich, Kellerräume und Drempe, vor dem Beginn der Rückbaumaßnahmen auf eine aktuelle Besiedlung durch Vögel und Fledermäuse zu kontrollieren.

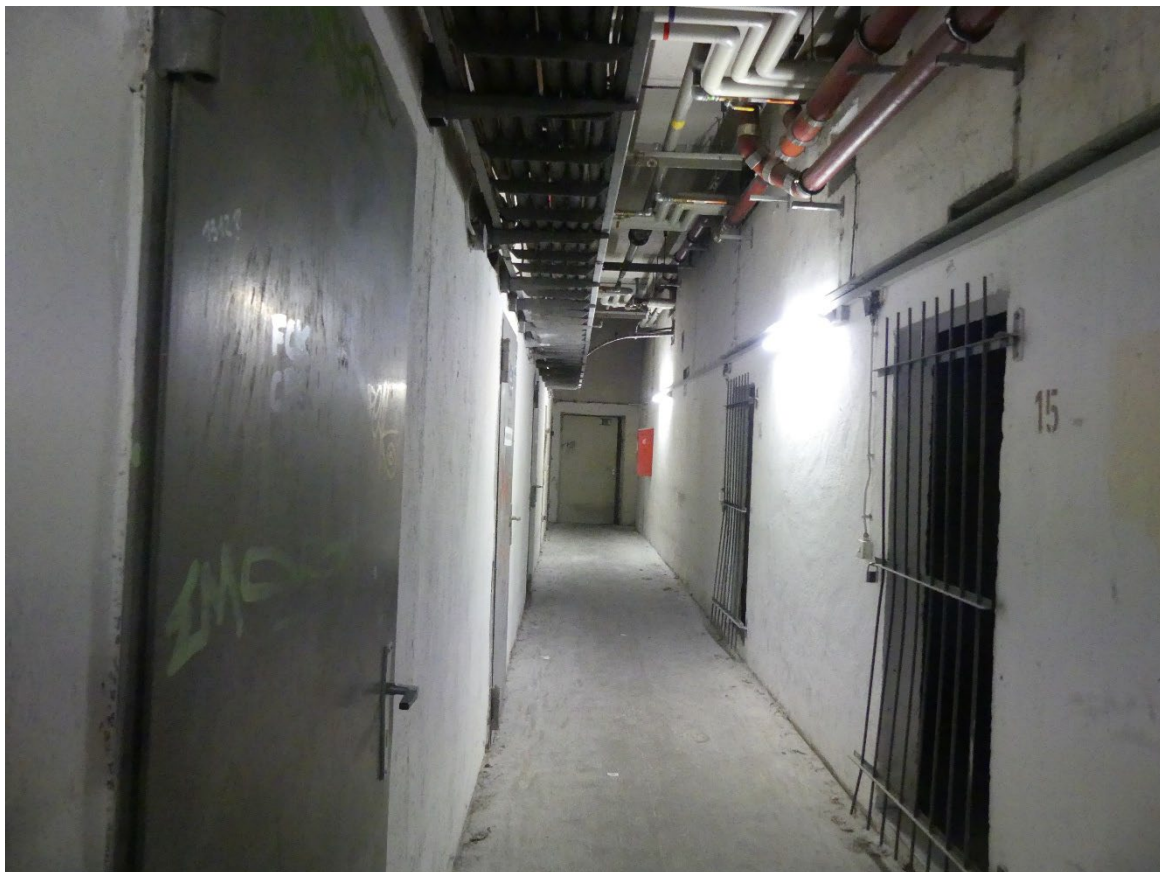
Bei den Winterbegehungen in den Kellerräumen des Gebäudes konnten keine überwinternden Fledermäuse gefunden werden. Bei den Begehungen konnte keine Einflugmöglichkeit für Fledermäuse in den Keller ermittelt werden. Die Kellerräume werden unter anderem als Lagerraum von den Bewohnern genutzt, das Raumklima hat eine geringe Luftfeuchtigkeit, die Kellerwände besitzen nur in einem geringen Umfang passende Versteckmöglichkeiten in Form von Mauernischen und -spalten.

Bild 22 – Keller des „Staudenhofs“
