BAUVORHABEN Teupitzer Höhe
Denkmalpflegerische Zielstellung

I. Baumbestandsplan

2. Waldfläche

3. Analyseplan Bäume

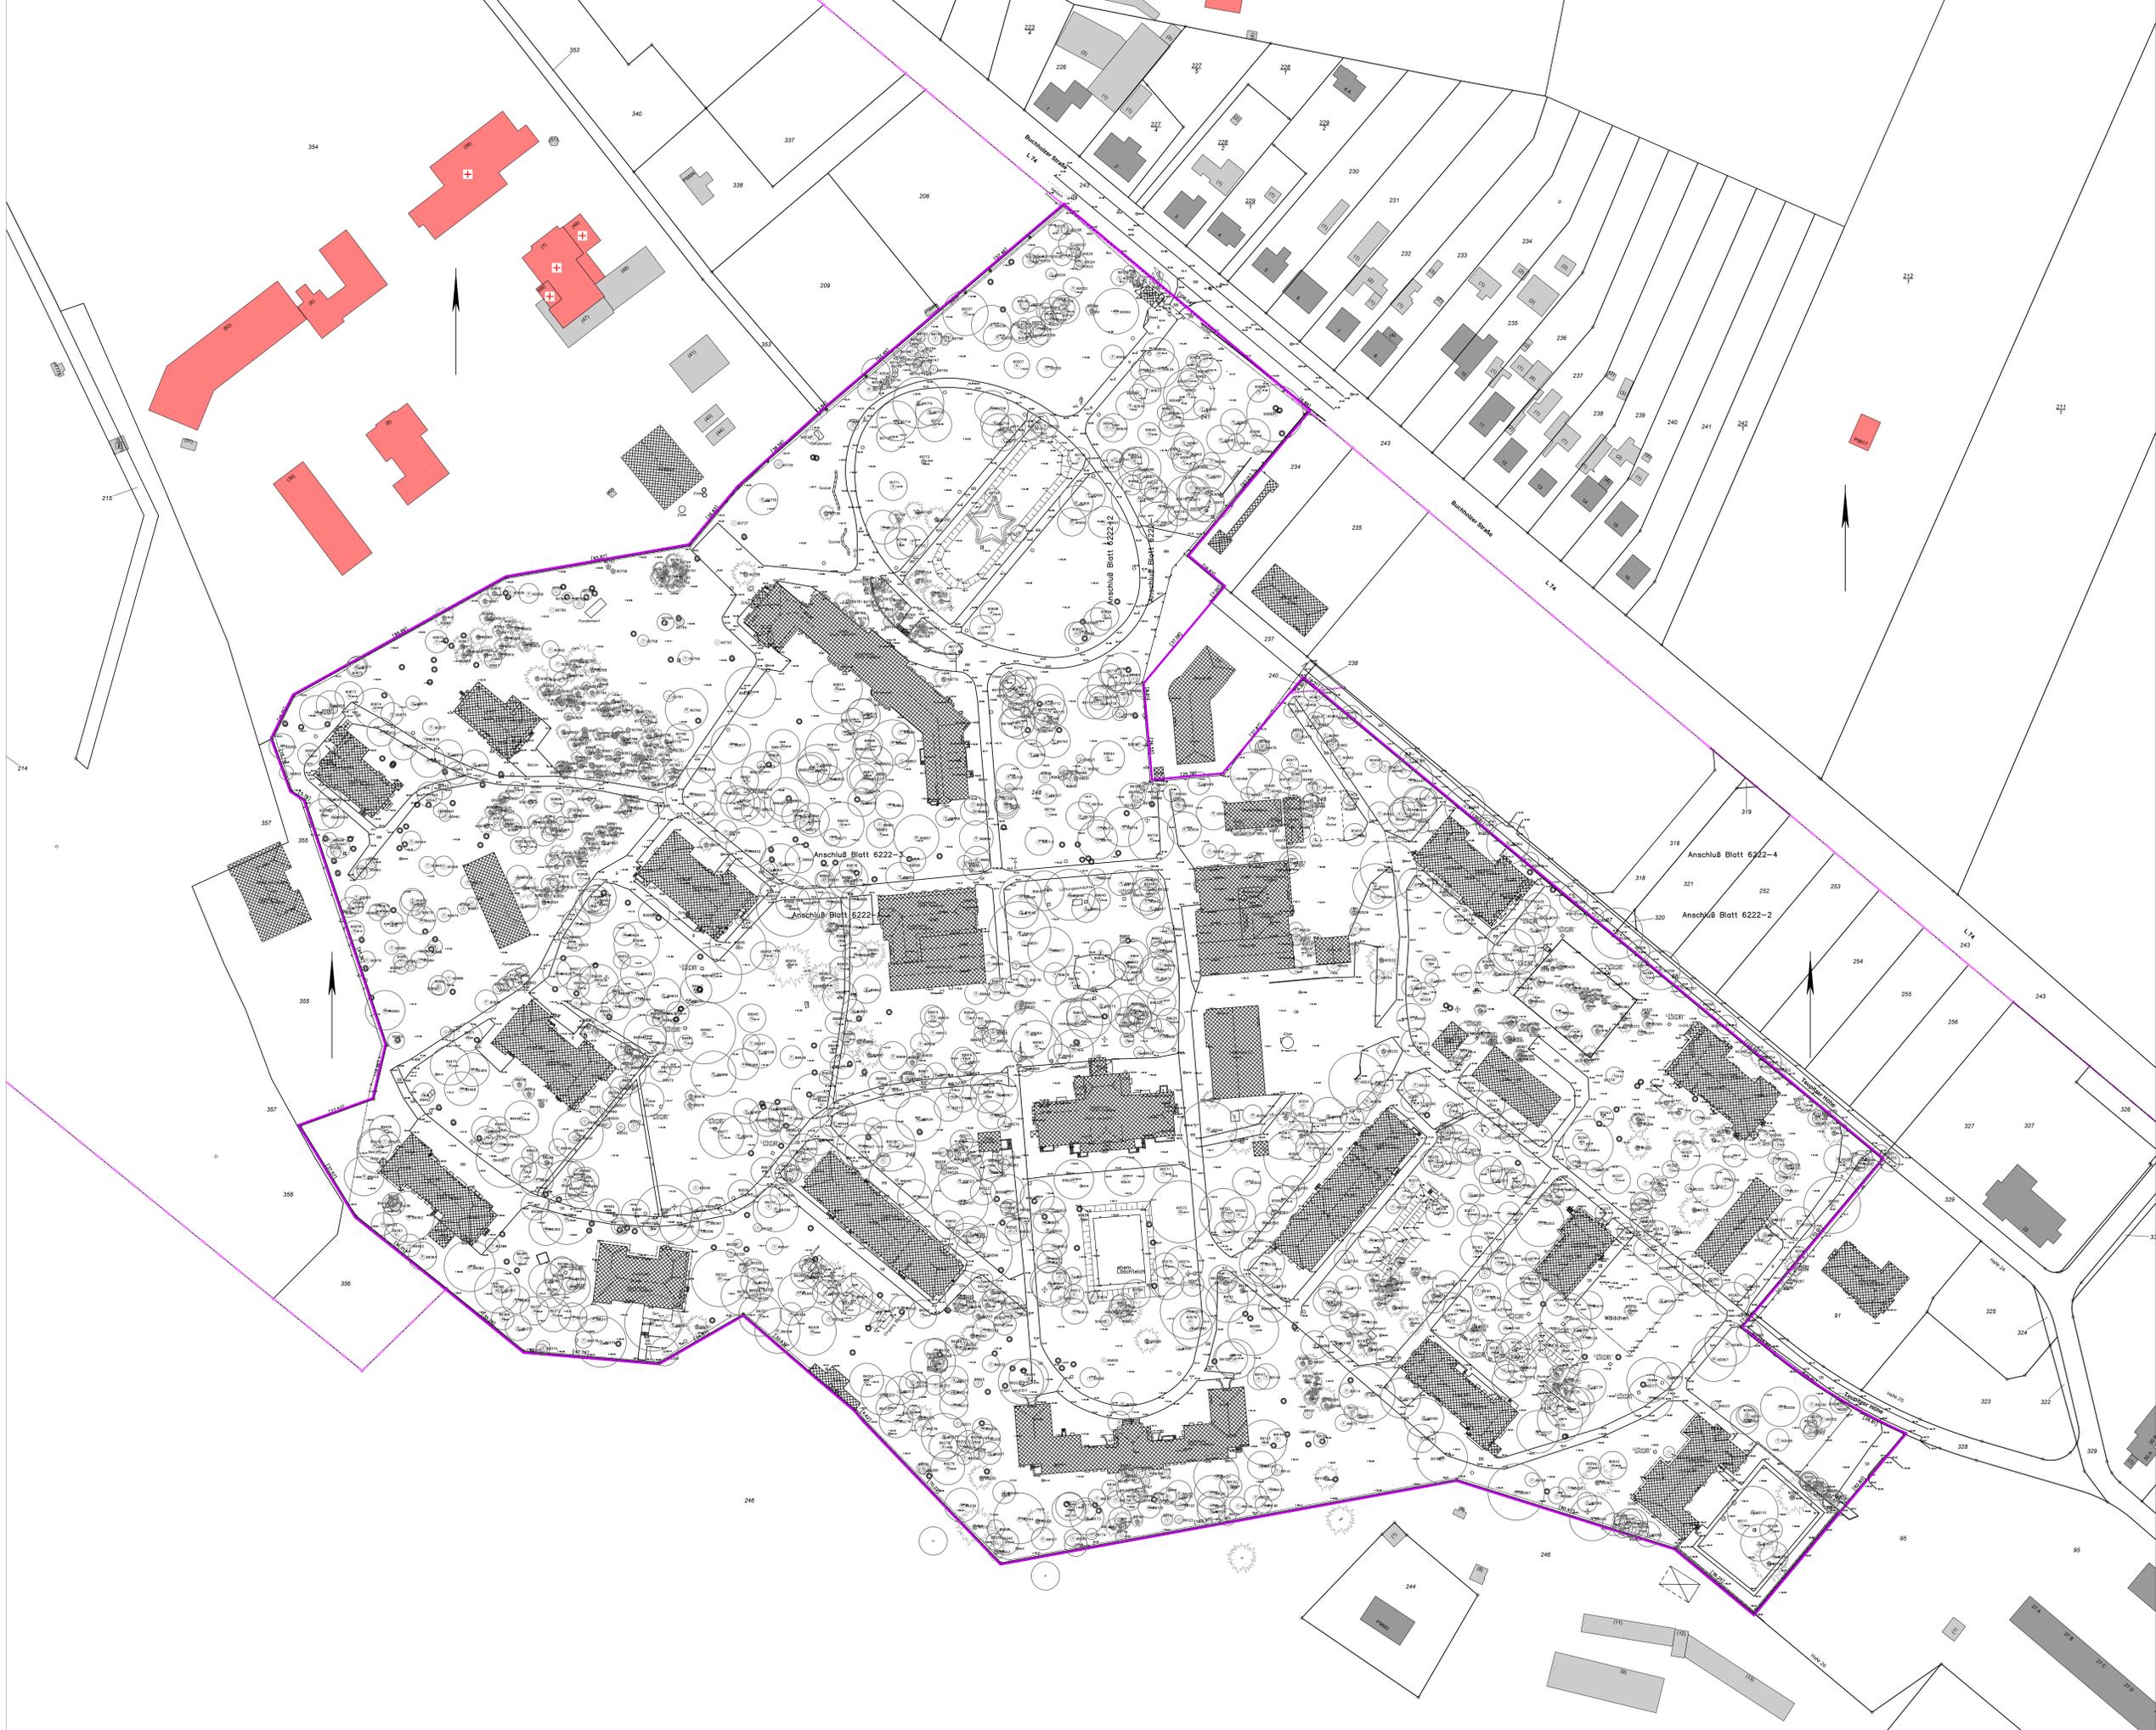
Die auf den Flurstücken vorhandenen Gebäudeflächen wurden gemäß getroffener Absprache herausgerechnet.

Dabei wurde eine Abstandsfläche von 3 Metern berücksichtigt. Bei dem Gebäude Nr.24_Dm (Überwachungs und Verwahrungshaus) wurde aufgrund des umfriedeten Gartens eine Abstandsfläche von 5 Metern abgezogen.

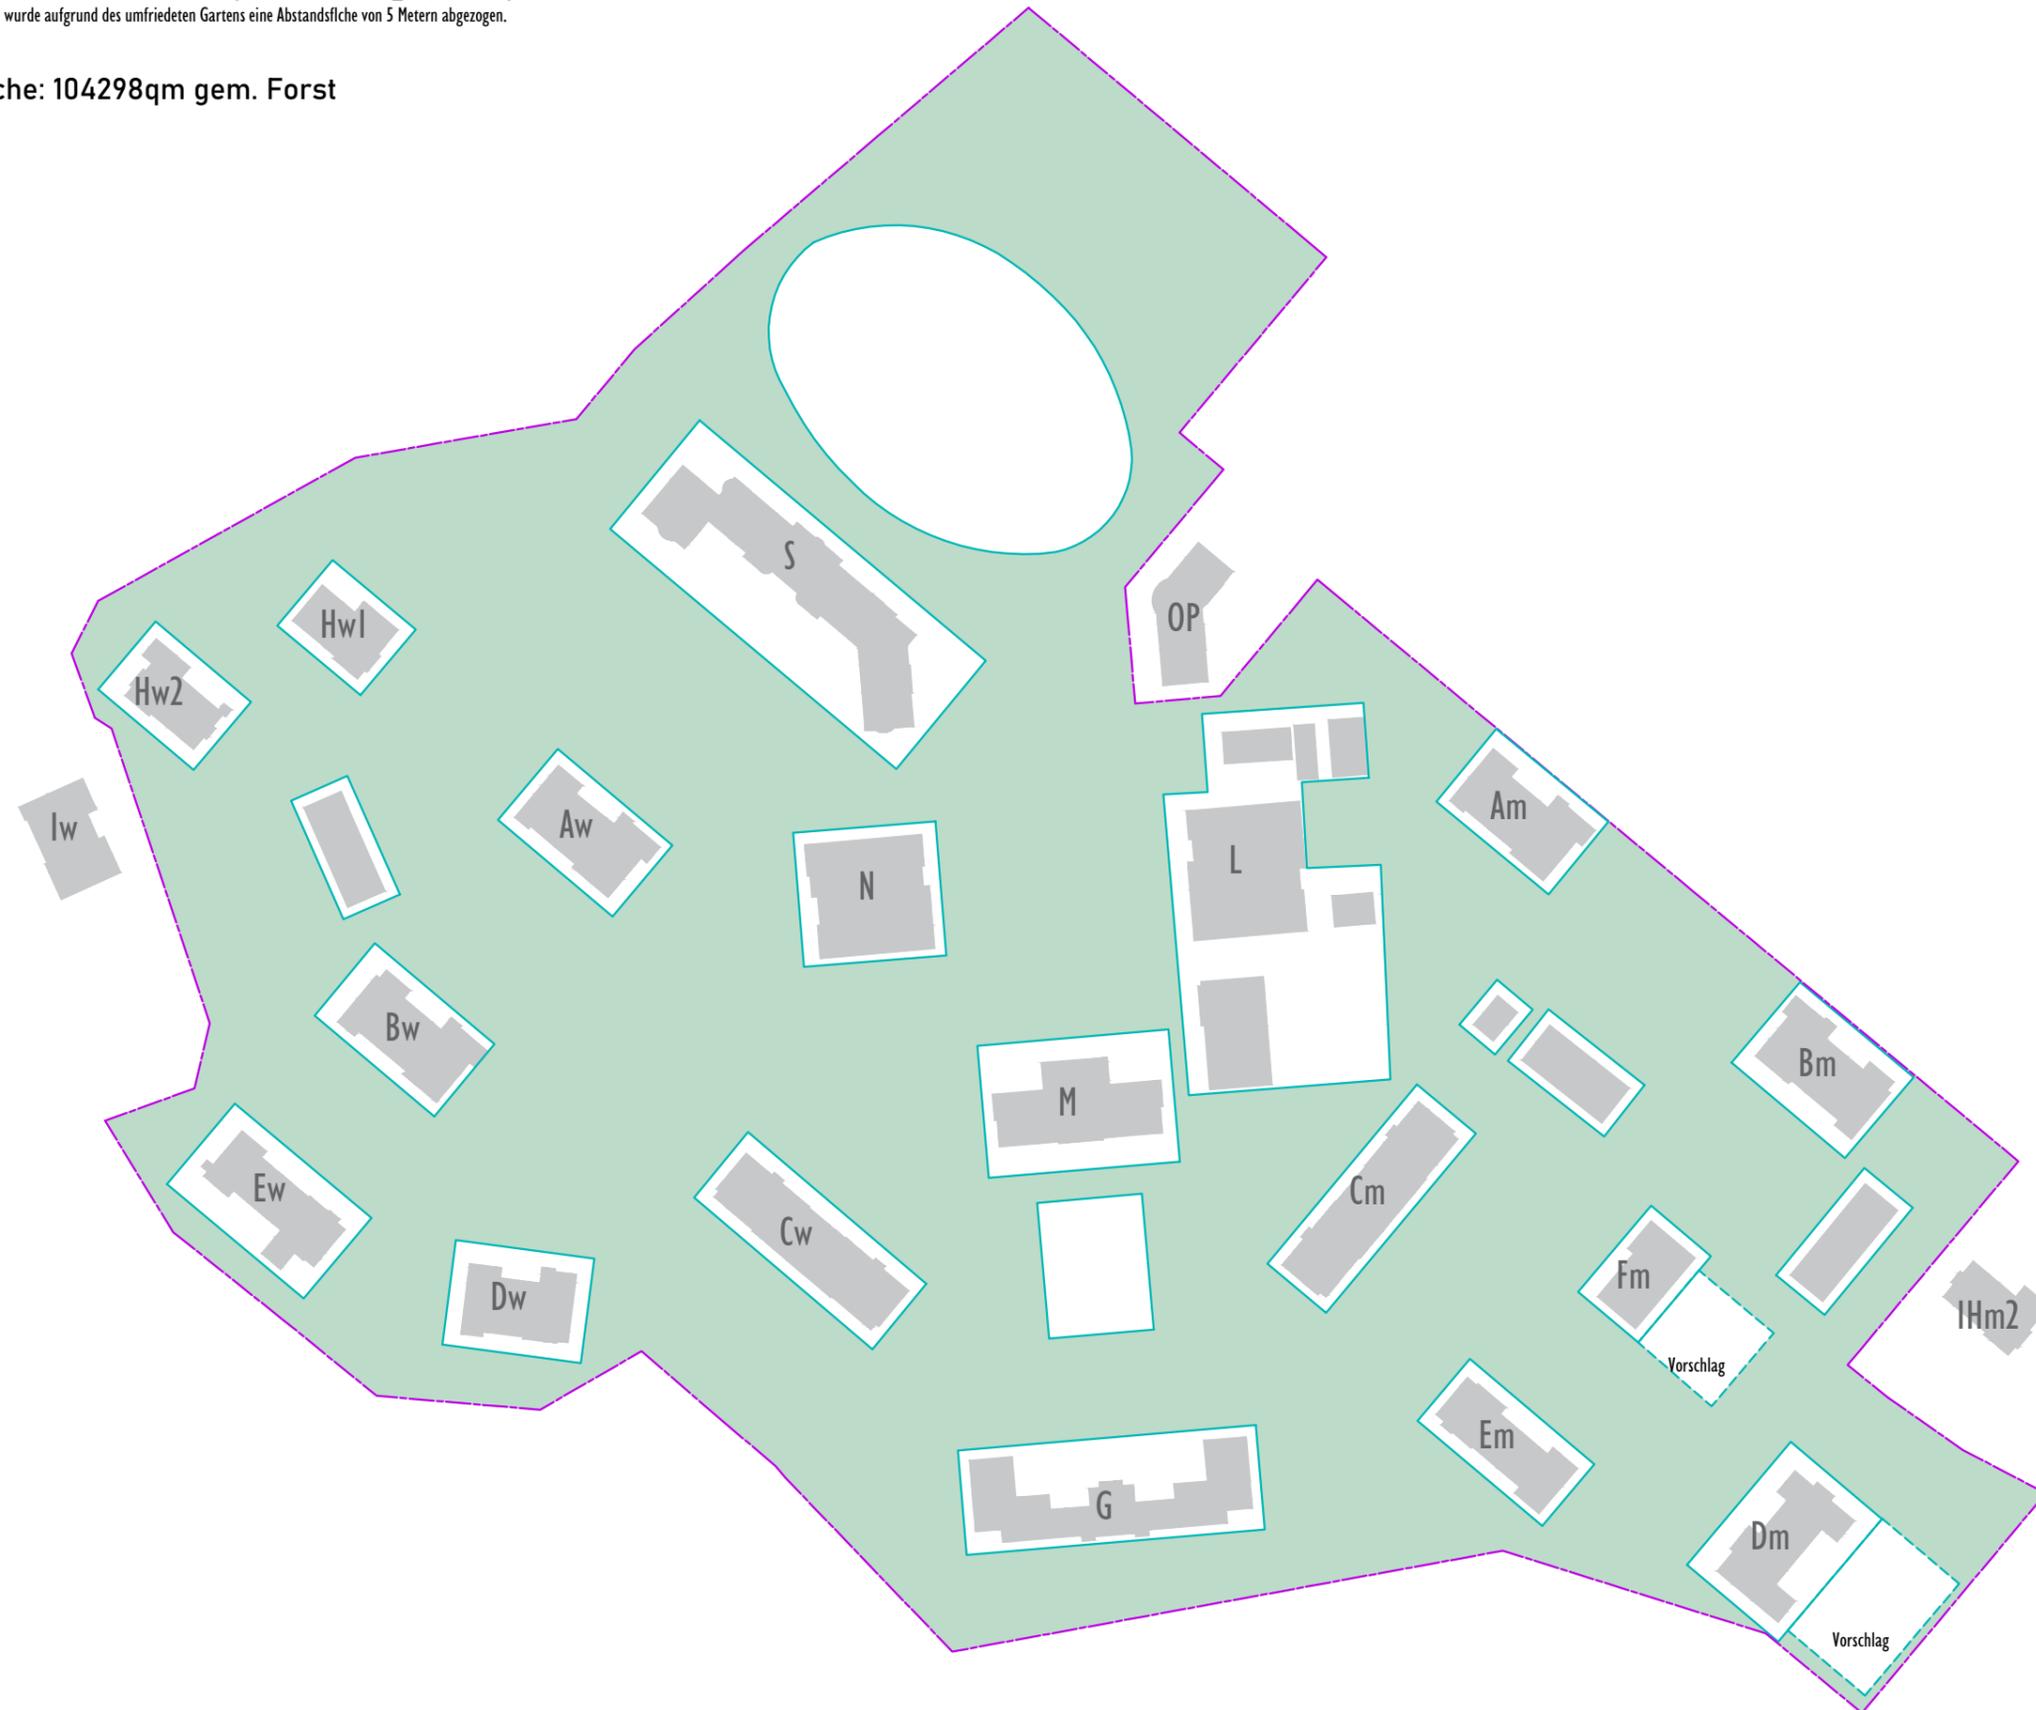
Waldfläche: 104298qm gem. Forst

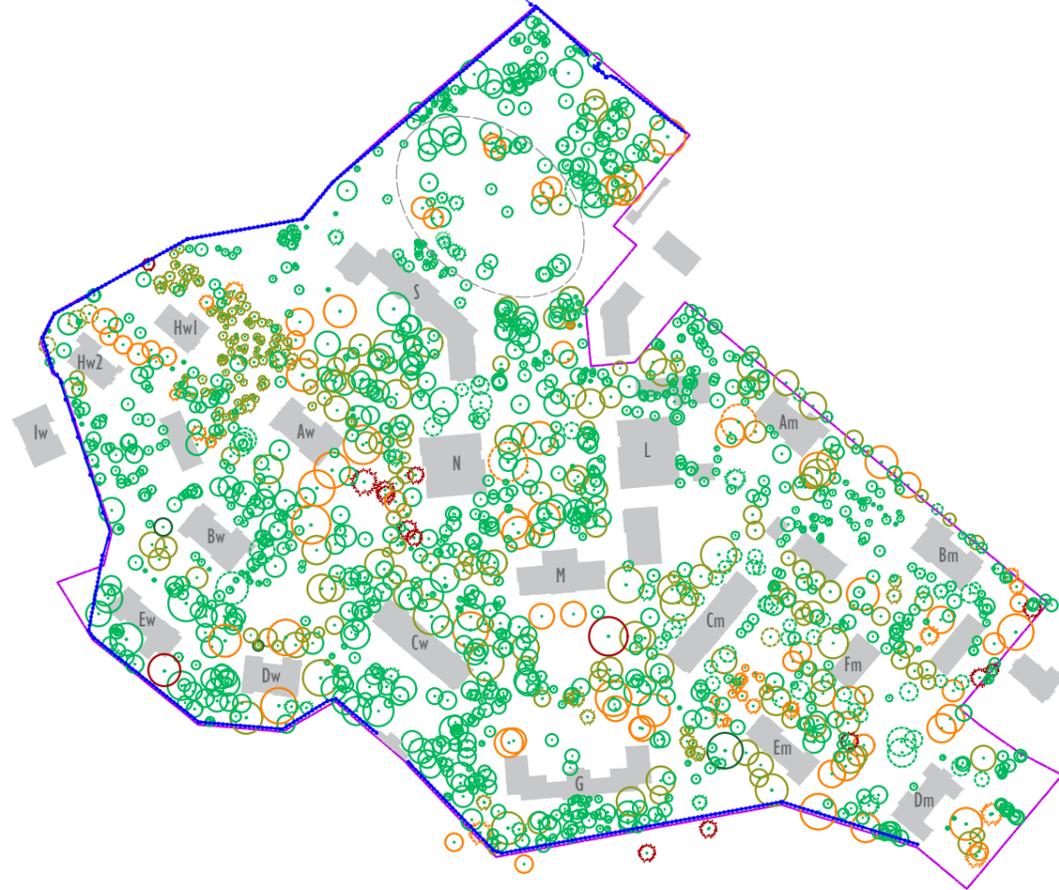
Altersgruppen gem. Plan 1908, Fotos Festschrift, Vermesserplan 4/2020,

Die ältesten Bäume sind in einer Kiefergruppe am westl. Rand. Die mgl. Herkunft aus einem Waldflächen wurde durch die bauzeitlichen Bestandsfotos nicht bestätigt. Weitere Altbäume befinden sich zwischen dem Lazarett (G) und dem Siechenhaus (Cm, Cw). Alt-Bäume sind in den ehemaligen Gartenflächen nachweisbar, im Gefängnishof und in der Ellipse. Also in Bereichen, in denen keine konkurrierende Nutzung vorh. war.

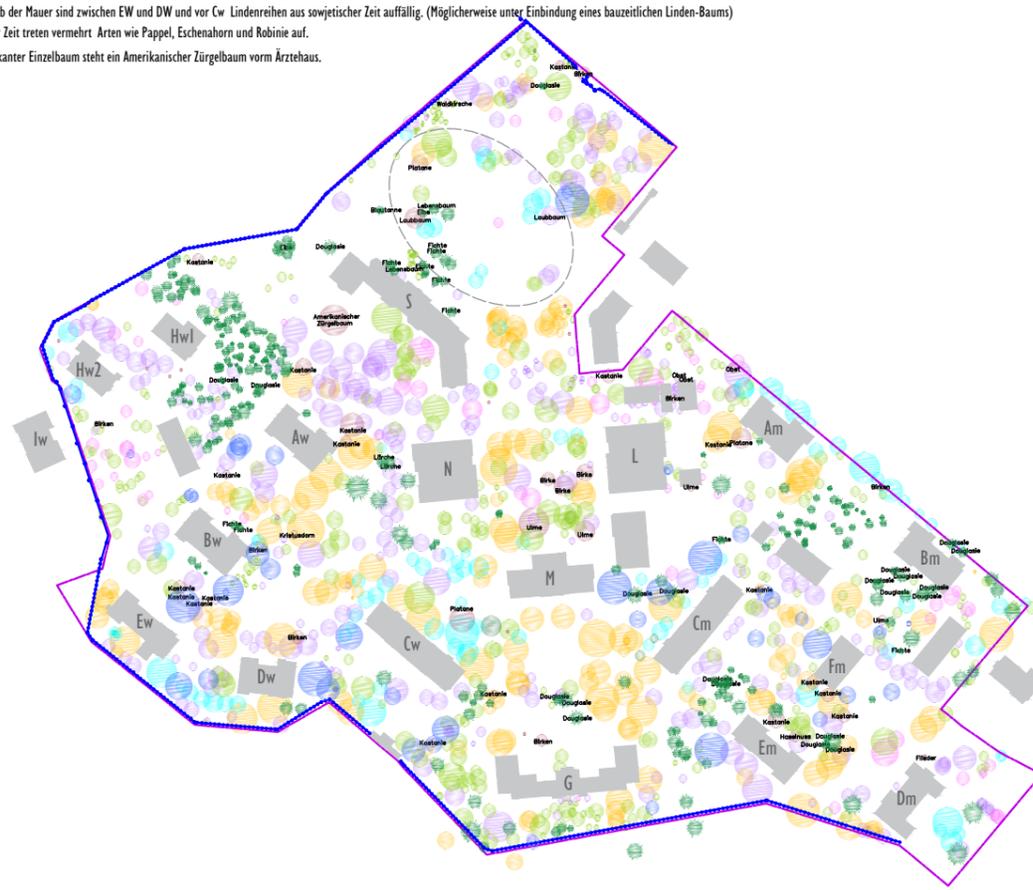
Baumartenverteilung Vermesserplan 4/2020, eigene Aufnahmen 10/20

Die Arten verteilen sich in Kiefer, Eiche, Linde und Berg-Ahorn. Die Linden wurden bauzeitlich als architektonische Pflanzung in Gruppen in den öffentlichen Bereichen (Oval) im Gefängnishof oder in späteren Phasen auch als Straßenbaum gepflanzt. Die Hauptart ist mit Abstand die Eiche. Sie wird verwendet als Umfassung oder in Reihen hauptsächlich im öffentlichen Mittelbereich. Ebenso in den Gärten im Männerbereich, vermehrt aber vor dem Siechenhaus und im Frauenbereich. Innerhalb der Mauer sind zwischen EW und DW und vor Cw Lindenreihen aus sowjetischer Zeit auffällig. (Möglicherweise unter Einbindung eines bauzeitlichen Linden-Baums) In dieser Zeit treten vermehrt Arten wie Pappel, Eschenahorn und Robinie auf. Als markanter Einzelbaum steht ein Amerikanischer Zürgelbaum vorm Ärztehaus.

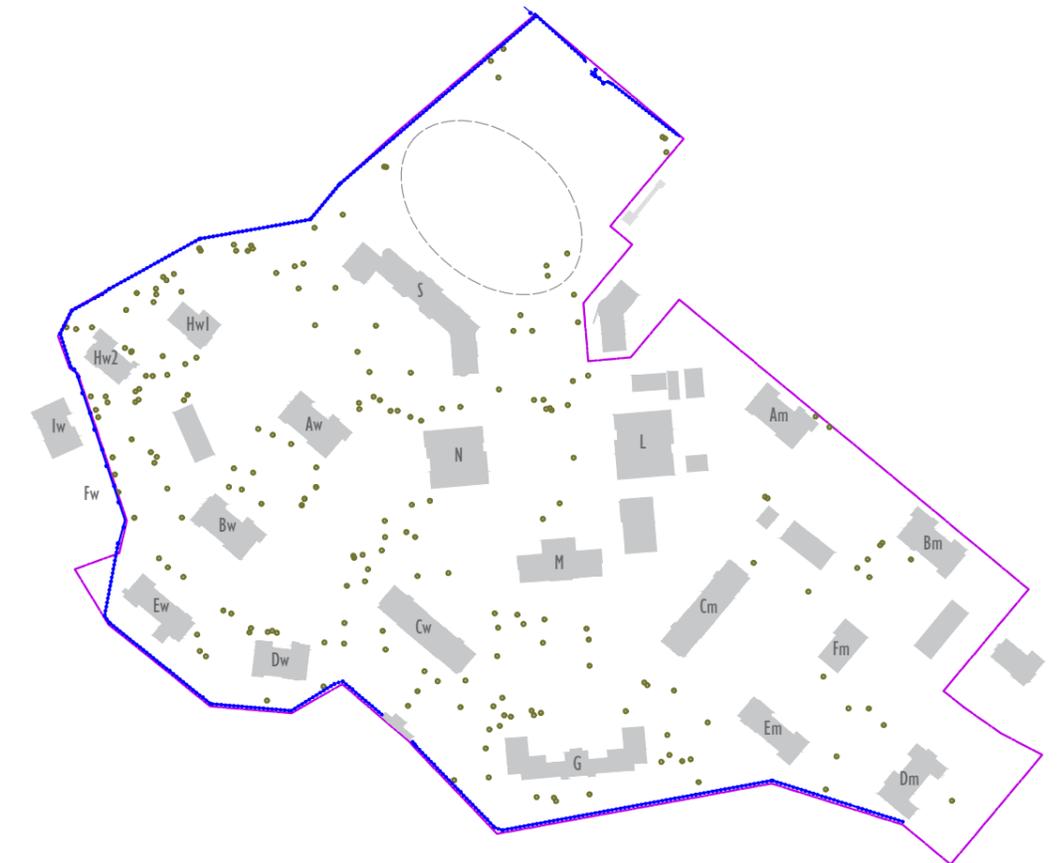
Ehem. Baumstandorte (Stubben) Vermesserplan 4/2020, eigene Aufnahmen 10/20

Zahlreiche Stubben finden sich erwartungsgemäß in den gebäudenahen Bereichen der Hausgärten. Ebenfalls weichen musste der dort zahlreich vorh. Bestand für den Bau der Umfassungsmauer und den Zaun des Maßregel-Vollzugs. Fast alle Stubben konnten nachgewiesenen Pflanzungen zugeordnet werden. Markant ist die fehlende 4. im Bestand Lindengruppe aus der Bauzeit in der Ellipse deren Existenz über die gefundenen Stubben jetzt nachweisbar ist.

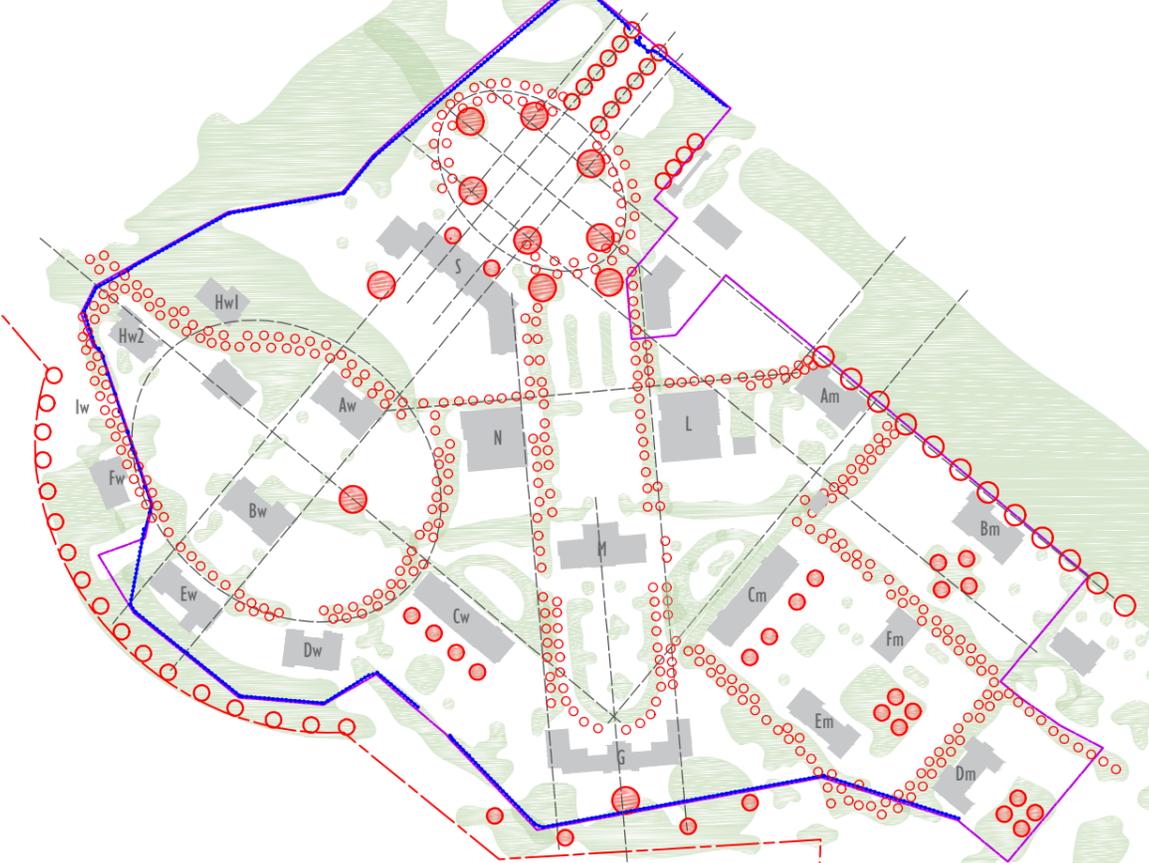
Markante Einzelbäume/Baumreihen gem. Plan 1908, eigene Aufnahmen 10/20

Lediglich im Eingangsbereich und innerhalb der Gartenflächen sind markante Baumsetzungen vorzufinden. Ansonsten werden Baumpflanzungen zur Gliederung der Räume eingesetzt. Nur wenige öffentliche Freiflächen ausserhalb des Zentralbereichs sind vorhanden. Markant ist, in der Nähe zum aufwändigen Garten des Jesenbergs, die Reihenpflanzung nach Süden an der Hangkante. Analog geben die Bäume Auskunft über die Hervorhebung einzelner Flächen aus der ansonsten räumlich betonten Pflanzung.

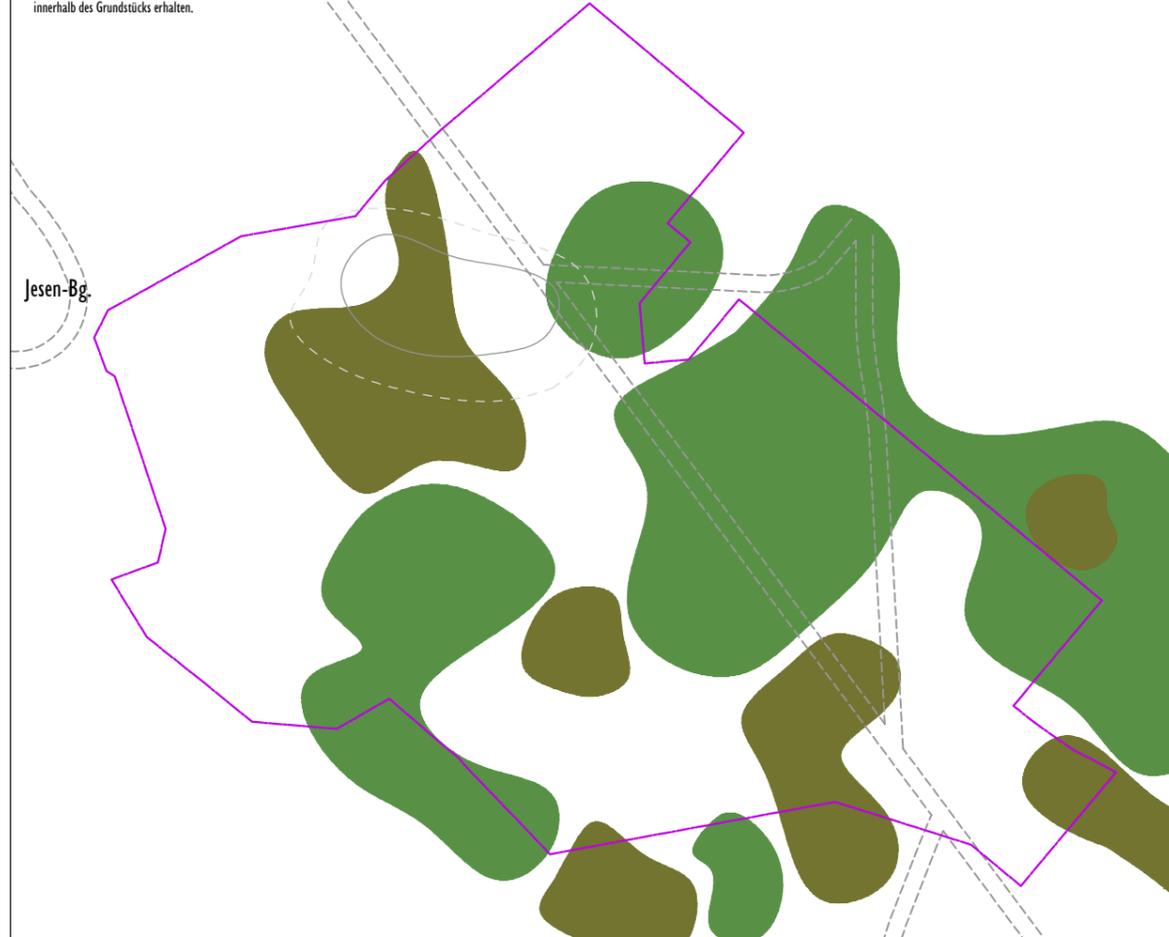
Wald 1907 Plan Messtischblatt 1907

Das Grundstück der Hauptanstalt vor der Bebauung mit dichtem Mischwald. Wege verlaufen entlang des Höhenrückens (später S) sowie zum Jesenberg. Dieser ist offen und sichert eine Aussicht. Nach bauzeitlichen Fotobefunden werden keine Waldreste innerhalb des Grundstücks erhalten.

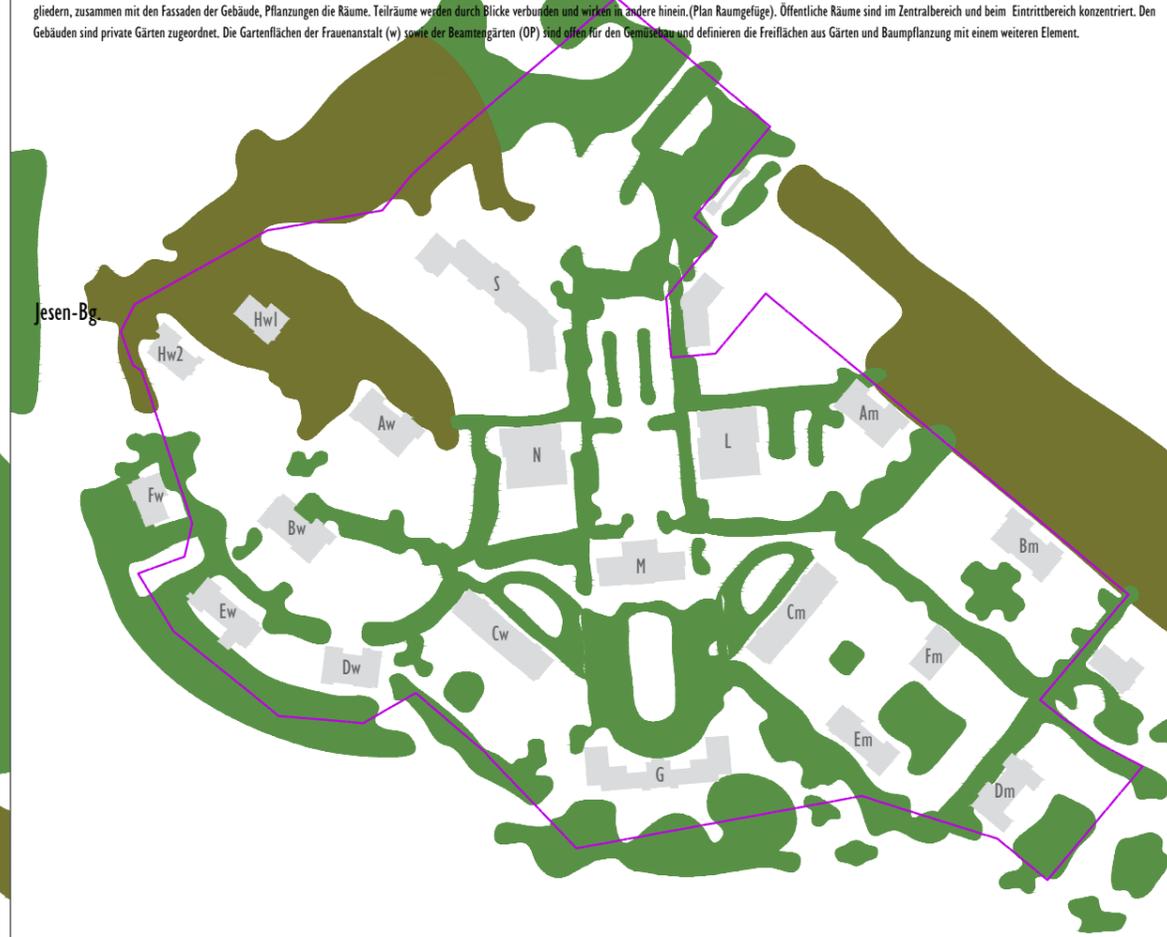
Bäume 1908 Plan Bestand aus Festschrift 1908

Schonungen aus Nadelgehölzen bilden an den westlichen und östlichen Rändern eine Abschirmung. Hinter dem Empfangsgebäude (S) teilt diese Pflanzung die Gärten der Ärzte + Beamten vom Denkmal und den Gebäuden (Aw, Hw). Sorgfältig formen und gliedern, zusammen mit den Fassaden der Gebäude, Pflanzungen die Räume. Teilräume werden durch Blicke verbunden und wirken in andere hinein. (Plan Raumgefüge). Öffentliche Räume sind im Zentralbereich und beim Eintrittsbereich konzentriert. Den Gebäuden sind private Gärten zugeordnet. Die Gartenflächen der Frauenanstalt (w) sowie der Beamten (OP) sind offen für den Gemüsebau und definieren die Freiflächen aus Gärten und Baumpflanzung mit einem weiteren Element.

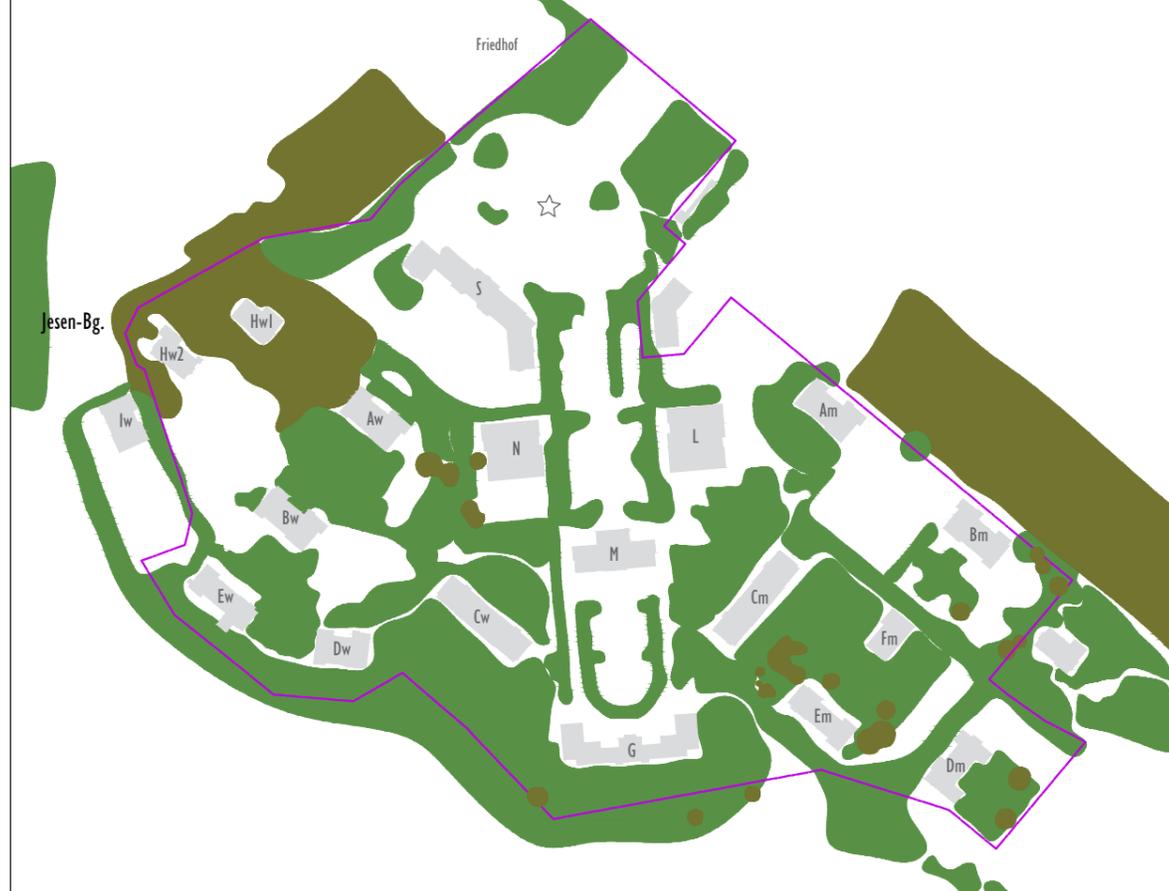
Bäume 1922/1939/1953 Plan Inventar 1922, Postkarte Fliegeraufnahme 1939, Luftbild 1953

Bereits zur Schließung 1922 sind die üppigen Baumpflanzungen im Eintritt, vor dem Empfangsgebäude (S) und vor dem Lazarett (G) reduziert. Im Mittelbereich südlich (S) sind die Nadelgehölze reduziert. Der südliche Gebäuderang (Iw) ist inkl. der Gärten erweitert und nach Außen verdichtet worden. Der ehemals offene Bereich im Zentrum (Aw, Bw) ist bereits überkront. Die ehemals offenen Privatgärten sind mit Straßen erschlossen und ebenfalls dicht bepflanzt. Das Wegnetz wird erweitert. Die militärische Nachkriegsnutzung führt zu einer Umfassung die ehemalige Teilräume abrupt und willkürlich teilt (Friedhof, Jesenberg, südl. G). Die Teilbereiche der Anstalt und die zahlreichen Außenbezüge werden unterbrochen.

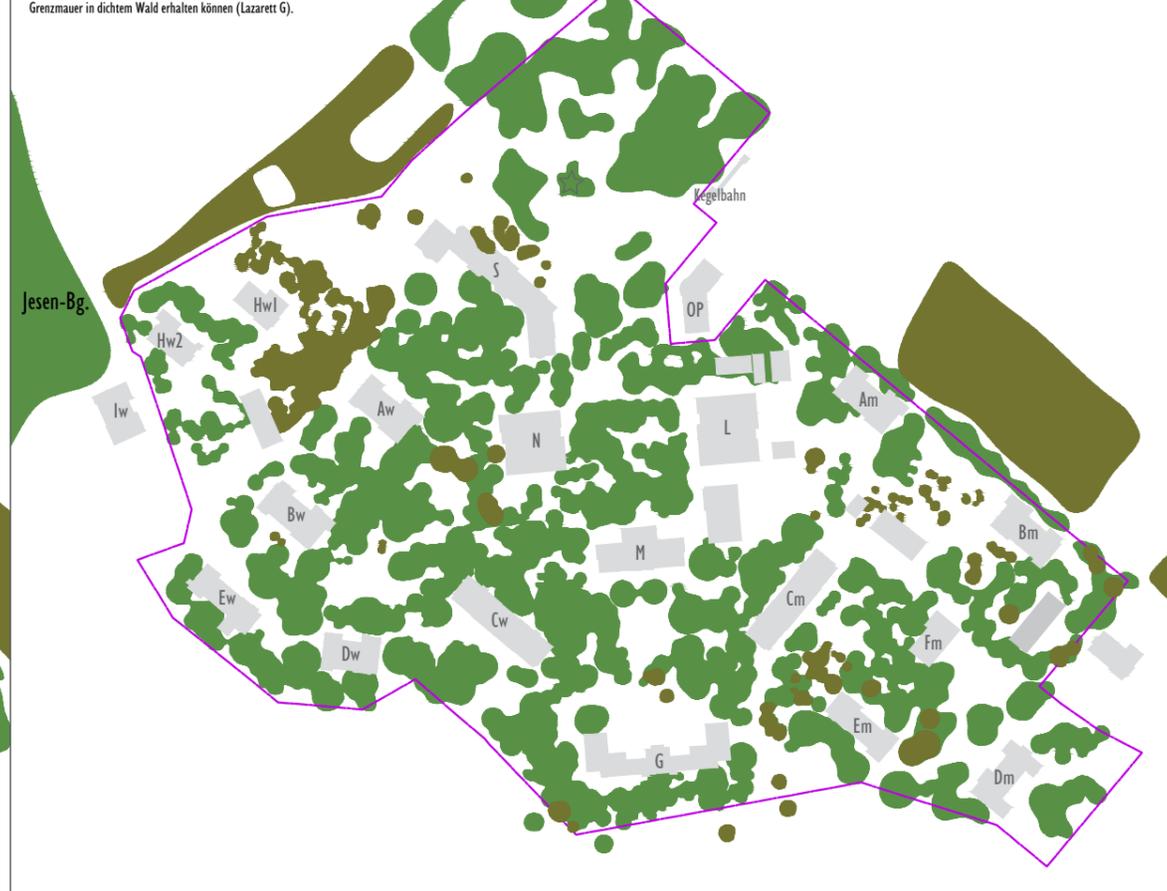
Bäume 2020 Plan Vermesser malonCuda 4/2020

30 Jahre nach dem Abzug der Streitkräfte und einer unterbliebenen Nutzung hat der Jungwuchs die Fläche gleichmäßig überwuchert. Durch eine unregelmäßige Grundstücksteilung grenzen Zäune quer über das Männerdorf willkürlich und gegen die Zuordnung als Denkmalbereich Flächen ab. V.a. das Gebäude OP unterbricht die Verbindung und grenzt die Kegelbahn ab. Angelegte private Gärten und Terrassen weisen zu der zentralen Achse deren Hauptweg unterbrochen ist. Der Stern im Oval ist überwuchert, dessen Mauern zerstört. Die Grenzbebauung mit techn. Einbauten an der westlichen Grenze hat die ehemalige Schonung aufgerissen. Der Gürtel aus Nadelgehölzen ist bis auf Reste verschwunden. Reste der bauzeitlichen Bepflanzung haben sich hinter der Grenzmauer in dichtem Wald erhalten können (Lazarett G).

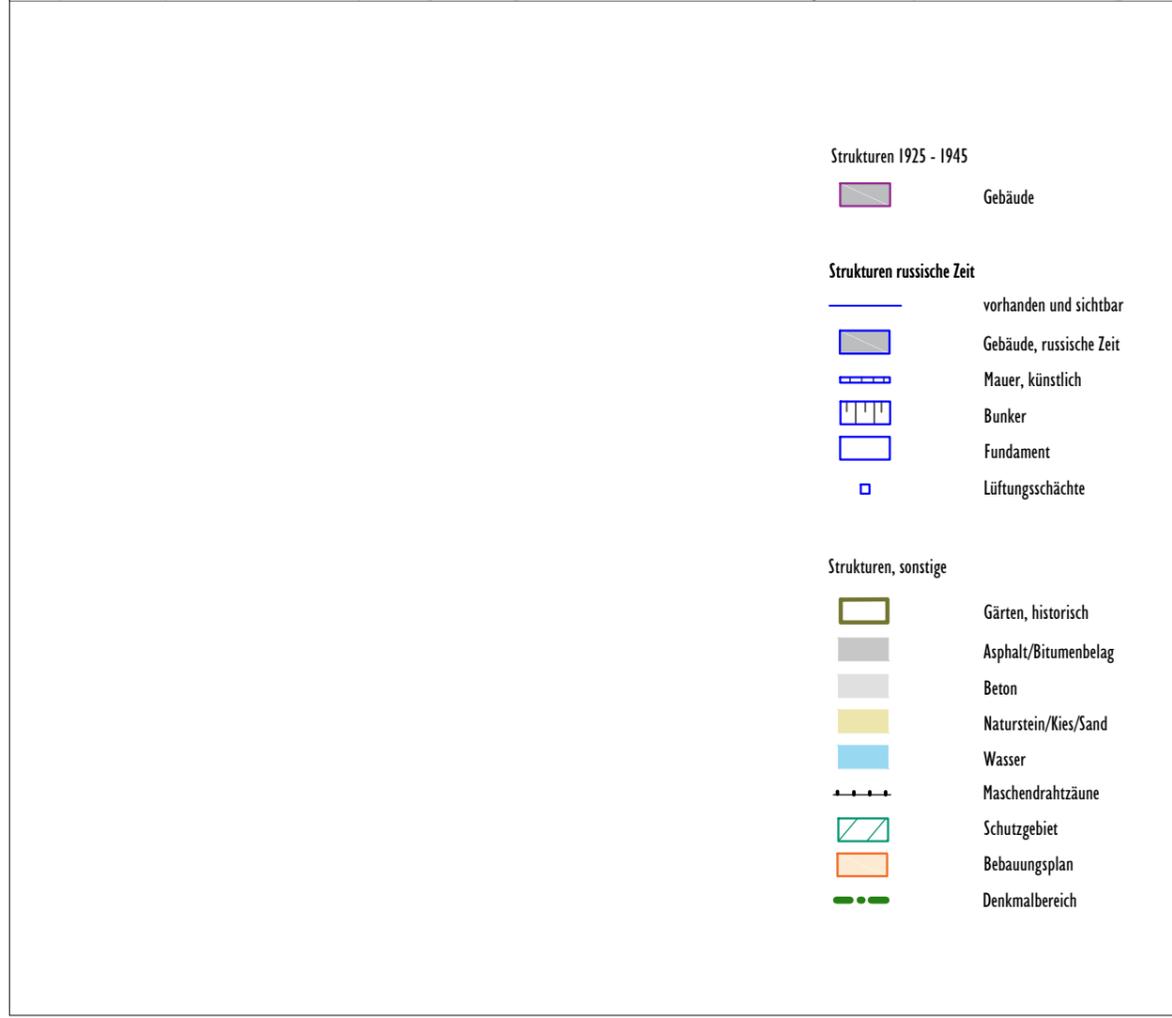
Wege/Zäune gem. Plan 1908 / 1922

Ausführungsplanung Wege gem. Plan 1908 / 1922 (Umsetzung tlw.)

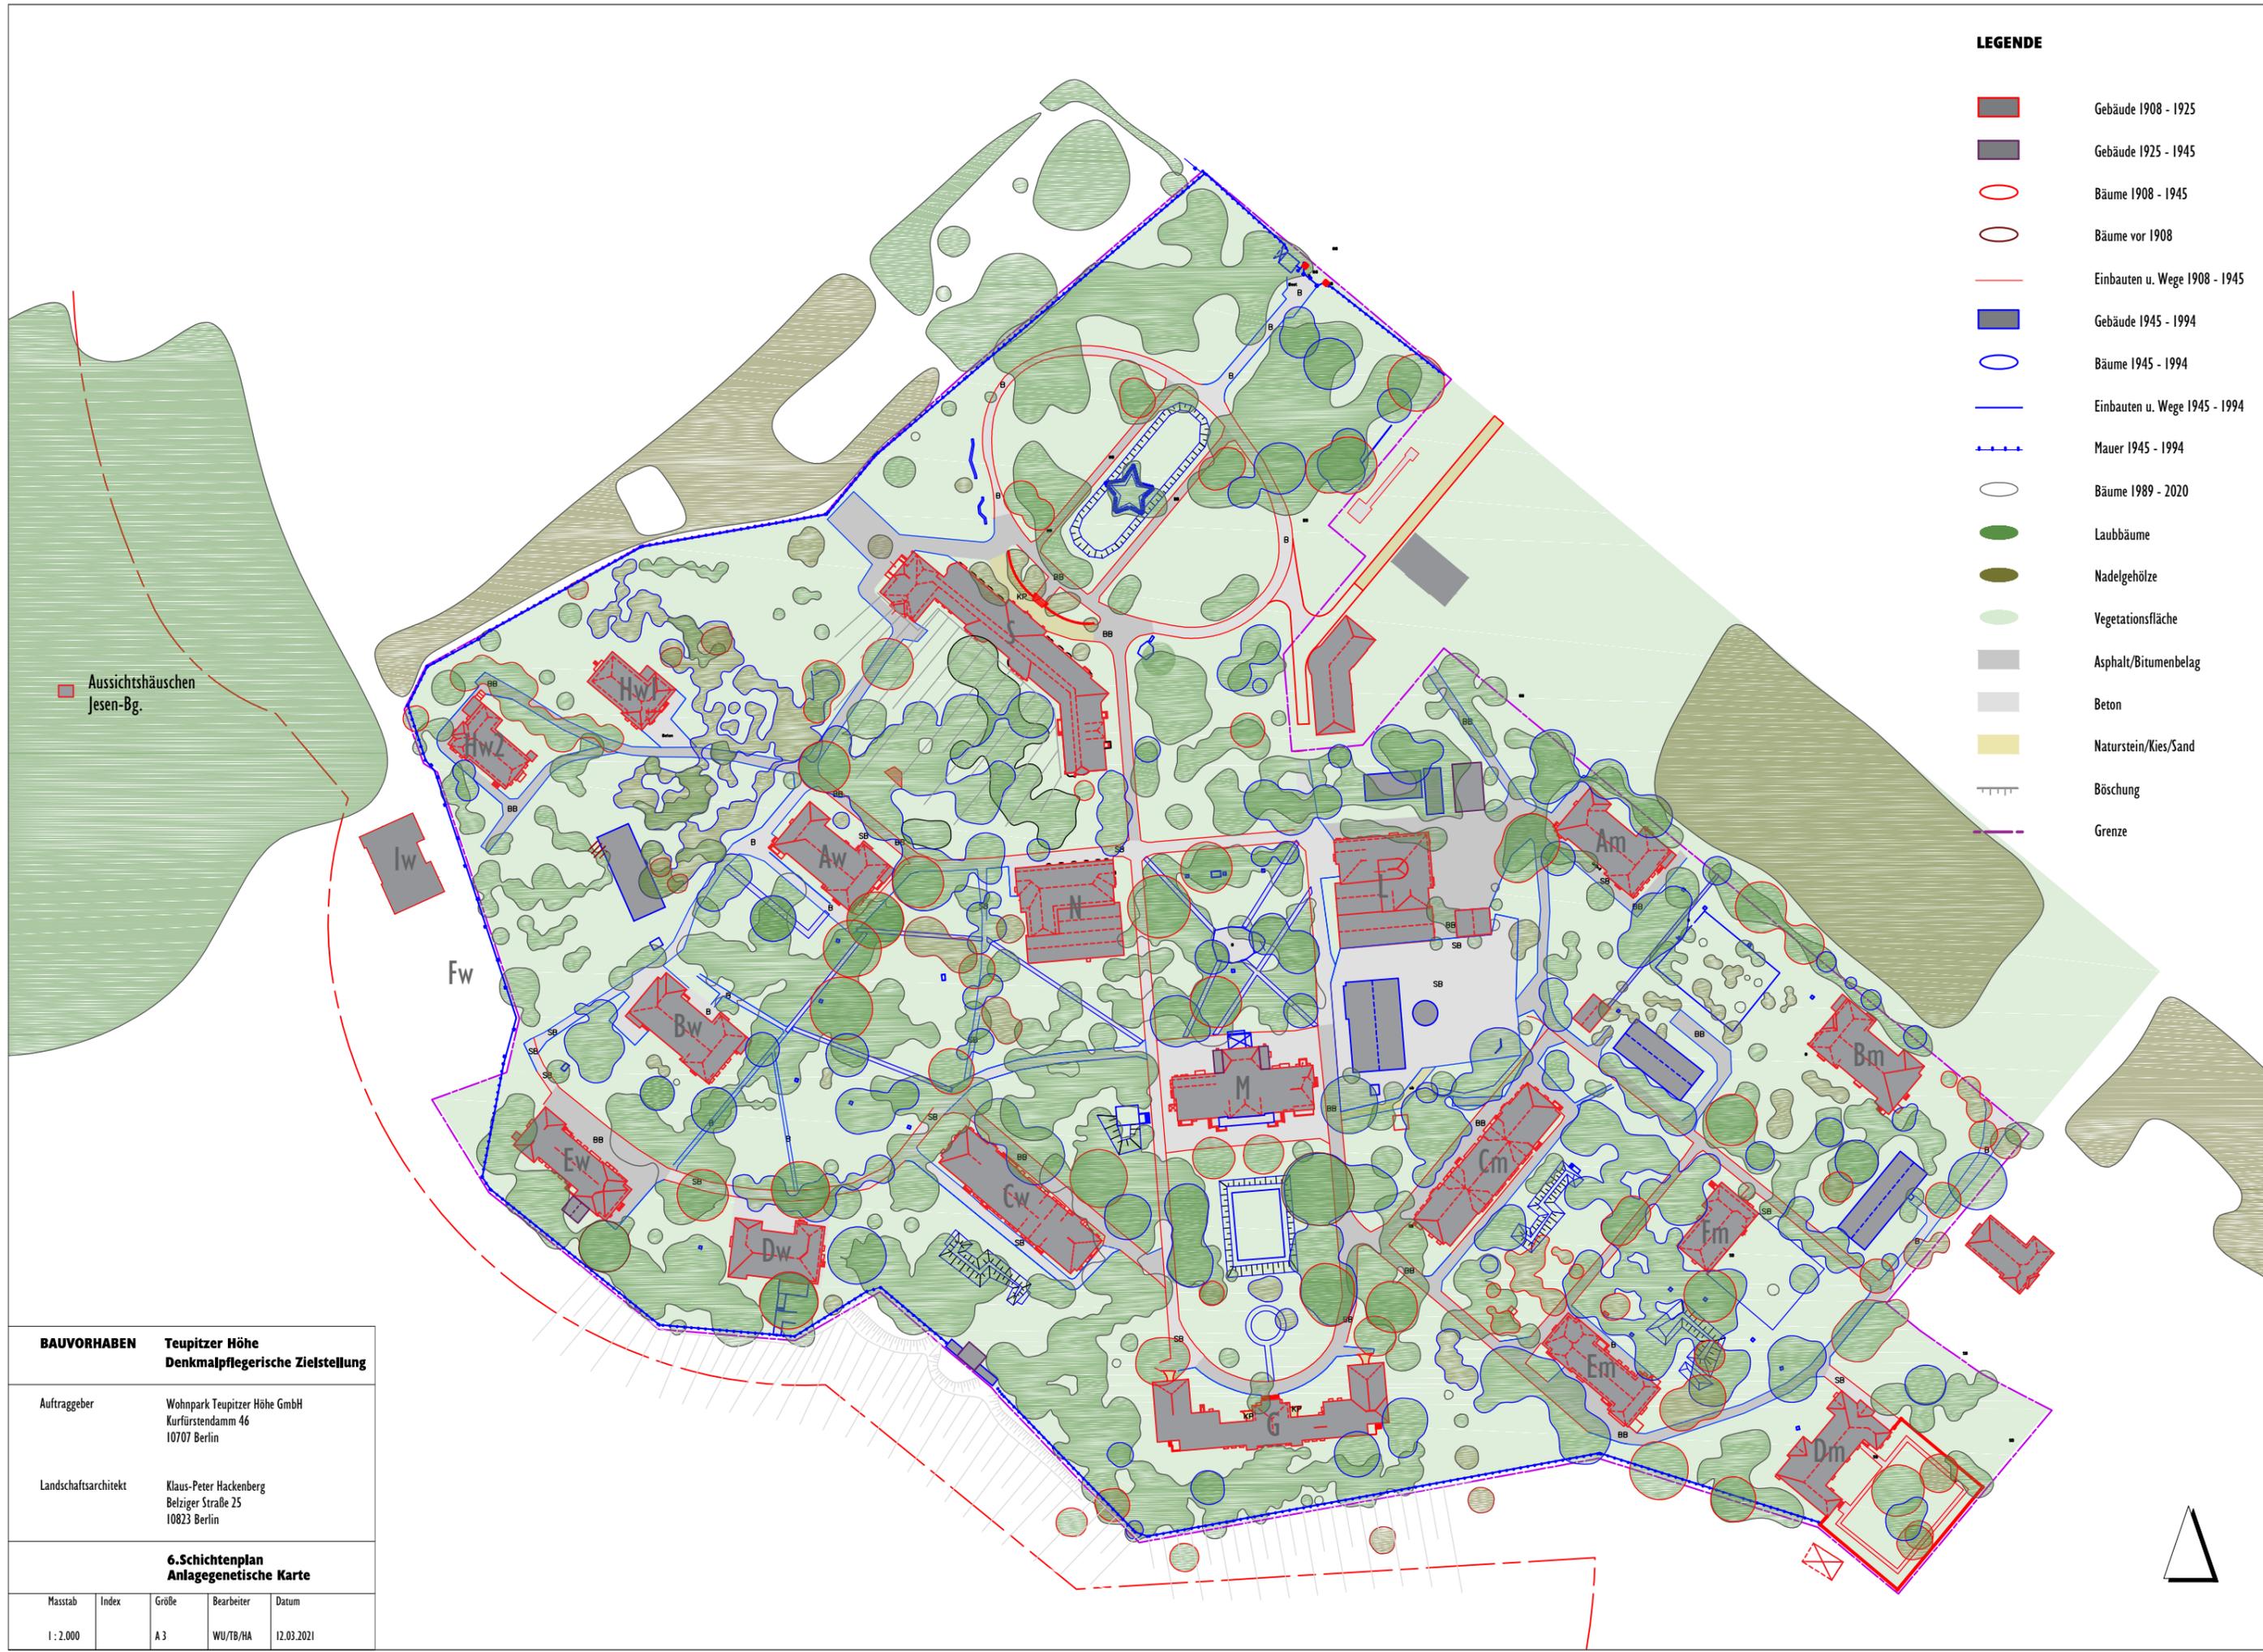
- LEGENDE**
- Gebäude 1908 - 1925
 - Gebäude 1925 - 1945
 - Bäume 1908 - 1945
 - Bäume vor 1908
 - Einbauten u. Wege 1908 - 1945
 - Gebäude 1945 - 1994
 - Bäume 1945 - 1994
 - Einbauten u. Wege 1945 - 1994
 - Mauer 1945 - 1994
 - Bäume 1989 - 2020
 - Laubbäume
 - Nadelgehölze
 - Vegetationsfläche
 - Asphalt/Bitumenbelag
 - Beton
 - Naturstein/Kies/Sand
 - Böschung
 - Grenze
