BAUVORHABEN Teupitzer Höhe
Denkmalpflegerische Zielstellung

I. Baumbestandsplan

2. Waldfläche

3. Analyseplan Bäume

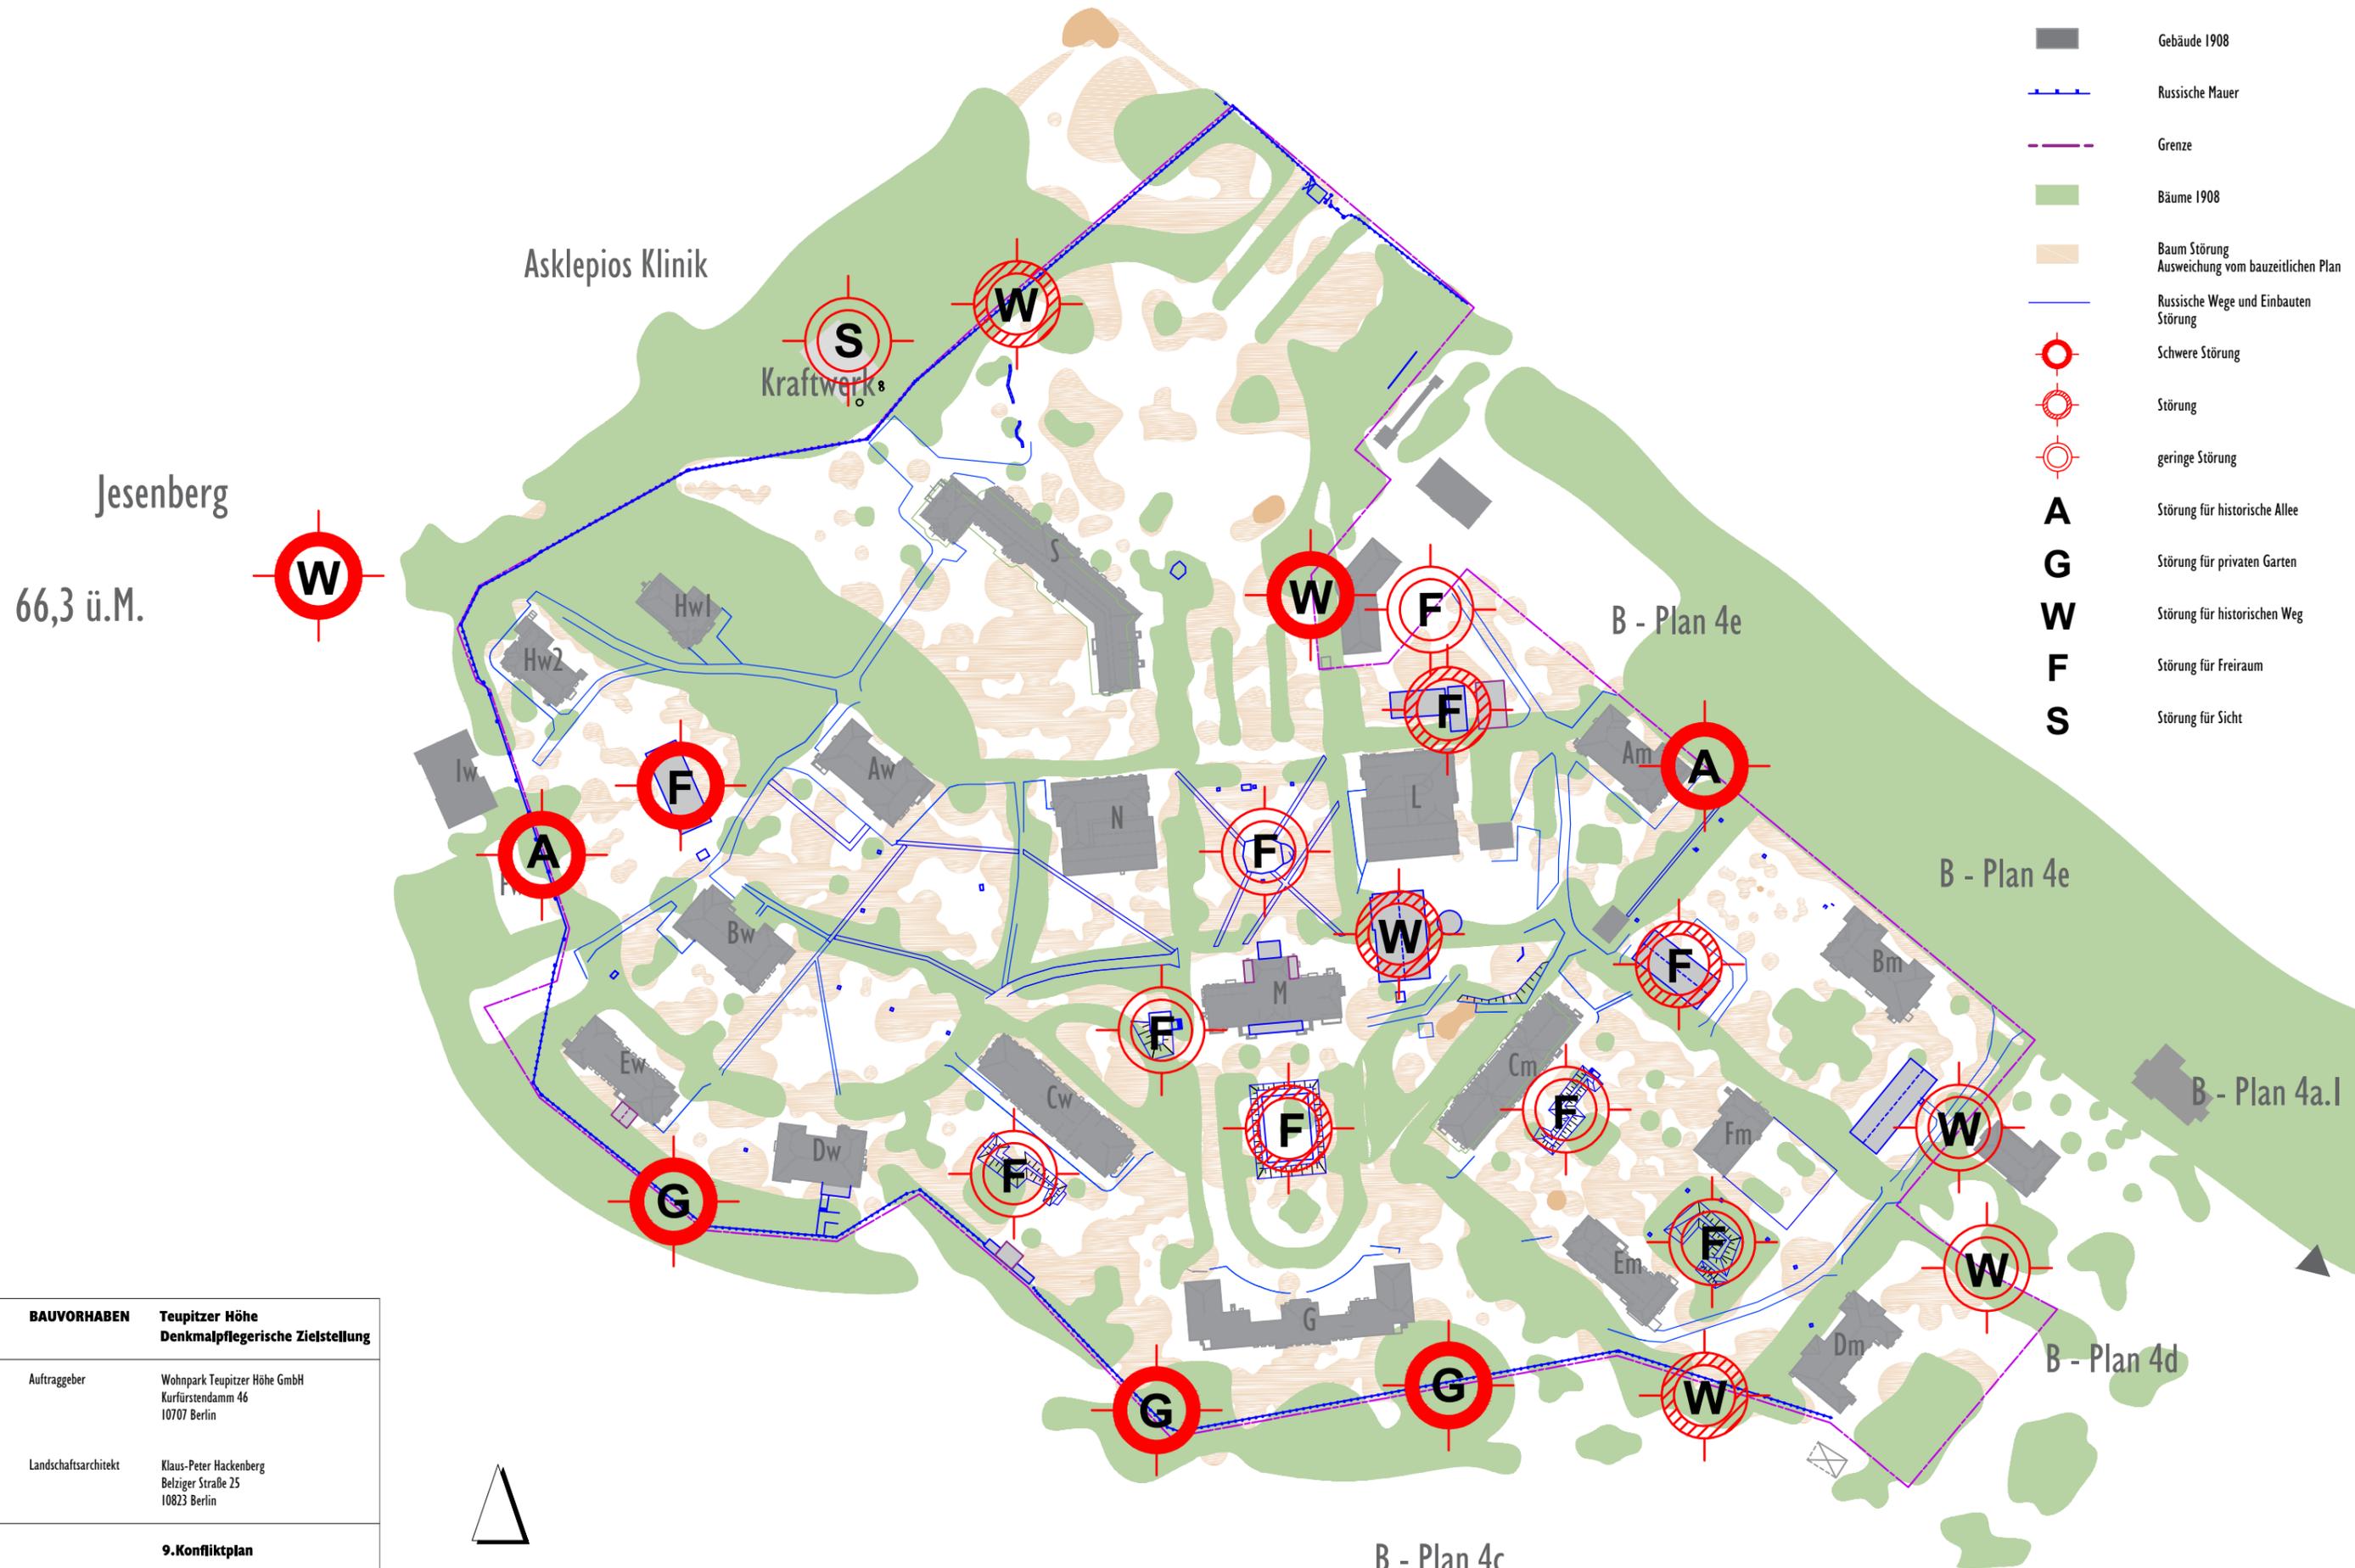
9. Konfliktplan

Gebäude 1908
 -

Russische Mauer
 -

Baum Störung
Ausweichung vom bauzeitlichen Plan
 -

Russische Wege und Einbauten
Störung
 -

Schwere Störung
 -

Störung für historische Allee
 -

Störung für privaten Garten
 -

Störung für historischen Weg
 -

Störung für Freiraum
 -

Störung für Sicht

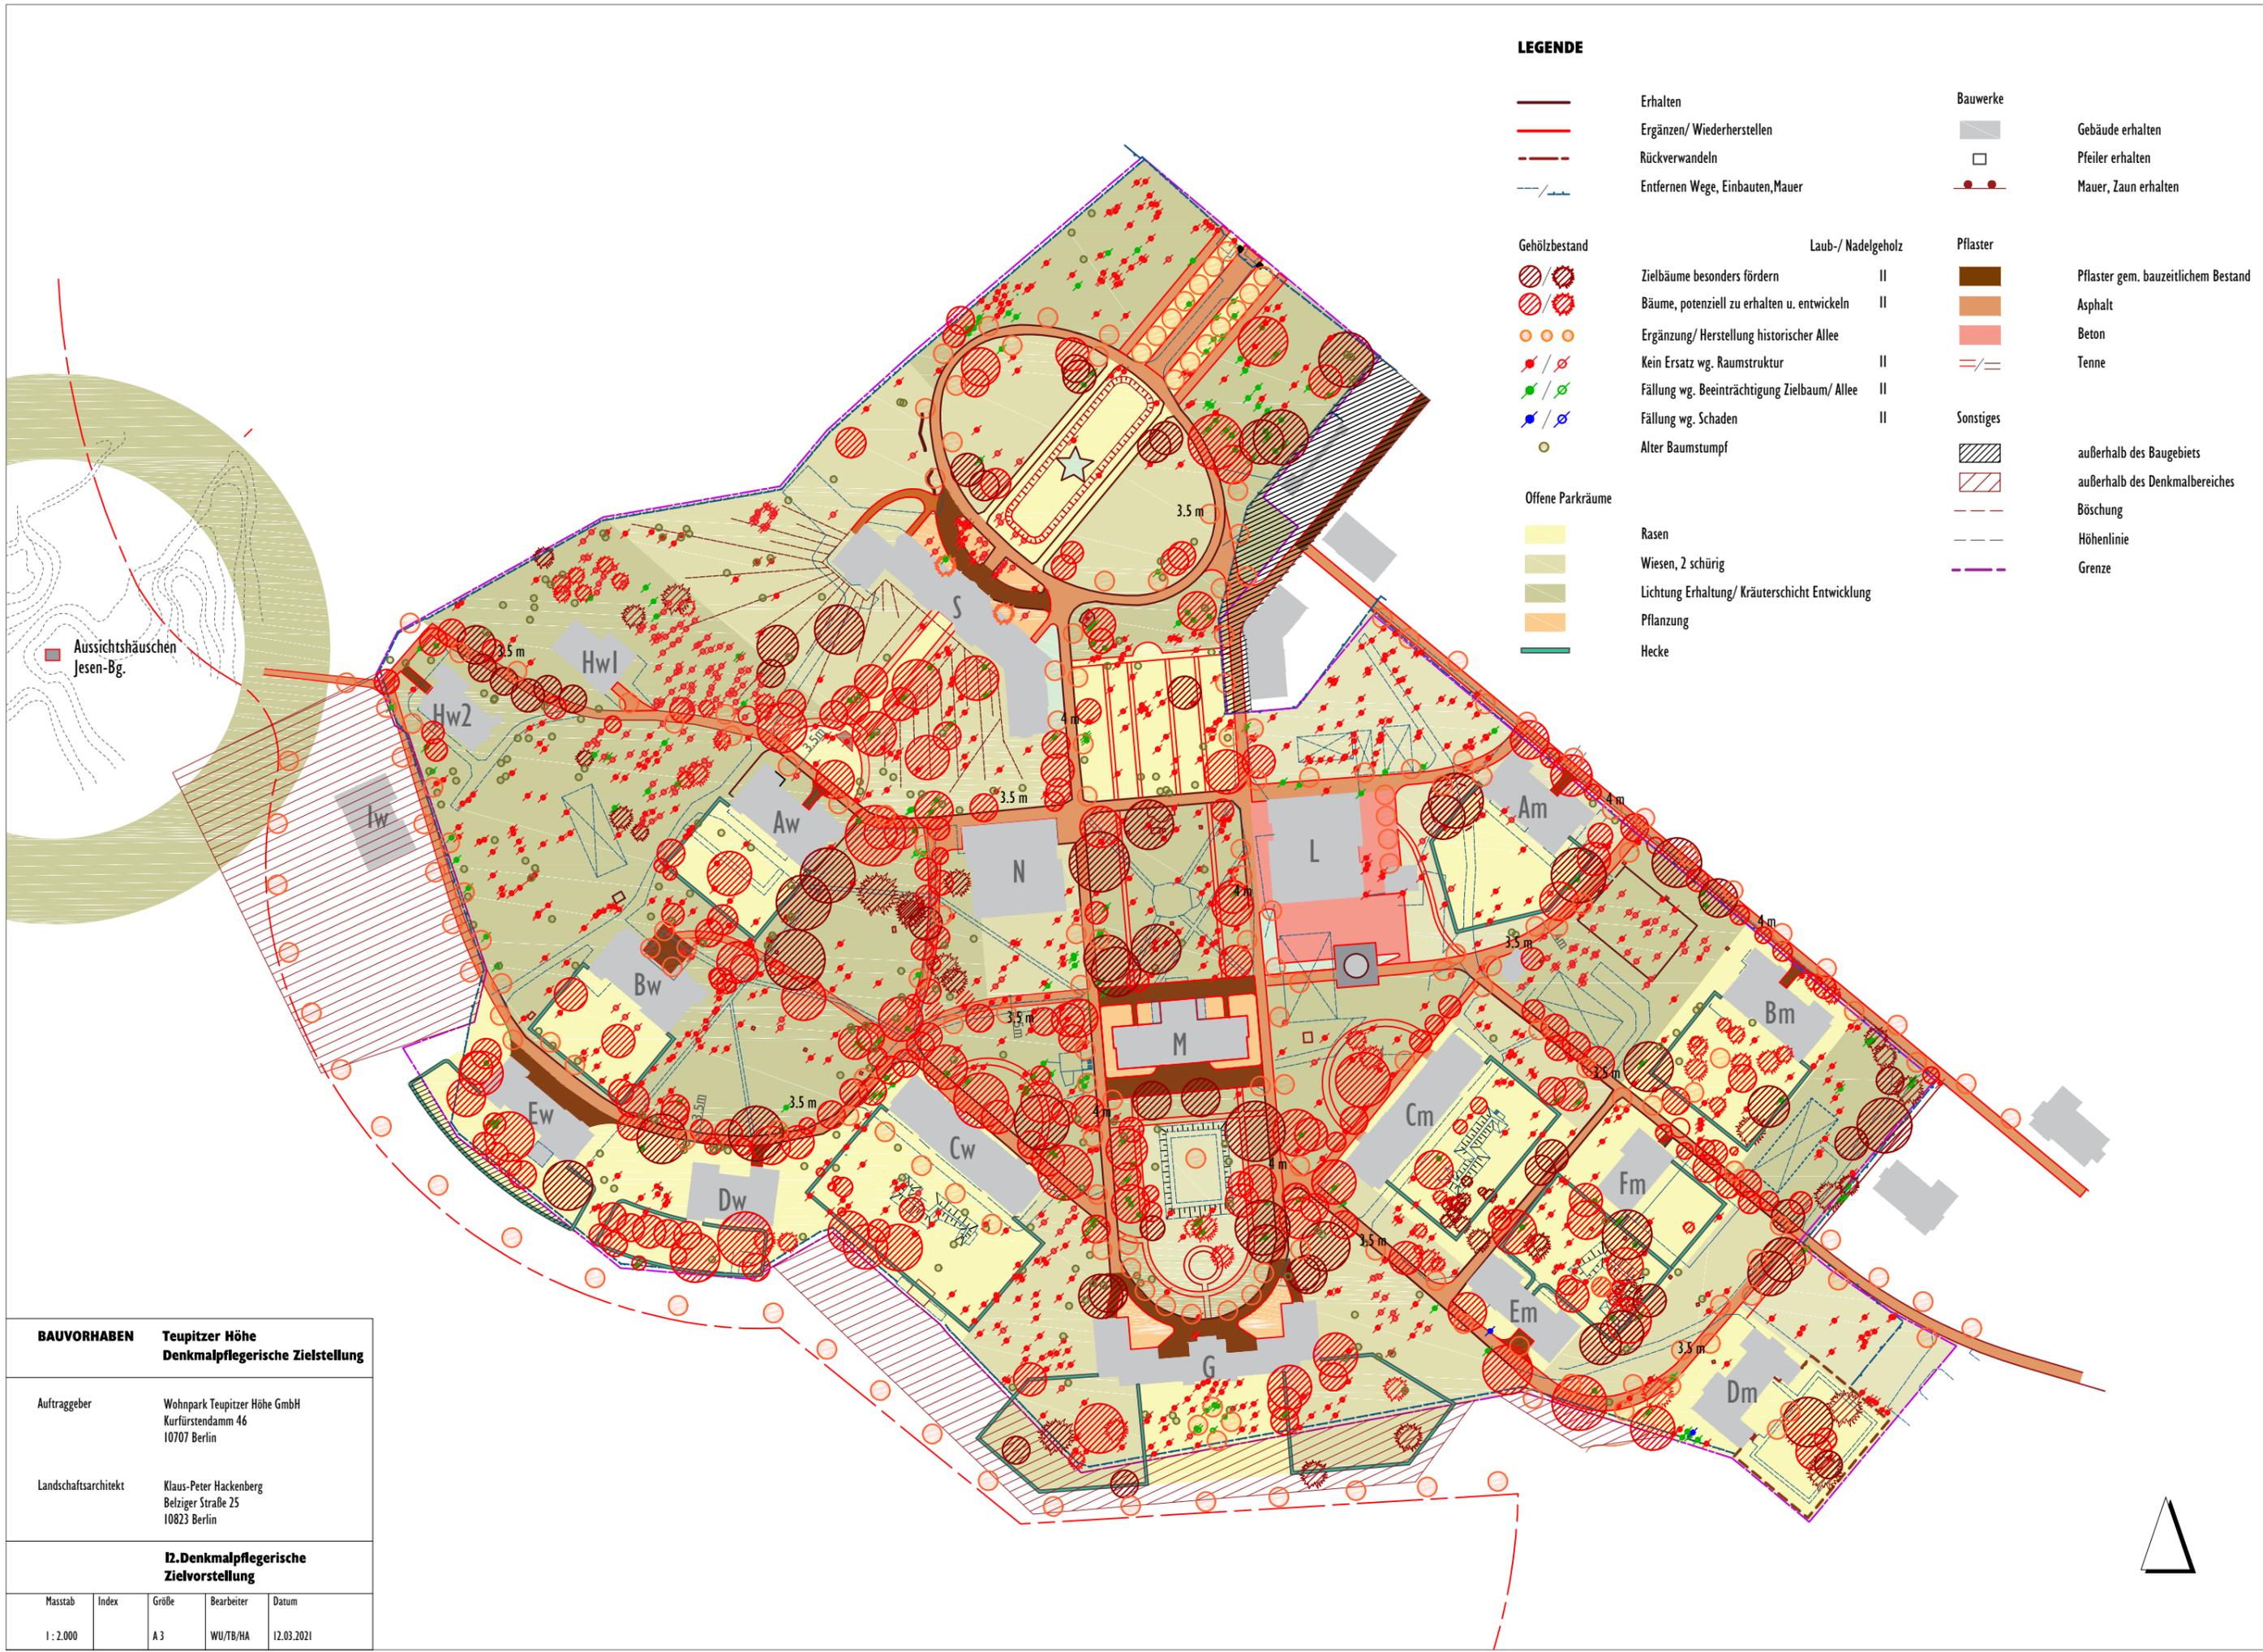
| — | Erhalten | — | Bauwerke | |
| — | Ergänzen/ Wiederherstellen | □ | Gebäude erhalten | |
| - - - | Rückverwandeln | □ | Pfeiler erhalten | |
| - / - | Entfernen Wege, Einbauten, Mauer | ● | Mauer, Zaun erhalten | |
| ⊗ | Zielbäume besonders fördern | II | Pflaster | |
| ⊗ | Bäume, potenziell zu erhalten u. entwickeln | II | ■ | Pflaster gem. bauzeitlichem Bestand |
| ○ | Ergänzung/ Herstellung historischer Allee | II | ■ | Asphalt |
| ⊗ / ⊗ | Kein Ersatz wg. Raumstruktur | II | ■ | Beton |
| ⊗ / ⊗ | Fällung wg. Beeinträchtigung Zielbaum/ Allee | II | — / — | Tenne |
| ⊗ / ⊗ | Fällung wg. Schaden | II | ▨ | Sonstiges |

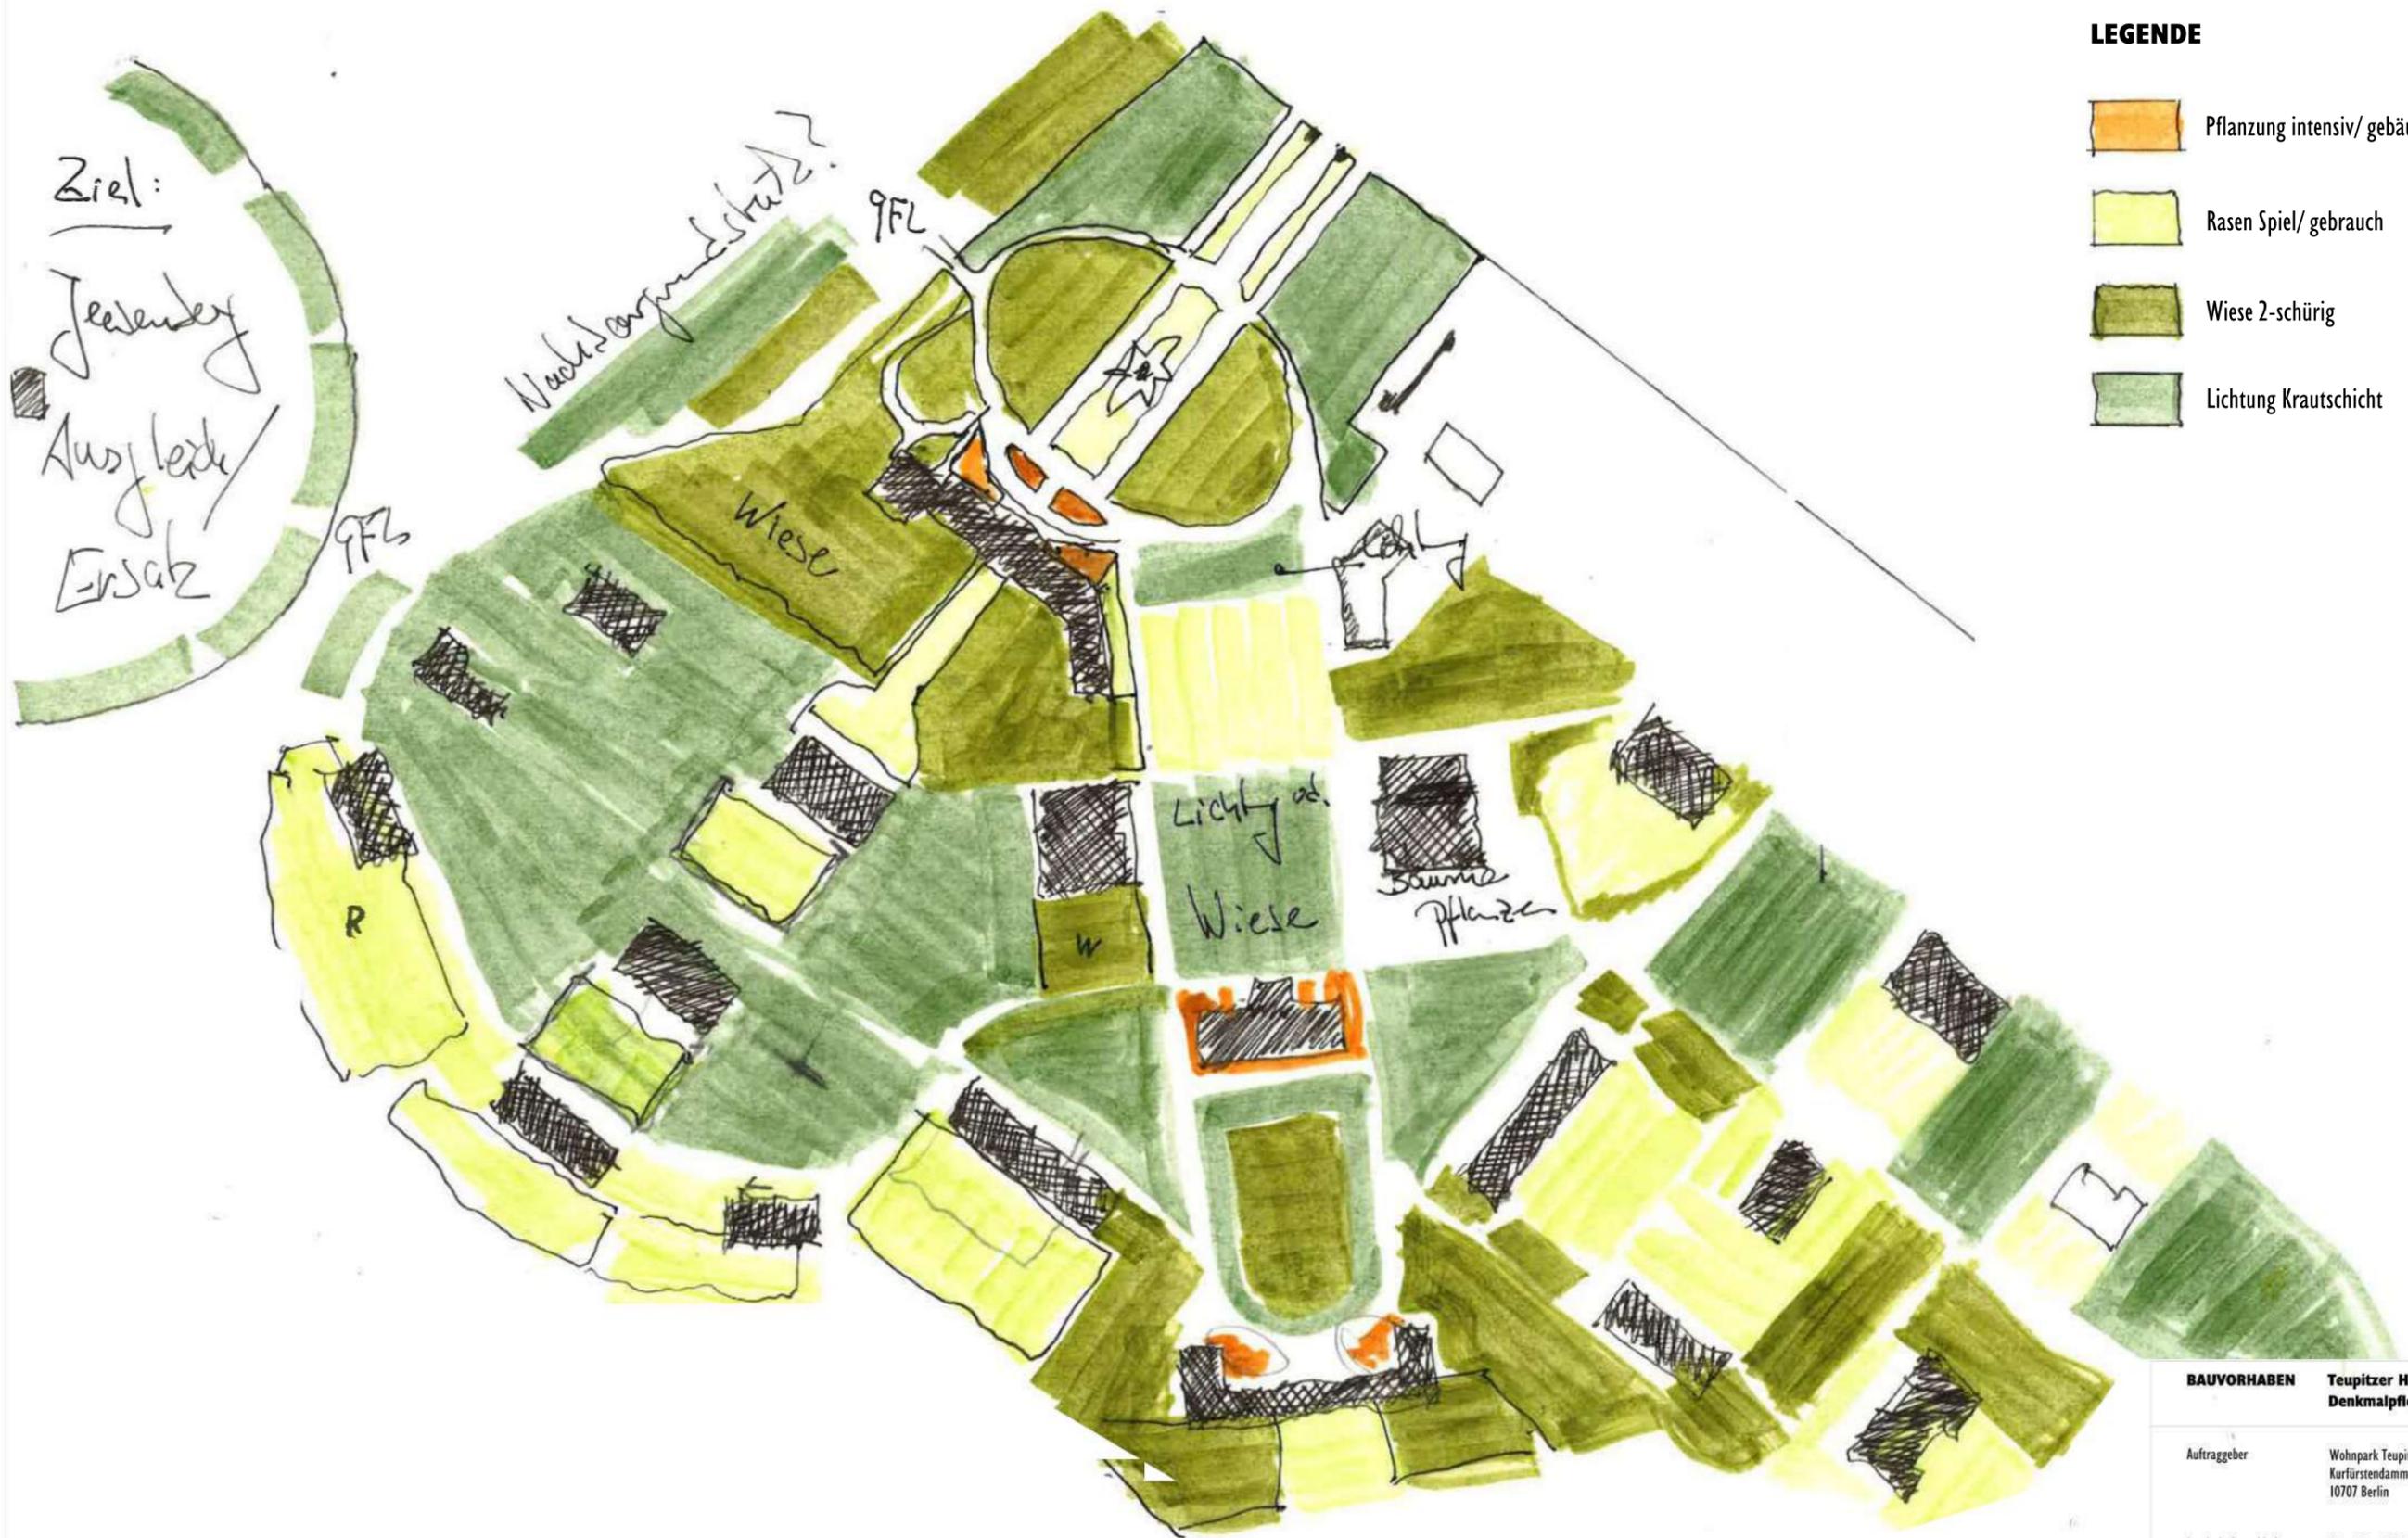
- Pflanzung intensiv/ gebäudenah
- Rasen Spiel/ gebrauch
- Wiese 2-schürig
- Lichtung Krautschicht
