CBG 24 0351

Bodenmechanische Standsicherheitsbeurteilung

Entwicklung eines Wohngebietes am Sedlitzer See
am Rand des ehemaligen Braunkohlentagebaues
Sedlitz, Nordfeld

Stadt Senftenberg

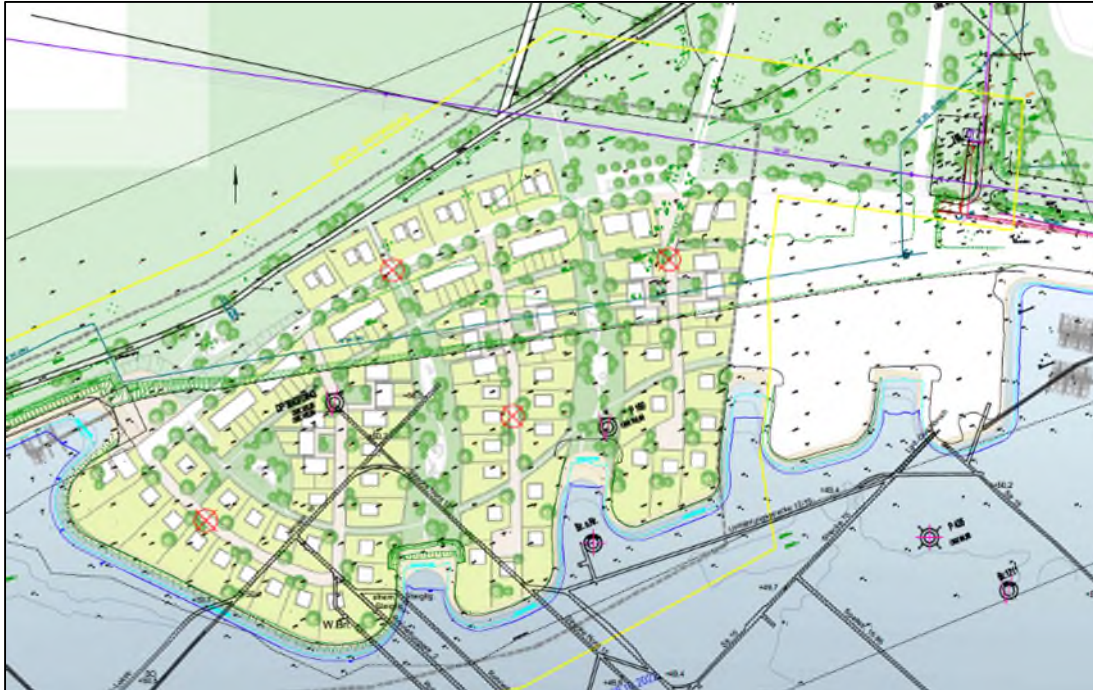
Abbildung 1: Vorentwurf Bebauungsplan Nr. 33 gemäß [01]

Wie bereits unter Punkt 1 erläutert erarbeitet die Stadt Senftenberg mit dem ZV LSB den Bebauungsplan Nr. 33 „Wohngebiet Sedlitzer Bucht“. Auf einer Fläche von ca. 10,6 ha soll in der Sedlitzer Bucht ein Wohngebiet mit Einfamilienhäusern, Reihenhäusern und Mehrfamilienhäusern entstehen. Den Vorentwurf des Bebauungsplanes gemäß [01] enthält die Abbildung 1.

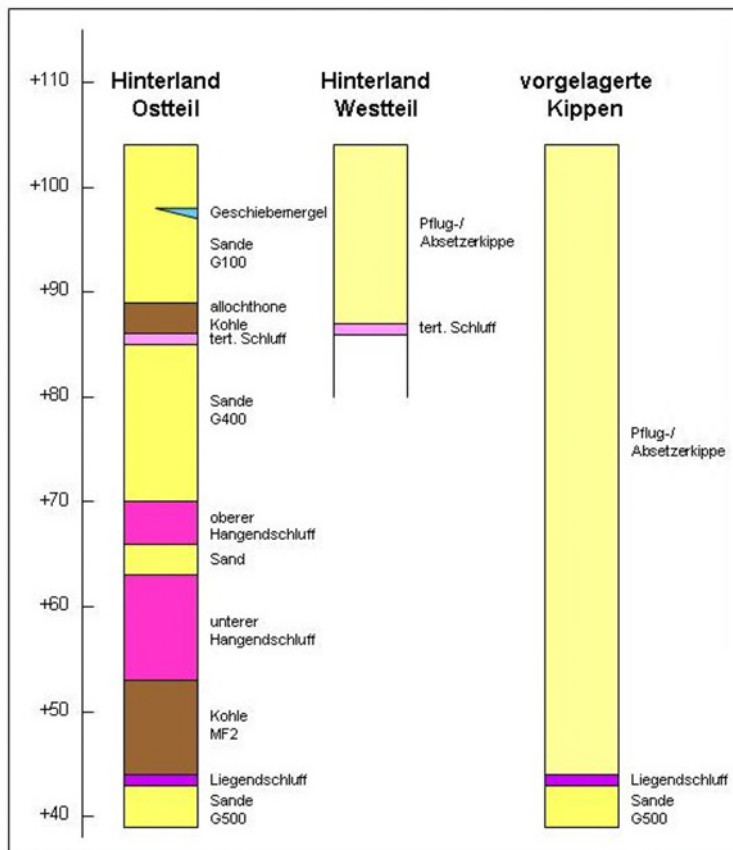
Abbildung 3: Geologisches Normalprofil für das Bearbeitungsgebiet aus [10]

Die Abbildung 3 zeigt ein geologisches Normalprofil für das Bearbeitungsgebiet.

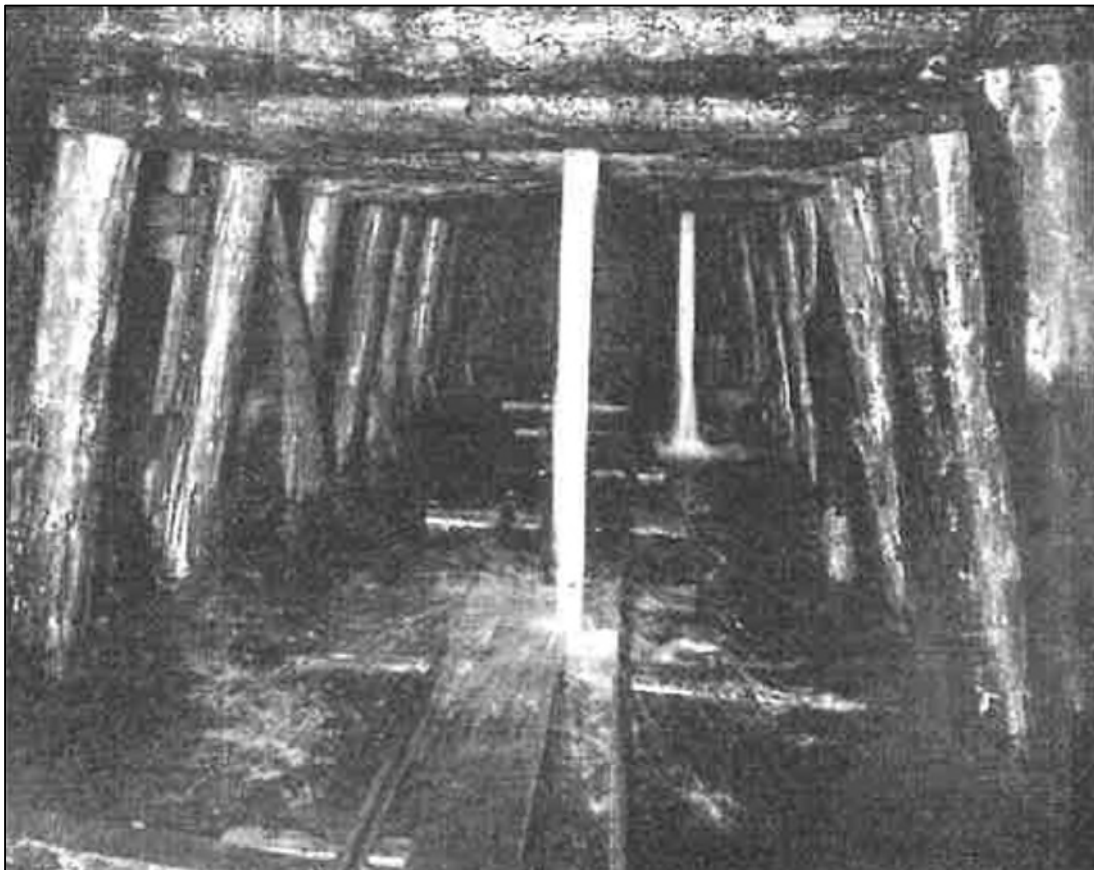
Abbildung 6: Entwässerungsstrecke mit entwässernden Fallfiltern in der Grube „Clara“ in Welzow

Die in den Braunkohletagebauen der Lausitz im Braunkohlenflöz unter Tage i. A. aufgefahrenen Streckensysteme dienen hauptsächlich der Wasserableitung (Entwässerungsstrecken) aber auch der Führung, dem Materialtransport, dem Abfordern der beim Auffahren mitgewonnenen Flözpartien sowie der Wetterführung. Mit der fortschreitenden Tagebauentwicklung wurden diese Streckensysteme in der Regel bei der Gewinnung des Kohleflözes überbaggert, so dass nur noch vereinzelt und vorwiegend im Übergang der gewachsenen / gekippten Bereiche Grenz- und Reststreckensysteme verblieben sind. Im Zuge der Entwässerung wurden die Strecken entweder von der Tagesoberfläche (Fallfilter) oder direkt von der Strecke aus (Steckfilter) angebohrt. Ein Beispiel für eine derartige Strecke mit entwässernden Fallfiltern mit Wassereintritt zeigt Abbildung 6.

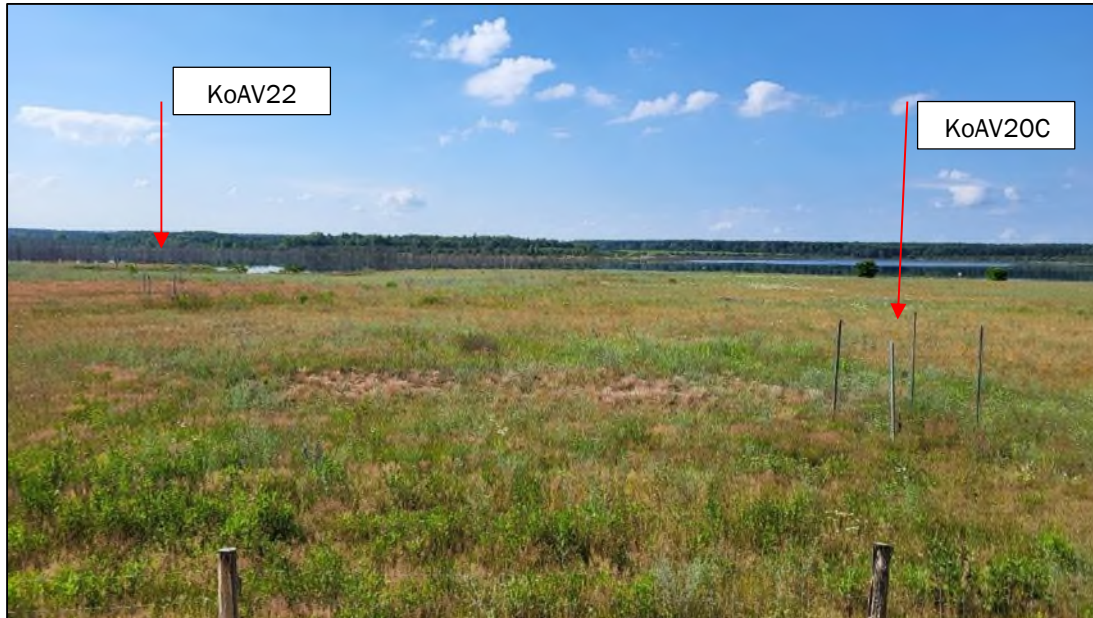
Abbildung 7: Eingezäunte Versatzrohre KoAV20C und KoAV22 (Foto: G.U.B., 24.06.2024)

Die Bohrung KoAV20C (ET 57,0 m) wies im Niveau 51,2 – 53,0 m u. AP einen Hohlraum im Streckenniveau **außerhalb des risskundlich belegten Streckenverlaufs** nach (ca. 10 m nördlich davon). Entsprechend dem Bohrergebnis konnte damit eine weitere Fortsetzung der Strecke Nord 12 nach NW bohrtechnisch nachgewiesen werden. In das Bohrloch wurde eine Versatzrohrtour eingebaut und der Bohrpunkt mit einer Umzäunung gesichert. **Eine Verfüllung des angetroffenen Streckenhohlraumes ist bislang nicht erfolgt.**

Die Bohrung KoAV22 (ET 57,0 m) wies die Strecke im Niveau von 51,5 bis 53,3 m u. AP verfüllt, aber mit totalem Spülungsverlust nach. In das Bohrloch wurde eine Versatzrohrtour eingebaut und der Bohrpunkt mit einer Umzäunung gesichert. **Eine Verfüllung des angetroffenen Streckenhohlraumes ist bislang nicht erfolgt.**

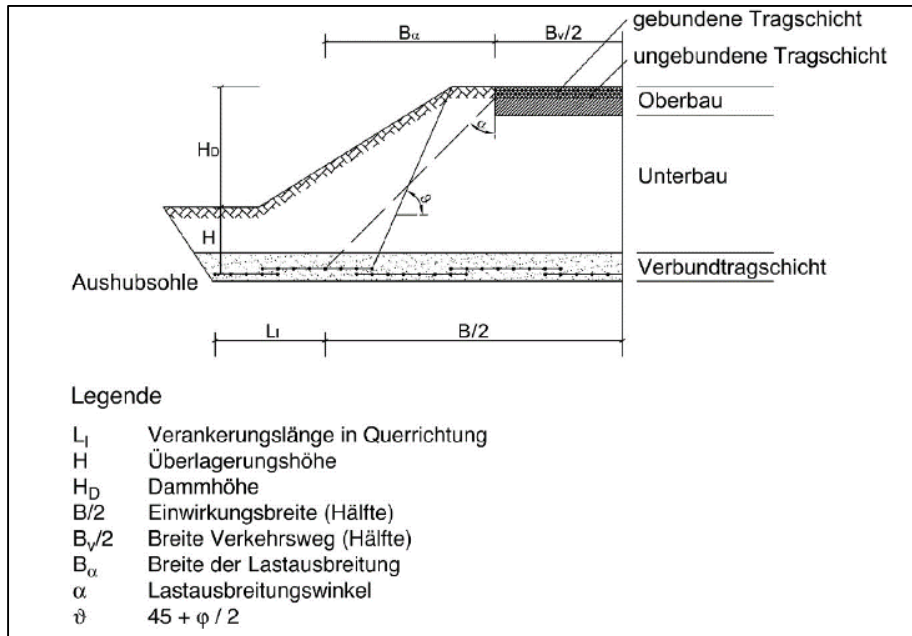
Abbildung 11: Anordnung der Verbundtragschichten gemäß [14], Kapitel 11

Besonders zu beachten ist, dass zur besseren Einspannung des Geogitters Ausgleichsschichten, Zwischenschichten bzw. Abdeckungen des Geogitters mittel gebrochenem Mineralstoffgemisch Körnung 0/45 erfolgen sollen.

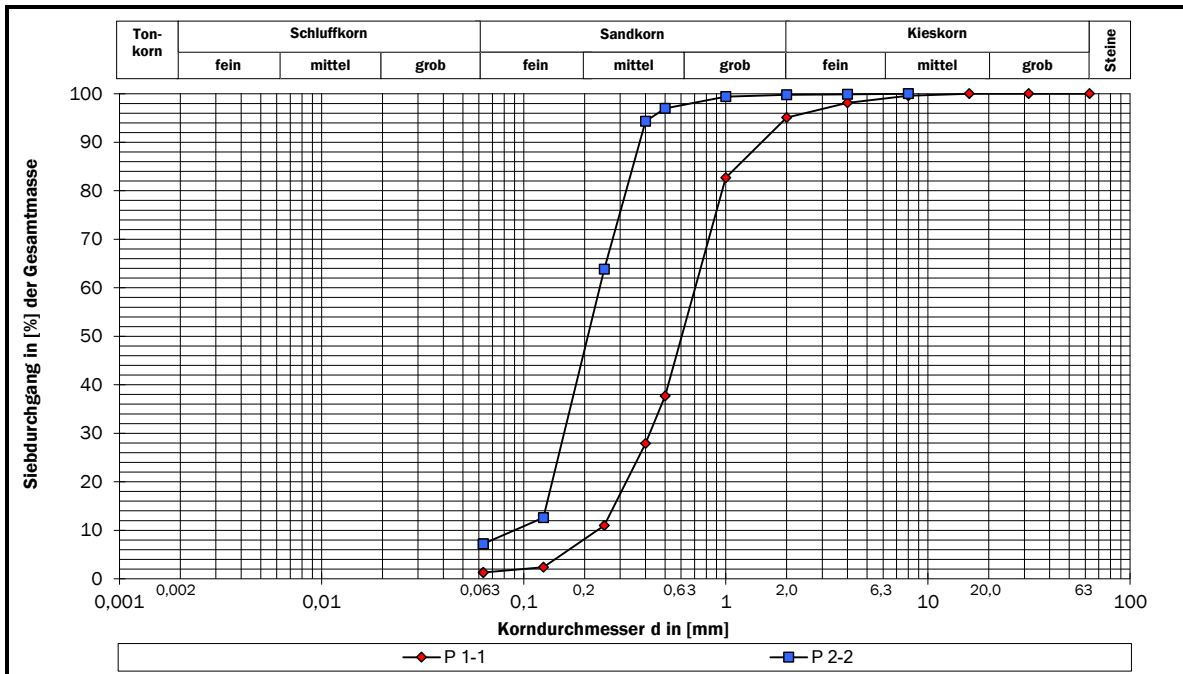
Kennwerte	Proben-Nr.:	Proben-Nr.:	Proben-Nr.:
	extern	extern	extern
	P 1-1	P 2-2	-
Versuchsverfahren	DIN EN ISO 17892-4:2017-04 Siebung	DIN EN ISO 17892-4:2017-04 Siebung	-
Korndurchmesser	d ₁₀ [mm]	0,231	0,090
	d ₁₅ [mm]	0,279	0,129
	d ₁₇ [mm]	0,295	0,133
	d ₃₀ [mm]	0,420	0,158
	d ₅₀ [mm]	0,604	0,207
	d ₆₀ [mm]	0,705	0,237
	d ₈₅ [mm]	1,137	0,347
Ungleichförmigkeitszahl C _u	3,06	2,64	-
Krümmungszahl C _c	1,08	1,17	-
Anteil < 0,002 mm	k.A.	k.A.	-
Anteil < 0,063 mm	1,30	7,20	-
Anteil > 2,0 mm	4,90	0,20	-
Bodenart n. DIN EN ISO 14688-2:2020-11	mS_{gs}*,fs'	mS_{fs}*,u'	-
Bodengruppe n. DIN 18196:2023-02	SE	SU	-
Glühverlust V _{gl} ^{*3}	0,18	0,33	-
K _f -Wert ^{*4}	5,09E-04	7,98E-05	-

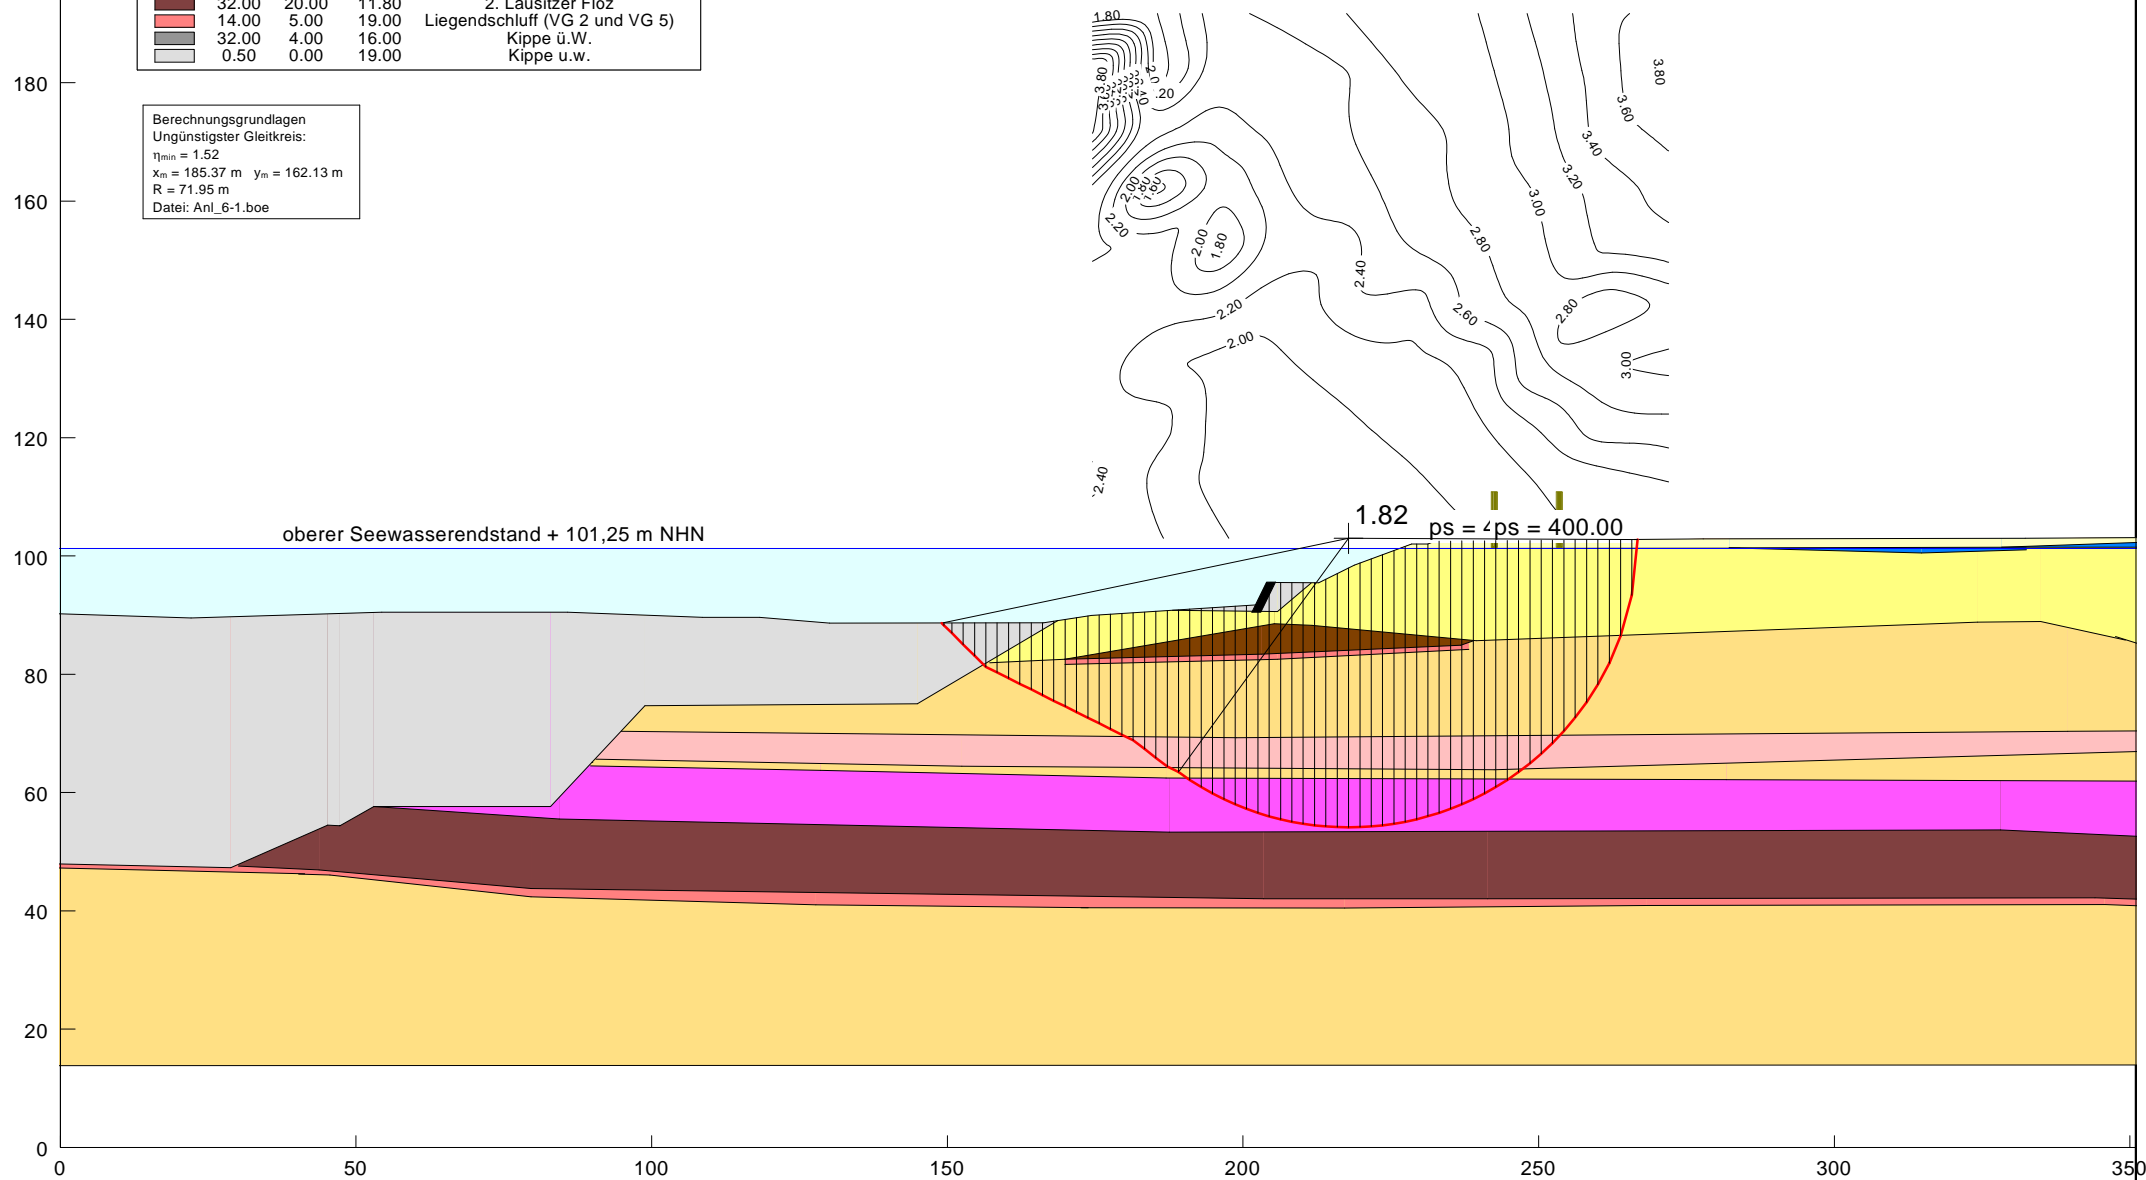
CBG 24 0351 - Sedlitzer Bucht
 Standsicherheitsuntersuchungen
 Berechnungsprofil GP 1

Berechnungsgrundlagen
 Ungünstigster Gleitkreis:
 $\eta_{min} = 1.52$
 $x_m = 185.37 \text{ m}$ $y_m = 162.13 \text{ m}$
 $R = 71.95 \text{ m}$
 Datei: Anl_6-1.boe

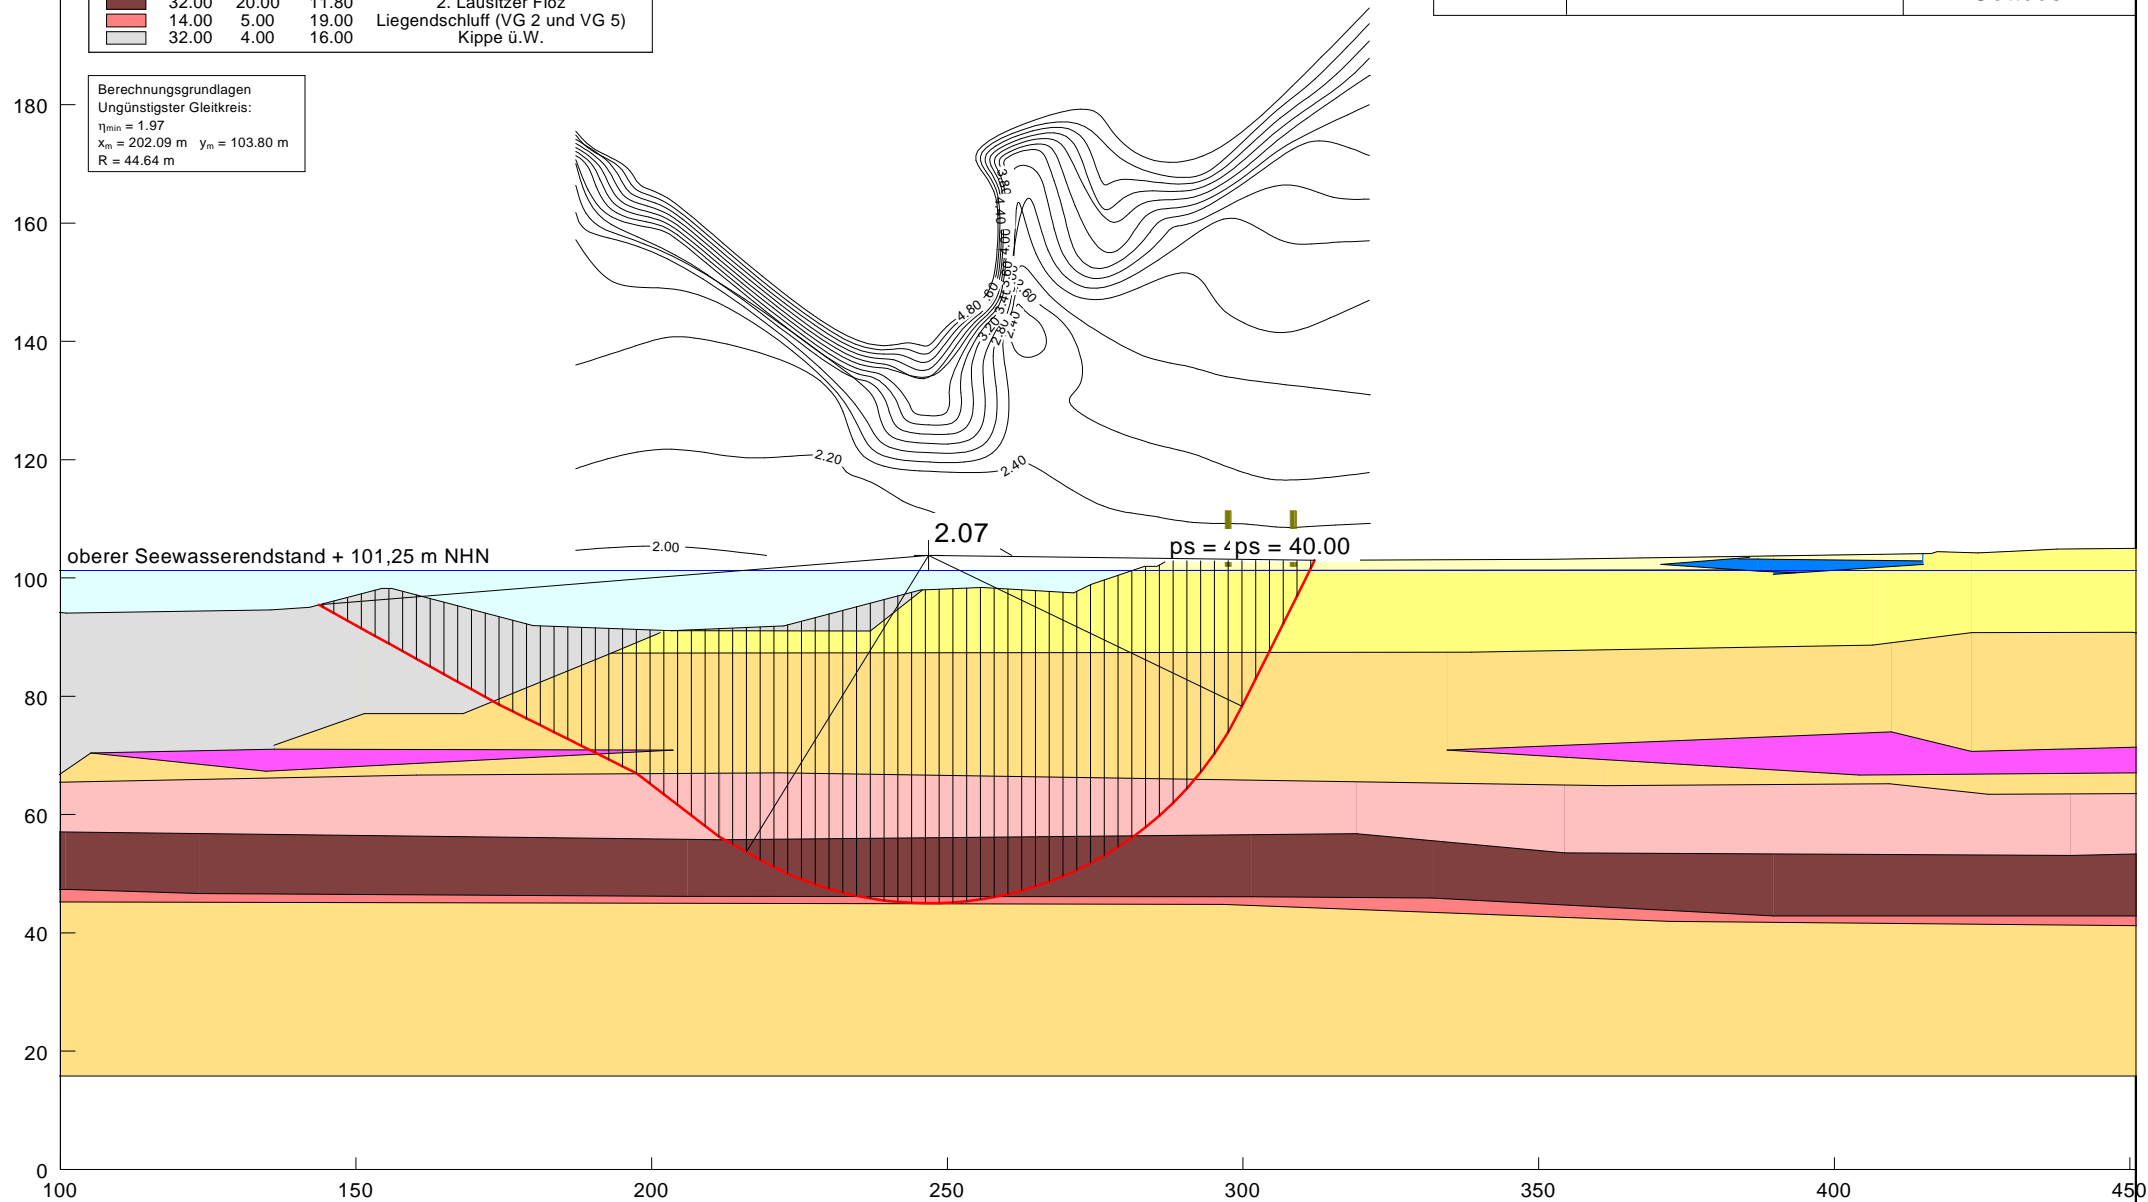
CBG 24 0351 - Sedlitzer Bucht
 Standsicherheitsuntersuchungen
 Berechnungsprofil GP 2

Berechnungsgrundlagen
 Ungünstigster Gleitkreis:
 $\eta_{\min} = 1.97$
 $x_m = 202.09$ m $y_m = 103.80$ m
 $R = 44.64$ m
