**Umweltbericht 1. Änderung
Sachlicher Teilflächennutzungsplan
„Windenergie“ der Gemeinde Treplin**

**Karte 5
Landschaftsästhetische Bewertung**

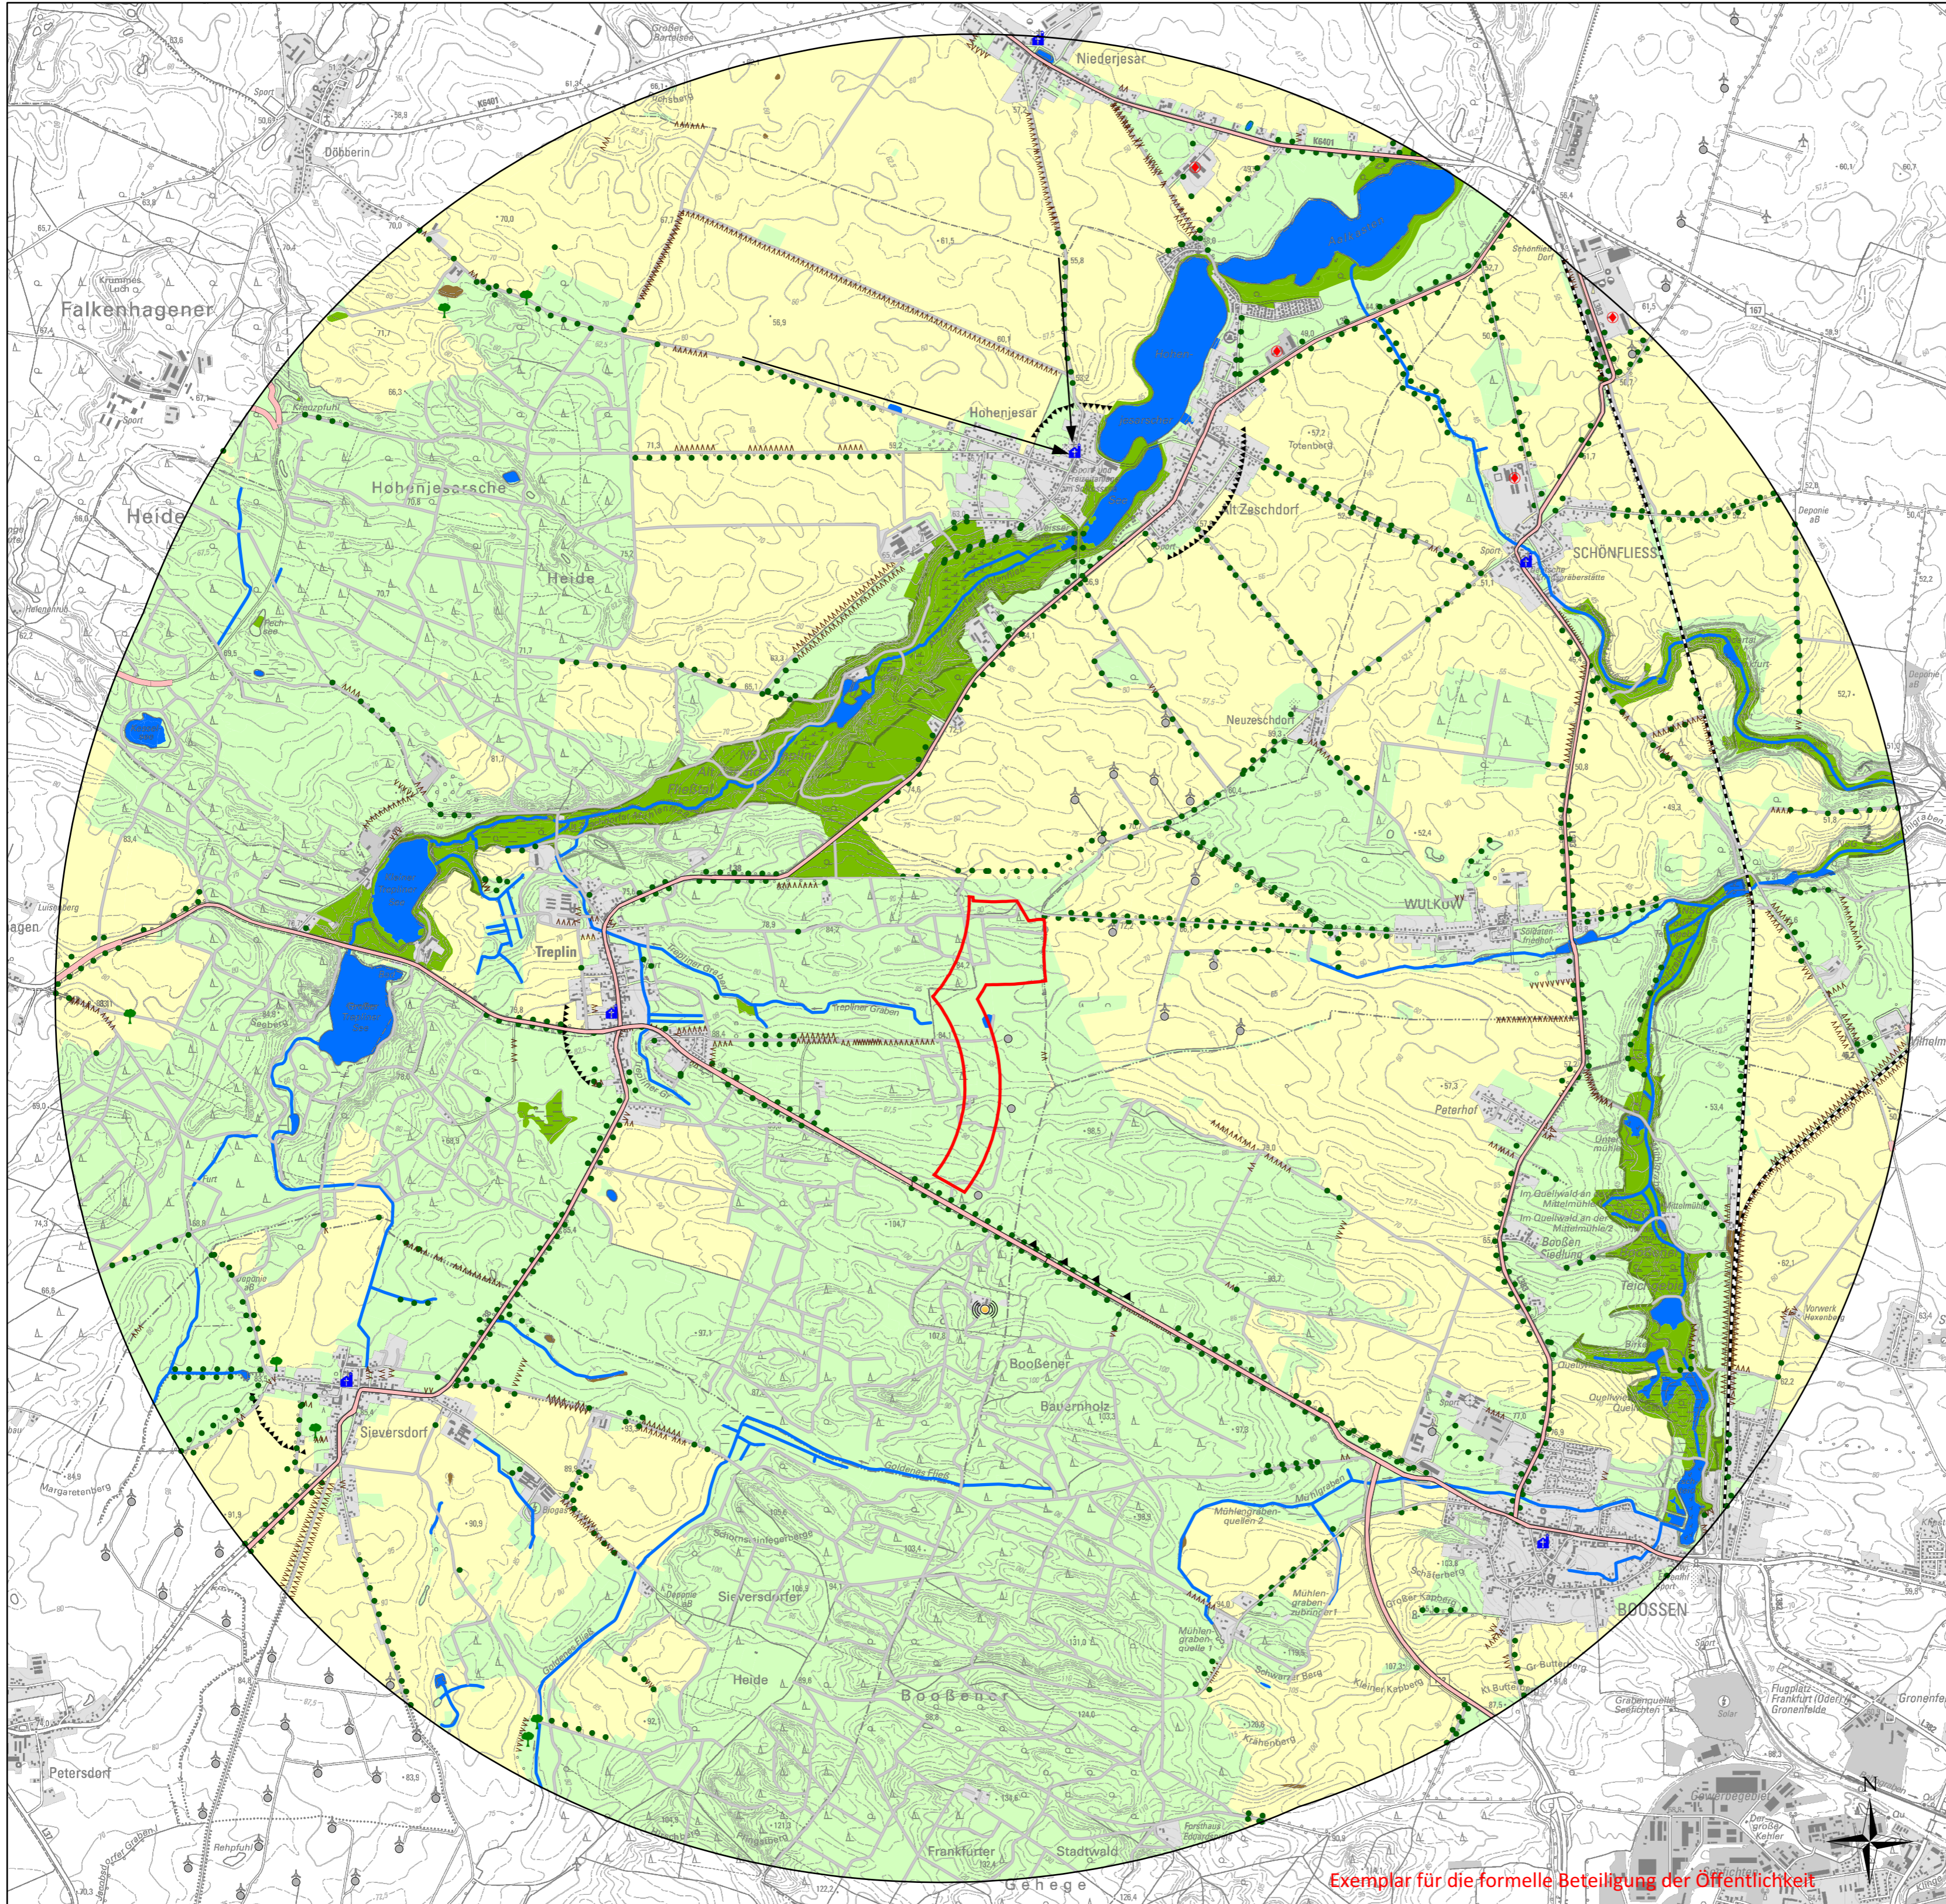
- Legende** Karte 5 zum Umweltbericht
- Landschaftsbild**
- geringe ästhetische Wertigkeit
 - mittlere ästhetische Wertigkeit
 - hohe ästhetische Wertigkeit
- Sichtbeziehungen und landschaftsprägende Objekte**
- markante Sichtbeziehung
 - Ortsrandlage mit harmonischem Übergang in die Landschaft
 - Weg mit weitreichenden Blickbeziehungen
 - Allee / Baumreihe
 - Hecken und Windschutzstreifen
 - Feldgehölz
 - Kirche
 - Einzelbaum
- optische Störfaktoren**
- Funkturm
 - landschaftsbildstörende Gebäude
- Topographie**
- Gewässer
 - Graben
 - Bebauung
 - Straße
 - Weg
 - Gleisanlage
- Untersuchungsgebiet**
- Untersuchungsgebiet
 - Sonderbaufläche „Vorranggebiet Windenergie“
 - bestehende Windenergieanlagen
