Gartendenkmalpflegerisches Ziel- und Entwicklungskonzept

Park des Herrenhauses in Zeesen

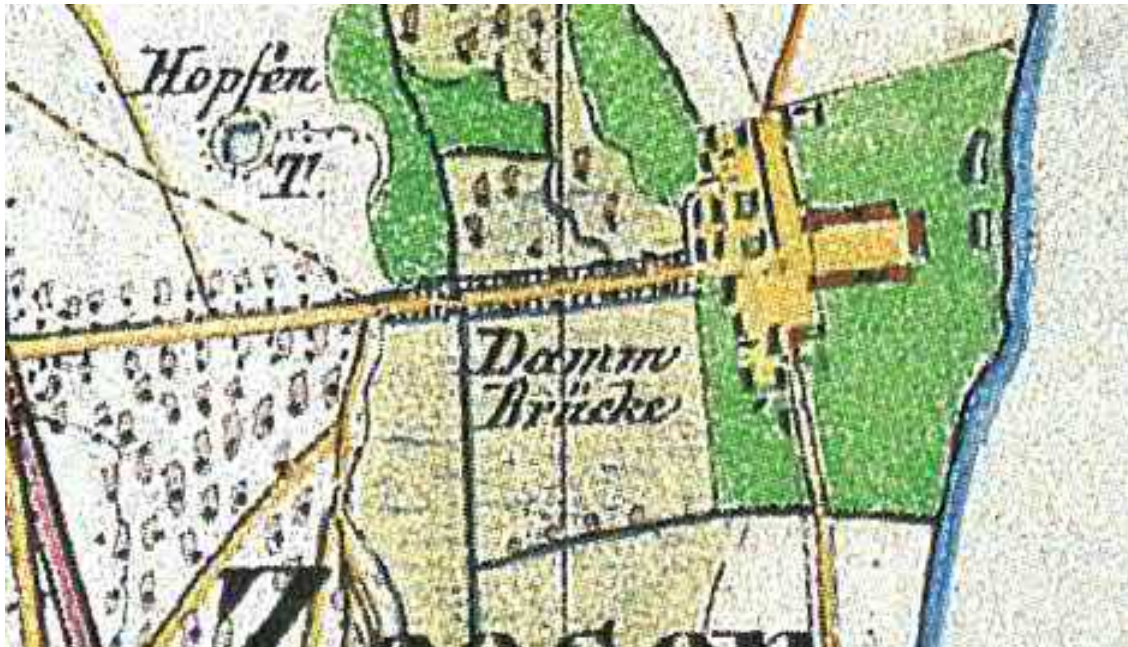
Preußisches Urmesstischblatt 1839 (Repro), Ausschnitt Zeesen
Quelle: Landesvermessung und Geoinformation Brandenburg

- Herrenhaus mit flankierenden Nebengebäuden
- > *Cour d' honneur*
- grün markierter Bereich, mglw. Gärten/ Felder des Gutes Zeesen
- Bebauung in nordwestlicher Ecke
- zwei Teiche rückwärtig des Herrenhauses, ein *Teich axial vor Herrenhaus* angeordnet

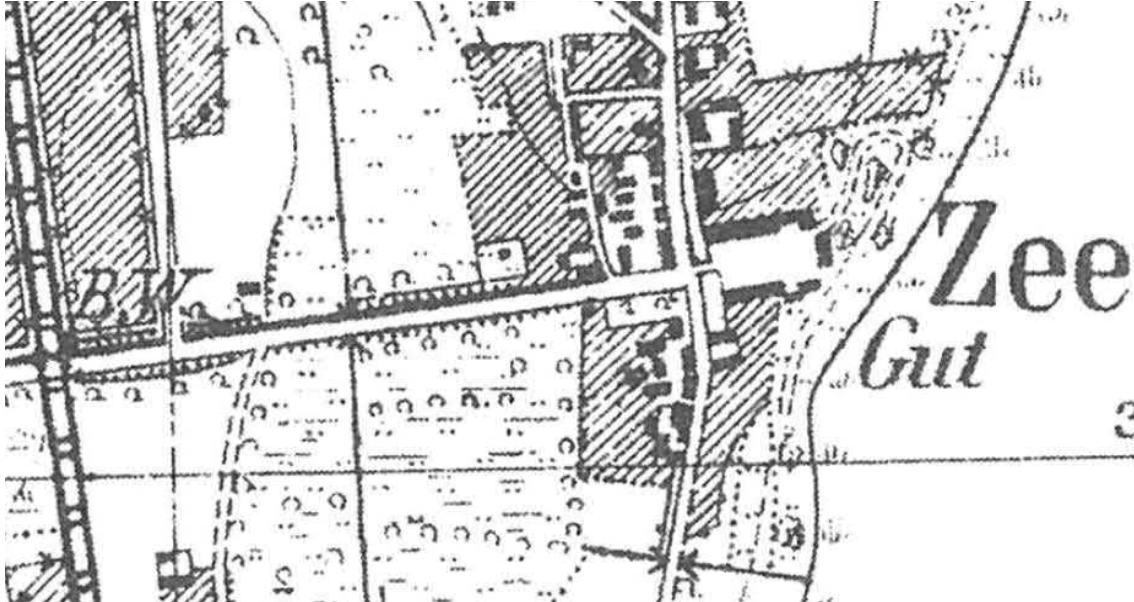
Preußische Landesaufnahme 1901, Aktualisiert 1936/1940 (Repro), Ausschnitt Zeesen
Quelle: Landesvermessung und Geoinformation Brandenburg

- Herrenhaus mit flankierenden Nebengebäuden, zwei kleine und zwei lang gezogene
 > *Cour d' honneur*
- nördlich des Hofes: straßenseitige Bebauung

- nördlich und südlich des Hofes: gesonderte Schraffur, abgegrenzt vom Park
- seeseitiger Park mit geschwungenen Wegen im Bereich des Herrenhauses
- landschaftlicher Weg ab Herrenhaus in Richtung Süden, mglw. hier Freiland oder vereinzelte Gehölze
- verzweigte Pfade führen weiter nach Süden

Die TK von 1901 stellt diesen Bereich abgetrennt bzw. gesondert schraffiert dar. Auch das Luftbild von 1945 stellt den gesamten Bereich als Freiland ohne größere Bäume o.Ä. dar.

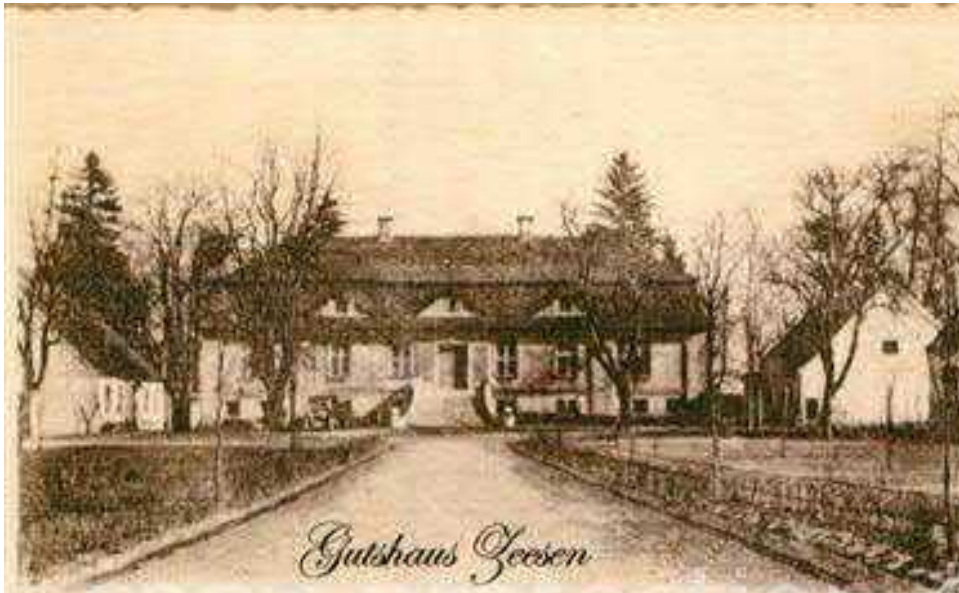
Postkarte: Blick auf das Herrenhaus Zeesen, 1926

- Rasenbosketts mit Einfassungshecken ab Toreinfahrt bis Ende der ersten, langgestreckten Seitengebäude
- flankierende (kleine) Häuser rechts und links des Herrenhauses
- jung gepflanzte Alleebäume flankieren einen breiten Weg
- Hofbereich vor Herrenhaus mit Kastanien und Linden
- flankierende (kleine) Häuser rechts und links des Herrenhauses
- Durchgang in den Park links des Hauptgebäudes

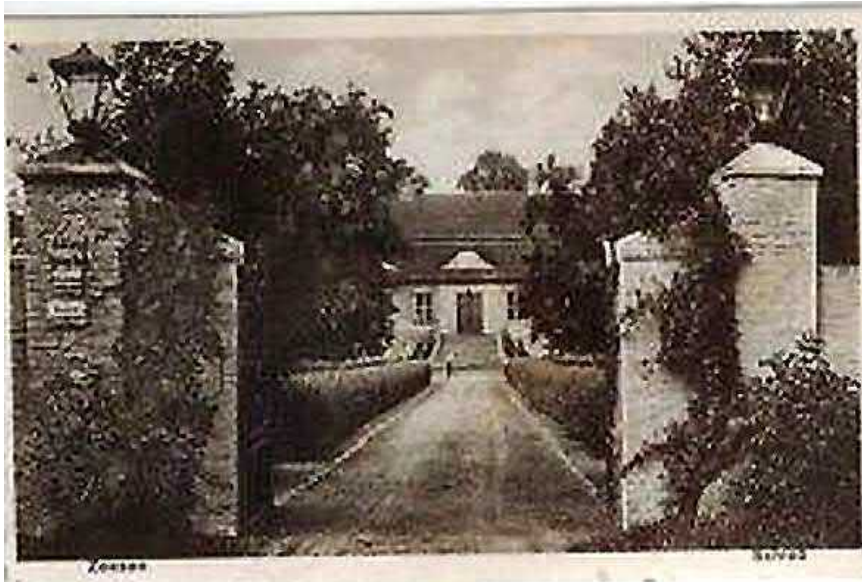
Postkarte: Blick auf das Herrenhaus Zeesen, 1937

- Rasenbosketts mit Einfassungshecken bis Ende der ersten langgestreckten Seitengebäude
- Alleebäume (hinter Einfassungshecken) flankieren einen breiten Weg
- Mauer zur Straße hin mit flankierenden Torpfeilern und Tor
- Wege zweigen links und rechts ab, entlang Mauer

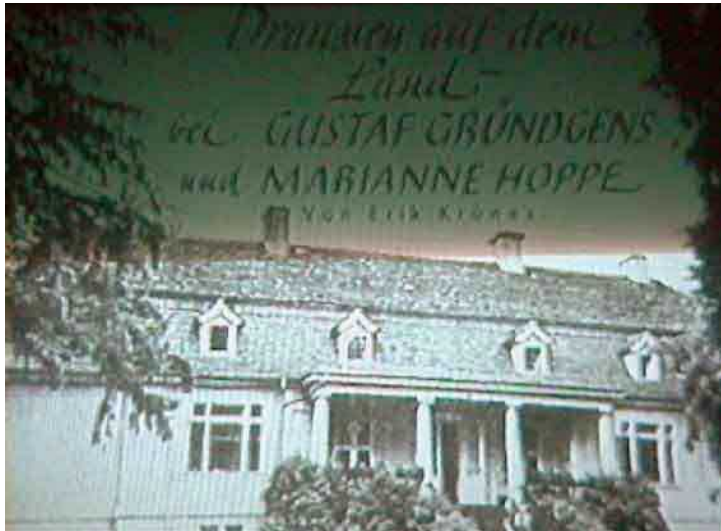
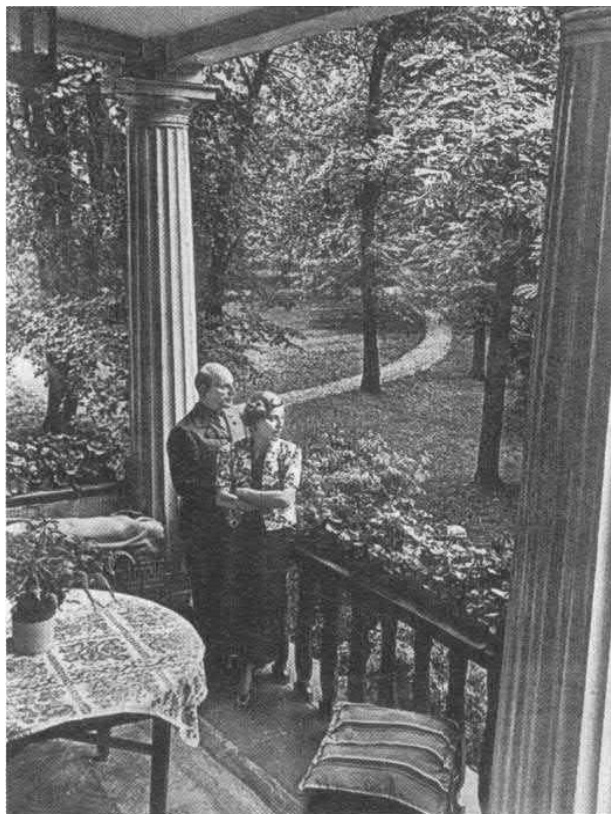
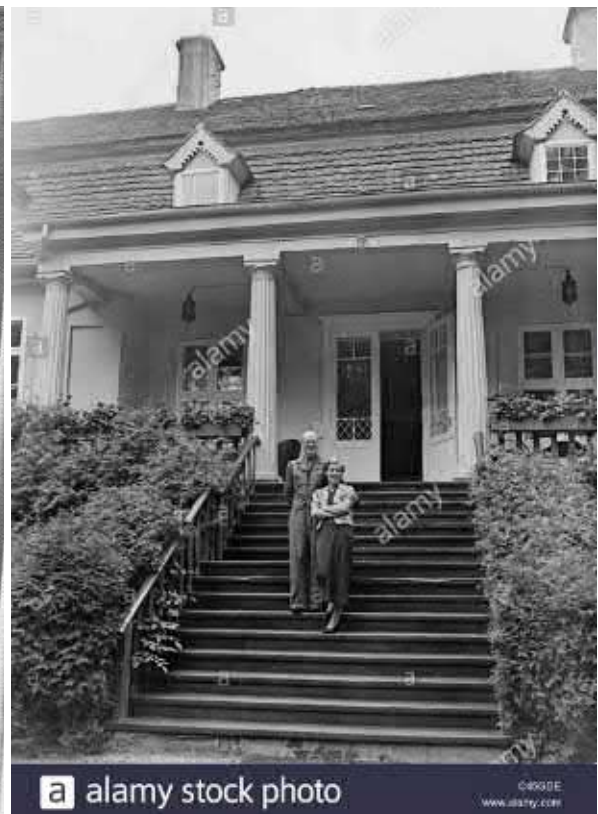
Foto eines Buches/ Albums mit Abbildung des Herrenhauses, Ostfassade, um 1937
 Quelle: Internet, <http://www.syberberg.de/Syberberg4/Zeesen/Zeesen.html>

Die Abbildungen zeigen die Ostfassade des Herrenhauses mit Treppe vom überdachten Vorbau in den Park. Treppe und Vorbau werden von einem halbhohen, breiten Heckenstreifen aus Thuja begleitet. Zwischen den Säulen ist eine Balkonbrüstung, augenscheinlich als Holzgeländer ausgeführt, angebracht. Balkonkästen mit Geranien säumen das Geländer. Zudem ist ein Teil der Krone der alten Linde, die sich leicht abgesetzt südöstlich des Herrenhauses befindet, erkennbar. Auch rechter Hand scheint ein Gehölz/ Buschwerk das Bild einzurahmen.

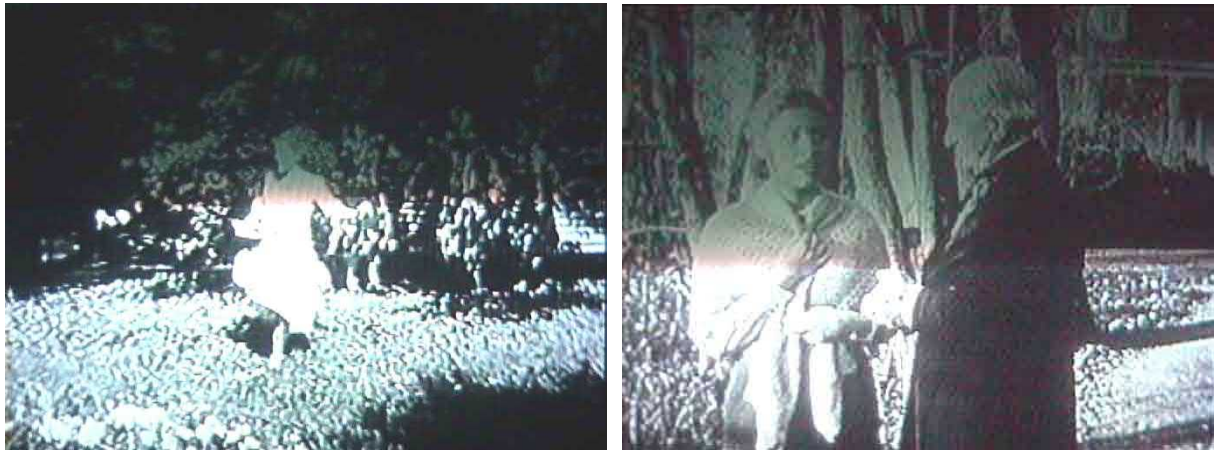
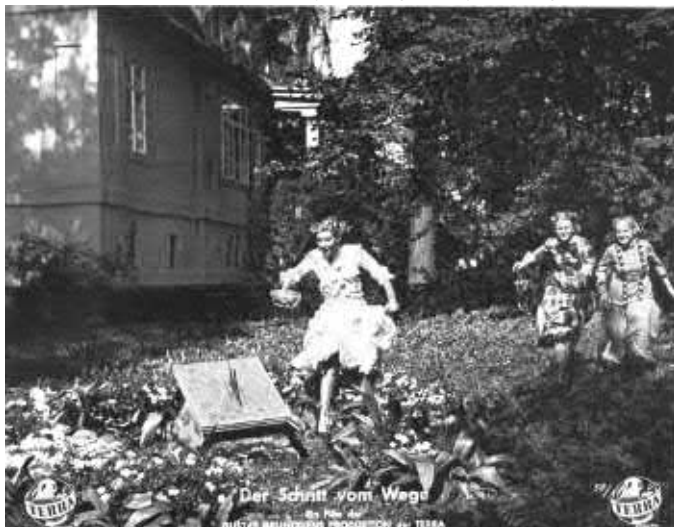
Fotos von Filmszene aus „Der Schritt vom Wege“ mit Marianne Hoppe als Effi Briest
 Quelle: Internet, <http://www.syberberg.de/Syberberg4/Zeesen/Zeesen.html>

Alle Abbildungen der Verfilmung sind aus einer ähnlichen Perspektive/ Richtung aufgenommen. Im Hintergrund ist stets der Vorbau mit Säulen der seeseitigen Fassade des Herrenhauses erkennbar. Am Vorbau selbst ist dichtere Vegetation, sicher die genannte Thuja-Hecke, erkennbar. Die Solitär-Linde ist auf allen Bildern mit ihrem ausladenden Blätterdach erkennbar. Auf dem Bild oben rechts ist zudem eine Baumgruppe im Hintergrund sichtbar, möglicherweise die Linden-Kastanien-Gruppe. Hier wird auch ein Weg sichtbar, der vom Herrenhaus her in Richtung Süden führt. Weiterhin ist eine Sonnenuhr erkennbar, die inmitten einer Blumenrabatte gelegen ist. Die übrige bodenbedeckende Vegetation besteht anhand der sichtbaren Blatttextur aus Efeu und Rasen. Stellenweise sind auch kleinere Gebüsche erkennbar.

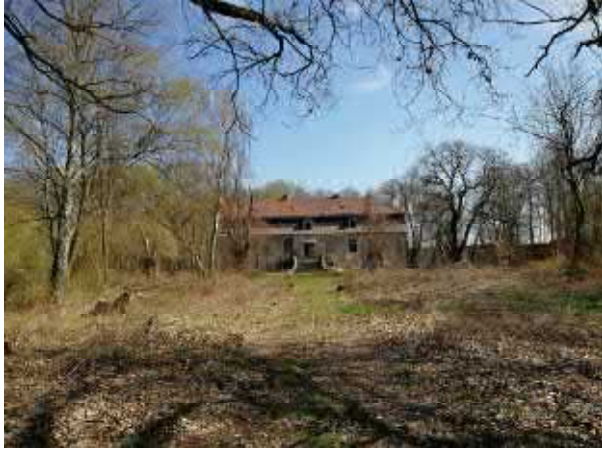
Blick von Zufahrt auf Herrenhaus

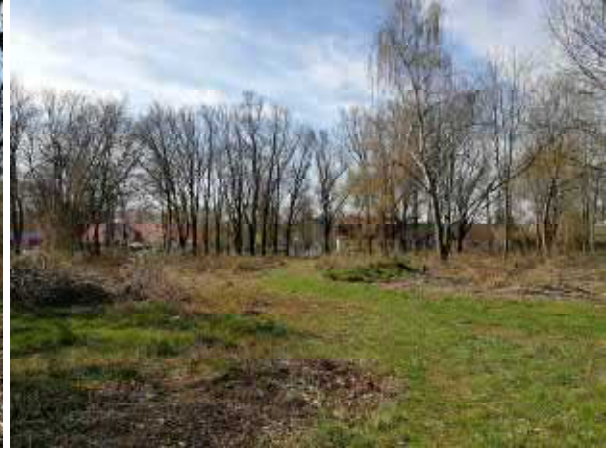
Das Zufahrtstor (modernes Stabgittertor) wird rechts und links flankiert durch je eine Baumreihe aus Säuleneichen. Diese werden dem 20. Jahrhundert zugeordnet, vermutlich in den 20er/ 30er Jahren durch die Firma Späth entworfen/ realisiert¹⁷. Die straßenseitige Mauer ist nicht mehr vorhanden, ein Maschendrahtzaun grenzt derzeit das Gelände ab. Der Trampelpfad, der axial auf das Herrenhaus/ die Zugangstreppe zuführt, verdeutlicht die Wegeachse, die es bereits seit der Entstehung im 17. Jahrhundert gegeben hat. Die vier Gehölze (Linden/ Kastanien) im direkten Bereich vor dem Herrenhaus sind historischer Baumbestand. Das Kartenmaterial gibt hierzu hingegen keine Auskunft, auf dem Luftbild von 1945 und auf den Postkartenansichten aus 1937 und 1926 sind die Bäume jedoch deutlich erkennbar, aufgrund ihres Stammumfangs sind die Linden jedoch älter als die Kastanien. Der Charakter des einstigen Cour d' honneur bzw. Vorhof des Herrenhauses ist durch den Verlust der beiden Nebengebäude völlig verloren gegangen.

Blick vom Herrenhaus auf Weidendamm/ Säuleneichen

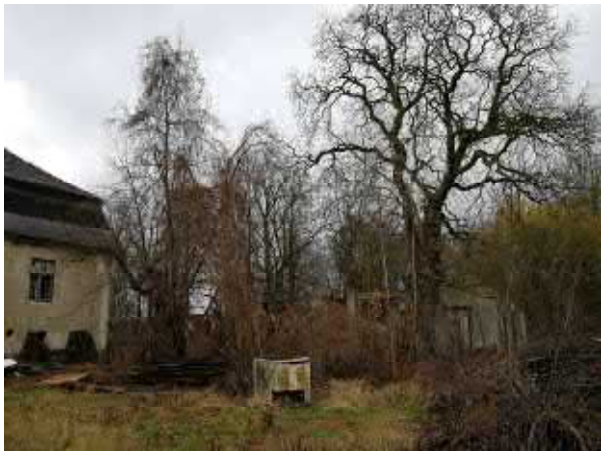
Im unmittelbaren Bereich vor dem Herrenhaus sind vier Gehölze auffällig: jeweils links und rechts der Eingangstreppe eine Kastanie und eine Winterlinde/ Holländische Linde, die schräg versetzt positioniert sind. Nur eine Kastanie ist in Ihrem natürlichen Habitus erhalten, die andere nur noch als hoher Stumpf vorhanden. Die beiden Linden, anhand ihres Erscheinungsbildes vermutlich einst auf Kopf gesetzt, sind verwachsen, die Stämme sind hohl.

Linde und Kastanie südlich vor dem Herrenhaus

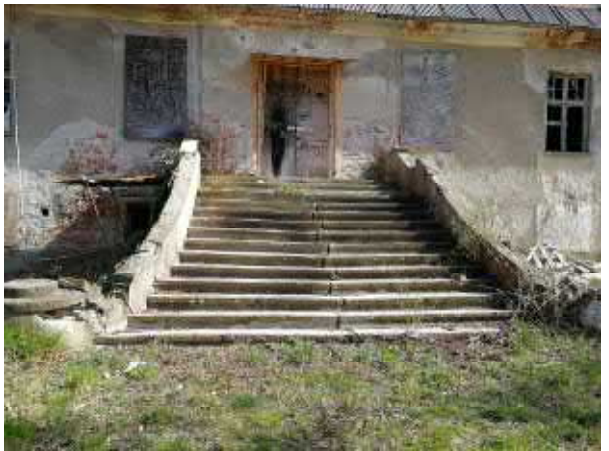
Freitreppe Herrenhaus

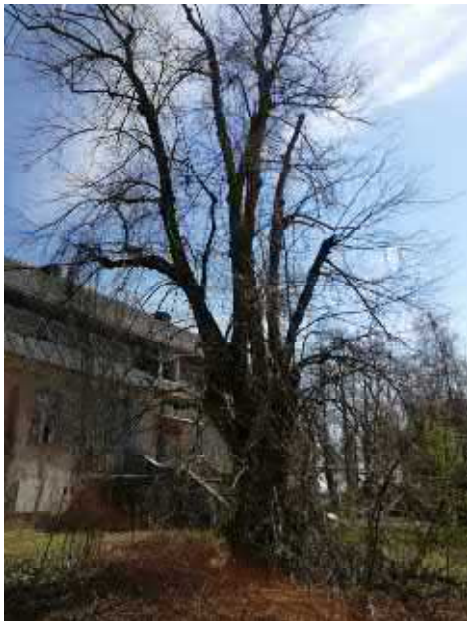
Linde und Kastanie nördlich vor dem Herrenhaus

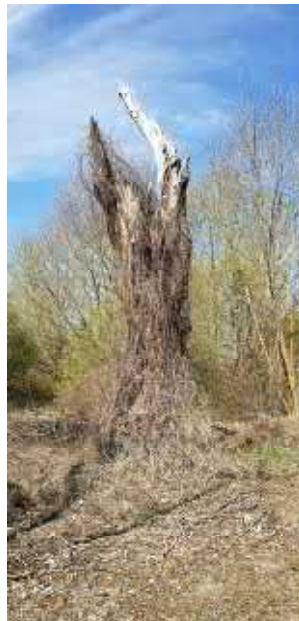
Der noch vorhandene Torpfeiler an der nordwestlichen Giebelseite muss im Zuge des Gebäudeausbaus Ende des 19. Jh. Errichtet worden sein.

Torpfeiler, Linde im Hintergrund

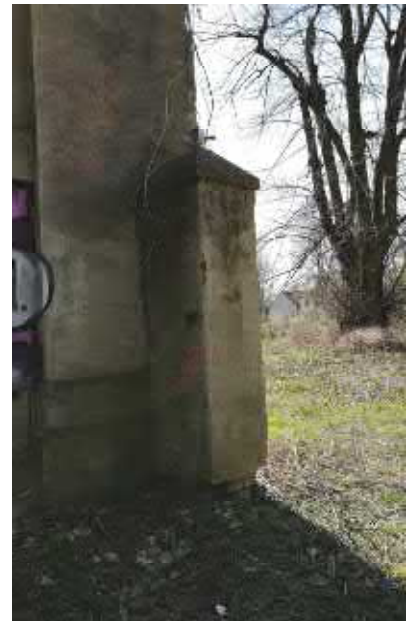
Wiesenbereich, verbuscht (nordwestlich)

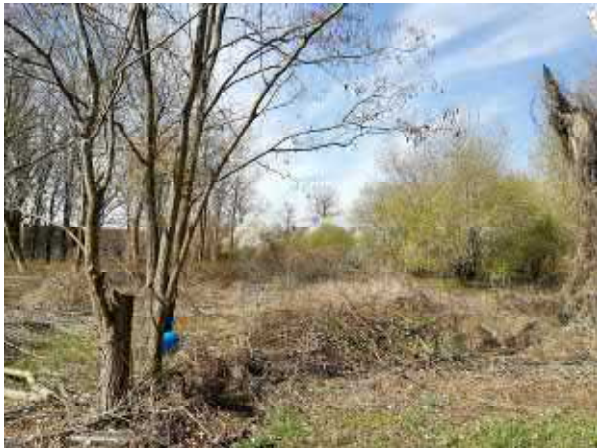
Blick vom Herrenhaus/ Kastanienstumpf nach
Nordwesten

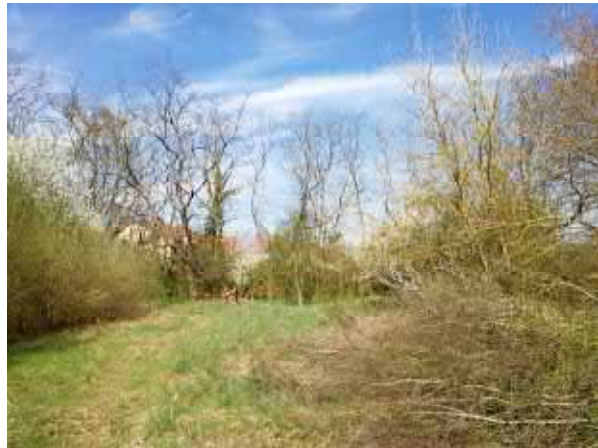
Zentraler Bereich Wiesen/ Buschfläche

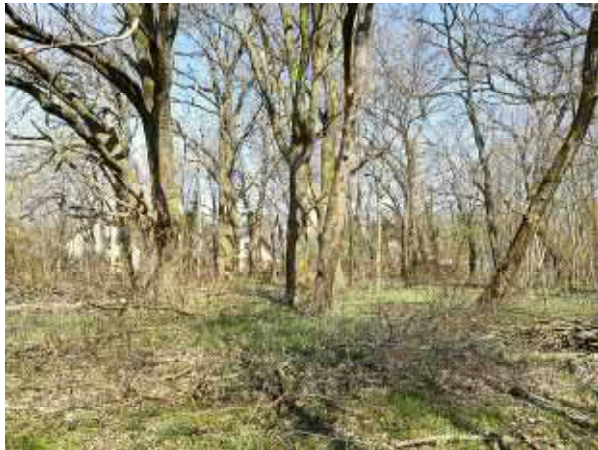
Nördlich hebt sich ein zusammenhängender Bestand aus alten Eichen deutlich aus dem Jungaufwuchs heraus. In ebendiesem Bereich sind auch kleinere Erhebungen vor Ort erkennbar, die auch das Geländemodell des Brandenburg Viewers abbildet. Zieht man zusätzlich die TK von 1901 und das Luftbild von 1945 hinzu, ist auch hier jeweils eine inselartige Ansammlung von Bäumen erkennbar, möglicherweise auf dem genannten Hügel gelegen. Vereinzelt sind auch Kastanien und Linden vorhanden, die als Solitäre zwischen dem Jungaufwuchs aus Ahorn, etc. stehen.

Eichenansammlung und Anhögelung werden in die landschaftliche Gestaltung bzw. Überformung aus dem 19. Jahrhundert eingeordnet. Im Messtischblatt von 1839 noch vorhandene Teiche in diesem Bereich sind wahrscheinlich im Zuge einer landschaftlichen Überformung zugeschüttet und als „Eichenwäldchen“ auf einer Anhöhe ausgeformt worden.

Blick vom Herrenhaus auf Eichen-Gruppe

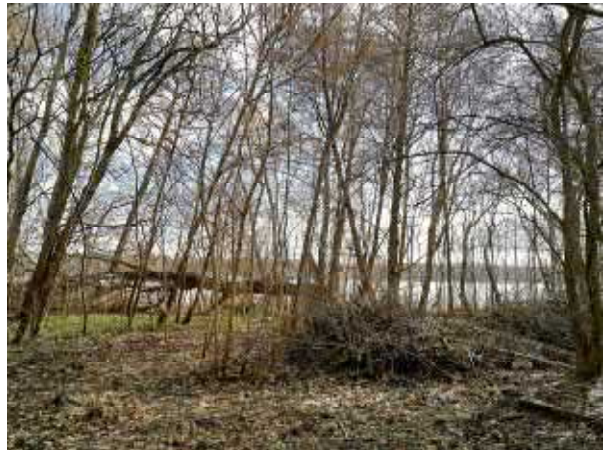
Der Bereich bzw. auch die Sichtachse zwischen Herrenhaus und See ist deutlich mit Jungaufwuchs aber auch durch größere/ ältere Gehölze wie Pappel oder Erlen bewachsen, die jedoch nicht als klassische Parkgehölze einzuordnen sind. Von Norden her enden die bereits genannte Lindenreihe, das „Eichenwäldchen“ und auch ein Robinien-Paar etwa an der nördlichen Gebäudekante. Südlich des Herrenhauses steht nahe demselben eine markante Linde, die jedoch bereits abgängig ist. Etwas weiter gen Süden befindet sich ein Baumrondell aus Linden und Kastanien.

Blick vom Herrenhaus auf Zeesener See (Achse)

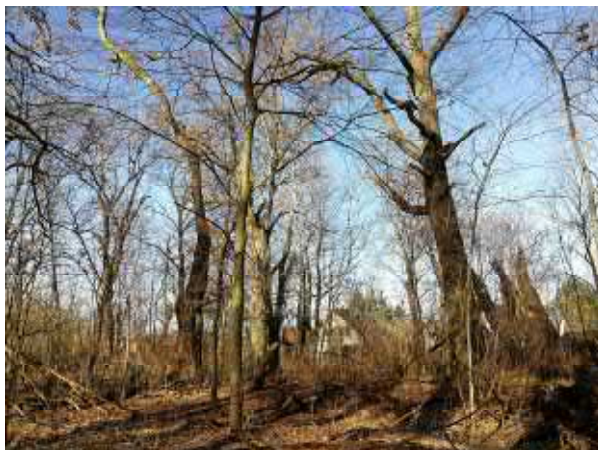
Seeseitige Anhöhe/ Hügellung bei Eichen-Gruppe

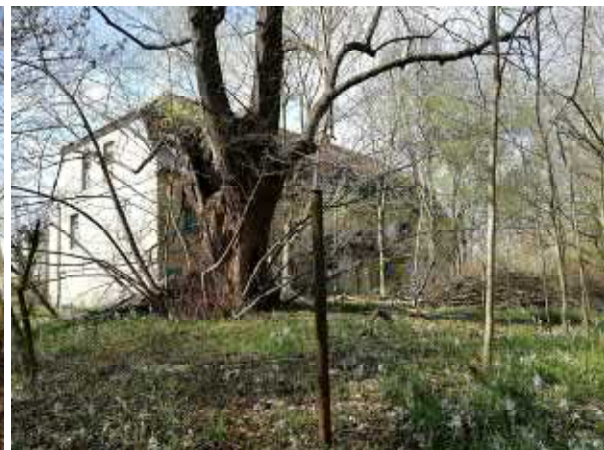
Die einzelnstehende, imposante Linde ist wie bereits erwähnt der barocken Erstgestaltung zuzuordnen. Neben den historischen Quellen, die immer wieder alte Linden als Bestandteil des Parks darstellen, gibt allein der Stammumfang Anlass zu dieser Einordnung.

Linde südöstlich des Herrenhauses

Die in die Barockzeit zu datierende Solitärlinde ist aufgrund ihres Zustandes nicht mehr zu halten. Der Stamm ist hohl, es besteht Bruchgefahr. Nach Entnahme wird an gleicher Stelle eine neue Linde gleicher Arte und Sorte (vermutlich: *Tilia x europaea* oder *Tilia cordata*) gepflanzt.

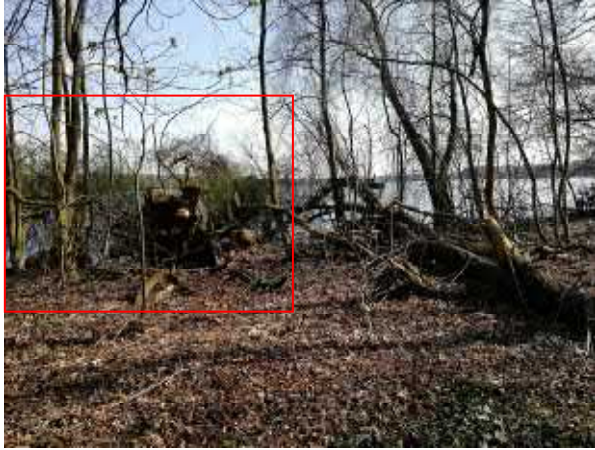
Weidengebüsche/ abgängige Weidenreste

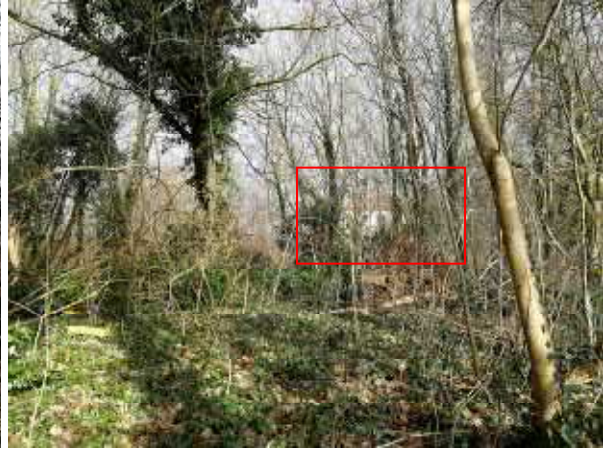
Blick von Südosten auf das Herrenhaus, Kastanie links

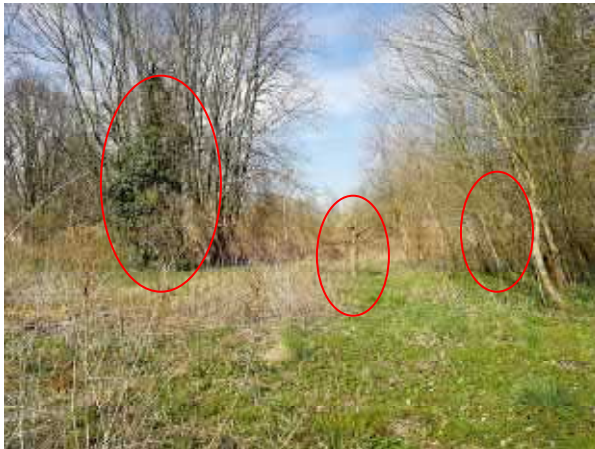
Weiter in Richtung Westen, jenseits des Baumgürtels, ist eine Freifläche, die hinter den südlichen Nebengebäuden des Eingangshofes gelegen ist. Hier konnten drei Obstgehölze kartiert werden, die aufgrund ihres Alters mindestens in das frühe 20. Jahrhundert datiert werden. Möglicherweise war auch hier ein kleinerer Nutzgarten gelegen, spiegelbildlich zum Bereich nördlich des Eingangshofes.

Freifläche südlich Eingangshof mit Obstbäumen

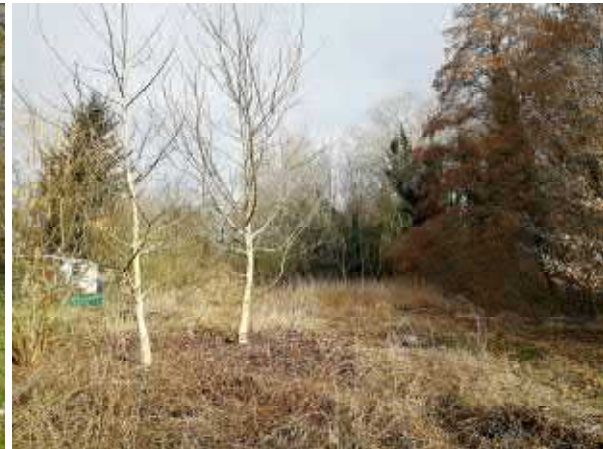
Freifläche im Bereich Süden

Um hier den einst vorhandenen, überwiegend freien Bereich zu entwickeln, muss diese Fläche, bis auf die kartierten wertvollen Parkgehölze, freigestellt werden. Entlang eines seeseitigen Erschließungsweges (s. Pkt. 5.5), können punktuell Solitärgehölze oder Strauchgruppen im Sinne einer landschaftlichen Gestaltung ergänzt werden, die den Weg, der durch das offene Wiesenland führt, zu begleiten. Dabei ist es auch denkbar, an gestalterisch sinnvollen Bereichen bestehende Gehölze beizubehalten, um den Baumbestand zu schonen.
