B-Plan „Wohnbebauung Bormannstraße“ der Stadt Bad Liebenwerda

**ERGÄNZUNG
ARTENSCHUTZRELEVANZPRÜFUNG**

Ergänzung der Artenschutzrelevanzprüfung zum B-Plan „Wohnbebauung Bormannstraße“ der Stadt Bad Liebenwerda

Lauchhammer, 6.11.2025

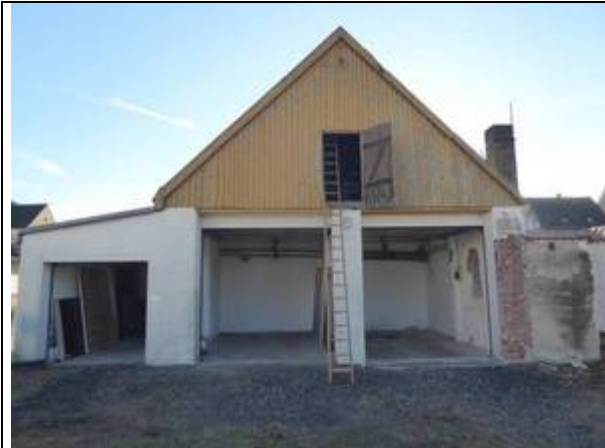
Das Garagengebäude befindet sich auf dem Flurstück 1550 der Flur 5, Gemarkung Bad Liebenwerda. Das drei Garagen beinhaltende, nicht unterkellerte Gebäude (Fotos 1, 2 und 3) besitzt ein Spitzdach mit von außen zugänglichem Dachraum (Foto 4) und im nördlichen Teil ein Pultdach. Die drei Garagen sind mit Rolltoren ausgestattet.

Foto 1: Garagengebäude - Nordwestfront (Foto: Wiesner, 5.11.25)

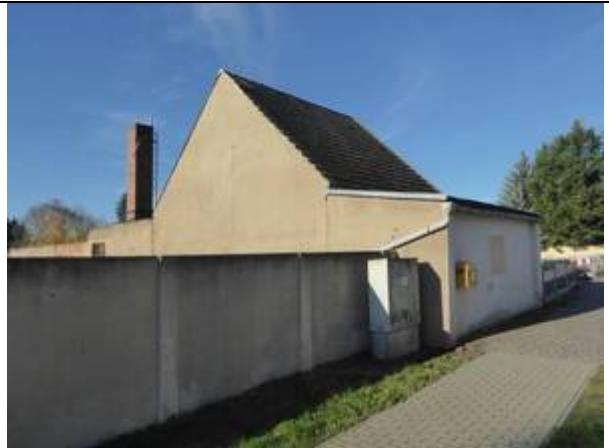
Foto 2: Garagengebäude – Südost- und Nordostfront (Foto: Wiesner, 5.11.25)

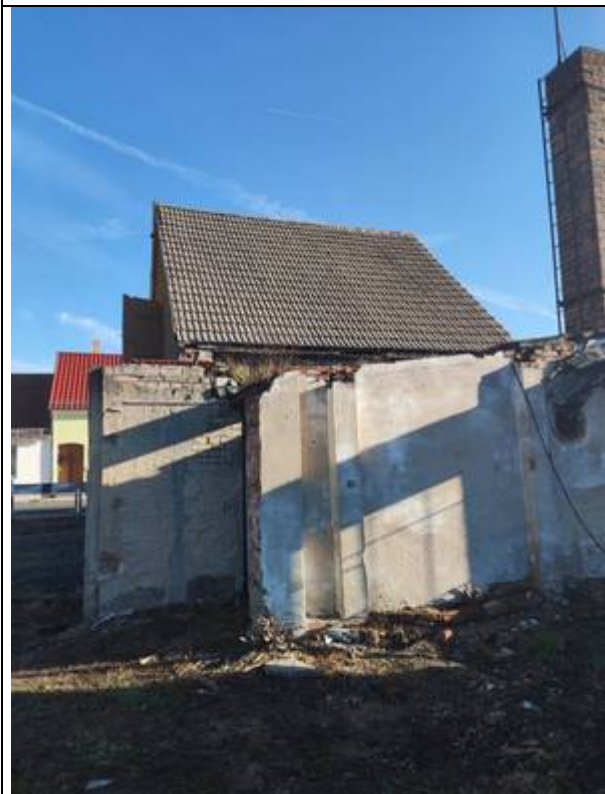
Foto 3: Garagengebäude - Südwestfront (Foto: Wiesner, 5.11.25)

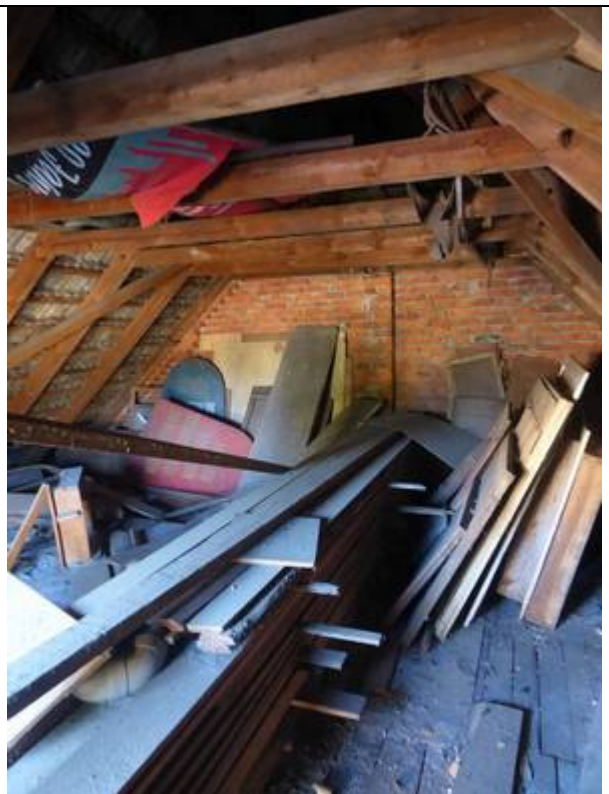
Die drei Garagenräume sind für Fledermäuse und Vögel unzugänglich und wiesen bei der Begehung am 5. November keine Anzeichen einer früheren Besiedlung (Nester, Kot) auf. Der als Materiallager genutzte Dachboden wurde bisher nicht als Wochenstube für Fledermäuse als auch als Brutplatz für Vögel genutzt. Darauf weisen fehlender Fledermauskot als auch große Mengen von Marderkot hin, welche eine Nutzung als Brutplatz für Vögel ausschließen. Insbesondere auf der Südseite des Gebäudes befinden sich im Traufbereich des Daches größere Zugänge für den Steinmarder. Nester der dies- oder vorjährige Hornisse wurden im Dachraum nicht festgestellt. Der Pultdachbereich weist keine Eignung als Fledermausquartier oder Niststätte für Brutvögel auf.

Foto 4: Dachboden im Spitzdach (Foto: Wiesner, 5.11.25)
