**Bayrisches Haus
Im Wildpark 1, Potsdam**

Restauratorische Bestandserfassung und Farbfassungsuntersuchung
der Fassaden

Bearbeitungszeitraum: Februar - September 2016

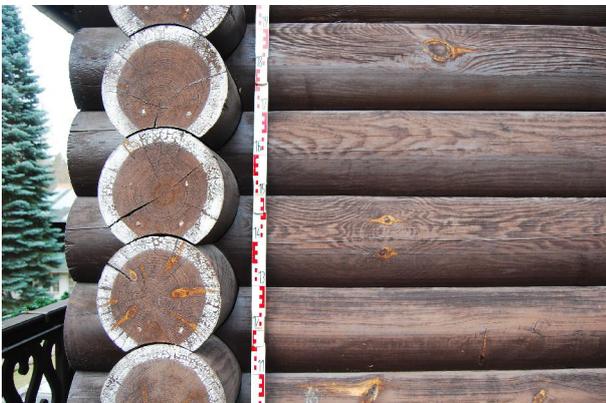
Abb.: 08; Fassadenverkleidung mit aufgesetzten Balkenköpfen

Die Verkleidungshölzer, sowohl die Schalungsbretter als auch die aufgesetzten Balkenköpfe zeigen insgesamt zwei dunkle braune Anstriche. Erstfassung ist ein dicker brauner Ölfarbanstrich, welcher teilweise nicht einmal vollständig durchgetrocknet ist. Sichtfassung ist ein deckender dunkler brauner Anstrich mit weiß abgesetzter Umrahmung der Balkenköpfe. Die Hölzer an den Fenstern sind mit einer mittelbraunen Lasur gestrichen, Zierelemente an der Fensterbekrönung sind weiß abgesetzt.

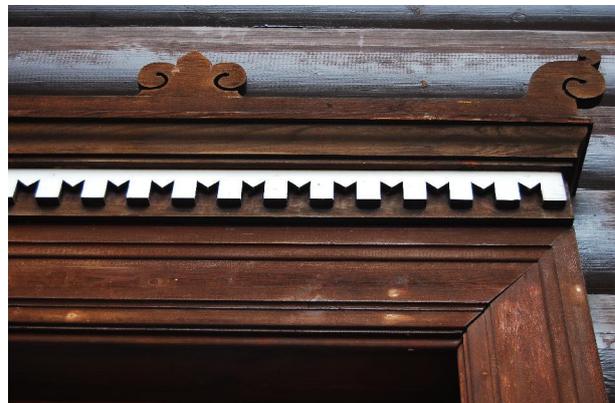
Abb.: 09; Fensterrahmung und Bekrönung

Die Dachsparren zeigen nur dezente Akzente in der Form von farbig abgesetzten Kanten in Rot. Die Balkenköpfe der Fassadenverkleidung sowie die Zier an den Fensterbekrönungen waren ursprünglich dezent farblich abgesetzt. Hier kann ein Gestaltungskonzept anhand der Befunde entwickelt werden.

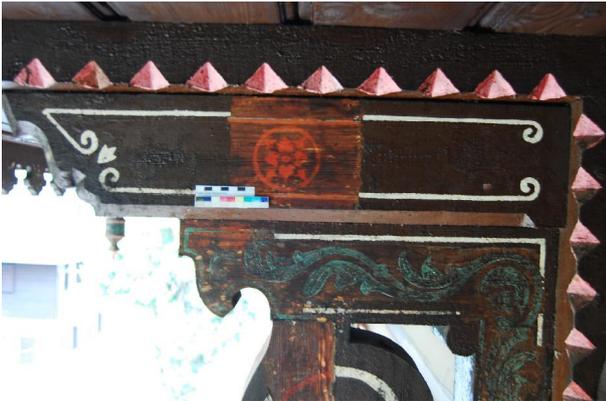
Abb.: 10; Detail Konsolbalken mit Sicht- und bauzeitlicher Fassung

Die Balkenköpfe der Konsolbalken an der umlaufenden Galerie zeigen weiße Rosetten und rote Bänder als Zier. Die reich verzierten Konsolen am Traufgesims zeigen Bänderungen, Rahmen und Ornamente in weiß, rot und grün.

Alle bauzeitlichen Hölzer am Traufgesims und Dach zeigen in der Erstfassung eine gefirnisste Holzoberfläche mit leichter brauner Pigmentierung. Diese ist mit der offenen Standzeit nachgedunkelt (ablesbar ist dies an den Fassungsfehlstellen).

Bauzeitliche Zier war dezent in den Farbtönen rot, hellgrün, hellblau und cremeweiß angelegt. Diesen starken Kontrast von weißen Akzenten auf einem dunklen Untergrund, wie es in der heutigen Sichtfassung ausgeführt ist, gab es ursprünglich nicht.

Die bauzeitlichen Bauteile sollten in der Oberflächenbehandlung nur behutsam angeschliffen werden, um die Erstfassung nicht zu beschädigen. Eine Überfassung ist dann möglich.

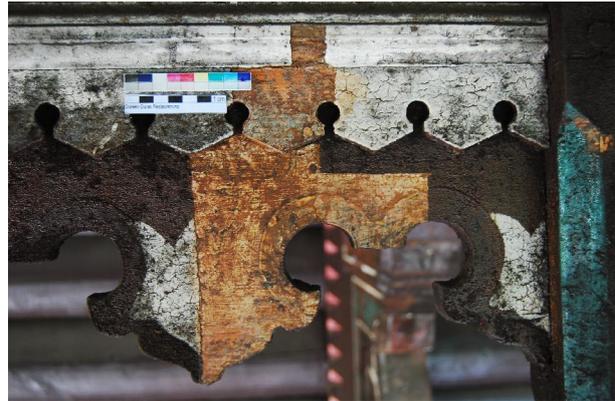
Abb.: 11; Detail Schleierbrett mit Sicht- und bauzeitlicher Fassung

So spiegelten die Farbtöne am Schleierbrett des Traufgesimses die Landesfarben von Bayern in Rot, Hellblau und Weiß wieder, was den Charakter eines Bayrischen Landhauses widerspiegelt.

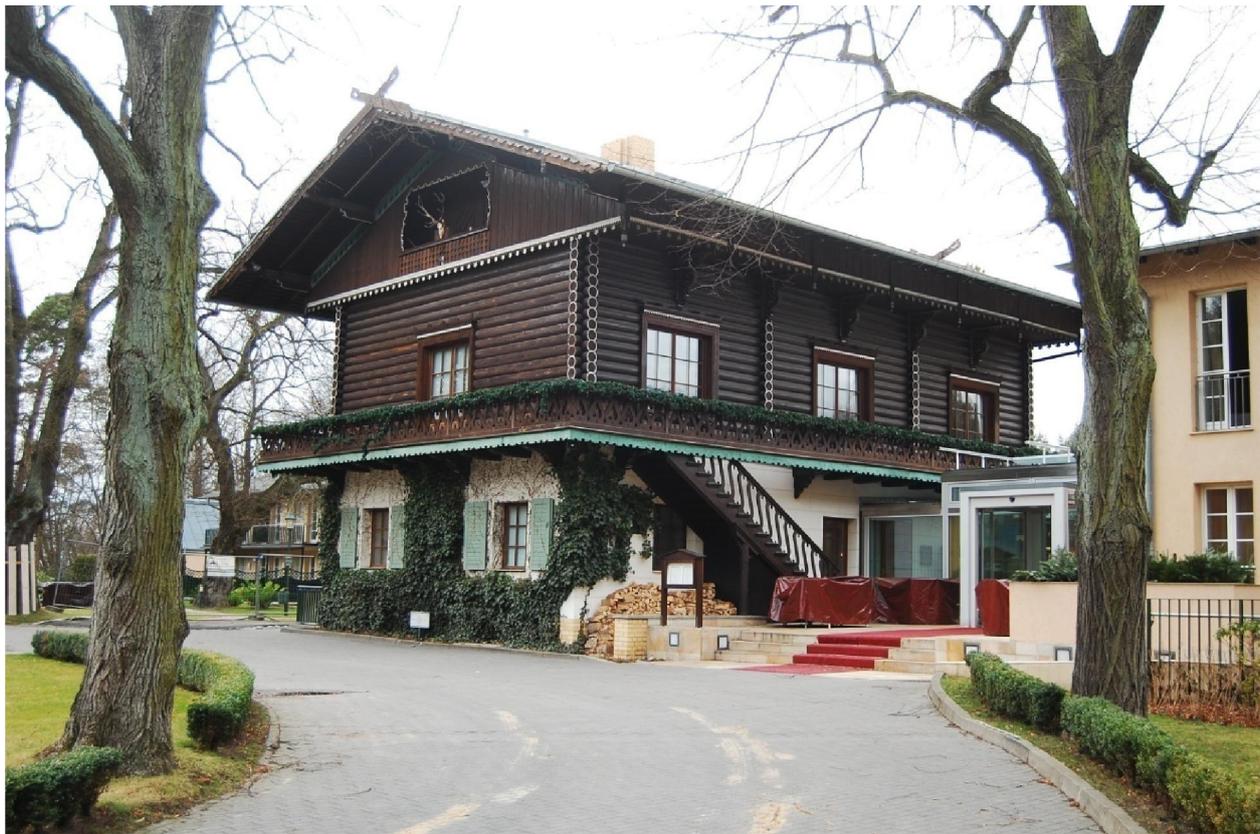
Abb.; 14 Foto Duras; Februar 2016; Fassadenansicht Süd und Ost

Bauliche Veränderungen gibt es im Erdgeschoß. Anstelle der Rundbogentür in der Mittelachse tritt heute ein Fenster. An die rechte Achse ist der Glasverbindungsgang zum Hotel gesetzt, mit Öffnung dieser Wandseite und Zugang zum Innenraum.

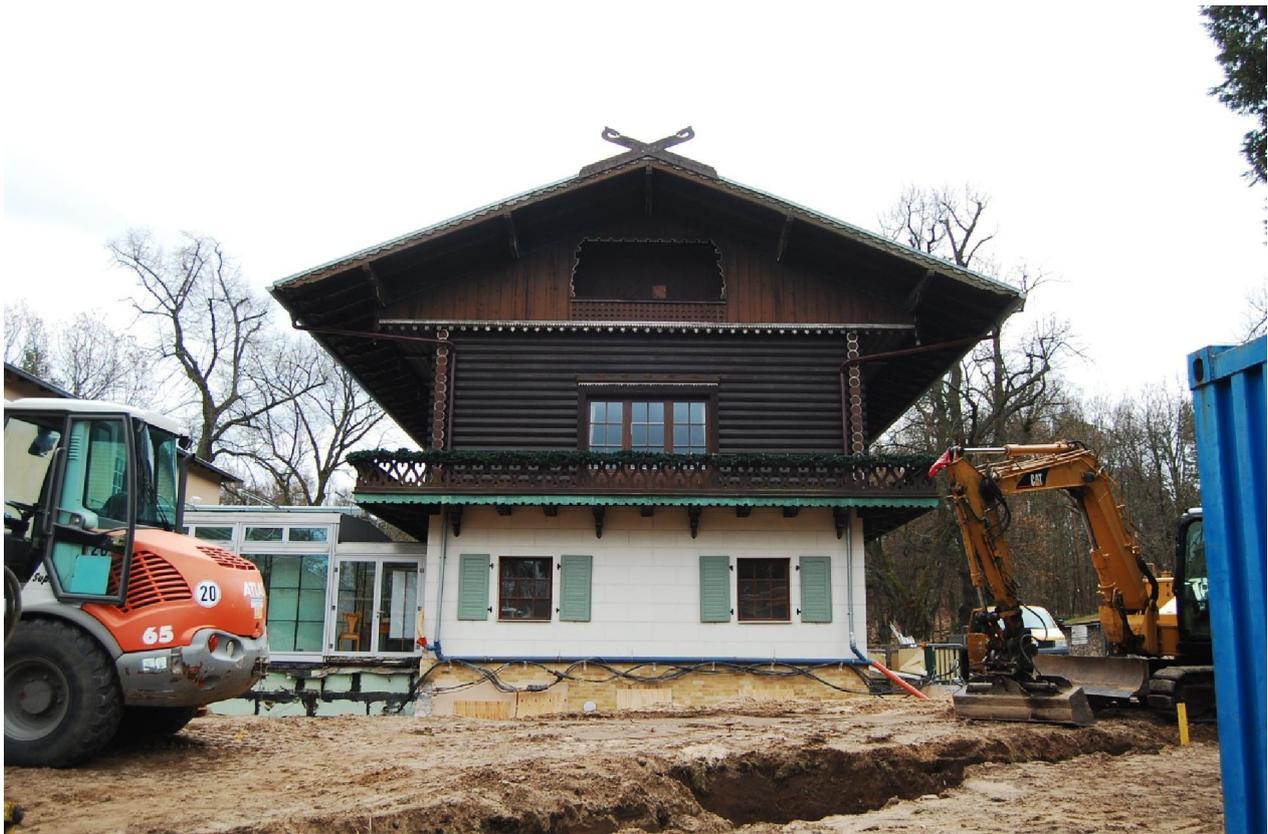
Abb.; 21 Foto Duras; Februar 2016; Fassadenansicht Nord

Die Fensterläden waren ebenfalls als seitlich in die Verschalung zu verschieben. Diese sind heute nicht mehr vorhanden.

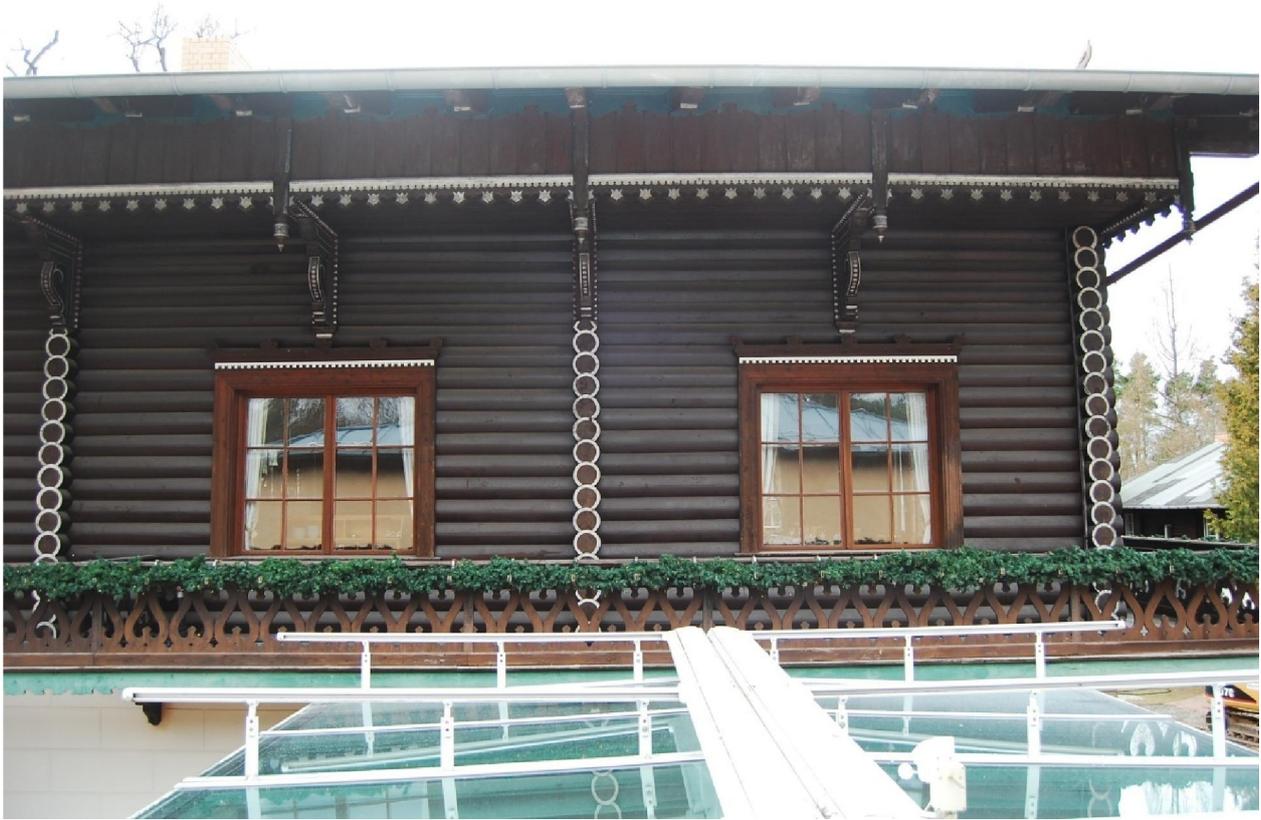
Befundblatt
28

Abb.; 25 Foto Duras; Februar 2016; Fassade Ost, Detail Fenster im 1. OG

Fassadendetail Holzverschalung und Fenster 1. OG, Ostfassade

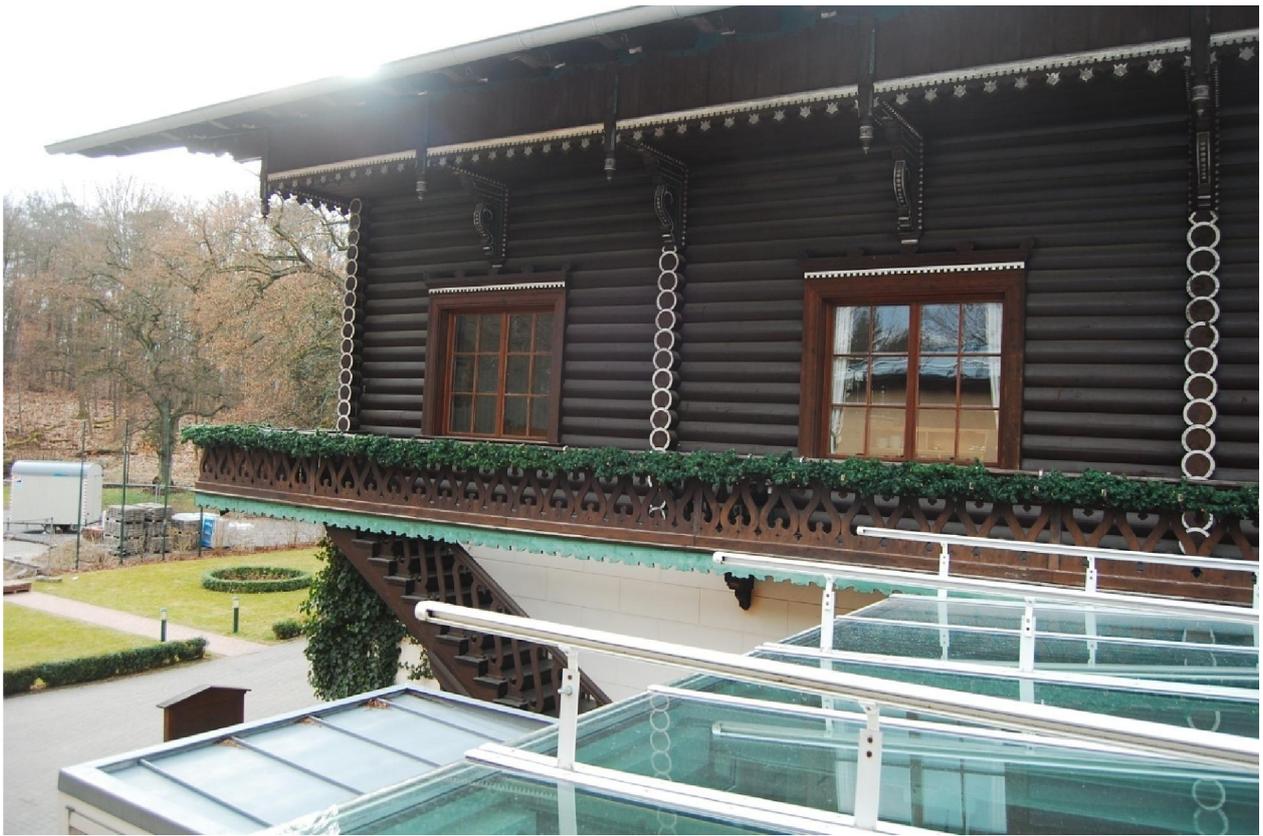
Befundblatt
29

Abb.; 26 Foto Duras; Februar 2016; Fassade Ost, Detail Fassadenansicht 1. OG

Fassadendetail Holzverschalung und Fenster 1. OG, Ostfassade

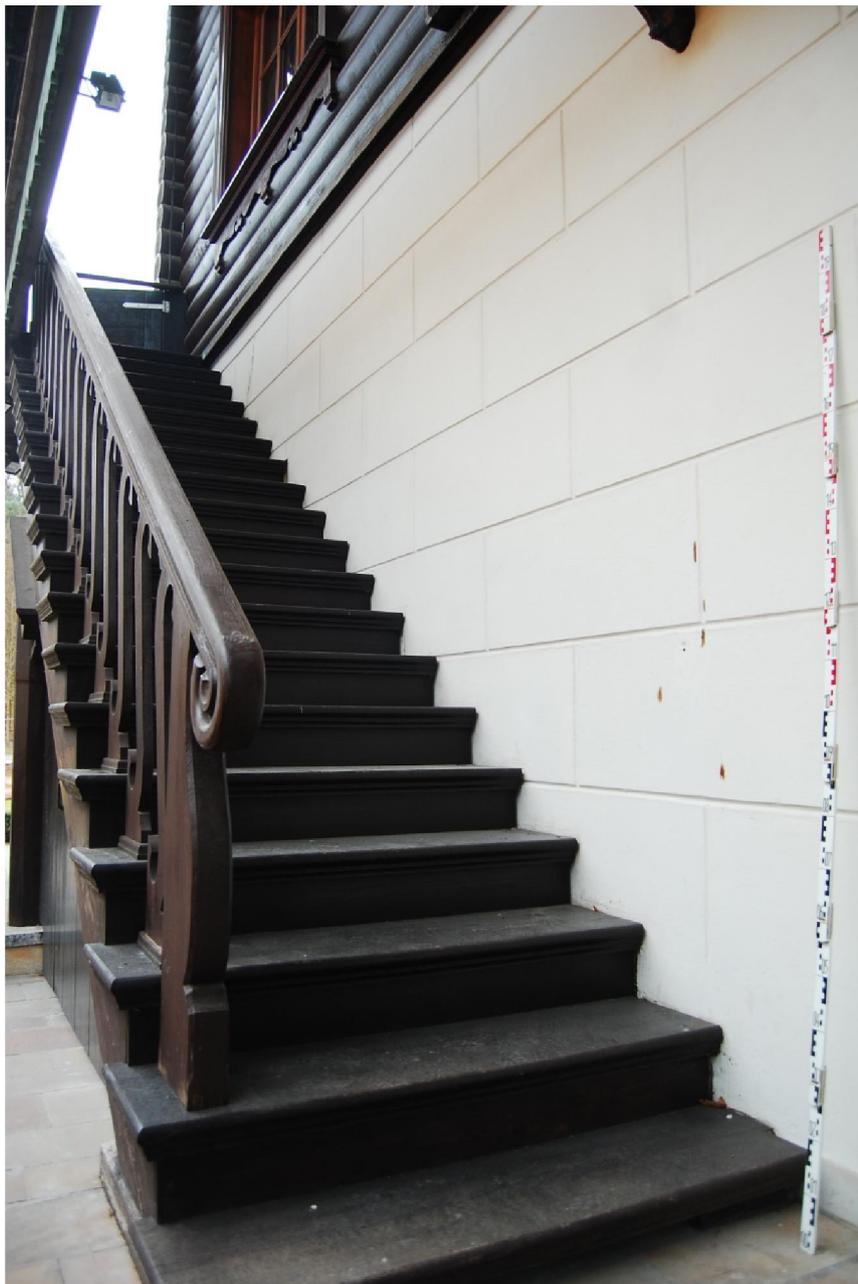
Befundblatt
30

Abb.; 27 Foto Duras; Februar 2016; Fassade Ost, Detail Treppenaufgang Galerie

Detail Treppenaufgang Galerie, einläufige, gerade Holzterrasse

Im Rahmen der massiven Sanierungs- und Umbaumaßnahmen in den 1980ziger Jahren wurde die Treppe teilweise bzw. ganz erneuert.

Treppe entspricht weitestgehend dem bauzeitlichen Bestand in seiner Ausführung. Abweichungen gibt es in der Ornamentik der Brettbaluster des Geländers.

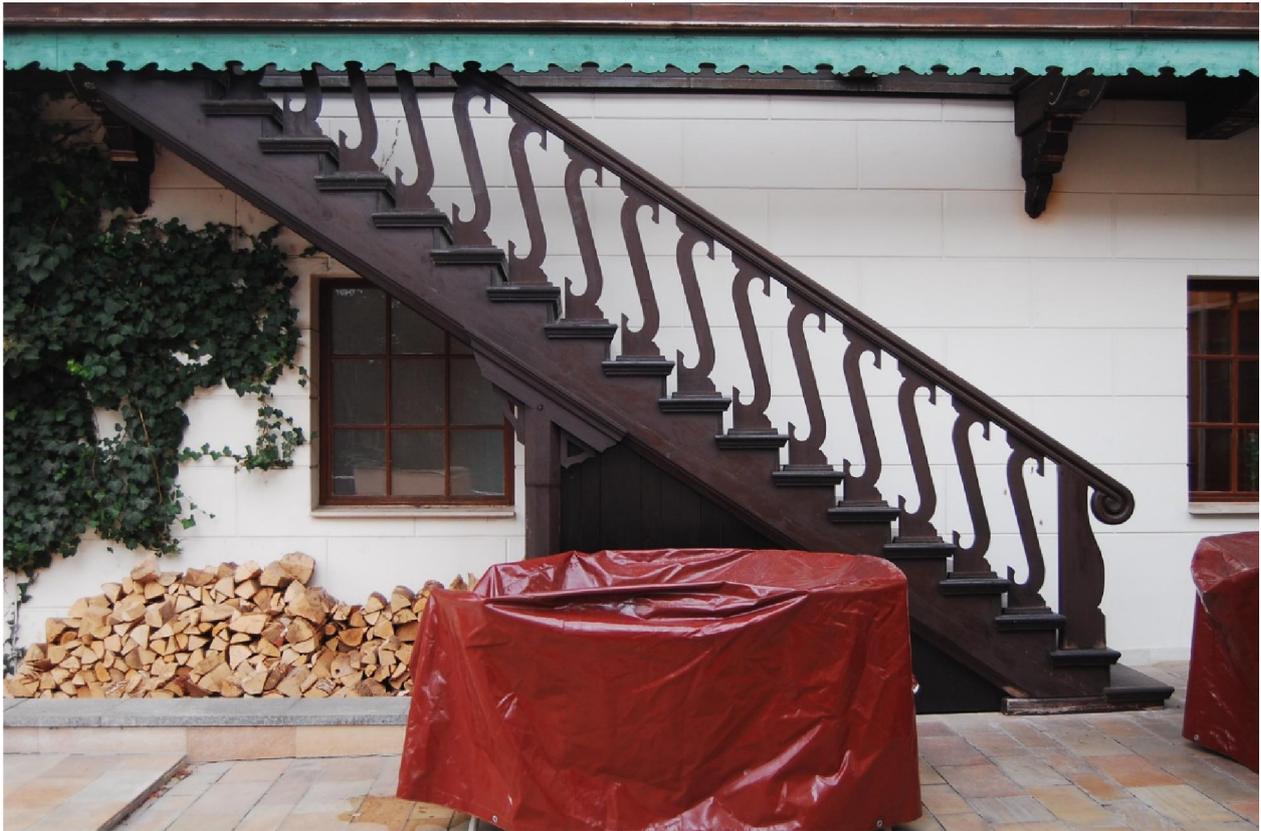
Abb.; 28 Foto Duras; Februar 2016; Fassade Ost, Detail Treppe

Die Balusterbretter am Treppengeländer weichen erheblich von der Ornamentik des bauzeitlichen Bestandes ab.

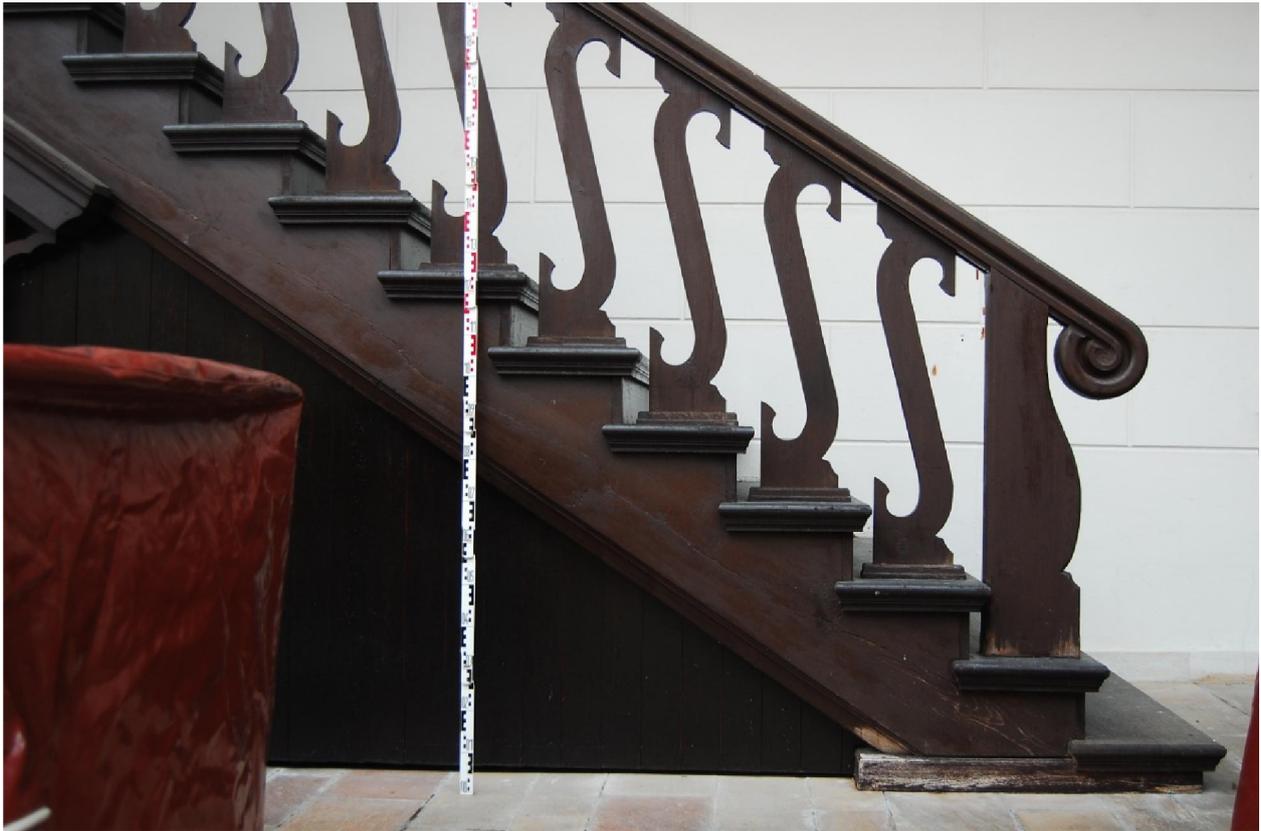
Befundblatt
32

Abb.; 29 Foto Duras; Februar 2016; Fassade Ost, Detail Treppengeländer

Detail Geländer

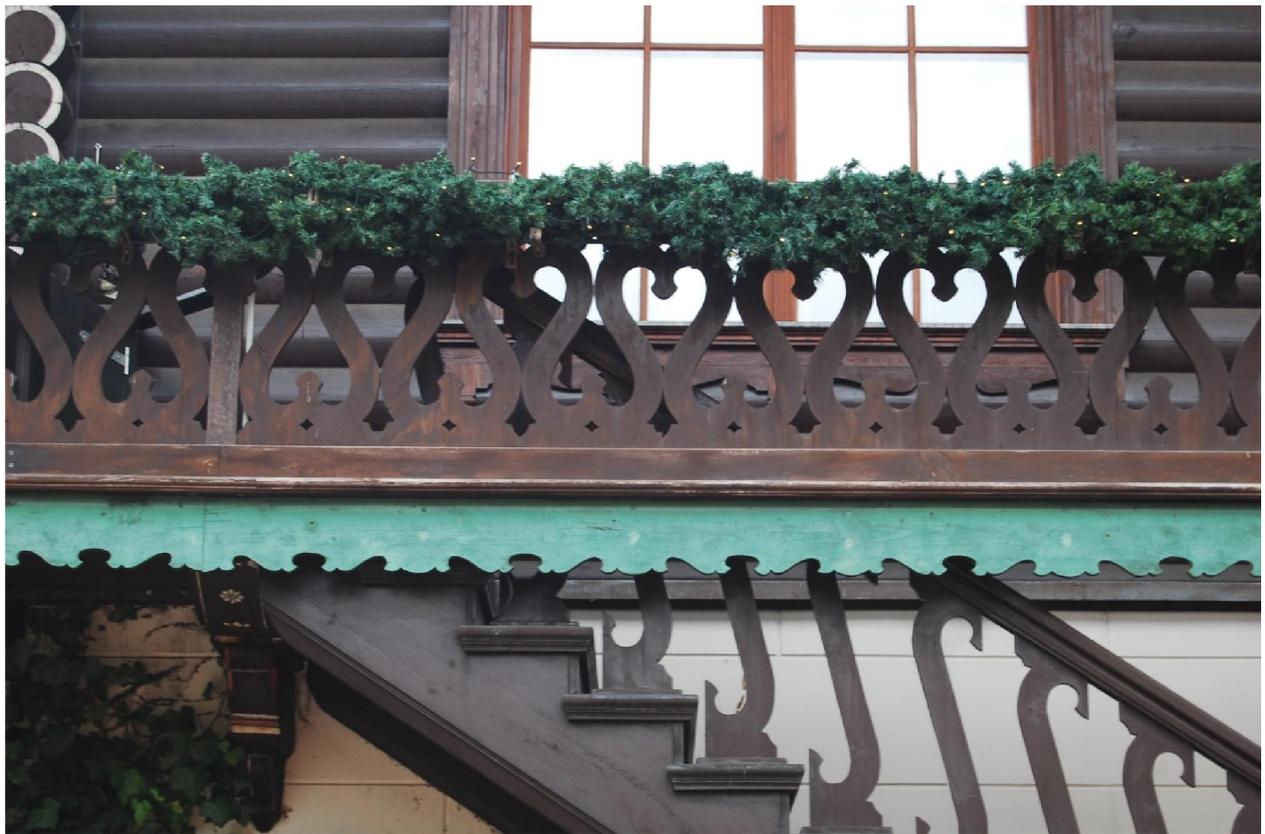
Befundblatt
33

Abb.; 30 Foto Duras; Februar 2016; Fassade Ost, Detail Geländer Galerie

Detail Balkongeländer -nicht mehr bauzeitlich

Im Rahmen der Umbaumaßnahmen in den 1980ziger Jahren erneuert,

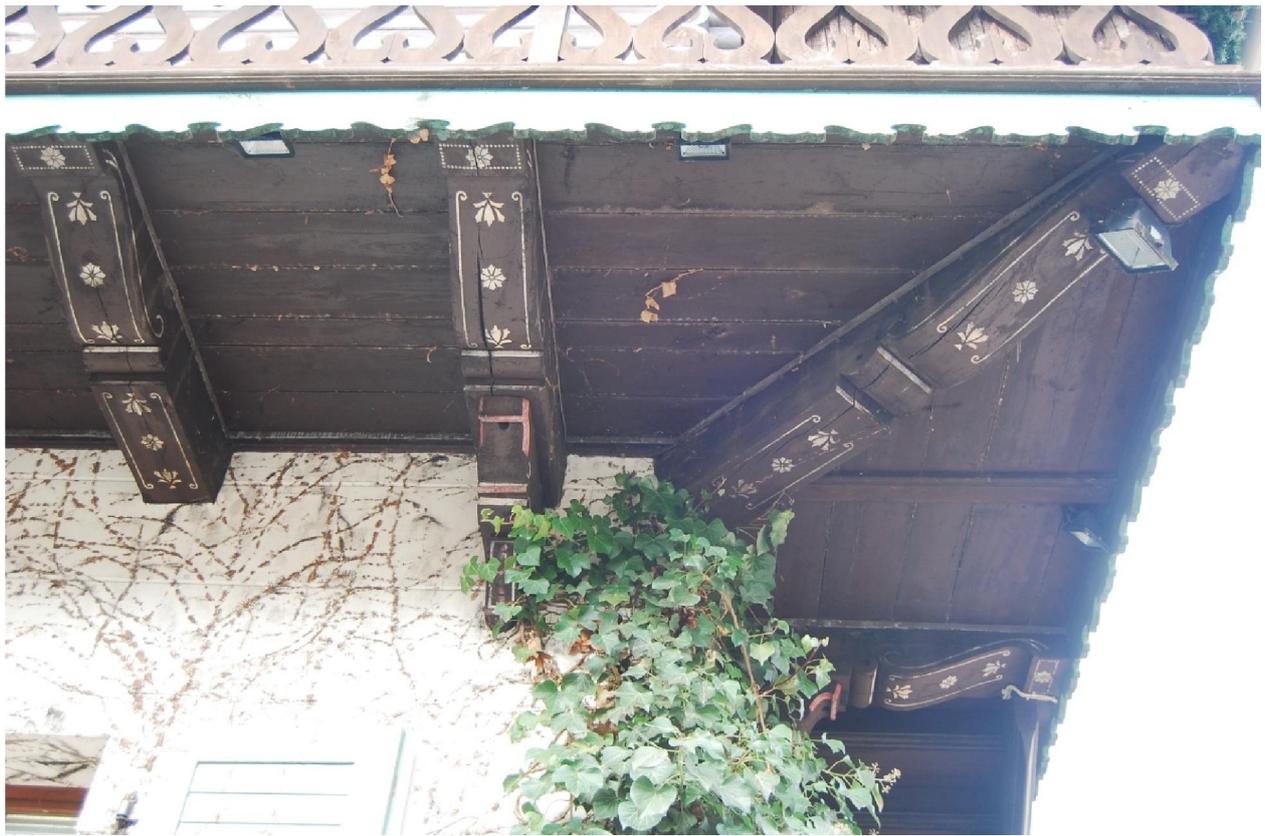
Abb.; 31 Foto Duras; Februar 2016; Fassade Ost, Detail Untersicht Galerie

Die umlaufende Galerie ist aus Holz gefertigt und wird von starken Balken mit geschwungenen Balkenköpfen und Konsolen gestützt. Diese sind in der Untersicht sichtbar und verziert.

Im Rahmen der Umbaumaßnahmen in den 1980ziger Jahren wurden die meisten Hölzer der Galerie erneuert. Die Balken und Konsolen blieben von der Maßnahme weitestgehend verschont. Diese können dem bauzeitlichen Bestand zugeordnet werden.

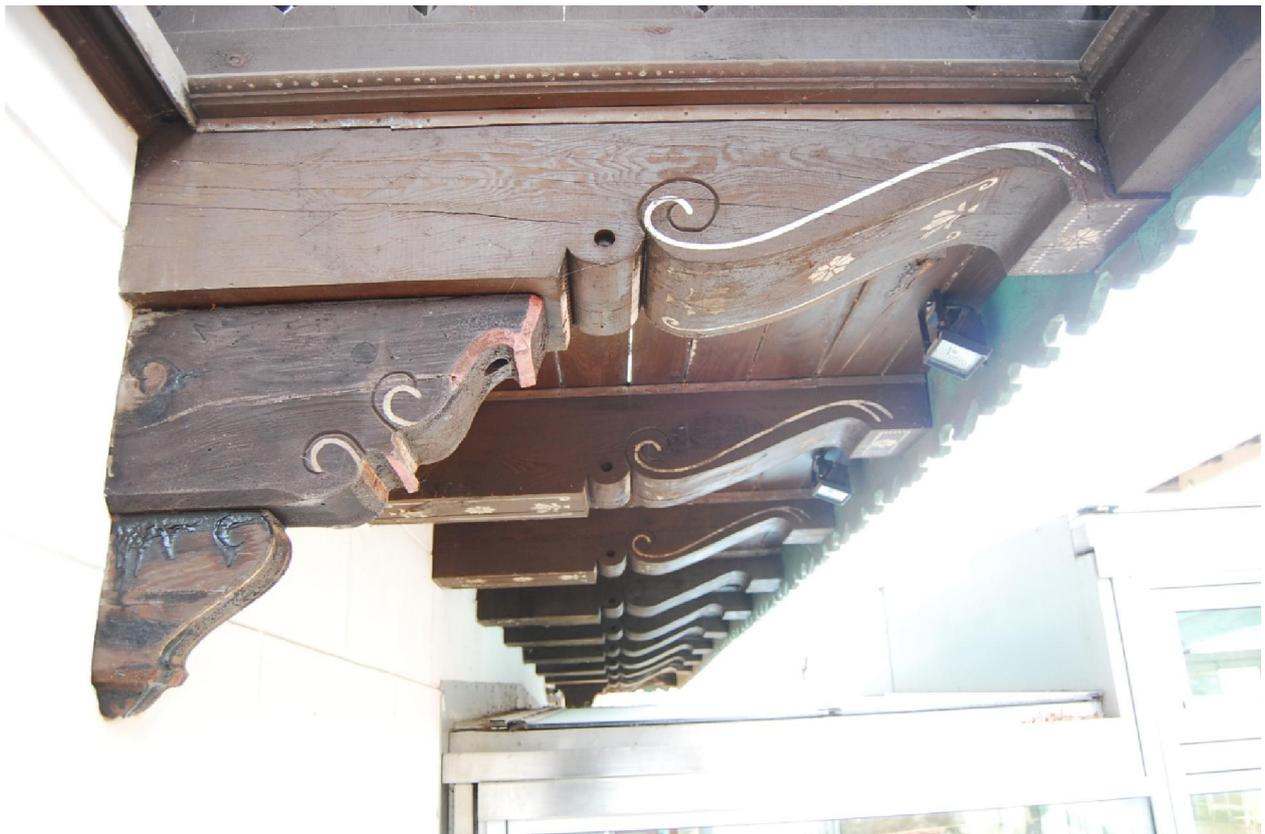
Abb.; 32 Foto Duras; Februar 2016; Fassade Ost, Detail Tragbalken mit Konsole in der Ansicht

Detail Balken und Konsole

Balken wurde erneuert, geschwungener Balkenkopf

Konsole setzt sich aus zwei Bauteilen (Balken) mit geschwungenen Köpfen zusammen – bauzeitlicher Bestand

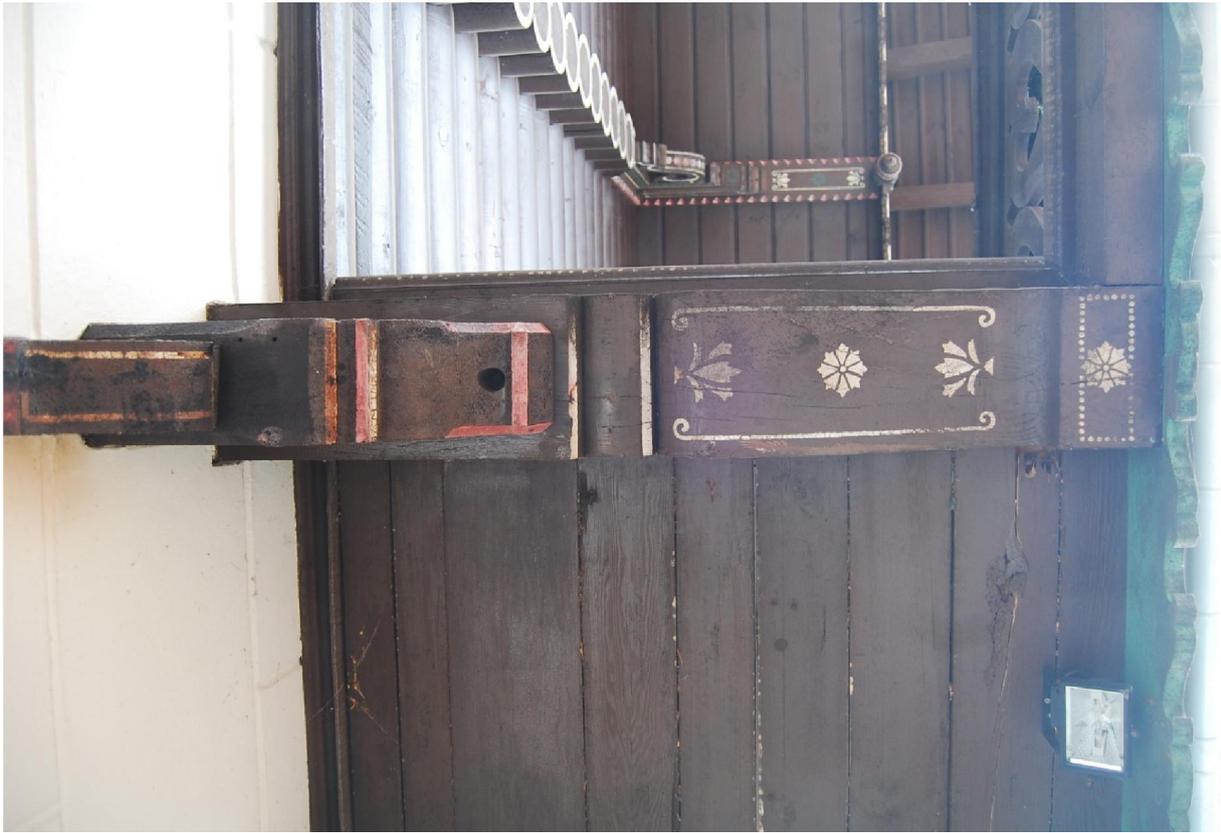
Abb.; 33 Foto Duras; Februar 2016; Fassade Ost, Detail Tragbalken mit Konsole in der Untersicht

Detail Tragbalken mit Konsole in der Untersicht mit polychromer Zier

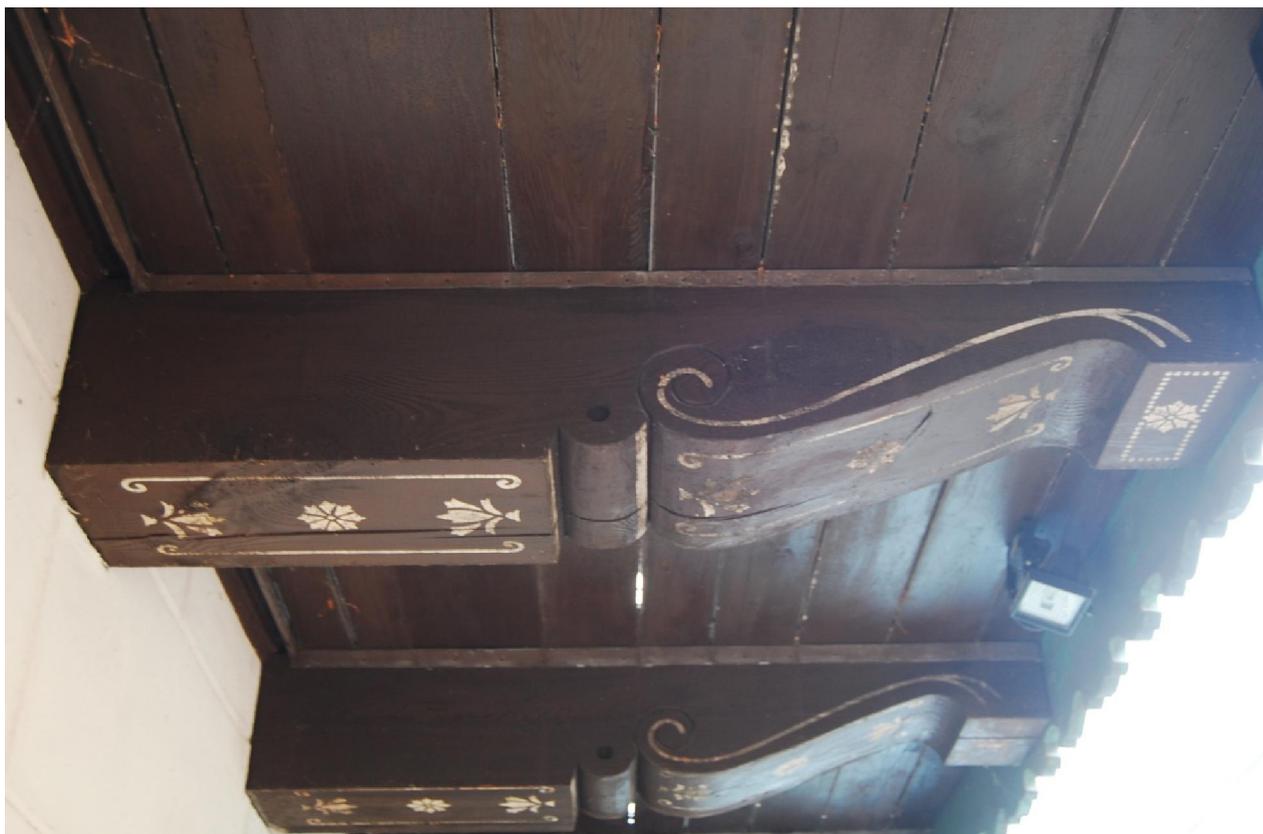
Abb.; 34 Foto Duras; Februar 2016; Fassade Ost, Detail Tragbalken Galerie in der Ansicht

Detail Tragbalken Galerie ohne Konsole in der Ansicht mit weißer Ornamentik in der Sichtfassung

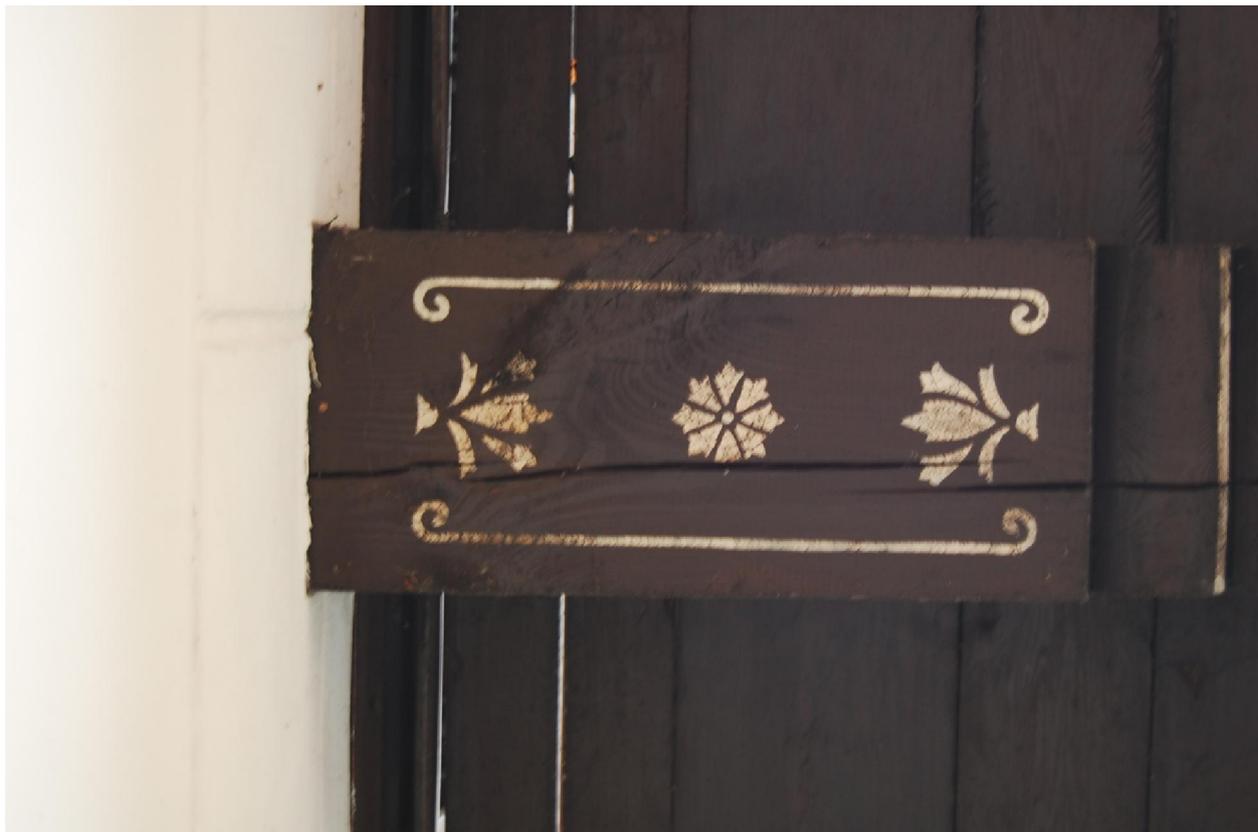
Abb.; 35 Foto Duras; Februar 2016; Fassade Ost, Tragbalken in der Untersicht

Detail Tragbalken in der Untersicht mit weißer Ornamentik in der Sichtfassung

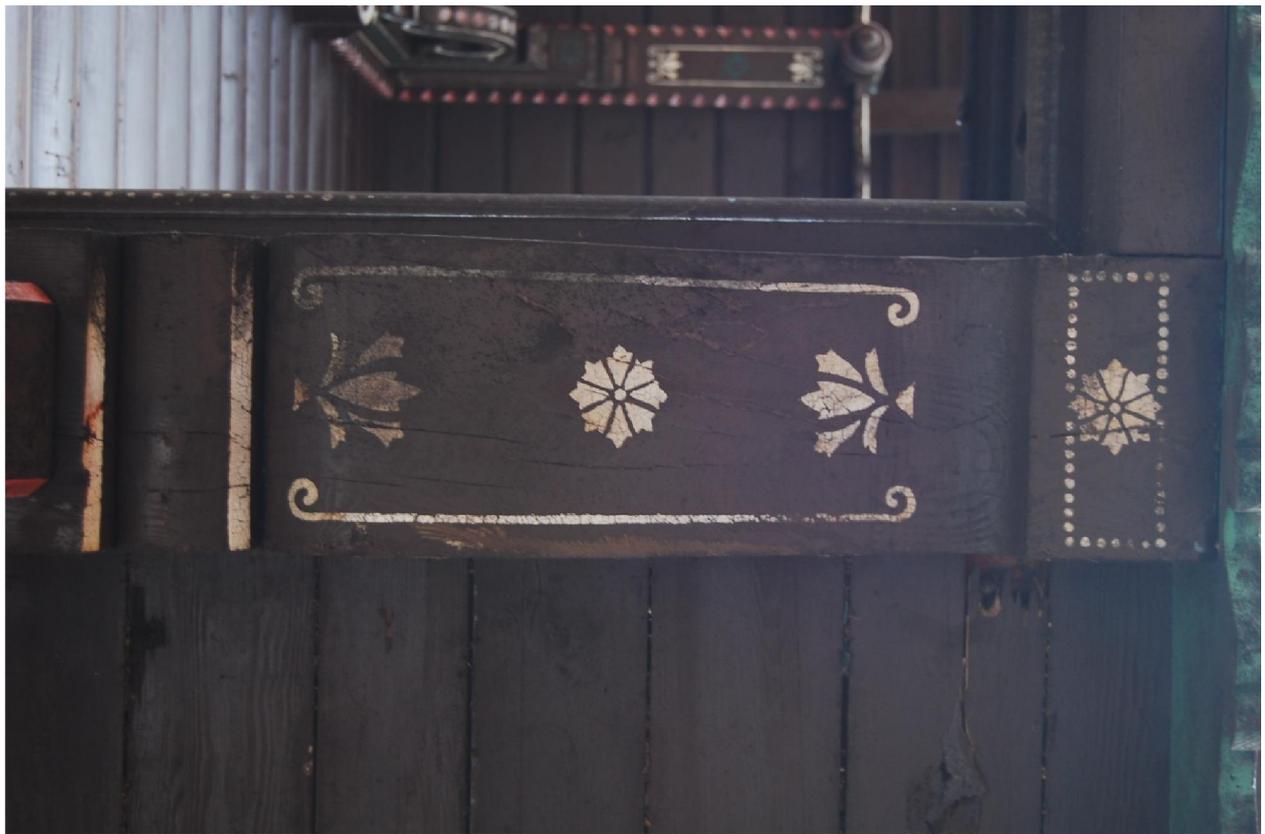
Abb.; 36 Foto Duras; Februar 2016; Fassade Ost, Detail Tragbalken Galerie in der Untersicht

Detail Tragbalken in der Untersicht mit weißer Ornamentik in der Sichtfassung

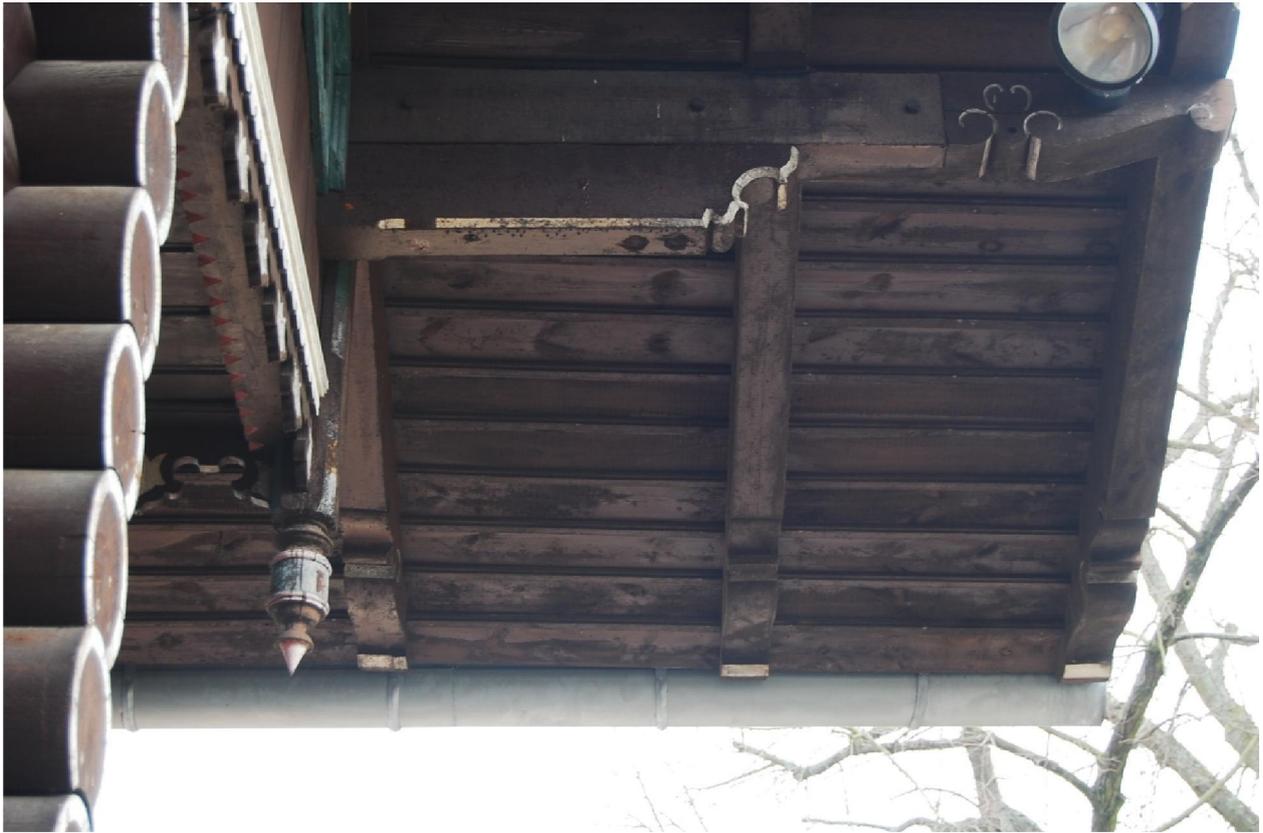
Befundblatt
41

Abb.; 37 Foto Duras; Februar 2016; Fassade Süd, Detail Dachuntersicht mit Sparren und Pfette

Detail Pfettenbalken mit Stützbalken, beide Balken haben geschwungene Balkenköpfe und aufgemalte Zier

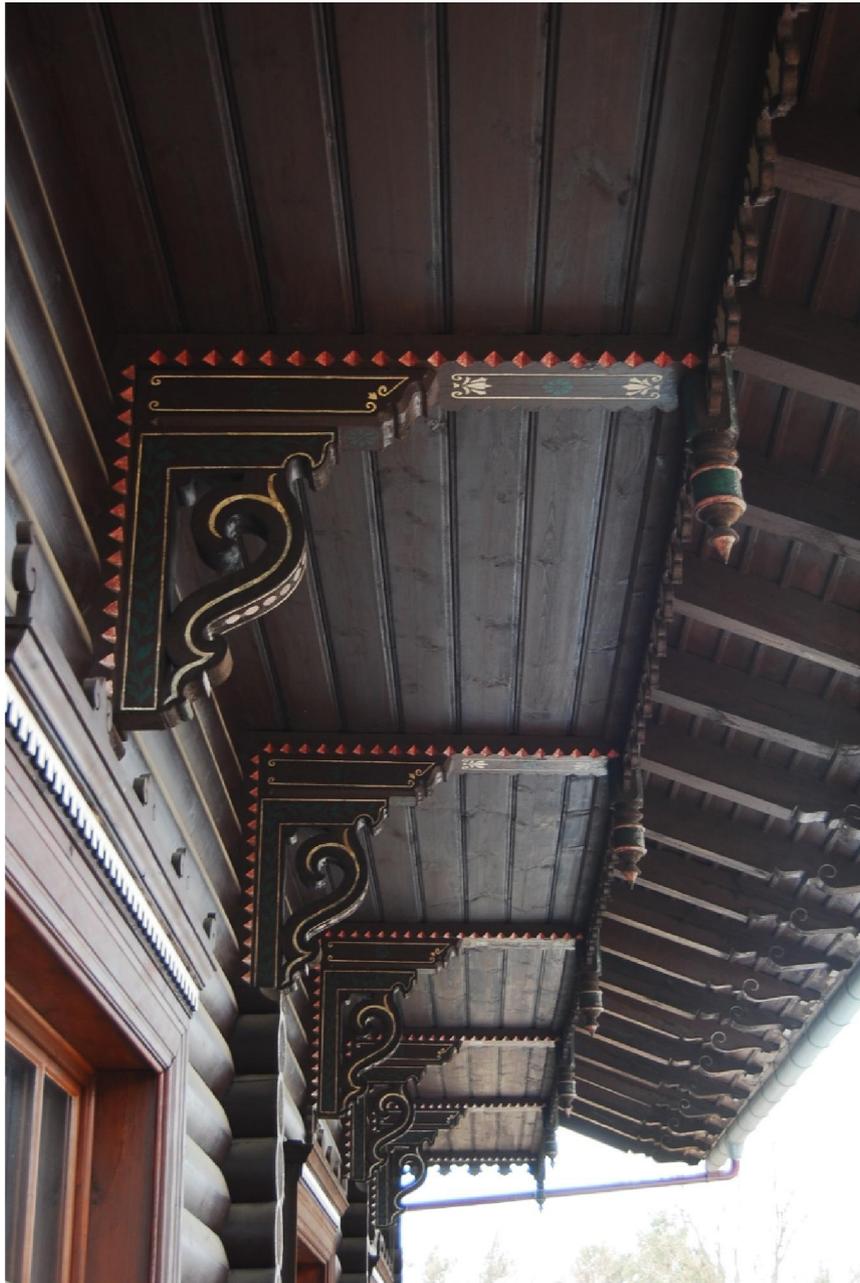
Abb.; 38 Foto Duras; Februar 2016; Fassade West, Detail Traufgesims mit Konsolenschmuck

Am Obergeschoß setzt ein weit austragendes Traufgesims an, welches von verzierten Balken und Konsolen getragen wird. Die Untersicht ist mit Holzbrettern verschalt. Das Traufbrett wird von einem verzierten Schleierbrett mit einem ausgesägten Palmettenfries gebildet.

Die Konsolen sind teilweise noch bauzeitlich.

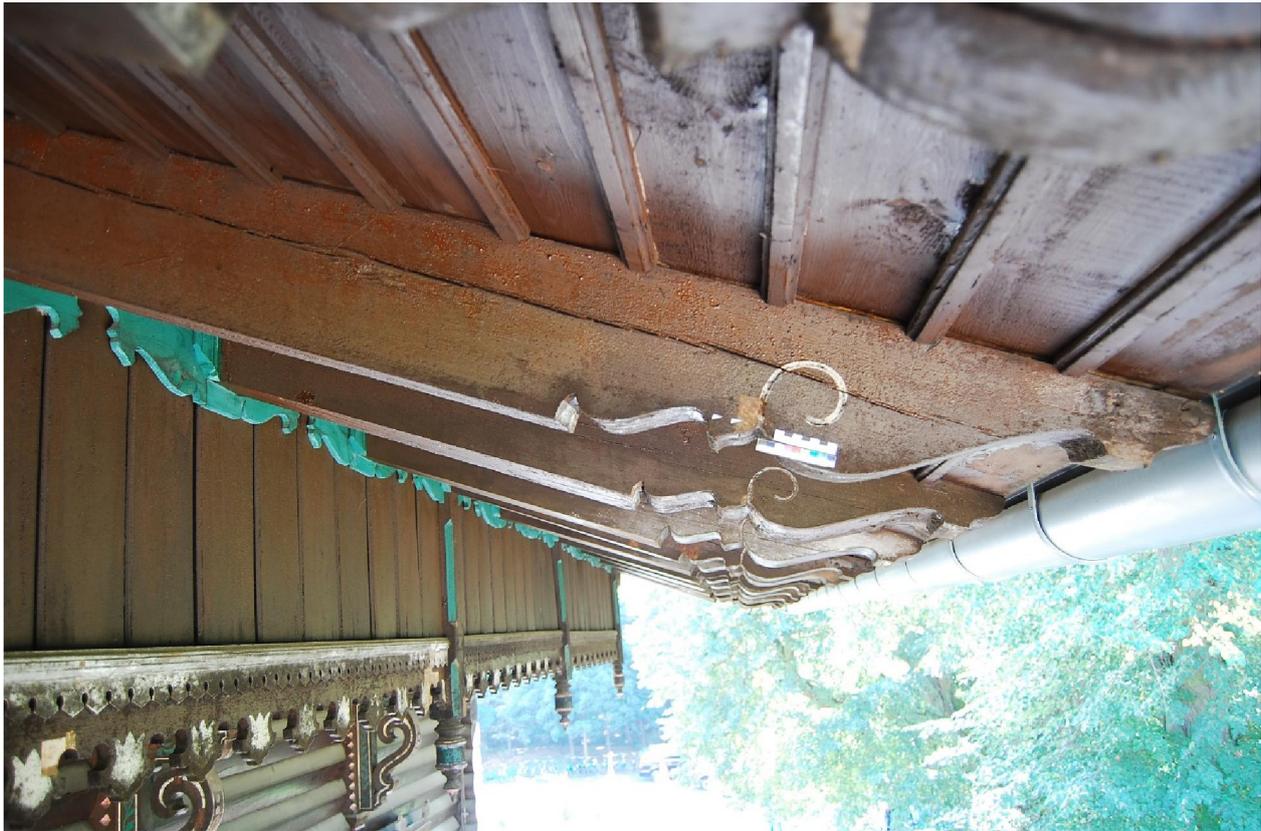
Abb.; 44 Foto Duras; Februar 2016; Fassade West, Detail Dachuntersicht mit Sparren

Es gibt teilweise noch bauzeitliche Sparren. Die neu angefertigten Sparren unterscheiden sich leicht am Endstück des Balkenkopfes. Hier wurde auf eine weitere Fräsung verzichtet.

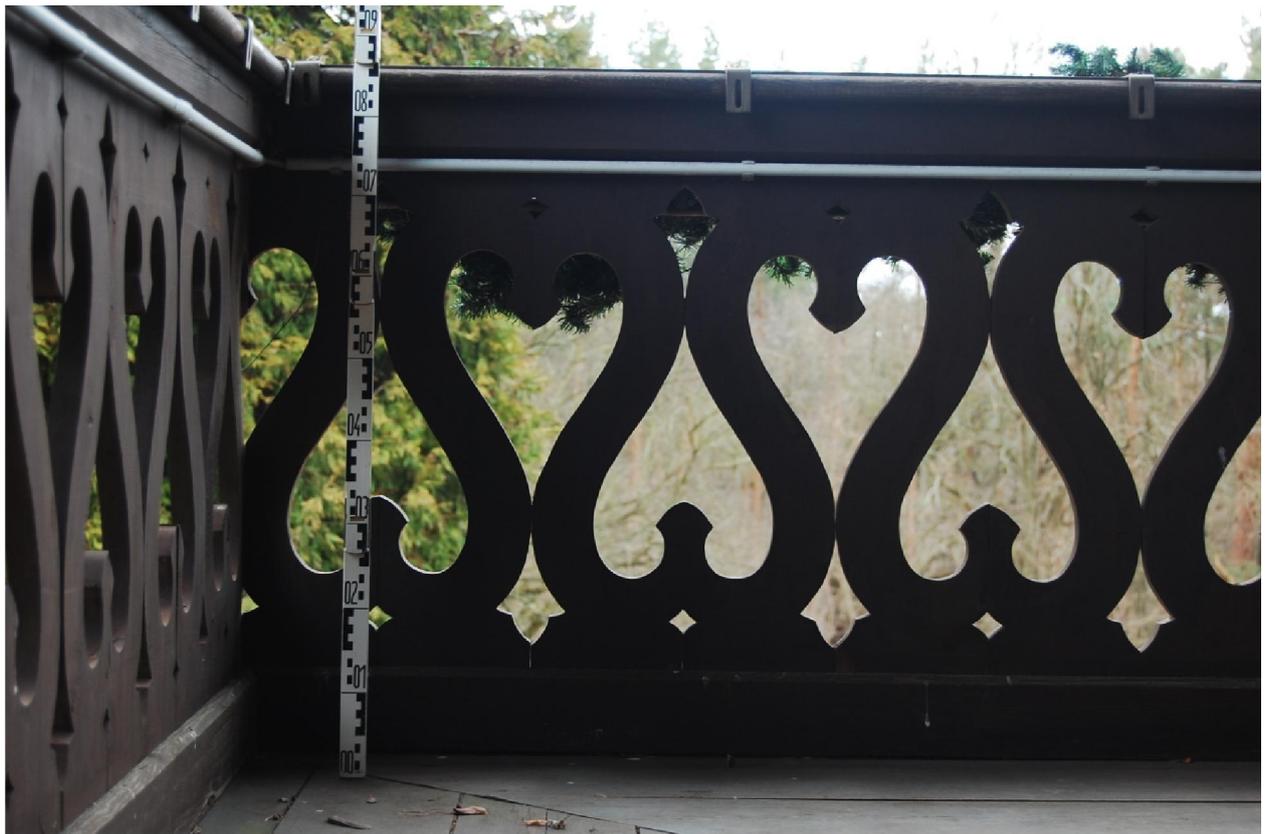
Abb.; ⁵³ Foto Duras; Februar 2016; Fassade Süd, Detail Geländer Galerie

Die Hölzer sind mit einem dunkelbraunen Lasuranstrich gestrichen.

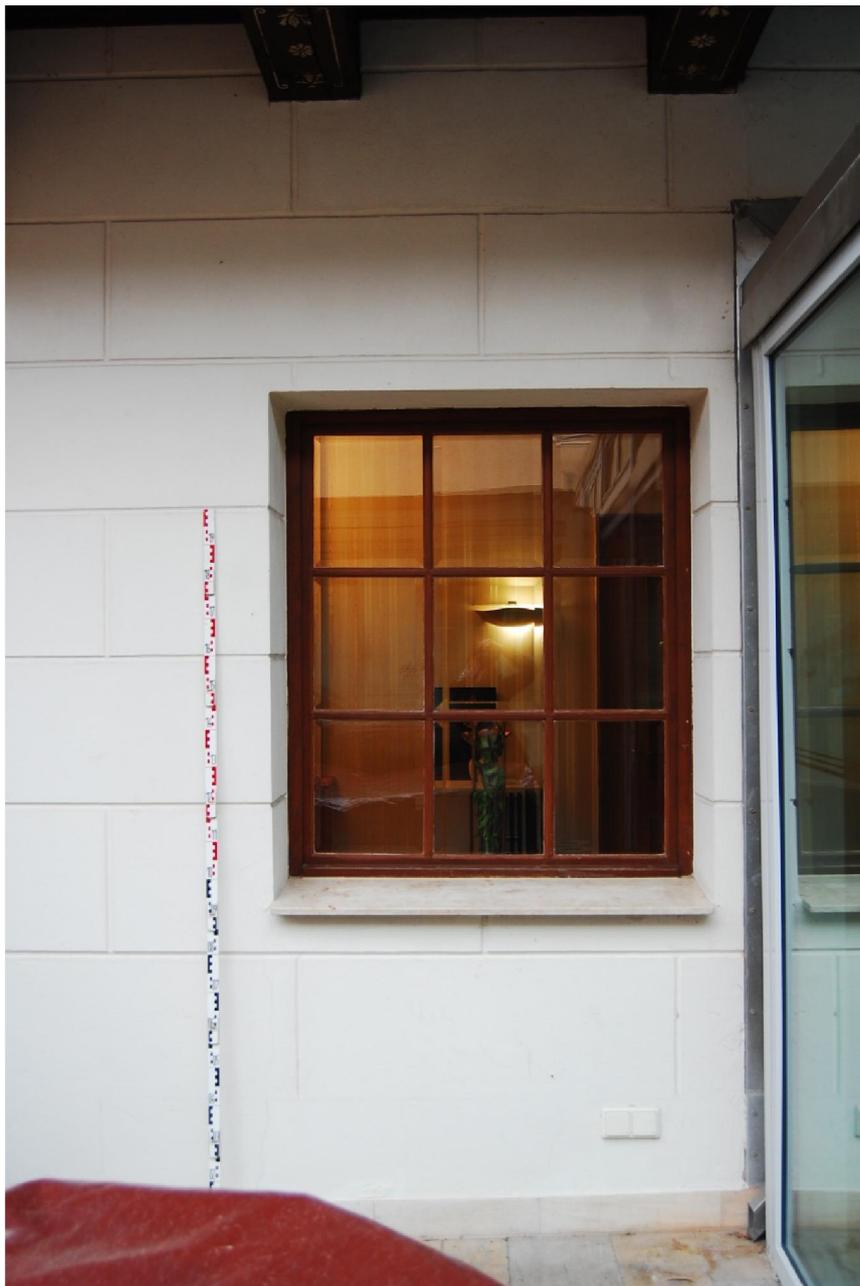
Abb.; 59 Foto Duras; Februar 2016; Fassade Ost, Detail Quaderputz

Die Putzoberfläche ist glatt verrieben und in der Sichtfassung weiß gestrichen.
