**Bayrisches Haus
Im Wildpark 1, Potsdam**

Restauratorische Bestandserfassung und Farbfassungsuntersuchung
der Fassaden

Bearbeitungszeitraum: Februar - September 2016

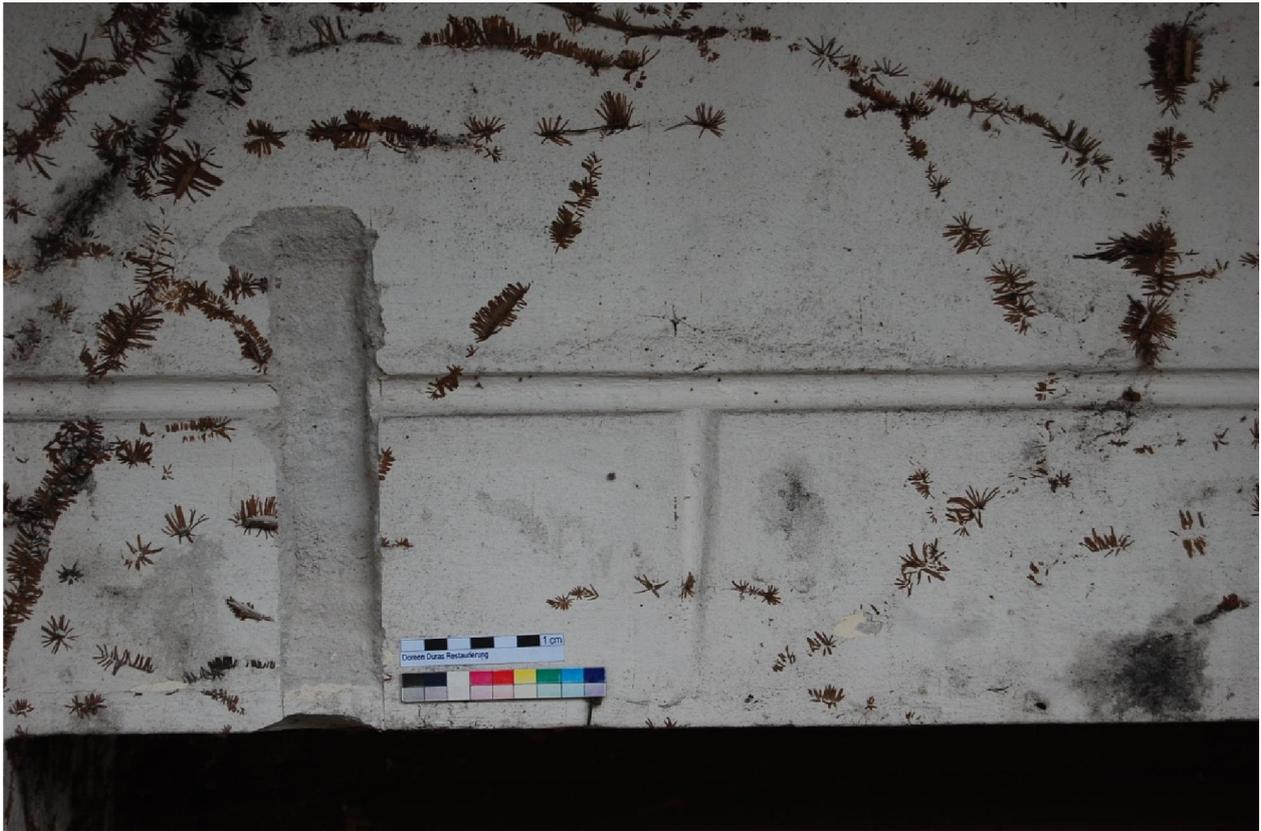
Abb.; 62 Foto Duras; Februar 2016; Fassade Süd, Suchschnitt Fenstersturz

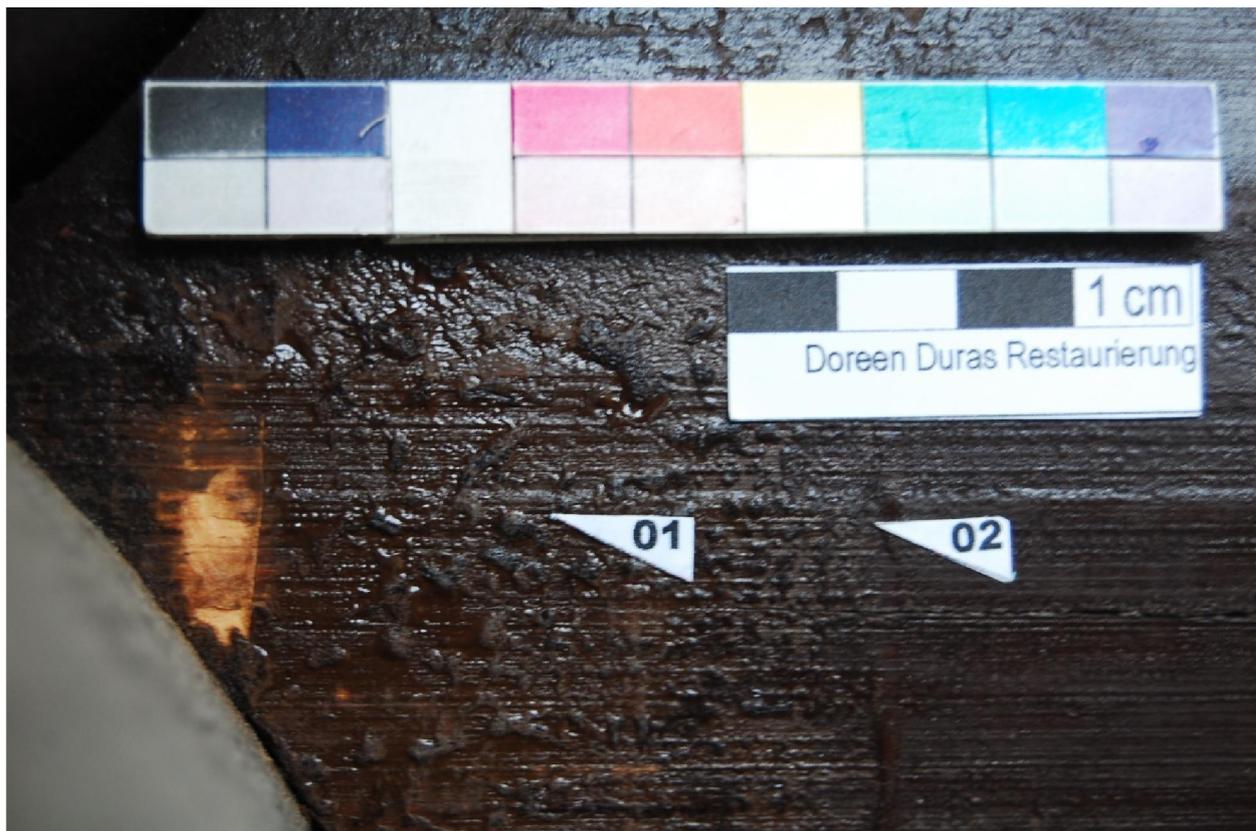
Abb.; 60 Foto Duras; Februar 2016; Fassade West, Fassungsbefund

kein bauzeitlicher Bestand – Die Hölzer wurden im Rahmen der Umbaumaßnahmen in den 1980ziger Jahren erneuert. Insgesamt sind zwei Anstriche nachweisbar.

Erstfassung ist ein deckender, dunkler brauner Anstrich. In der Sichtfassung zeigen die Hölzer einen deckenden, rötlich braunen Anstrich.

Schicht	Fassung	Beschreibung	NCS - Wert
Träger		Kiefernholz, längliche Astverläufe, starkes Ausharzen	
	01	braun dunkel, deckender Anstrich, glänzend, vermutlich Öl,	S 7020 – Y30R
	02	braun dunkel rötlich, deckender Anstrich	S 8010 – Y70R

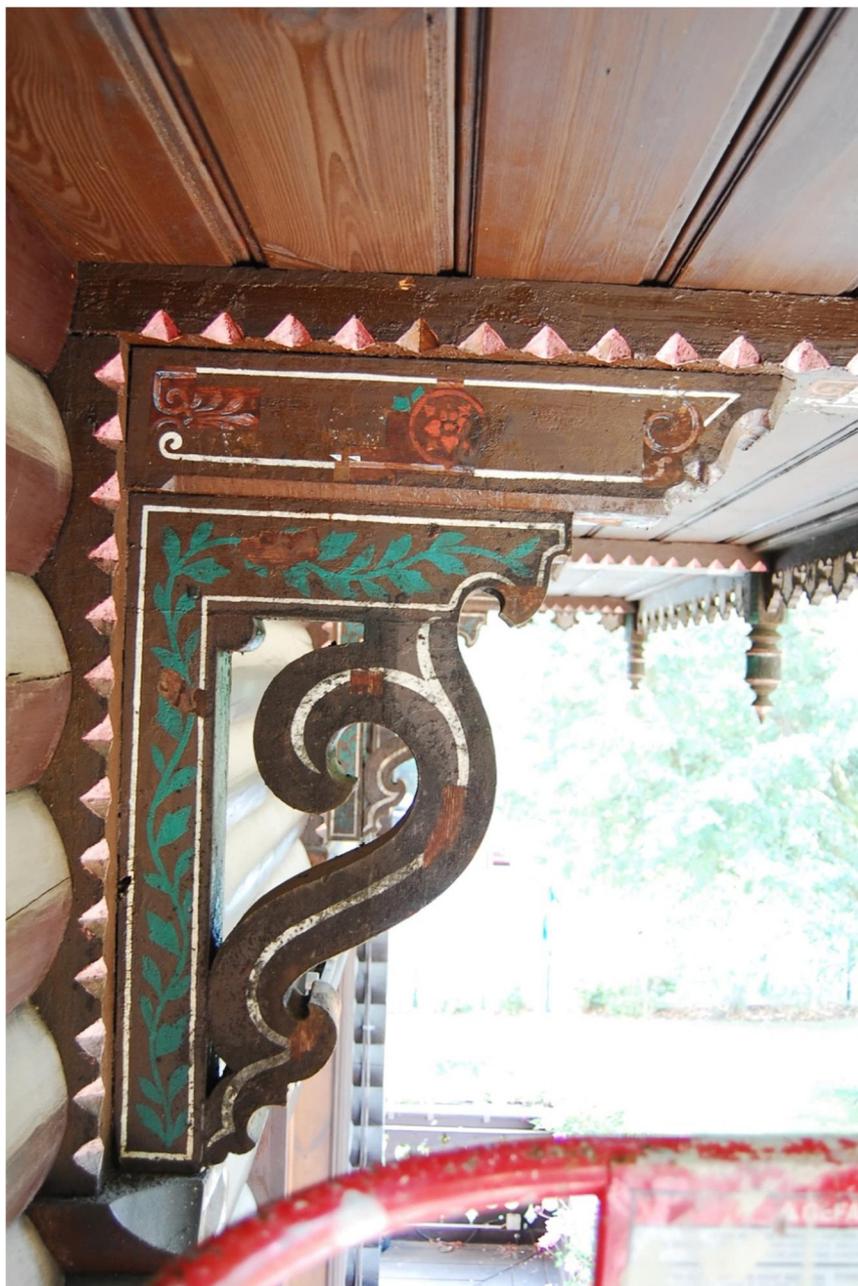
Abb.; 61 Foto Duras; Februar 2016; Fassade West, Fassungsbefund Unterzug mit Konsole, Traufgesims
Beschreibung

Der gesamte Unterzug mit Balken und Konsole ist bauzeitlich.

Es können zwei polychrome Farbfassungen nachgewiesen werden. Sicht- und Erstfassung zeigen Bänderungen und ornamentale Zierelemente, welche sowohl farblich als auch in ihrer Form voneinander abweichen.

Zur genauen Analyse wurden an dieser Konsole mehrere Fassungschnitte angelegt.

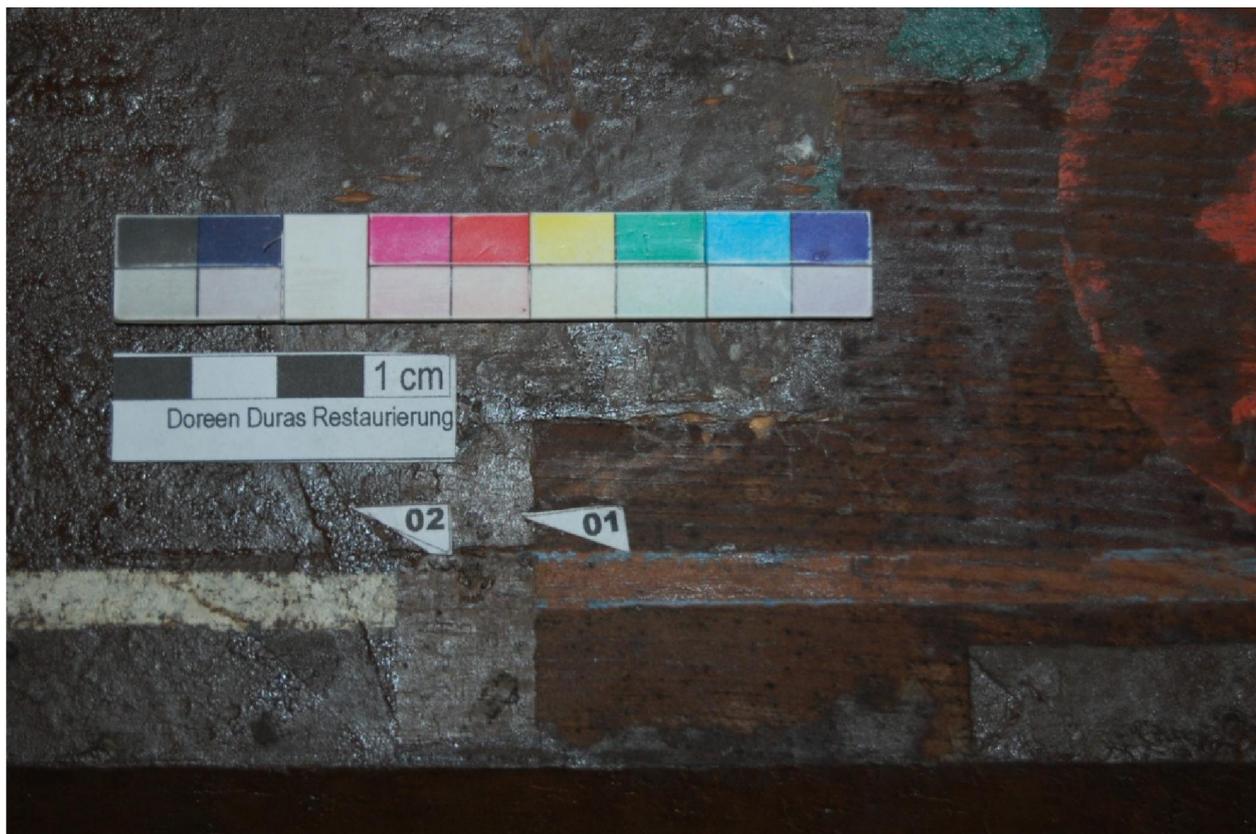
Abb.; 64 Foto Duras; Februar 2016; West, Fassungsbefund Balken zwischen Unterzug und Konsole, Seitenansicht
Beschreibung

Die Hölzer zeigen in der Erstfassung eine gefirnisste Holzoberfläche mit leichter brauner Pigmentierung. Diese ist mit der offenen Standzeit nachgedunkelt (ablesbare an Fassungsfehlstellen).

Schicht	Fassung	Beschreibung	NCS - Wert
Träger		Kiefernholz, längliche Astverläufe, starkes Ausharzen	
	01	braun mittel, gefirnisste Holzoberfläche, vermutlich pigmentiertes Leinölfirnis, stark nachgedunkelt	S 4040 – Y30R S 4050 – Y30R
	02	braun dunkel rötlich, deckender Anstrich	S 8010 – Y70R

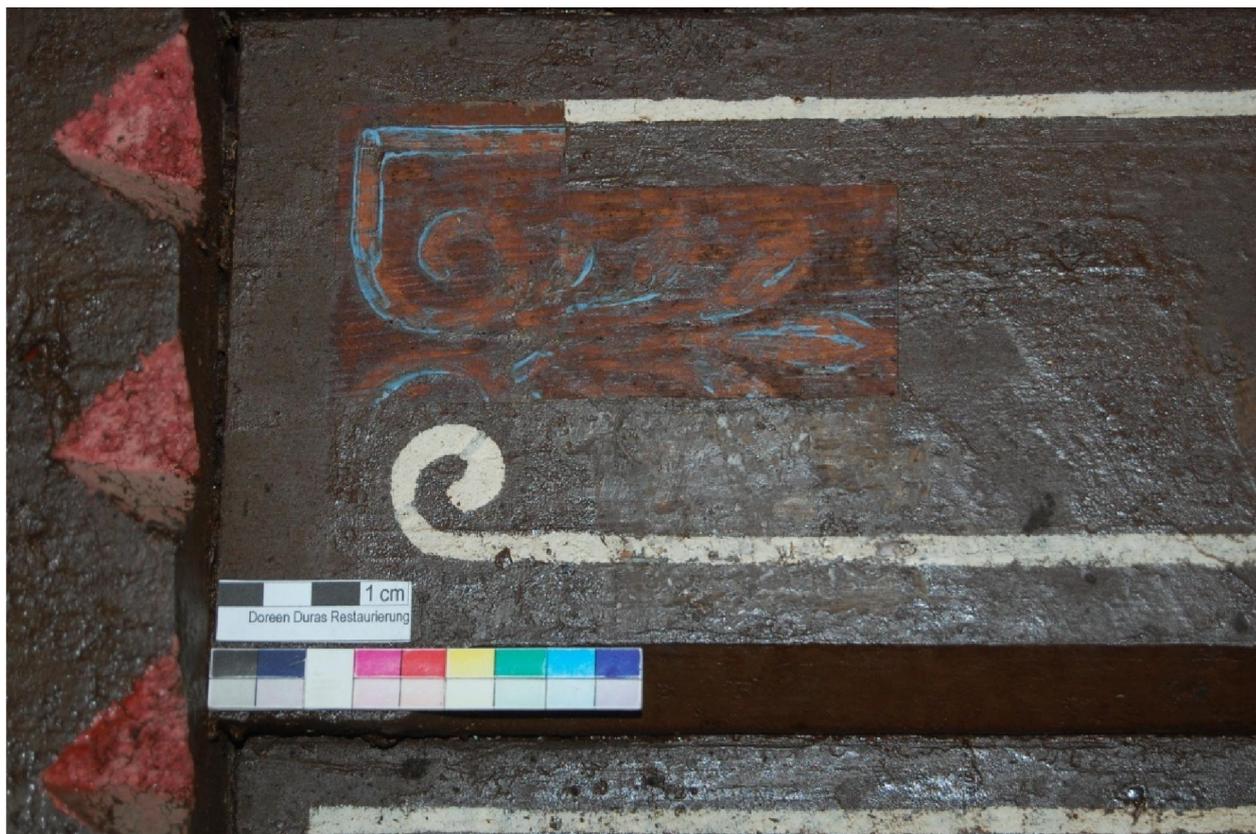
Abb.; ⁶⁵ Foto Duras; Februar 2016; Fassade West, Fassungsbefund Unterzug Traufgesims, Seitenansicht

Erstfassung mit blauer Rahmung und je einer Palmette an den Längsseiten

Schicht	Fassung	Beschreibung	NCS - Wert
Träger		Kiefernholz, längliche Astverläufe, starkes Ausharzen	
	01	blau hell, Bänderung 5mm Strichstärke	S 1515 – R80B

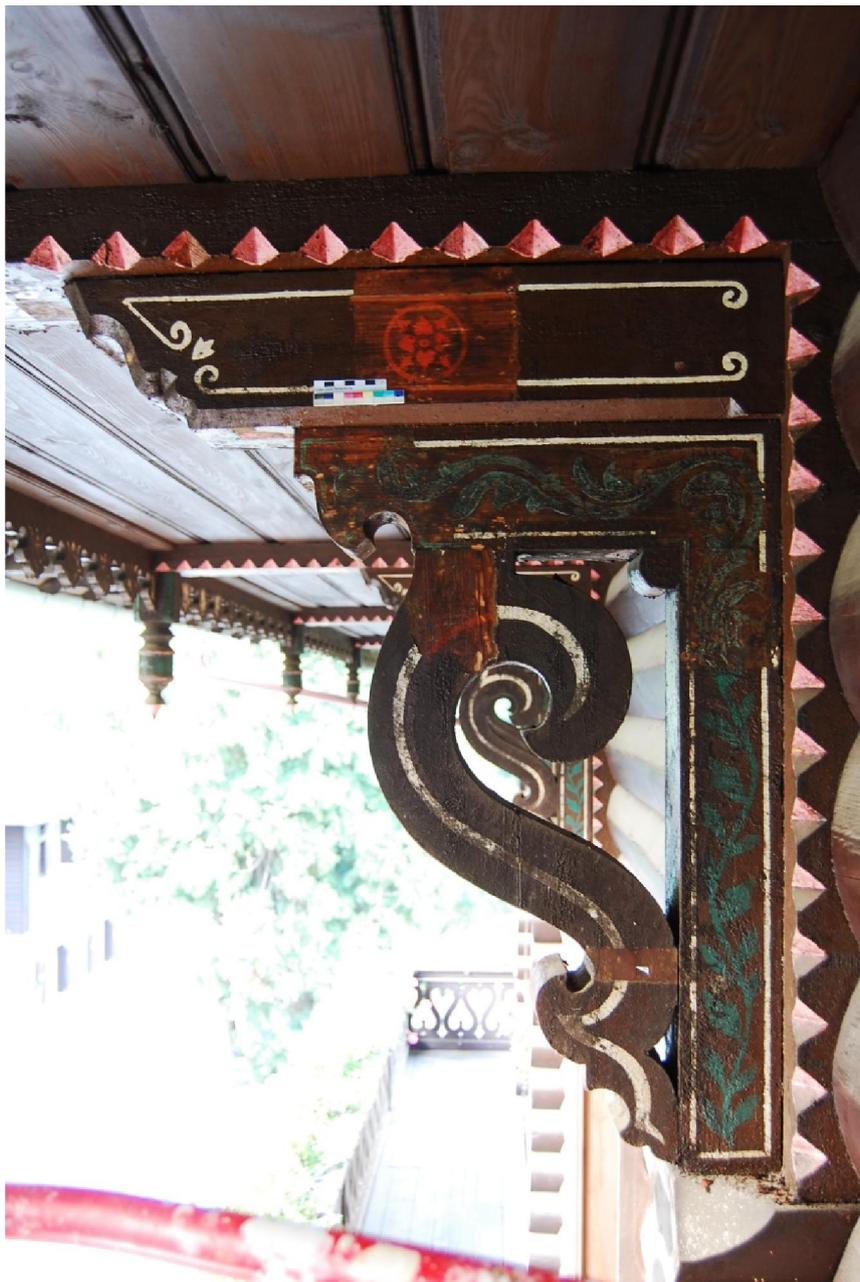
Abb.; ⁶⁰ Foto Duras; Februar 2016; West, Unterzugbalken mit Konsole mit Fassungsbefunden, Seitenansicht

Größere Freilegungsfelder zeigen die bauzeitliche Zier in ihrer Farbgebung und Formensprache

Sicht- und Erstfassung zeigen Bänderungen und ornamentale Zierelemente, welche sowohl farblich als auch in ihrer Form voneinander abweichen.

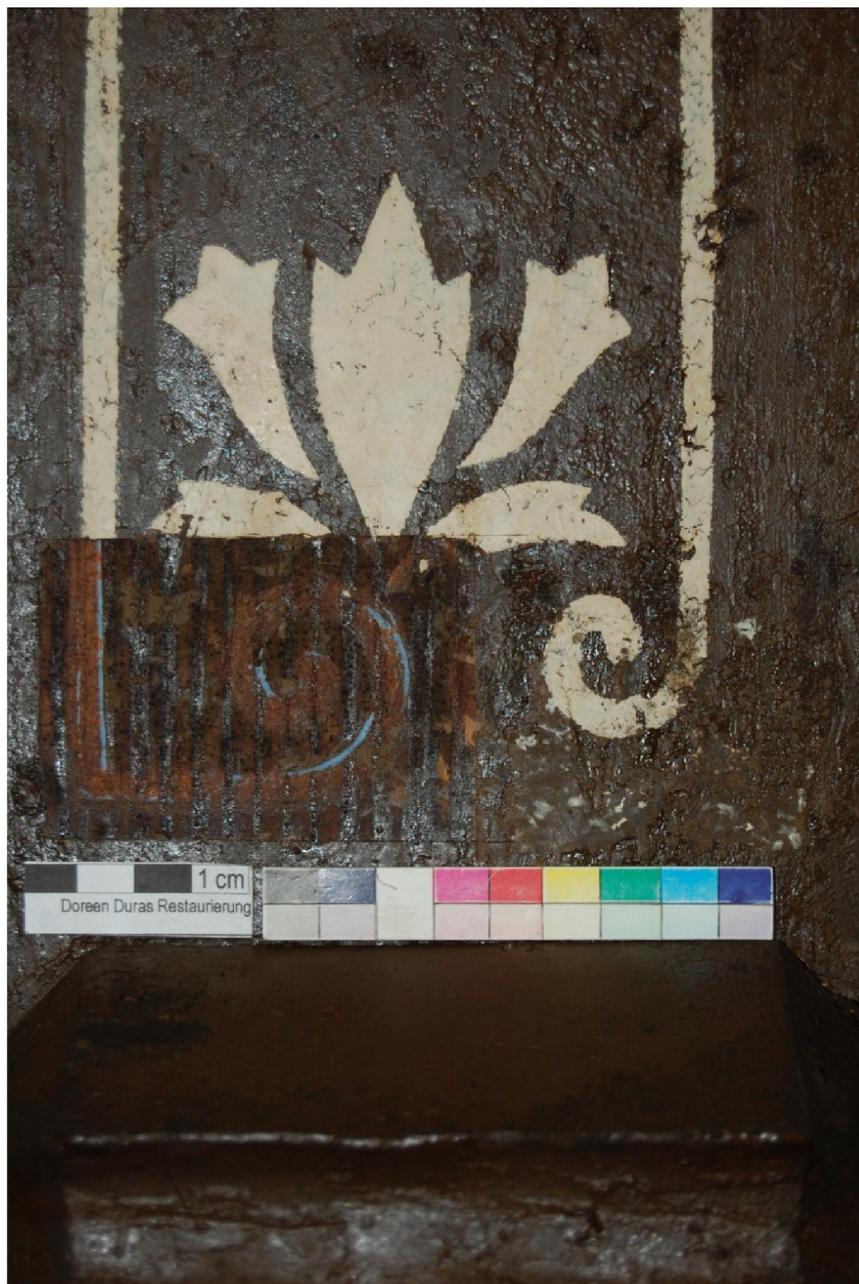
Abb.; ⁶³ Foto Duras; Februar 2016; Fassade West, Fassungsbe fund Unterzug Traufgesims, Untersicht
Beschreibung

Erstfassung mit blauer Rahmung und einer Palmette am Endstück, weiß entspricht Sichtfassung, hellblau entspricht Bauzeit

Schicht	Fassung	Beschreibung	NCS - Wert
Träger		Kiefernholz, längliche Astverläufe, starkes Ausharzen	
	01	blau hell, Bänderung 5mm Strichstärke	S 1515 – R80B

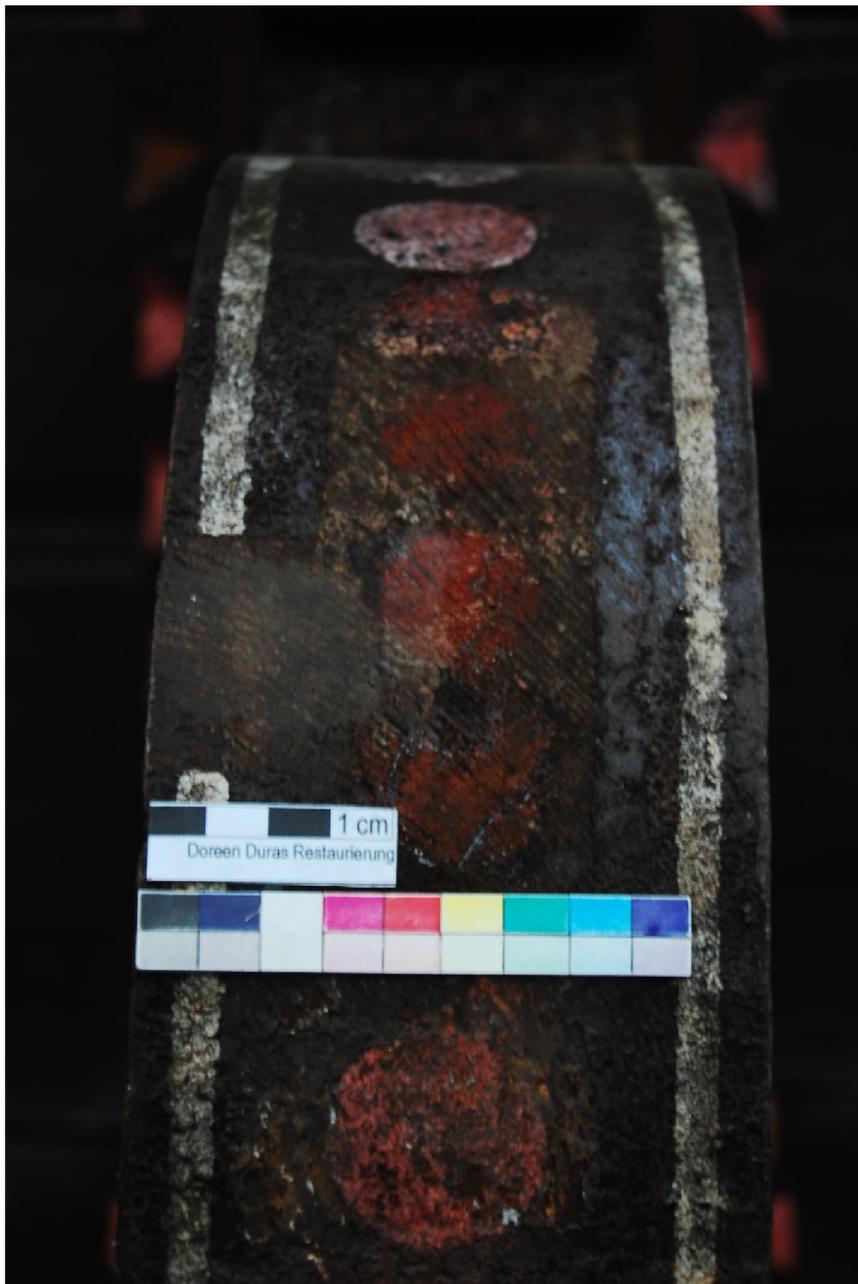
Abb.; 64 Foto Duras; Februar 2016; Fassade West, Fassungsbeleg Konsole, Frontalansicht

Das geschwungene Querholz an der Konsole zeigt in der Erstfassung rote, schablonierte Punktreihe, welche von einem hellblauen Rahmenstrich begleitet wird.

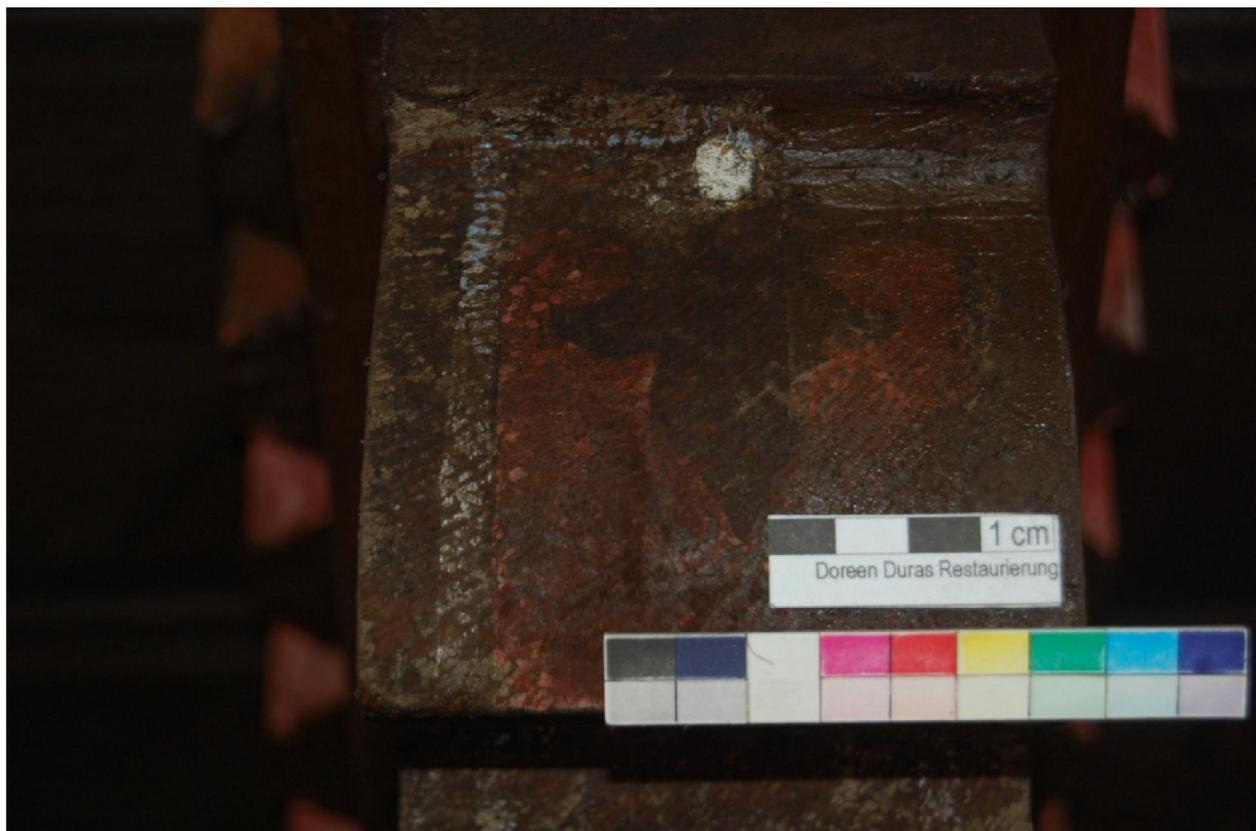
Abb.; ⁶⁵ Foto Duras; Februar 2016; Fassade West, Fassungsbefund Konsole, Frontalansicht

Der Fassungsbefund zeigt am Anfangsstück die Negativform einer vereinfachten Lilie oder Palmette in Holzfarbigkeit mit einem roten Hintergrund und einer hellblauen Rahmung. Das Ornament zeigt mit der Spitze nach unten.

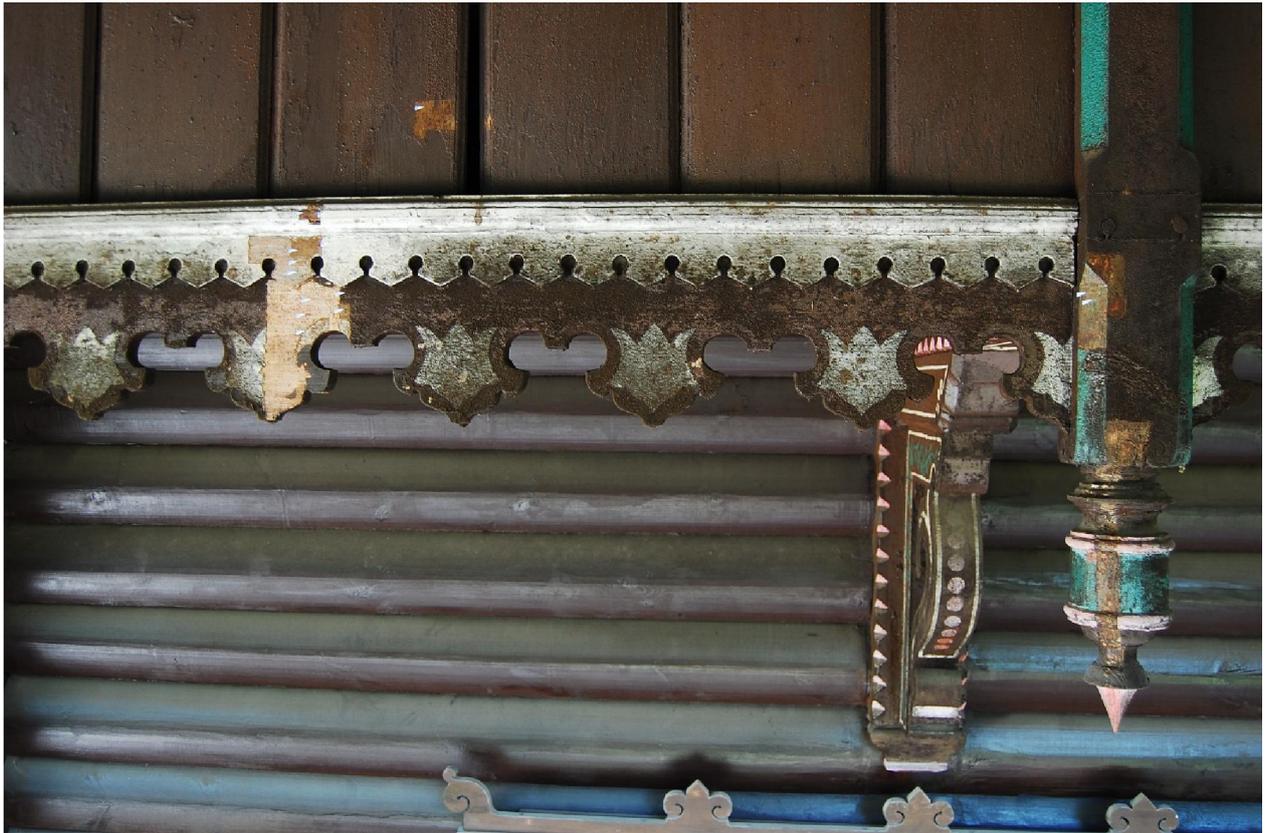
Abb.; ⁶⁸ Foto Duras; September 2016; Fassade West, Fassungsbefunde Traufgesims Schleierbrett und Zapfen
Beschreibung

Das Traufgesims wird umlaufend von einem Schleierbrett mit Palmettenfries und aufgesetzten Zahnfries abgeschlossen. Auf diesem Bauelement können die bauzeitliche Erstfassung und bis zu vier Fassungen nachgewiesen werden.

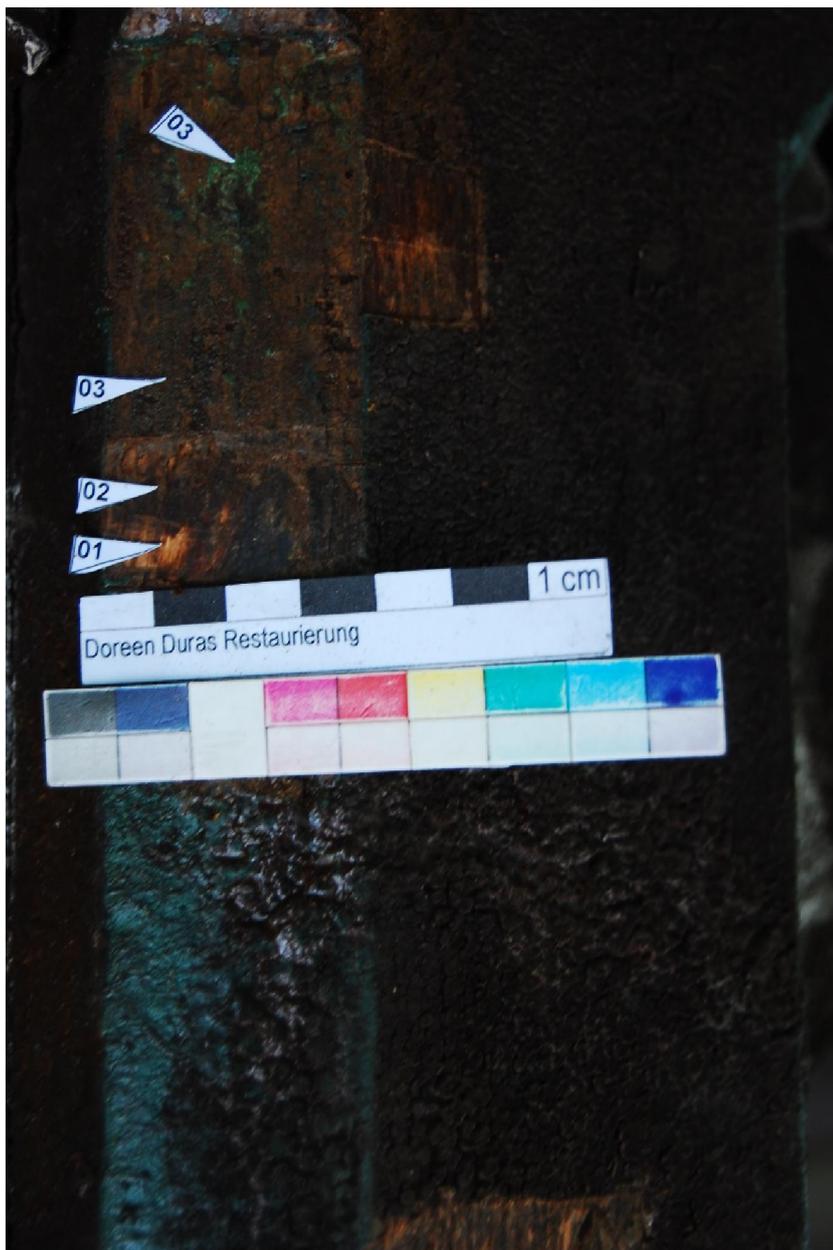
Am Zapfen können insgesamt vier Fassungen nachgewiesen werden. In der bauzeitlichen Erstfassung zeigt der Zapfen eine mittelbraune Holzoberfläche. Es folgen deckende, dunkle braune Anstriche.

Schicht	Fassung	Beschreibung	NCS - Wert
	01	braun mittel, gefirnisste Holzoberfläche, vermutlich pigmentiertes Leinölfirnis, stark nachgedunkelt, keine Zier nachweisbar	S 2570 – Y80R
	02	braun dunkel, deckender Anstrich, tief eingedrungene Lasur, keine Zier	S 7010 – Y70R
	03	braun mittel, deckender Anstrich grün, Zierstrich an den abgeschrägten Ecken des Balkens rot, Zierbänder an den Halbrundstäben der Profile	S 5020 – Y30R S 3020 – G20Y S2070 – Y90R
	Sichtfassung	Grundfarbigkeit braun dunkel, Zierde in rot und grün
