# Stellungnahme

**Altlastensituation im Geltungsbereich B-Plan Nr. 11/1/24  
„Gewerbegebiet am Umspannwerk Ragow“**

Datum: Cottbus, 06.01.2026 (geändert: 12.02.2026)

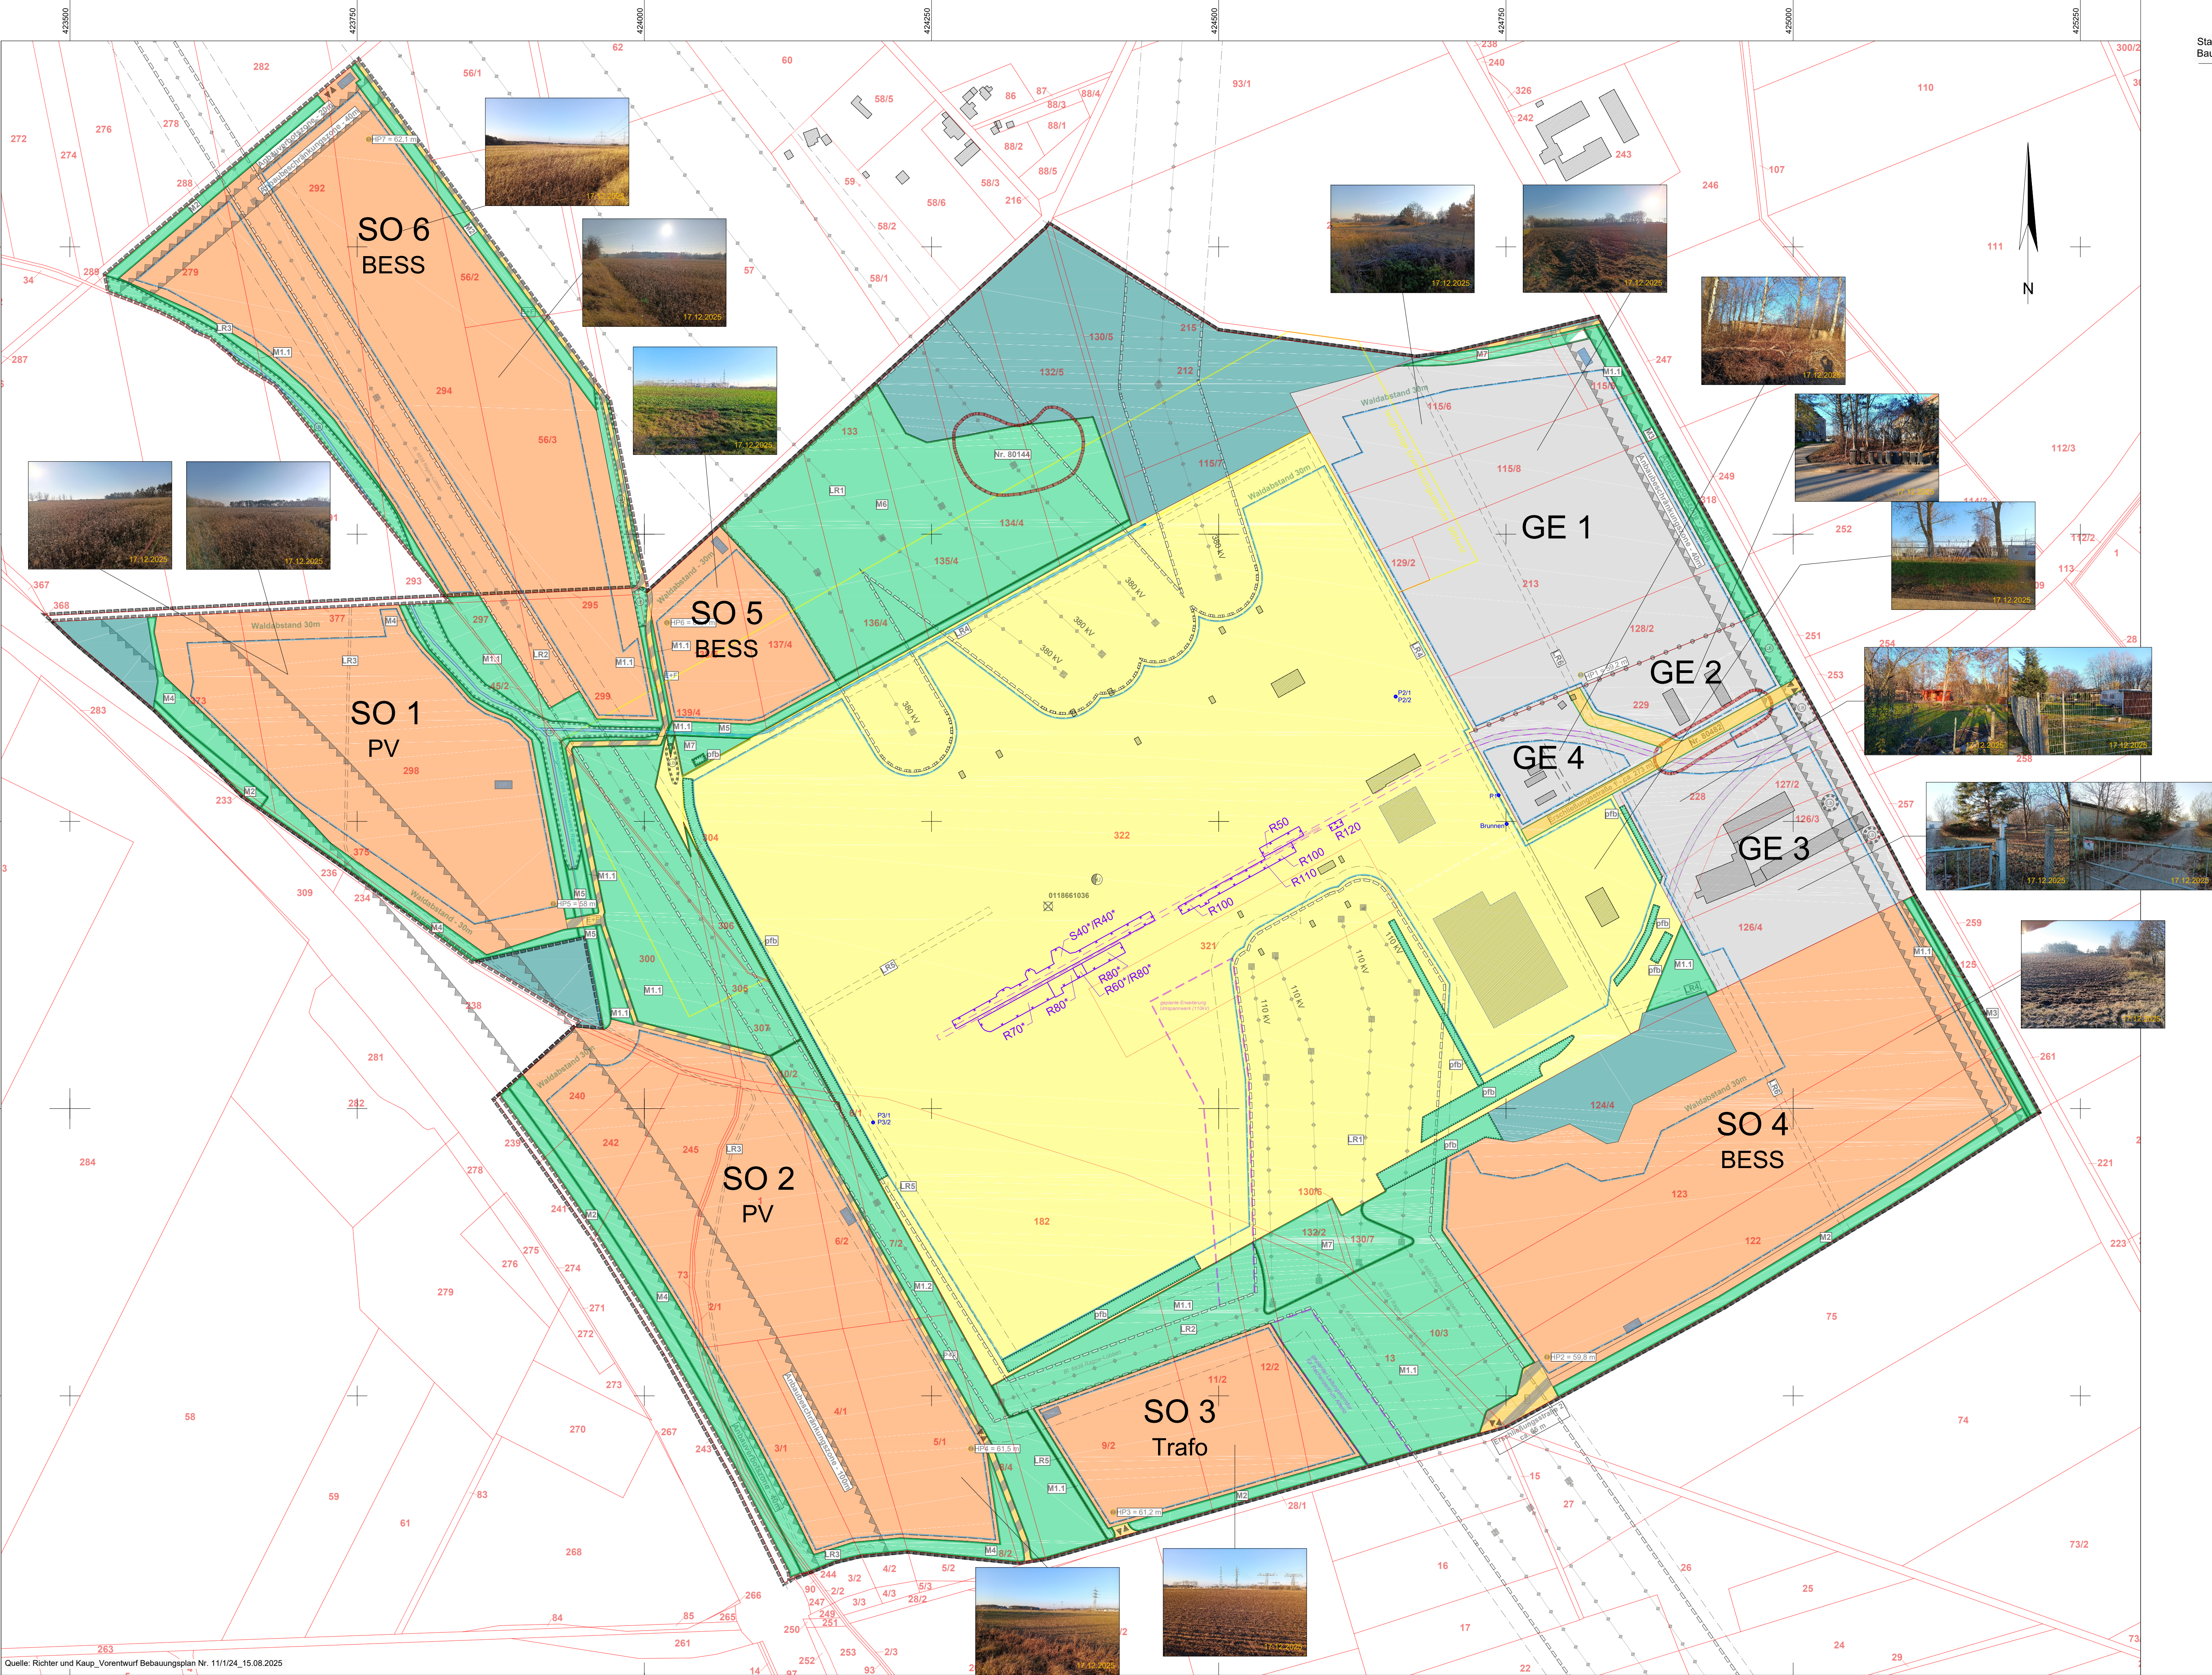
Kommune : Stadt Lübbenau/Spreewald Maßstab : 1 : 2.500  
entwickelt : Dezember 2025 Anlage : 2

Lageplan zur Altlastensituation im Geltungsbereich B-Plan

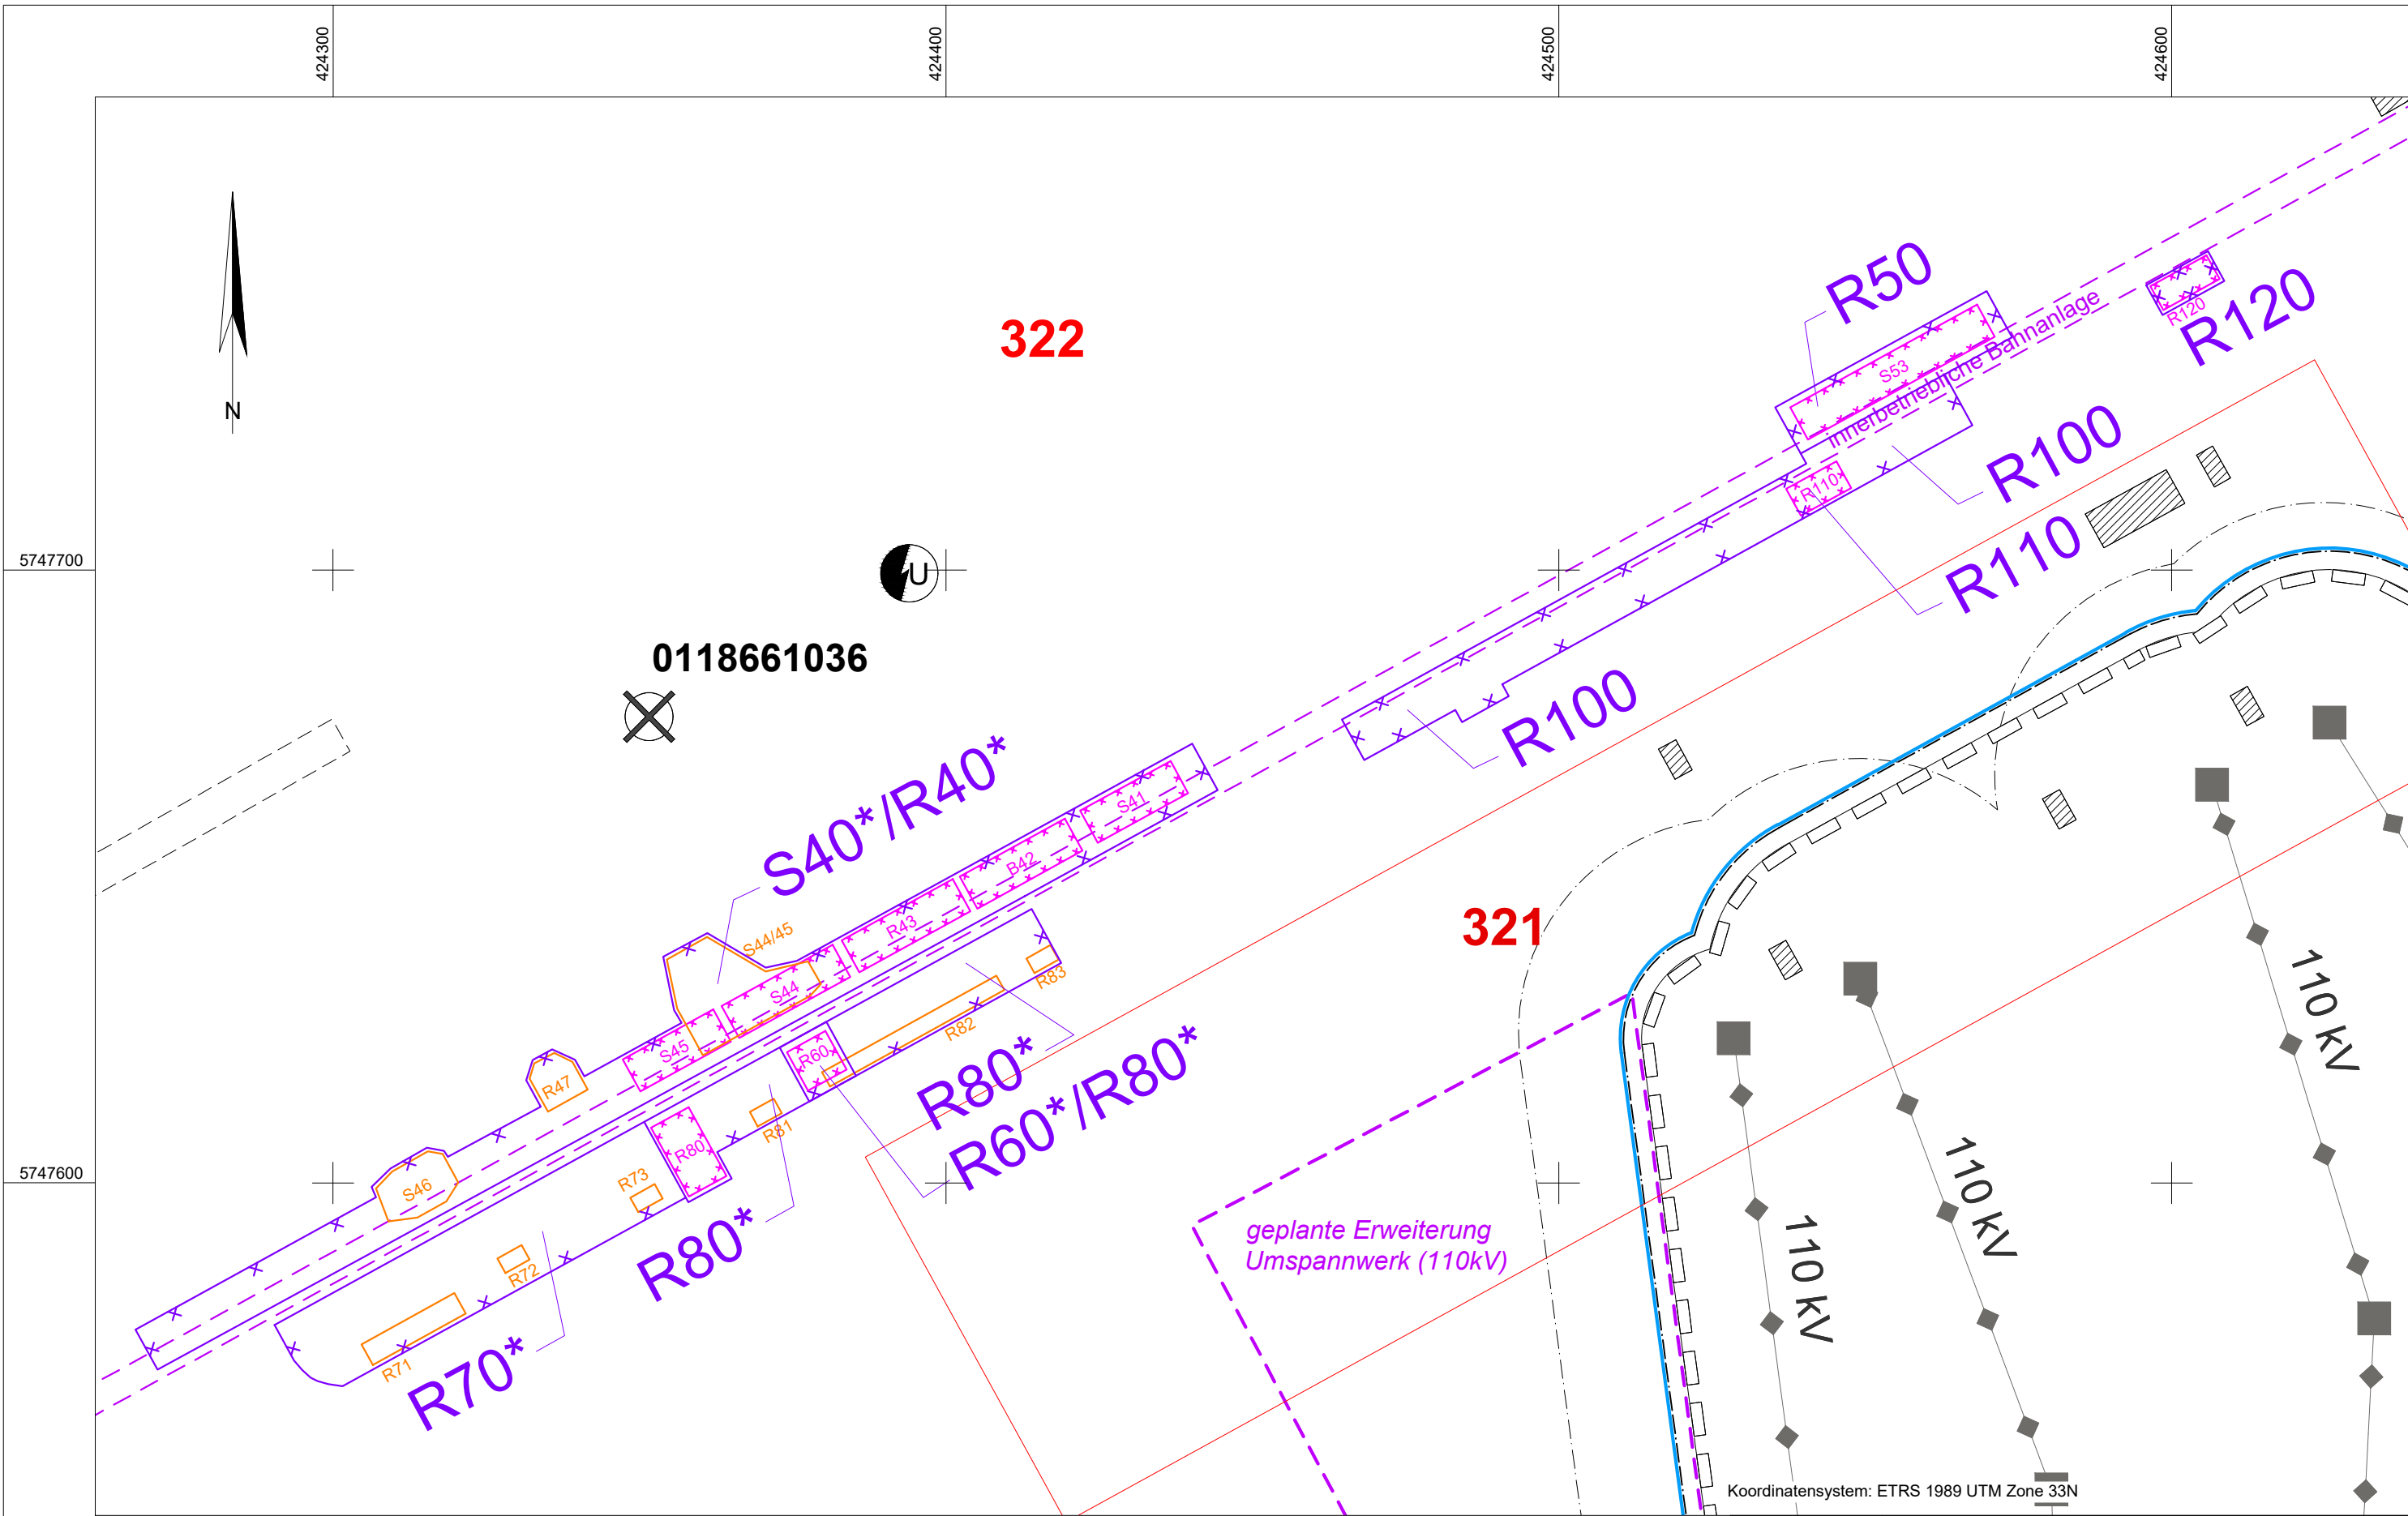
Flächen, in denen der Boden erheblich mit umweltgefährdenden Stoffen belastet ist (siehe Tabelle in Anlage 8, Blatt 1 der Stellungnahme)
