**Altlastenuntersuchung in Vorbereitung für
soziale Wohnraumentwicklung (Spreevorstadt)
Fürstenwalde**

Gebäudeschadstoffgutachten

Projekt-Nr.: **271546**

2022-06-16

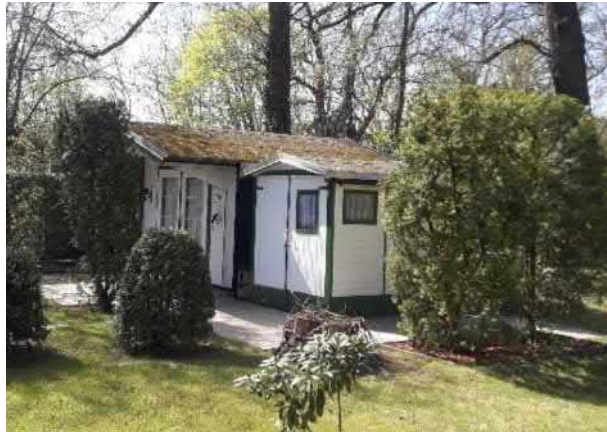
Laube 1: Bei der Laube 1 handelt es sich um ein Holzhaus ohne Dämmung auf einem Betonfundament. Der nebenstehende Geräteschuppen ist analog aufgebaut. Das Dach ist mit Dachpappe gedeckt, auf Holz ohne Dämmung. Innen enthält die Laube keine weiteren Einbauten.

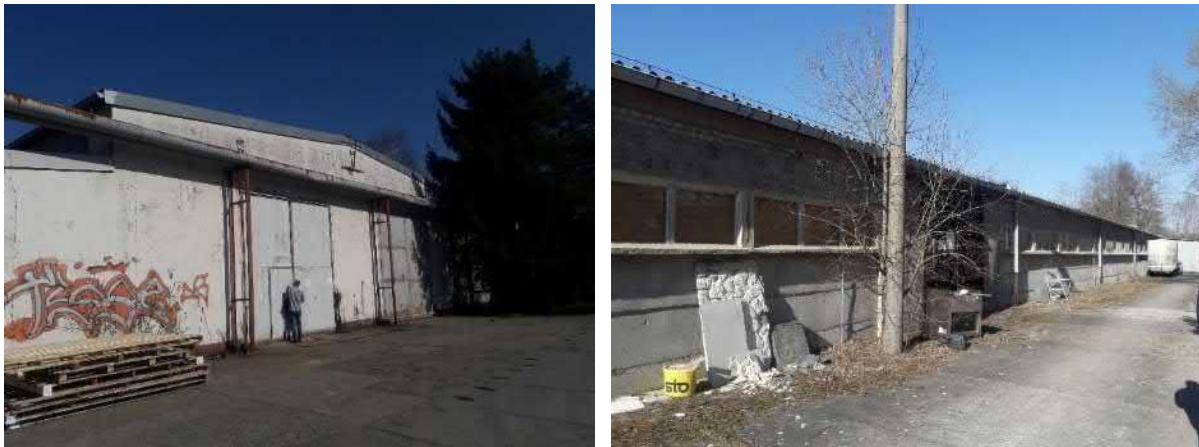
Abbildung 5.1-3: Südliche Stirnseite Halle B / östl. Längsseite Halle B

Die Halle B, welche derzeit z.T. durch Kleingewerbe sowie als Unterstellplatz für Boote genutzt wird, ist ca. 74 m lang und 38 m breit. Die Halle ist ähnlich der Halle A aufgebaut, besitzt allerdings an den Längsseiten Anbauten. Das Dach kann in 3 Teile untergliedert werden. Das mittige mit Wellasbest abgedeckte Satteldach ist ca. 18 m breit und im Mittel 6,5 m hoch. Die beiden angrenzenden und ebenfalls mit Wellasbest abgedeckten Pultdächer der seitlichen Anbauten sind ca. 10 m breit und im Mittel 4 m hoch.

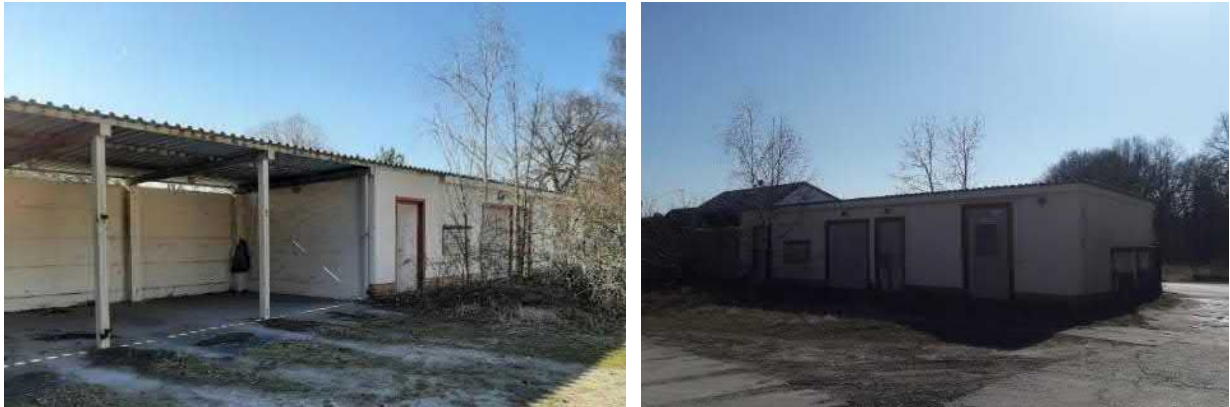
Abbildung 5.1-4: Gebäude C

Das Gebäude C ist ca. 27 m lang, 6 m breit und im Mittel ca. 3 m hoch. Das Gebäude besteht aus Betonfertigteilen, die außen verputzt und gestrichen sind. Der Sockel ist gemauert. Das Dach ist ein Trapezblech auf einer Holzkonstruktion. Eine Dämmung konnte augenscheinlich nicht identifiziert werden. Evtl. ist eine Pappelage im Übergang vom Beton zum Holz vorhanden. Das Gebäude ist durch 4 Stahltüren begehbar. In den einzelnen Räumen befindet sich die Elektroverteilung für den Standort. Die einzelnen Räume wurden nicht begangen. Der zum Gebäude gehörende Unterstand wird im vorderen Bereich von Metallstützen, im hinteren Bereich durch Betonstützen getragen. Der Unterstand ist durch Betonfertigteile 2-seitig geschlossen. Der Betonboden wurde gegossen.

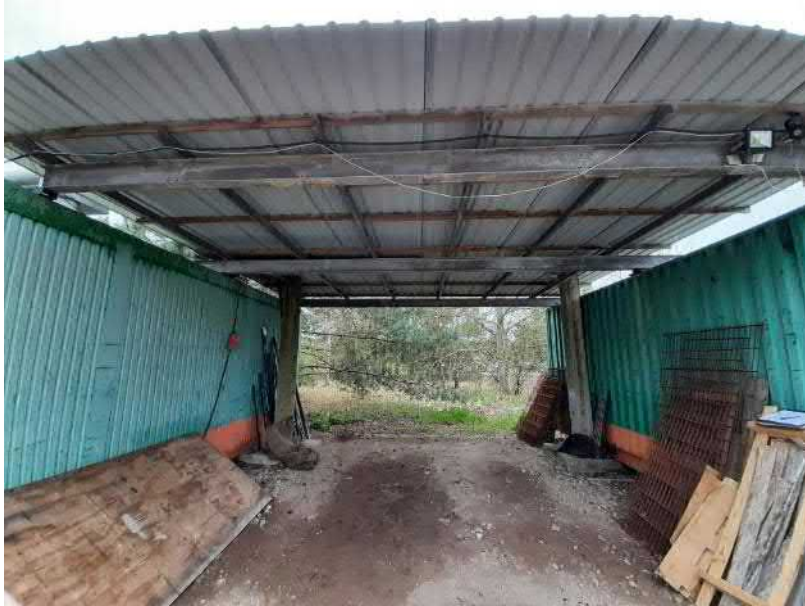
Abbildung 5.1-6: Baute 1

Die Baute 1 ist ca. 10 m länger, 6,5 m breiter und im Mittel ca. 3 m hoher Unterstand aus Trapezblech. Das Trapezblech liegt auf Holz- und Stahlträgern sowie 2 Betonstützen auf.

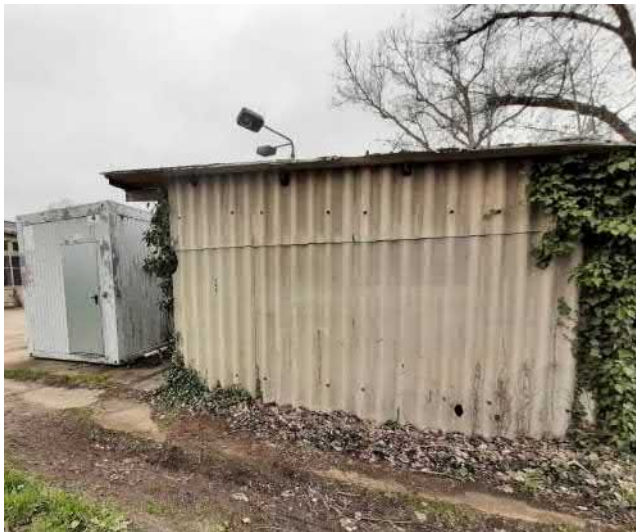
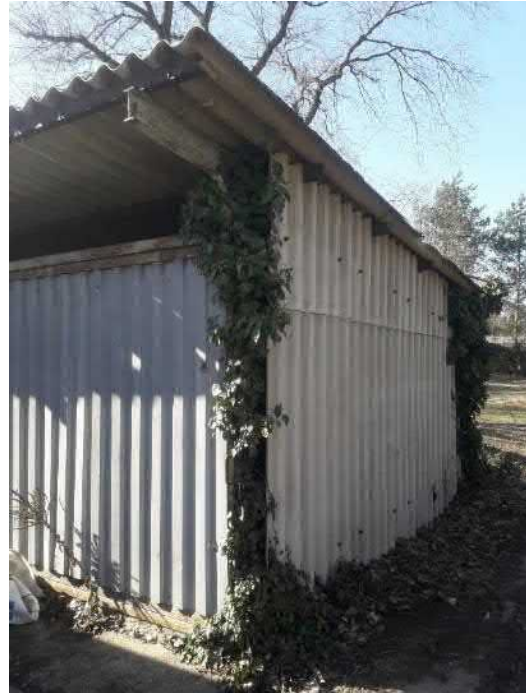
Abbildung 5.1-8: Nordseite Baute 3

Bei Baute 3 handelt es sich um eine ca. 6 m lange, 5 m breite und im Mittel 2,4 m hohe Garage. Die Tore der Garage sind aus Trapezblech. Die Außenwände und das Dach sind aus Wellasbest. Die Rahmenkonstruktion bilden Stahlträger- und -stützen.

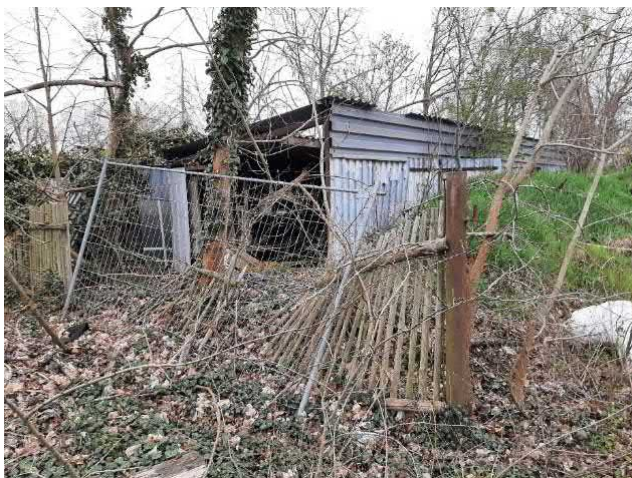
Abbildung 5.1-9: Baute 4

Die Baute 4 ist ein Unterstellplatz (Lager), welcher ca. 7 m lang, 4 m breit und ca. 2,2 m hoch ist. Baute 4 besteht vollständig aus Trapezblech. Das Pultdach liegt auf querverlaufende Stahlrahmen und längsverlaufende Holzträger auf. In unmittelbarer Nähe binden sich 2 verschlossene aus Trapezblech aufgebaute Container (2 x 2 x 2 m).

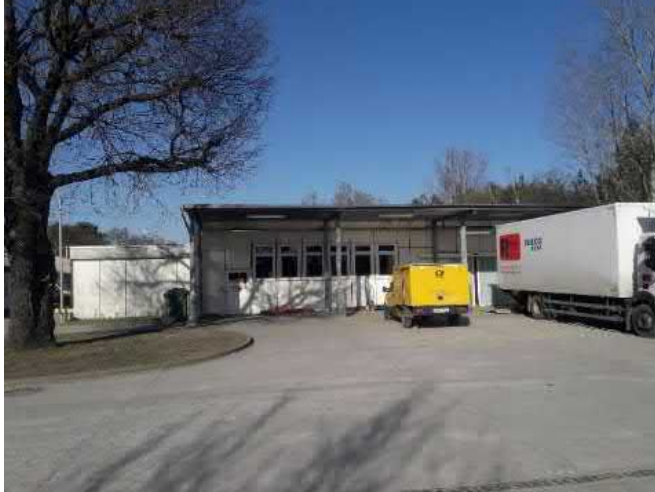
Abbildung 5.1-11: Gebäude F, Hauptgebäude Post

Das Gebäude E ist ca. 50 m lang, 14 m breit und im Mittel ca. 5 m hoch. Das Gebäude wird gegenwärtig von der Post genutzt. Laut einem Post-Mitarbeiter wurde das Gebäude nach dem Mauerfall im ehemaligen Westdeutschland in Einzelteilen abgebaut und am jetzigen Standort wieder aufgebaut. Die Außenwände bestehen aus Eternitplatten. Von Innen sind gestrichene Spanplatten an die Außenwände angebracht. Der Boden in der Haupthalle ist als beschichtete und verfugte Betonplatte mit einer Gussasphaltausgleichsschicht ausgeführt. Die Decke ist abgehängt. Ob sich eine Dämmung oberhalb der abgehängten Decke befindet, konnte nicht identifiziert werden. Die Bäder und die Büro- und Pausenräume haben einen Bodenbelag aus PVC. Die Wände der Bäder sind gefliest. Die beiden Flachdächer (4 m bzw. 6 m Höhe) sind aus z.T. mehrlagigen Dachbahnen und Styropordämmung aufgebaut. Im Bereich der Kante beider Flachdächer sind Fenster eingebaut.

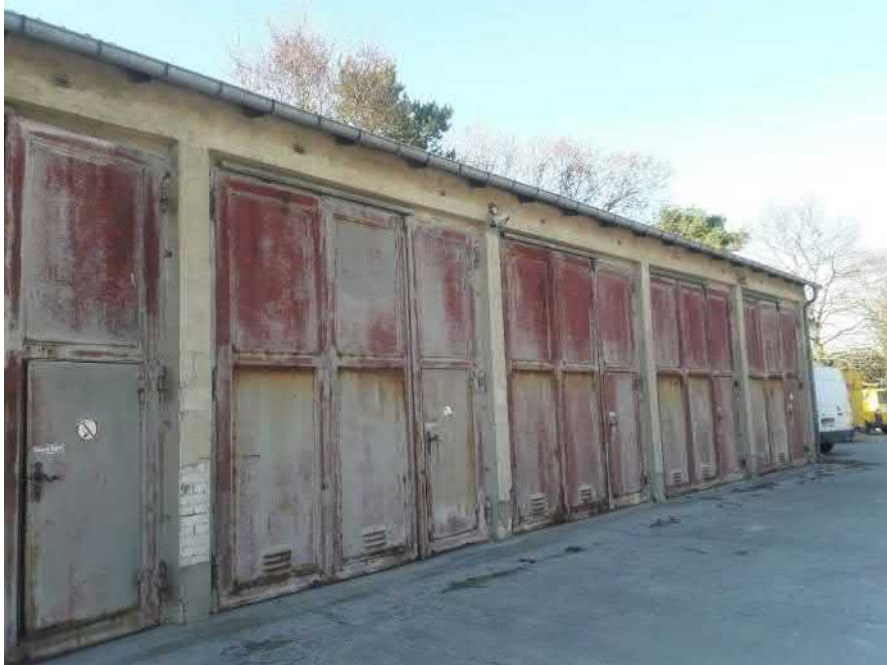
Abbildung 5.1-12: Gebäude G

Das Gebäude G ist ca. 26 m lang, 10 m breit und im Mittel ca. 6 m hoch. Das Gebäude ist ein Garagenkomplex, der derzeit als Lager genutzt wird. Das Pultdach ist mit Wellasbest abgedeckt, die Dachkonstruktion konnte nicht eingesehen werden. Die Decke ist abgehängt. Es ist nicht auszuschließen, dass die abgehängte Decke aus Ebenasbest besteht und sich eine darüberliegende KMF-haltige Dämmschicht befindet. Die Außen- und Innenwände bestehen aus verputzten Kalksandsteinziegeln. Die Blechture sind vermutlich gedämmt.
