## Ergebnisbericht

**Objekt** : Grundstück Leistikowstraße 11, 15517 Fürstenwalde  
**Bearbeitungsphase** : Auswertung / Bewertung vorhandener Unterlagen / Untersuchungen

**Projektleiter** : Herr Grund, Dipl.- Ing.  
**Projekt** : 18066

Fürstenwalde, den 21.08.2018

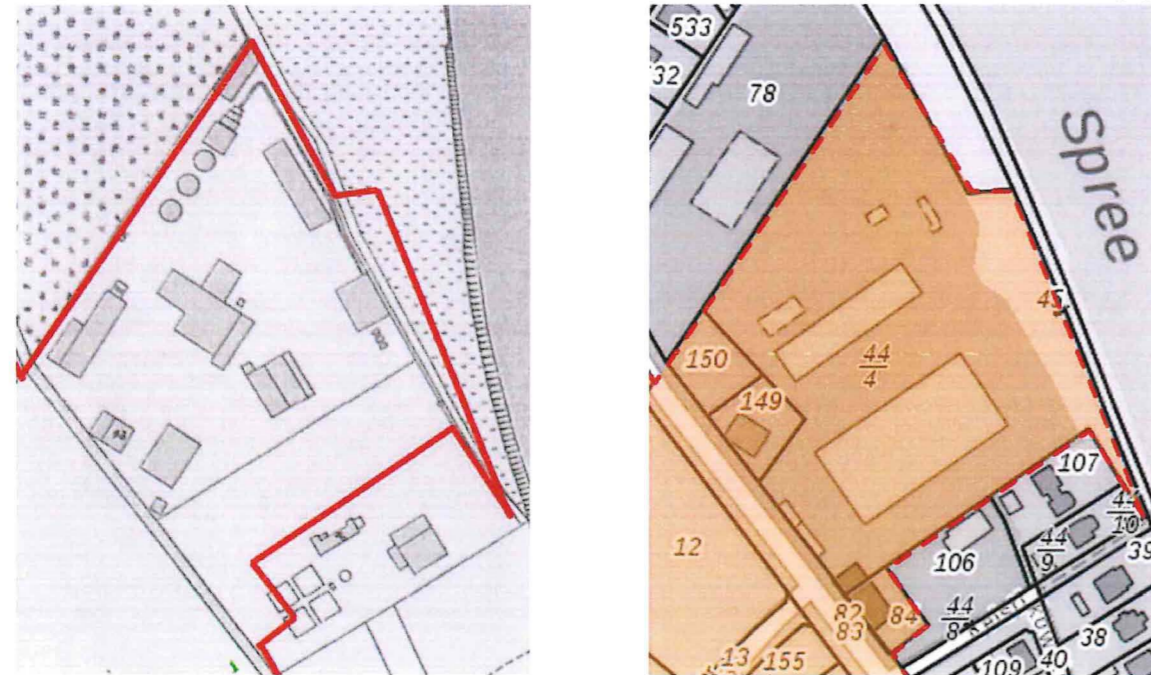
**Begrenzung / Lage** : zwischen Leistikowstraße und Spree, nördlicher Bereich des Untersuchungsgebietes

Abbildung 1: Grundstück Leistikowstraße 11, historisch ( links ) und Einordnung ( rechts )
