**Anlage 6: Erfasste Altlastenverdachtsflächen Altstandort "Zentralumspannwerk Ragow", Historische Erkundung 1991**

ALBOKAT-Nr. 0118661036

Bezeichnung: Altstandort „Zentralumspannwerk Ragow“

Grundlage: Historische Erkundung, VEAG/Lahmeyer International GmbH, Frankfurt/Main, 1991

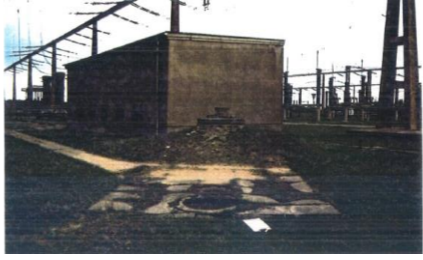
Verdachtsbereich	Bezeichnung	Zusatzinformation	Einschätzung Verunreinigung	Fläche [m <sup>2</sup> ]	Foto
V 10	Ölabscheider am Druckluftgebäude auf der 380 kv - Freiluftanlage (seit 1960)		Kanaldeckel stark mit Öl verschmutzt, Untergrundverunreinigung nicht bekannt	36

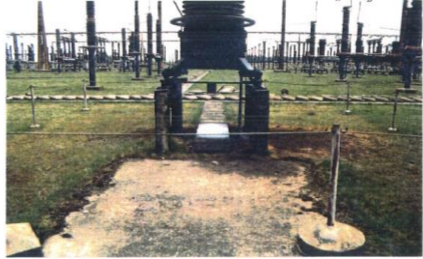
V 20	Defekter Ölwanter	Untergrund unbefestigt	Ölverunreinigung auf Rasen	12

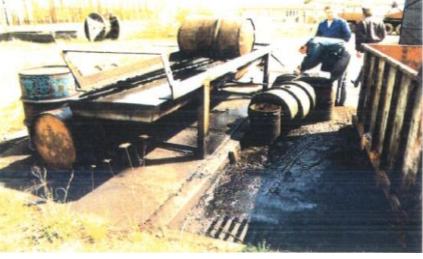
V 30	Altölfäßlager	Umschlag ca. 10.000 l / à 2 zt. 8 Fässer, sowie offene Wanne; untergrund: Beton und Betonplatten (verfugt), randlich unbefestigt.	Beton stark ölprägniert, viel Ölschlamm im Bereich Kanaldeckel	42

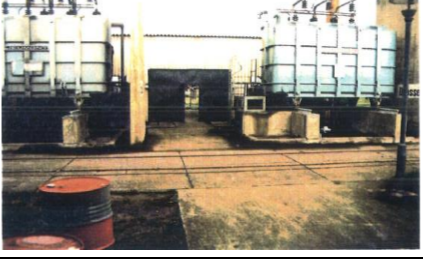
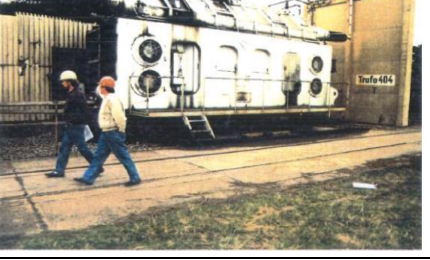
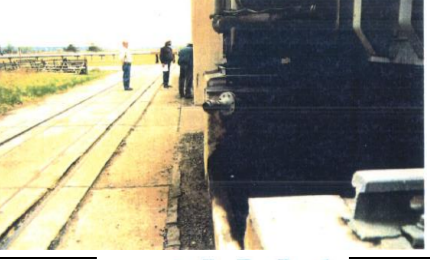
V 40	Trafos (403er Serie) und Drossler	seit 1961 in Betrieb; Untergrund: Betonwannen	z.T. starke Ölprägnationen in den Ölwannen	2.000

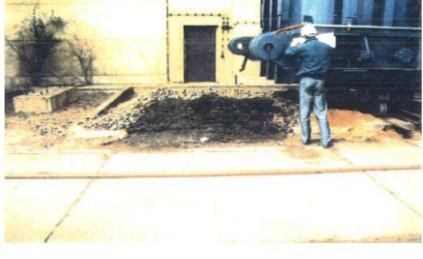
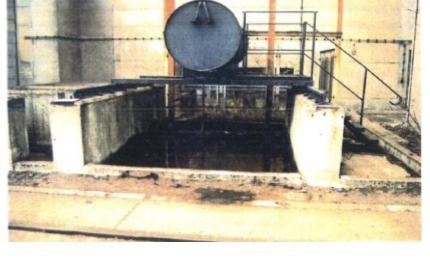
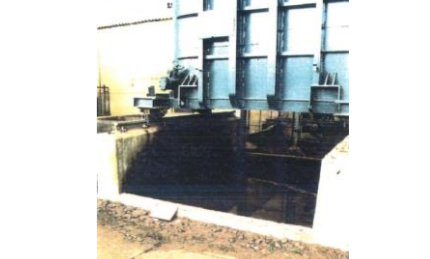
V 50	Trafobereich 3. Bauabschnitt (7 Trafos und 3 Drossler)	seit 1966 in Betrieb, Untergrund: Betonwannen	Betonwannen z.T. stark mit Öl verunreinigt	1.900

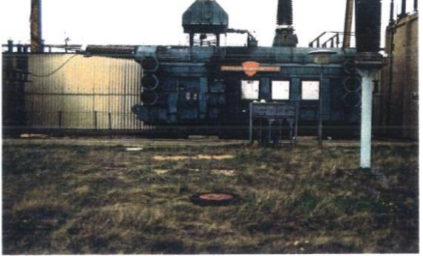
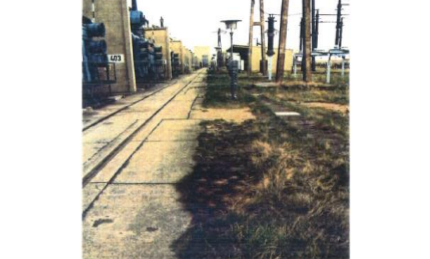
V 60	Trafo 403	Untergrund: unbefestigt	Bei einer Havarie am 20.05.1960 sind mehrere Tonnen Trafoöl im Boden südlich des Gleises eingetragen worden. Der Boden wurde ausgetauscht.	180

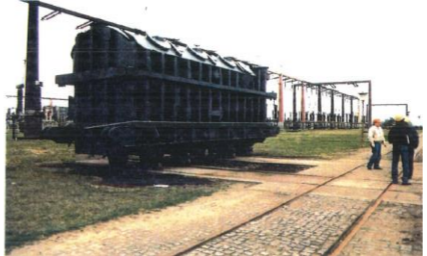
Verdachtsbereich	Bezeichnung	Zusatzinformation	Einschätzung Verunreinigung	Fläche [m <sup>2</sup> ]	Foto		
V 260	Öl- und Benzinfasslager	Untergrund: Betonboden	mäßige Ölimprägnation	24	 		
V 270	Altölfasslager	1 Altölfass mit Wanne	Öl läuft über und verunreinigt Erdreich	4	 		
V 280	Trafo (100 MVA)	Füllung: 64 t Öl ohne Betonwanne, schlechter baulicher Zustand	z.T. starke Verunreinigung	60			
V 290	Trafo (100 MVA)	Füllung: 64 t Öl ohne Betonwanne,	z.T. starke Bodenverunreinigung	60			
V 300	Trafo 204 (100 MVA)	Füllung: 64 t Öl ohne Betonwanne, schlechter baulicher Zustand	starke Bodenverunreinigung	60	 	 	
V 310	Stellplatz für havarierten Trafo	seit 1960er Jahre in Betrieb, Ölfüllung: 65 t keine Betonwanne, Untergrund: unbefestigt (Rasen)	starke Bodenverunreinigung	72

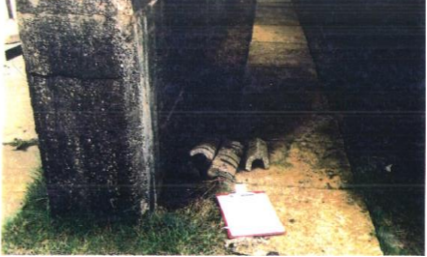
V 320	Regeltrafo (100 MVA)	Untergrund: ohne Betonwanne	z.T. starke Bodenverunreinigung	60

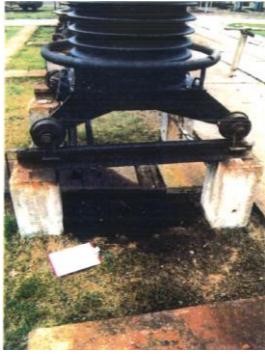
Verdachtsbereich	Bezeichnung	Zusatzinformation	Einschätzung Verunreinigung	Fläche [m <sup>2</sup> ]	Foto
V 350	Defekter Wandler	Untergrund: unbefestigt	Erdreich stark mit Öl verunreinigt	4
