**Umweltbericht
mit integriertem Grünordnungsplan
„Sondergebiet Freiflächenphotovoltaikanlage Köpernitz“
der Stadt Ziesar**

Karte 3	Konflikte
Maßstab: 1 : 6.000	Bearbeiter: Dipl.-Geogr. Kerstin Reichhoff
Datum: 28.04.2022	Gestalter: Kerstin Lohmann
Bearbeitungsstand: Abschluss	Quelle: © GeoBasis-DE/LGB 2020
Auftraggeber: HDS Schilling GmbH	
Planungsbüro für Ökologie, Naturschutz, Landschaftspflege und Umweltbildung Zur Großen Halle 15, 06844 Dessau-Roßlau Tel./Fax: (0340) 230490-0 / 230490-29 eMail: info@lpr-landschaftsplanung.com

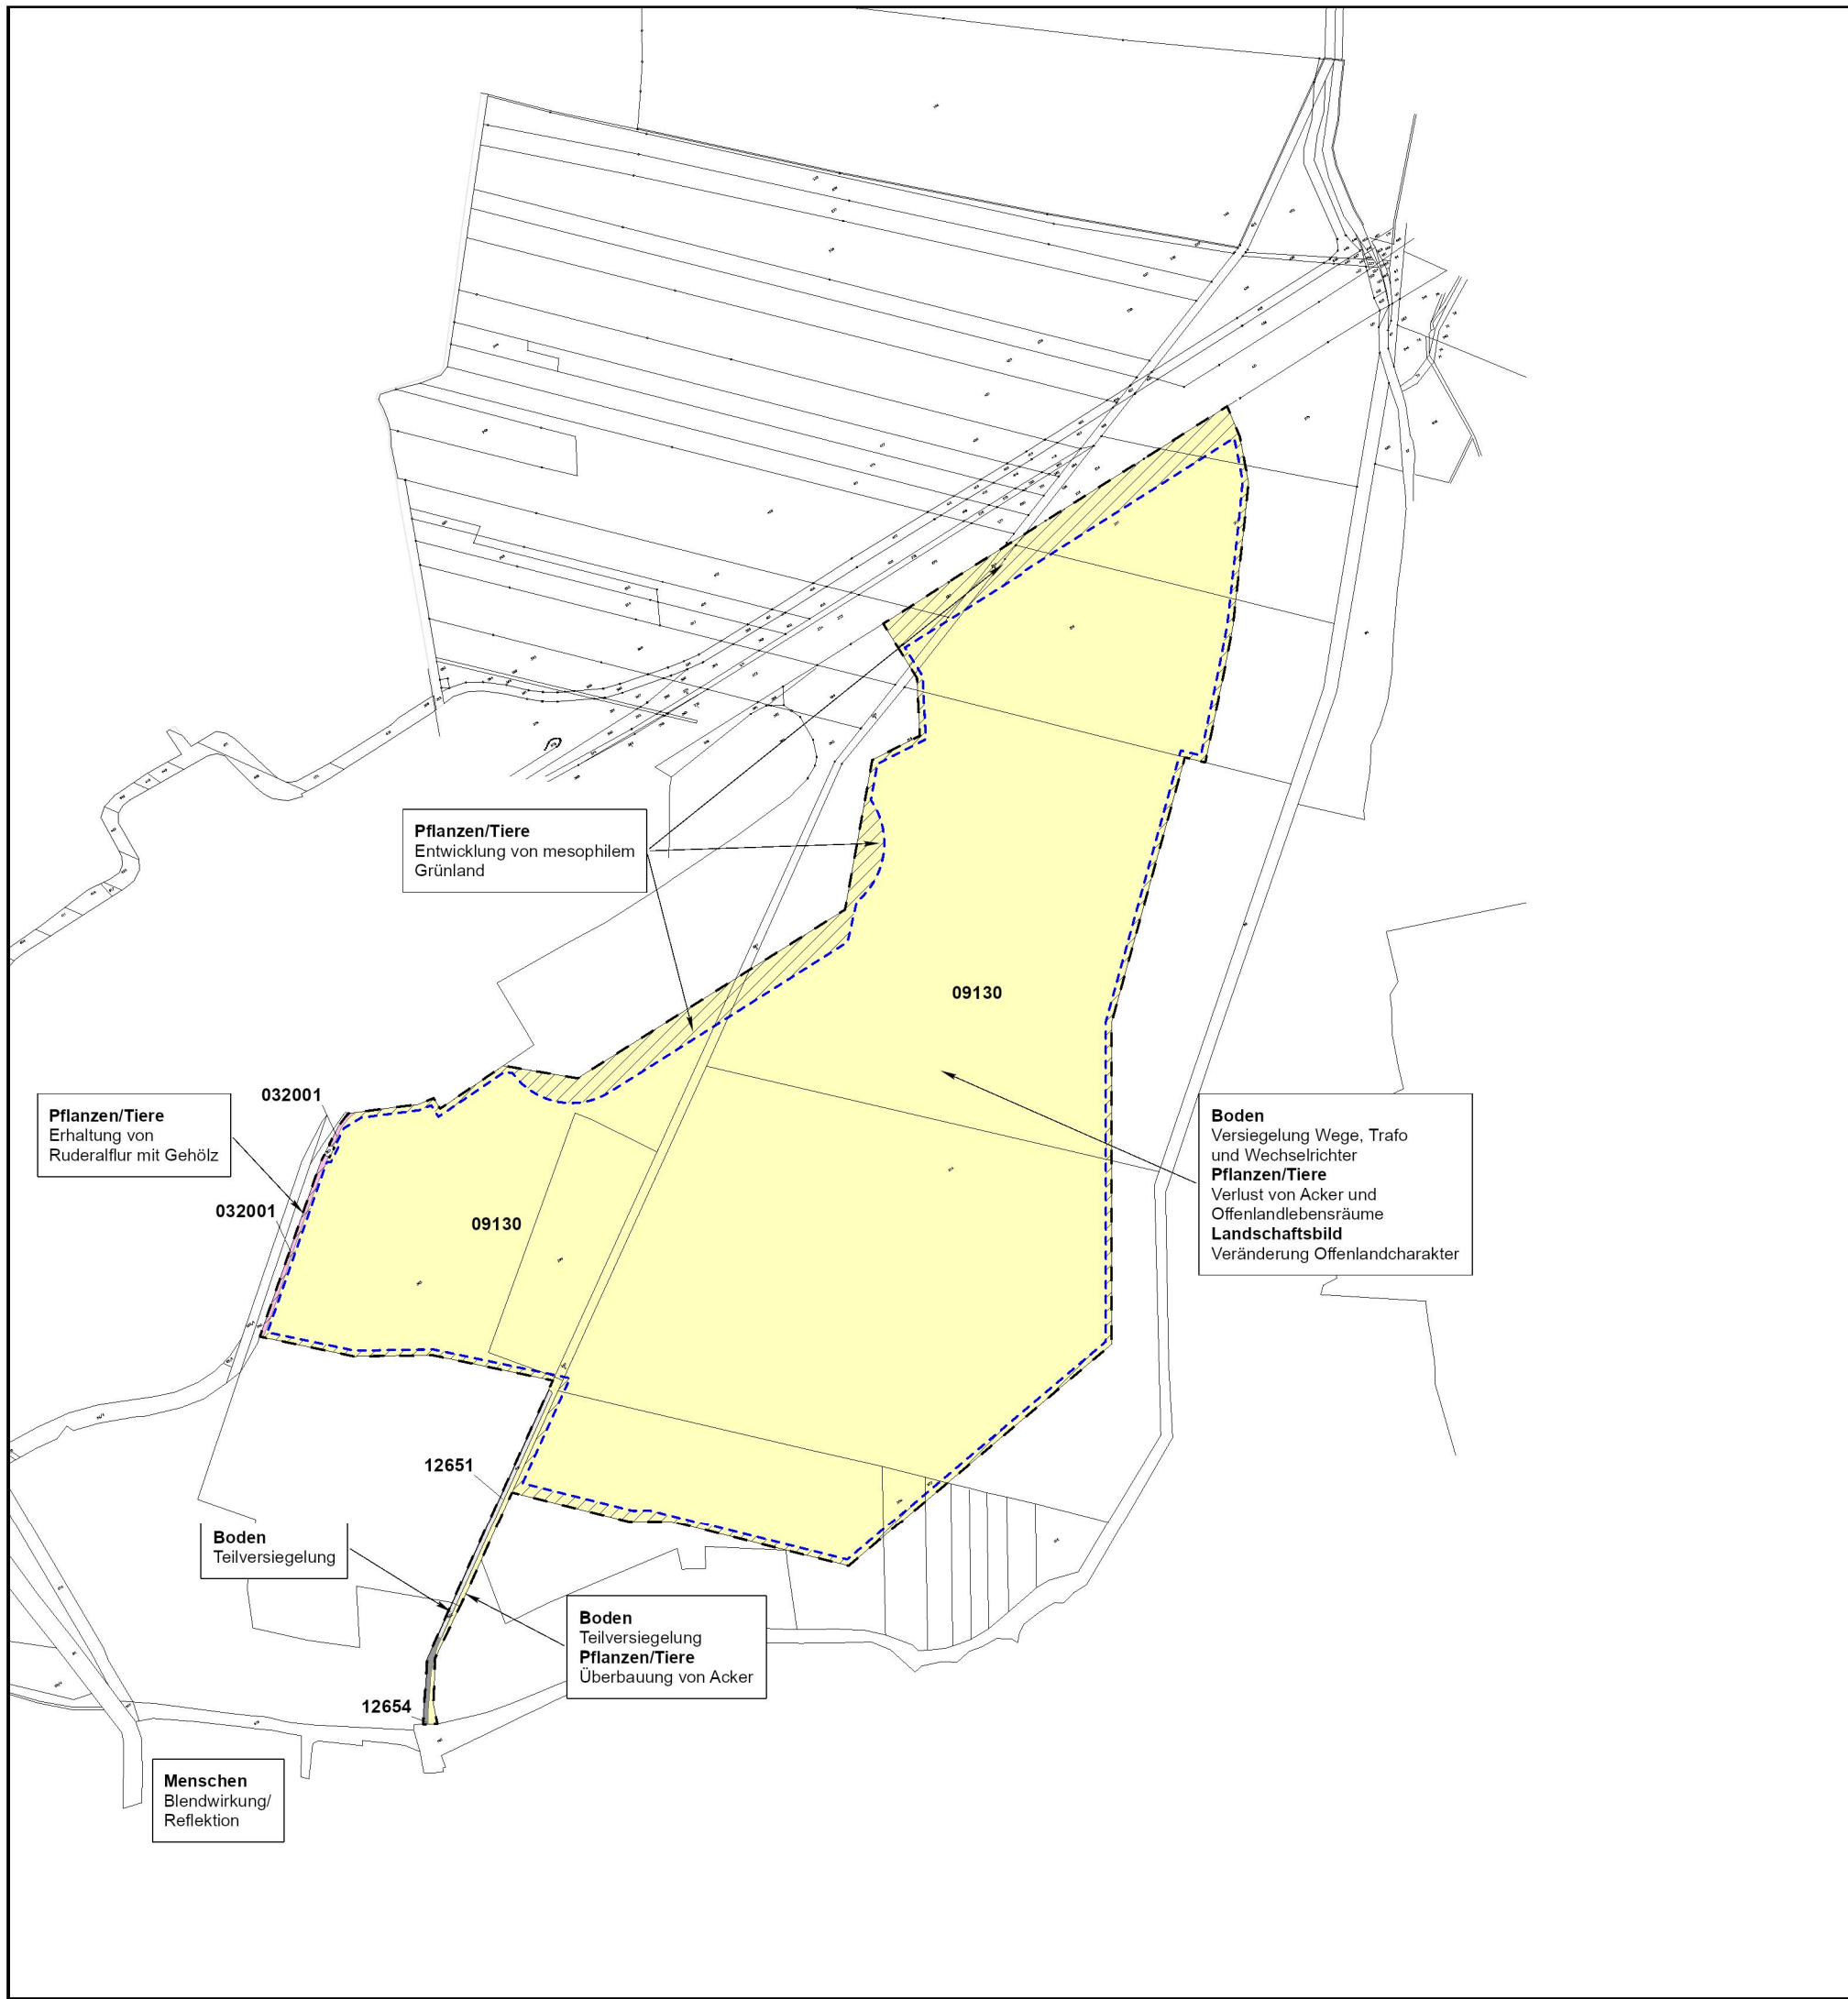
Pflanzen/Tiere
Entwicklung von mesophilem Grünland

Pflanzen/Tiere
Erhaltung von Ruderalflur mit Gehölz

Boden
Versiegelung Wege, Trafo und Wechselrichter
Pflanzen/Tiere
Verlust von Acker und Offenlandlebensräume
Landschaftsbild
Veränderung Offenlandcharakter

Boden
Teilversiegelung

Boden
Teilversiegelung
Pflanzen/Tiere
Überbauung von Acker

Menschen
Blendwirkung/
Reflektion
