## Bericht 23075.01

**23075.01 Schadstoffkataster  
Feuerwehr Kleinmachnow\_240408**

## **BV    Feuerwehr Kleinmachnow          Am Bannwald 1 / 1A, 14532 Kleinmachnow**

### **LOS 2: Schadstoffgutachten**

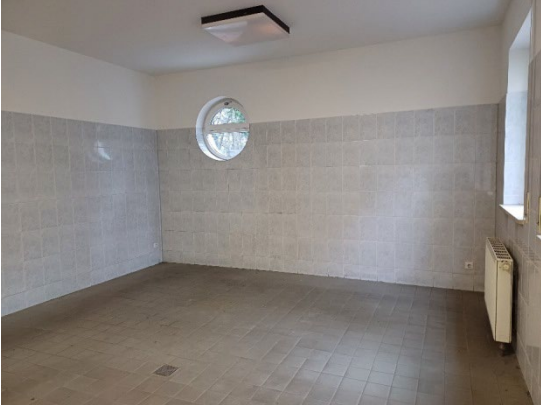
Trocken- und Waschraum mit hohem Fliesenspiegel, gefliesten Fußböden, Kunststofffenstern, Heizkörper
7.	EG, Küchenbereich

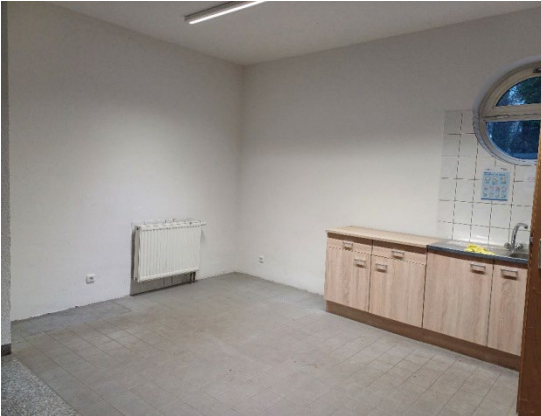
Küchenbereich mit Küchenzeile, gefliesten Fußböden, tapezierten Wänden

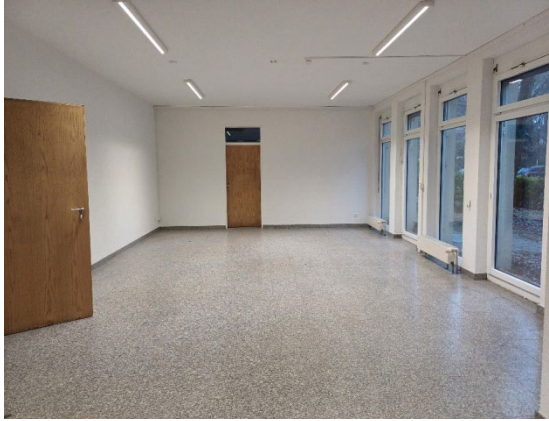
Speiseraum mit Heizkörpern, Kunststofffenstern, Bodenbelag aus Steinfliesen
9.	EG, Wasch- und Duschraum

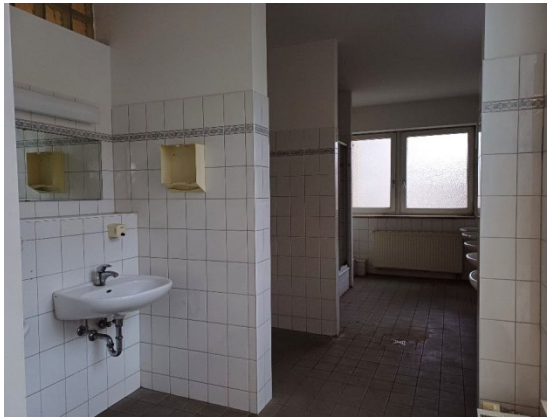
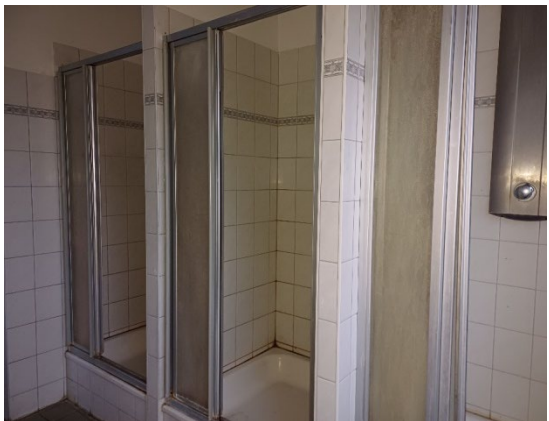
Wasch- und Duschräume neben den Lager- und Werkstattträumen

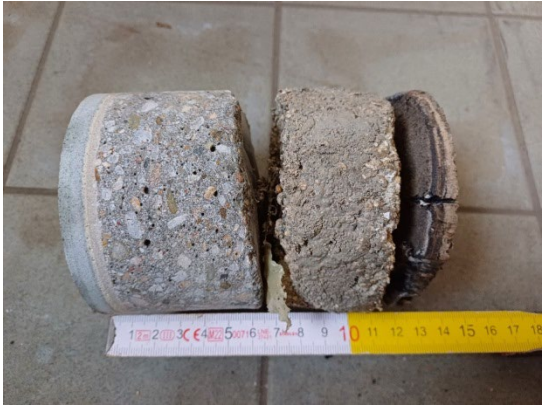
11.	EG, Nassräume

<p>Detailansicht BK 6 (oben) und BK 7 (unten):</p> <p>Fußbodenaufbau: Fliesen mit Kleber – Ausgleichsschicht (nur BK 6) – Fließestrich/Estrich – Folie – Schüttung – Sperrschicht – Rohbeton</p> <p><u>Fliesenkleber</u> (MP 19): kein Asbest nachgewiesen Abfalldeklaration: ASN 170107, kein gefährlicher Abfall kein Gefahrstoff</p> <p><u>Fließestrich</u> (MP 16): Das Material hält die Werte RC-1 gemäß EBV ein. Abfalldeklaration: ASN 170101, kein gefährlicher Abfall kein Gefahrstoff</p> <p><u>Schüttung aus Beton und Polystyrol</u> (MP 17): Das Material hält die Werte RC-1 gemäß EBV ein. HBCD: &lt; 50 mg/kg TOC: 1,99 M. % Abfalldeklaration: ASN 170904, kein gefährlicher Abfall (Verbundbaustoff: erhöhte Entsorgungskosten sind zu veranschlagen)</p> <p><u>Sperrschicht</u> (MP 18):</p>

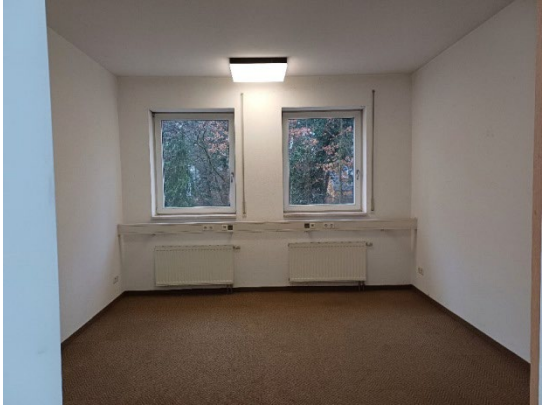
Exemplarische Ansicht eines Büro- raumes mit Teppich, Heizkörpern, Mauerwerk mit Tapeten

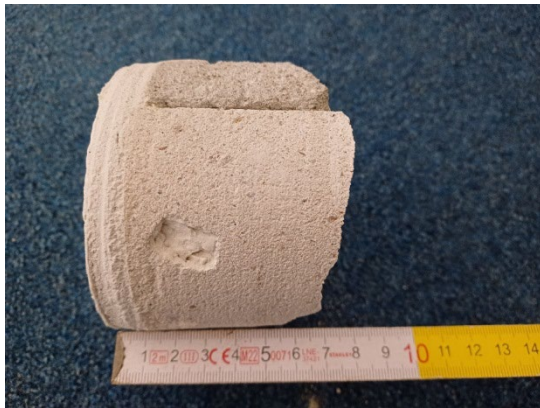
15.	OG, Büro- raum- Buchhaltung

<p>Detailansicht BK 8</p> <p>Wandaufbau: Tapete – Wandputz – Mauerwerk</p> <p><u>Fliesenkleber</u> (EP 22): Bewertung analog zu MP 19</p> <p>kein Asbest nachgewiesen</p> <p>Abfalldeklaration: ASN 170107, kein gefährlicher Abfall</p> <p>kein Gefahrstoff</p> <p><u>Mauerwerk</u> (MP 20):</p> <p>Das Material hält die Werte RC-3 gemäß EBV ein (Sulfat im Eluat).</p> <p>Abfalldeklaration: ASN 170107, kein gefährlicher Abfall</p> <p>kein Gefahrstoff</p>

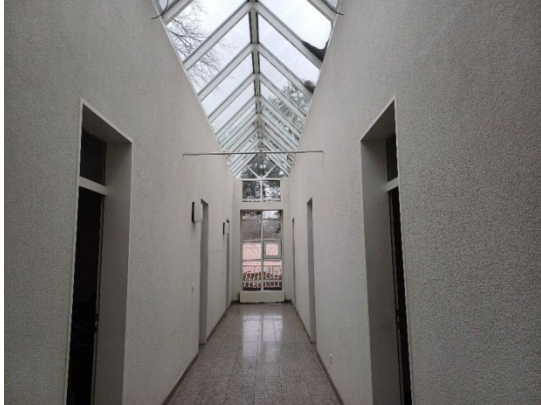
Flur im OG mit Glasüberdachung
17.	OG, Küche

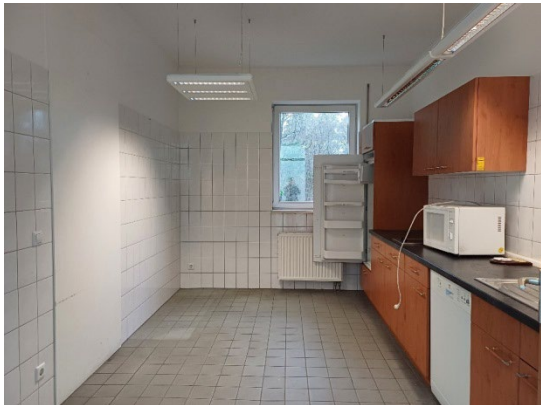
Küche mit hohem Fliesenspiegel, gefliestem Fußboden und Einbauküche
18.	OG, Damen-toilette

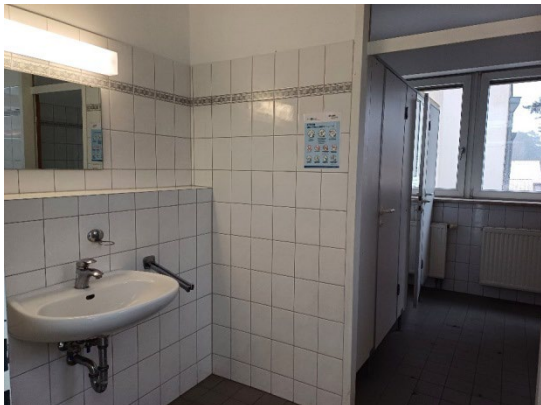
Sanitärräume im OG mit Fliesen- spiegel, Wandleuchten, Sanitärke- ramik

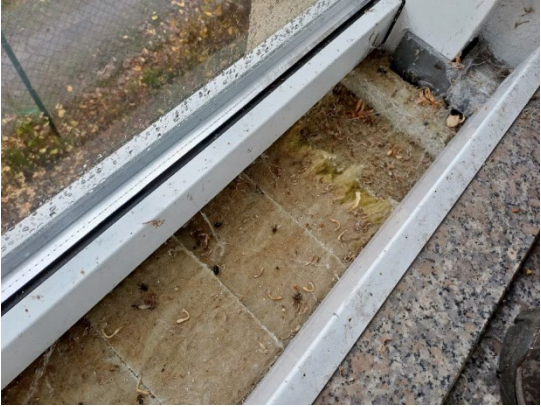
<p>Dämmung aus <u>Mineralwole</u> (EP 1): KI: 14,47</p> <p>Ohne Nachweis über Herstellungsdatum und Einbau, erfolgt die Einstufung unter Annahme des Einbaus vor Juni 2000.</p> <p>Abfalldeklaration: ASN 170603*, gefährlicher Abfall</p> <p>Gefahrstoff, Arbeitsschutz gemäß TRGS 521</p>

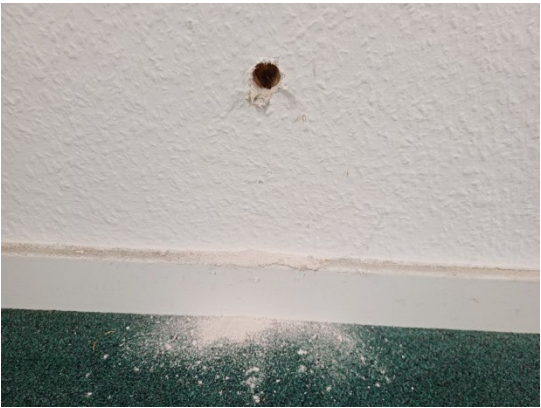
22.	OG, Büro- raum

<p>Gipskartonwand mit Dämmung aus <u>Mineralwole</u> (EP 4): Bewertung analog zu EP 1</p> <p>Ohne Nachweis über Herstellungsdatum und Einbau, erfolgt die Einstufung unter Annahme des Einbaus vor Juni 2000.</p> <p>Abfalldeklaration: ASN 170603*, gefährlicher Abfall</p> <p>Gefahrstoff, Arbeitsschutz gemäß TRGS 521</p>

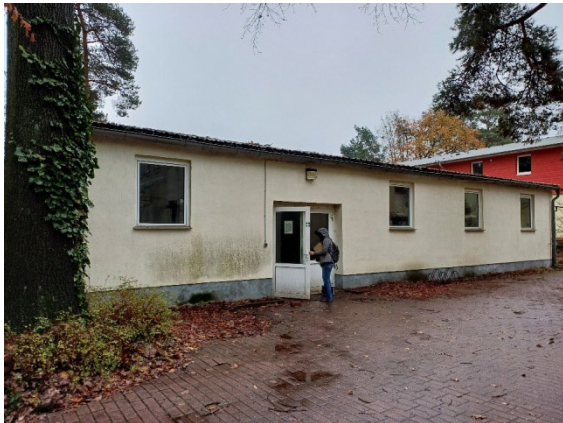
Westliche Fassadenfront des Gebäudes
26.	Außenfassade Halle 1

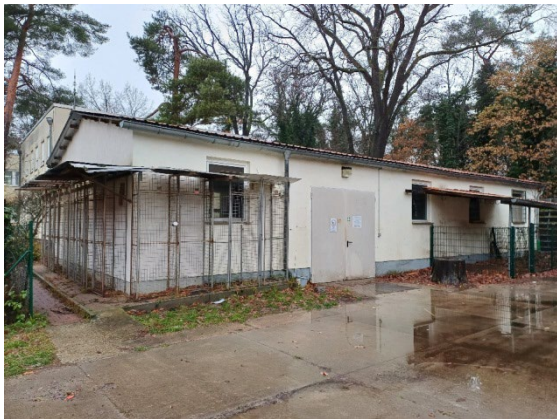
Östliche Fassadenseite mit Metalltoren
27.	Halle 1

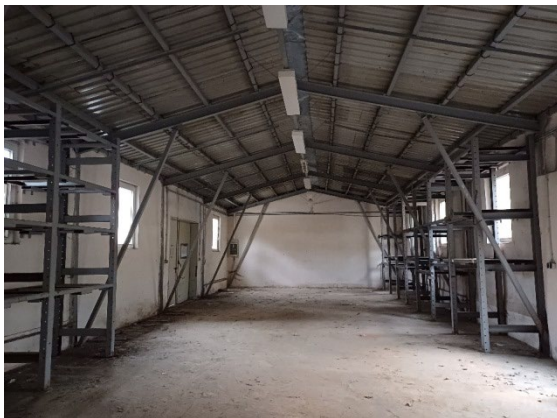
Innenansicht: Dachkonstruktion aus Stahl mit Auflage aus Trapezblechen, Lastenregale aus Metall

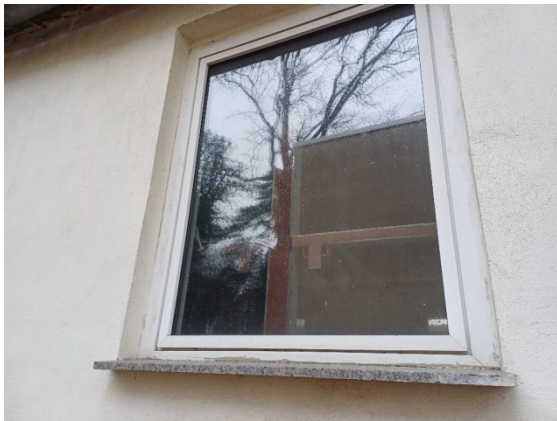
Detailansicht Kunststofffenster mit Fensterbrettern aus Natur- stein
29.	Halle 1

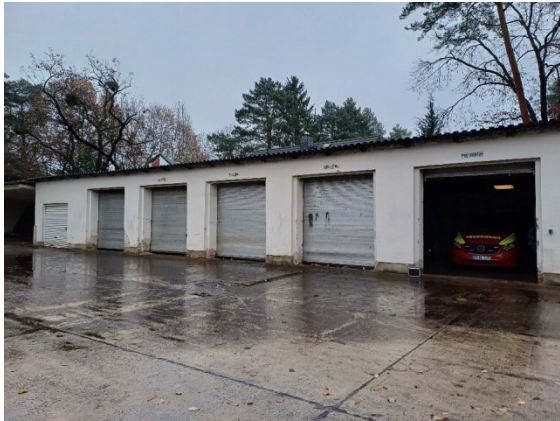
Garagen und Werkstatt der FFW
40.	Garagen Ost

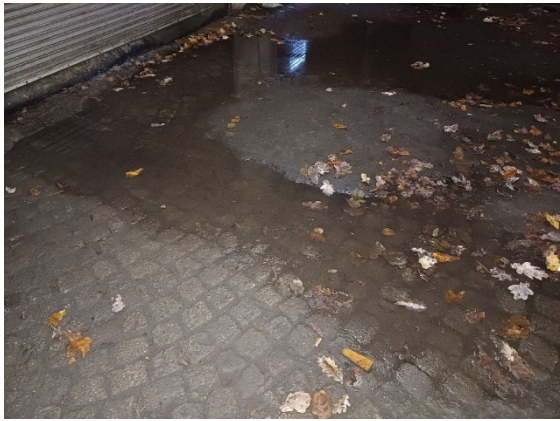
Detailansicht des Fußbodens aus Pflastersteinen

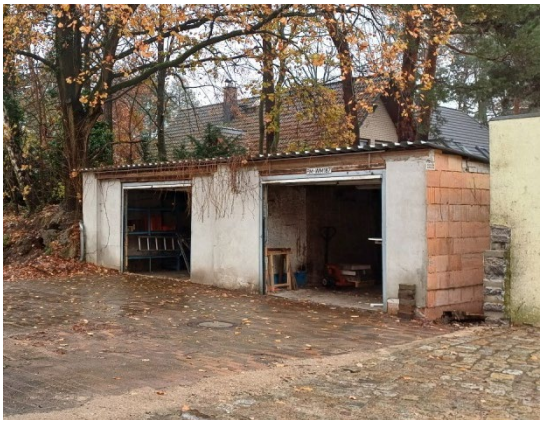
Außenansicht der untersuchten Garagenräume
47.	Garagen West, linke Garage

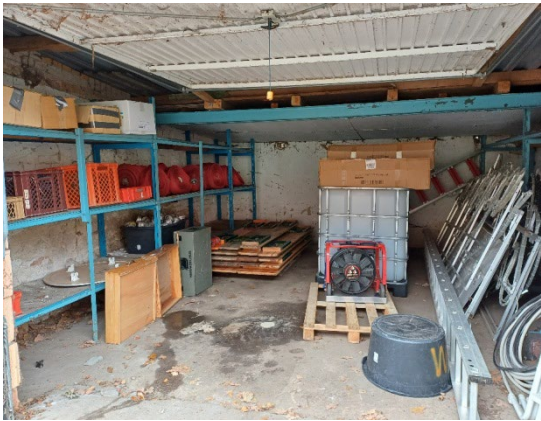
Garagenraum, aktuelle Nutzung als Lagerraum
48.	Garagen West, linke Garage

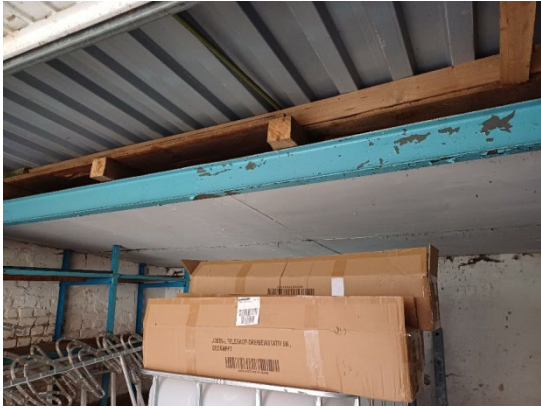
<p><u>Konstruktionshölzer</u> im Dachaufbau:</p> <p>als Altholz A IV einzustufen</p> <p>Abfalldeklaration: ASN 170204*, gefährlicher Abfall</p> <p>kein Gefahrstoff</p>
50.	Garagen West, linke Garage

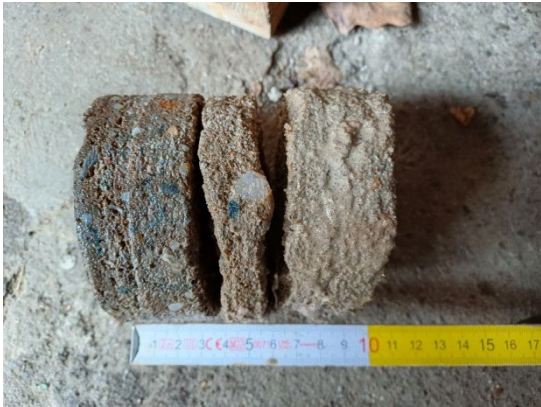
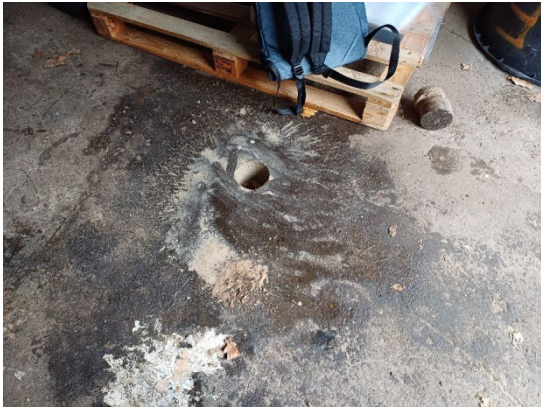
<p>Detailansicht BK 11:</p> <p>Fußbodenaufbau: Beton, darunter Mauerwerk</p> <p>Bohrung im Hot-Spot Bereich auf einem Ölfleck.</p> <p><u>Beton</u> (EP 24):</p> <p>Das Material überschreitet die Schwellenwerte für MKW (&gt; RC-3).</p> <p>Abfalldeklaration ASN: 170106*, gefährlicher Abfall</p> <p>kein Gefahrstoff</p>

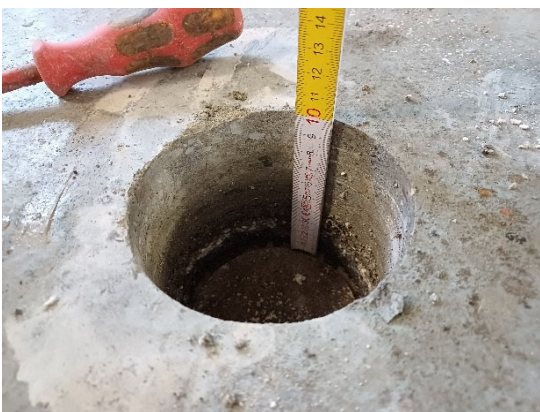
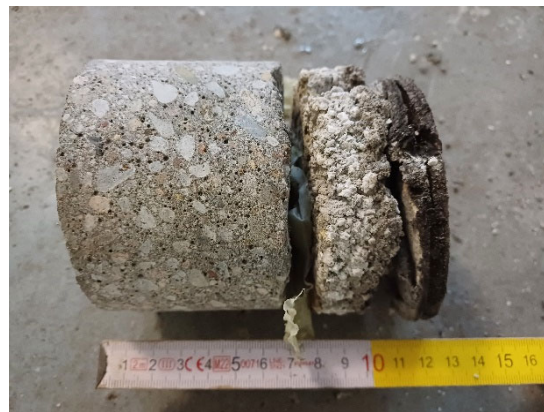
Bohrkern-Nr.	23075-240214-BK 4		
	von [mm]	bis [mm]	Beschreibung
BK 4-1	0	65	Fließestrich, buntgrau (zum MP 16)
BK 4-2	65	66	Folie, olivgrün
BK 4-3	66	89	Schüttung, weiß-grau (zu MP 17)
BK 4-4	89	110	Sperrschicht, schwarz (zu MP 18)
			darunter: Rohbeton, grau

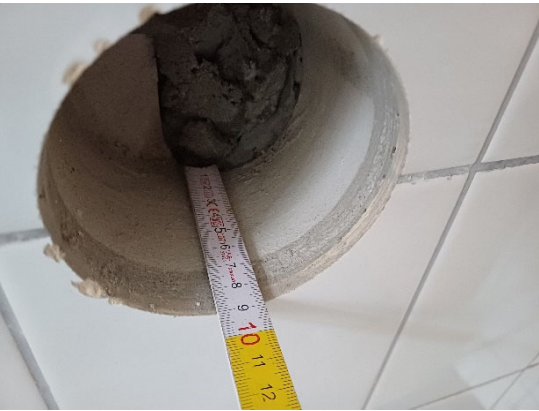
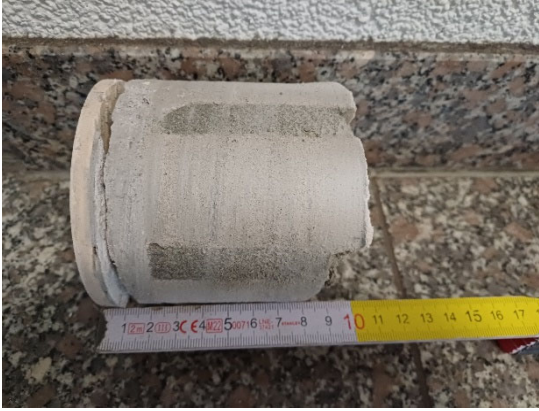
5. Entnahmedaten:			
Bohrkern-Nr.	23075-240214-BK 5		
	von [mm]	bis [mm]	Beschreibung
BK 5-1	0	7	Fliese, weiß
BK 5-2	7	8	Fliesenkleber, hellgrau (zu MP22)
BK 5-3	8	23	Putz, hellgrau (zu MP20)
BK 5-4	23	207	Mauerwerk, weiß (zu MP20)
			Wandstärke ca. 230 mm

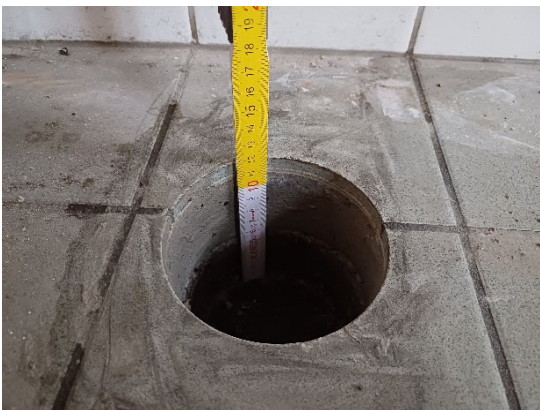
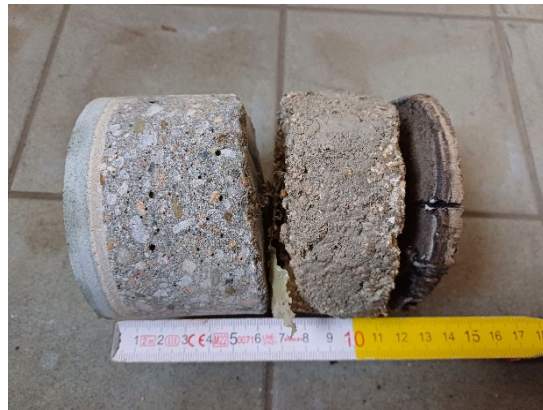
Bohrkern-Nr.	23075-240214-BK 6		
	von [mm]	bis [mm]	Beschreibung
BK 6-1	0	8	Fliese, grau
BK 6-2	8	10	Fliesenkleber, gelbgrau (zu MP 19)
BK 6-3	10	12	Ausgleichsschicht, beige
BK 6-4	12	64	Fließestrich, buntgrau (zum MP 16)
BK 6-5	64	65	Folie, olivgrün
BK 6-6	65	106	Schüttung, weiß-grau (zu MP 17)
BK 6-7	106	120	Sperrschicht, schwarz (zu MP 18)

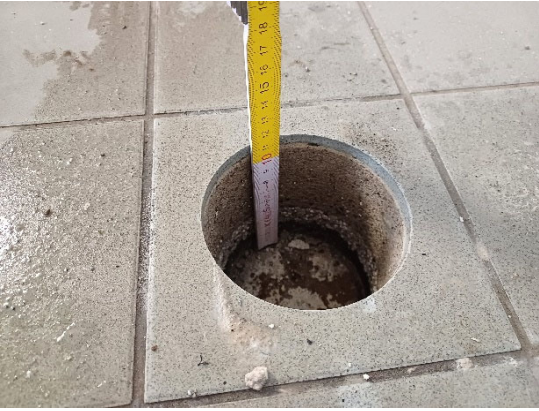
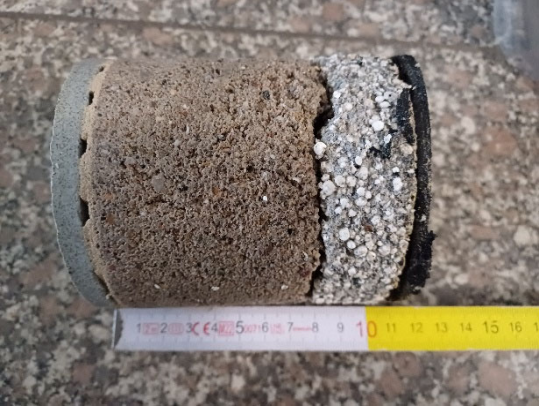
3. Datum/Uhrzeit der Probenahme:      14.02.2024; 08:00 – 12:30 Uhr		
4. Bohrung erfolgte durch:      Beton-Demontage-Gesellschaft mbH		
5. Entnahmedaten:		
Bohrkern-Nr.	23075-240214-BK 7	
	von [mm]	bis [mm]
	Beschreibung	
BK 7-1	0	8
BK 7-2	8	12
BK 7-3	12	77
BK 7-4	77	105
BK 7-5	105	115
BK 7-6	115	
<div style="display: flex; justify-content: space-around;">

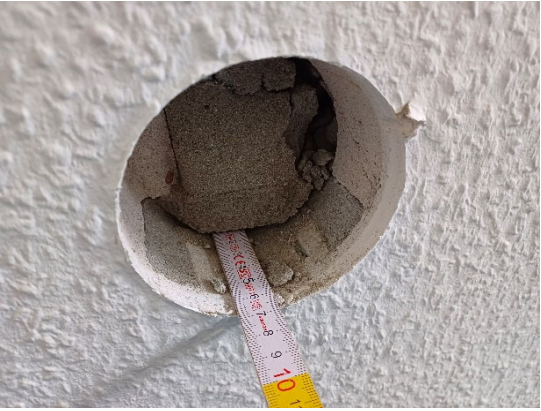
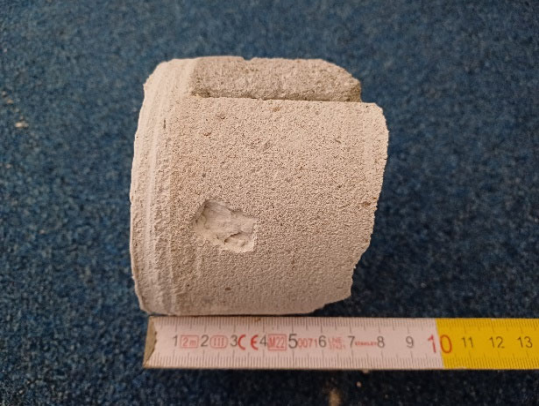
<b>Entnehmende Stelle:</b>  <b>Umweltplanung Dr. Klimsa</b> Lindenstraße 64, 14467 Potsdam Tel./Fax 0331.70439-888/-886 info@klimsa-umweltplanung.de www.klimsa-umweltplanung.de	<b>Auftraggeber:</b>  Gemeinde Kleinmachnow Adolf-Grimme-Ring 10 14532 Kleinmachnow	<b>Zweck der Probenahme:</b>  orientierende Untersuchung  <b>Projekt-Name:</b> Feuerwehr Kleinmachnow <b>Projekt-Nr.:</b> 23075
<b>1. Probenahmestelle:</b> Gelände ehem. Bauhof, Verwaltungsgebäude, EG, Wand, Büroraum- (Bezeichnung, Nr. im Lageplan)      Buchhaltung		
<b>2. Bohrdurchmesser, Bohrtiefe:</b> 100 mm; ca. 150 mm		
<b>3. Datum/Uhrzeit der Probenahme:</b> 14.02.2024; 08:00 – 12:30 Uhr		
<b>4. Bohrung erfolgte durch:</b> Beton-Demontage-Gesellschaft mbH		
<b>5. Entnahmedaten:</b>		
Bohrkern-Nr.	23075-240214-BK 8	
	von [mm]	bis [mm]
BK 8-1	0	2
BK 8-2	2	13
BK 8-3	13	
		gesamter BK zu MP 20
<div style="display: flex; justify-content: space-around;">

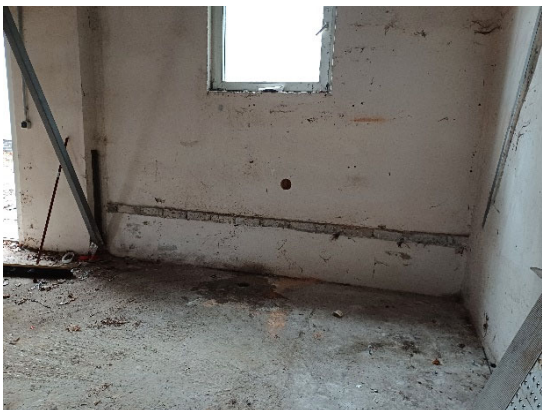
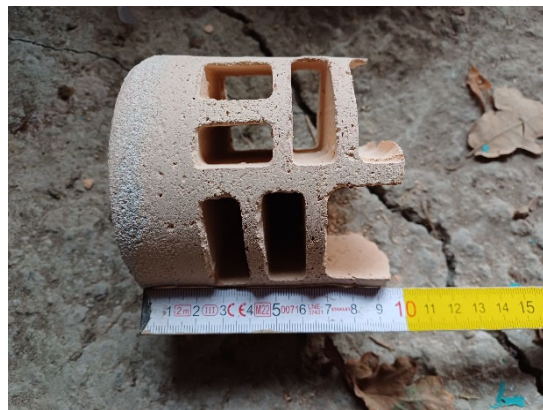
Bohrkern-Nr.	23075-240214-BK 9		
	von [mm]	bis [mm]	Beschreibung
BK 9-1	0	10	Putz, weiß
BK 9-2	10		Hohlkammerziegel, orange
			gesamter BK zu EP 21

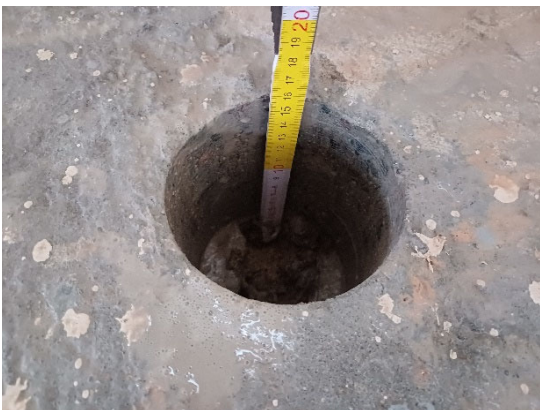
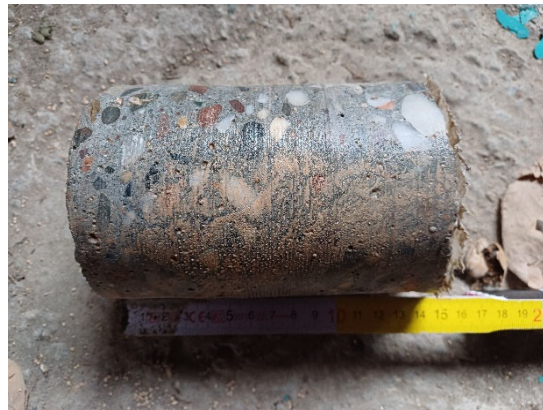
Bohrkern-Nr.	23075-240214-BK 10		
	von [mm]	bis [mm]	Beschreibung
BK 10-1	0	140	Beton, buntgrau (EP 23)
BK 10-2	140	141	Folie, olivgrün
			darunter: Sand

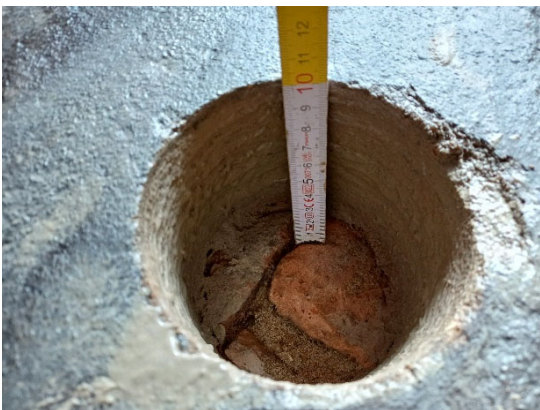
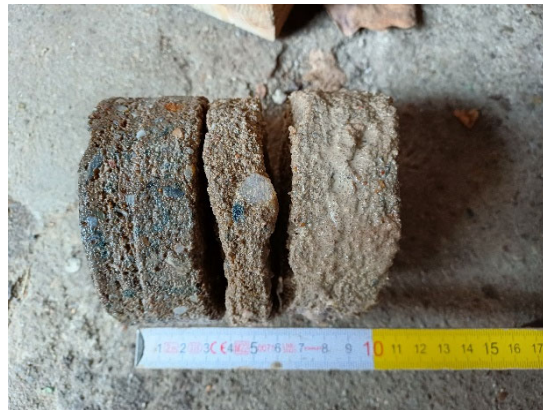
Bohrkern-Nr.	23075-240214-BK 11		
	von [mm]	bis [mm]	Beschreibung
BK 11-1	0	35	Beton, dunkelgrau
BK 11-2	35	95	Beton, hellgrau
			darunter: Mauerwerk, orange
			gesamter BK als EP 24

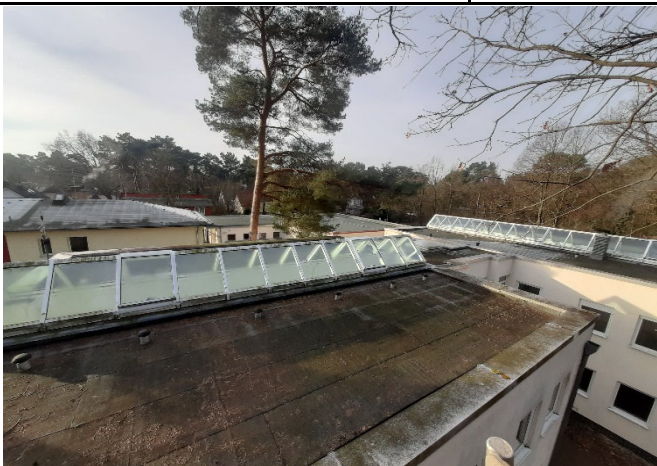
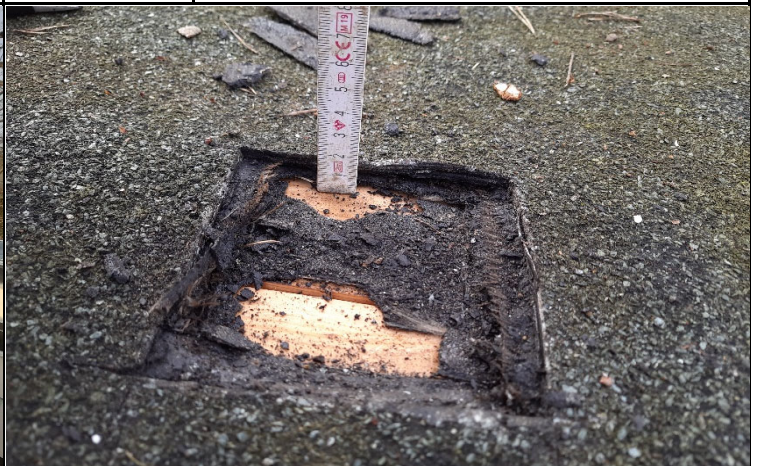
**23075-240226-DP 1**

Beschreibung	von [cm]	bis [cm]	
DP 1-1	0,0	1,4	Dachbahn, mehrlagig, mit Gewebegitter (zu EP 27)
DP 1-2	1,4	1,5	Dachpappe, einlagig (zu EP 27)
			OK Holzschalung: 1,5 cm

Keine organoleptische Auffälligkeiten wurden festgestellt;  
Dachöffnung mit provisorischem Verschluss

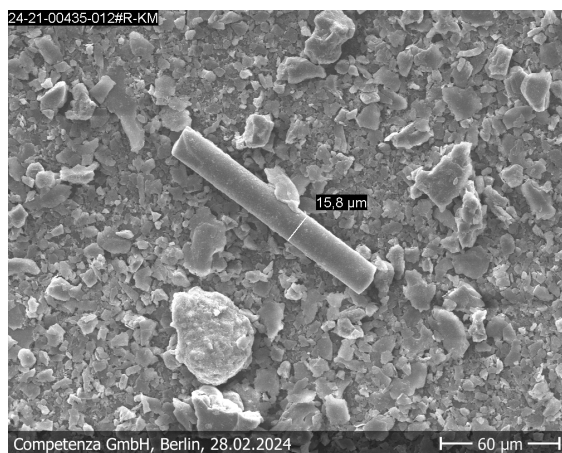
## Abbildung und Elementspektrum: KMF Fundstelle 24-21-00435-012

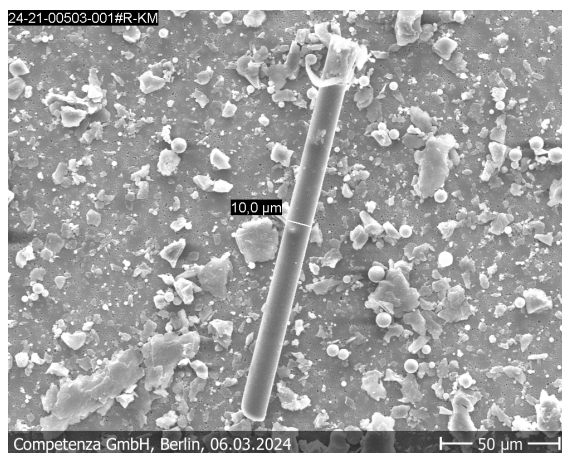
## Abbildung und Elementspektrum: KMF Fundstelle 24-21-00503-001

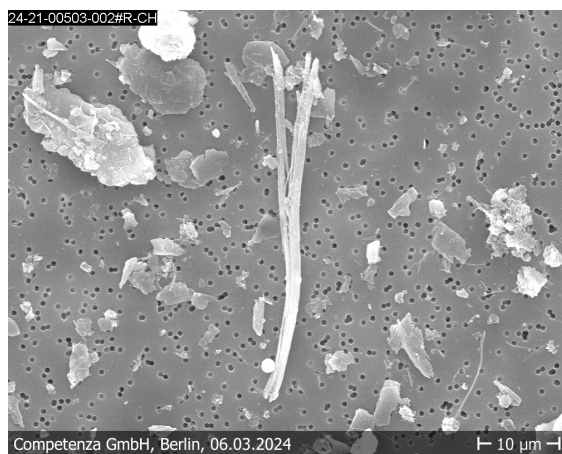
## Abbildung und Elementspektrum: Chrysotil-Asbest Fundstelle 24-21-00503-002
